# EL ALMUDÍN DE VALENCIA: UNA RESTAURACIÓN OPORTUNA PARA LA CIUDAD

(THE ALMUDÍN OF VALENCIA: A SUITABLE RESTORATION FOR THE CITY)

Rafael Martínez Sánchez, Arquitecto

Recientemente, la restauración, comenzada en 1992 y concluida en 1996, ha sido galardonada con un Premio Europa Nostra de 1996 y una mención de los premios del Colegio Oficial de Arquitectos de la Comunidad Valenciana.

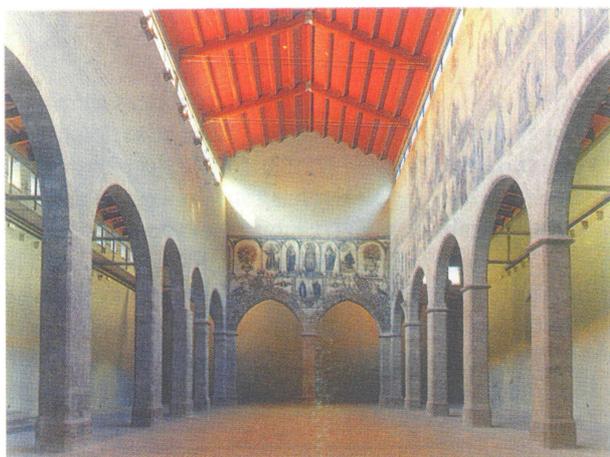
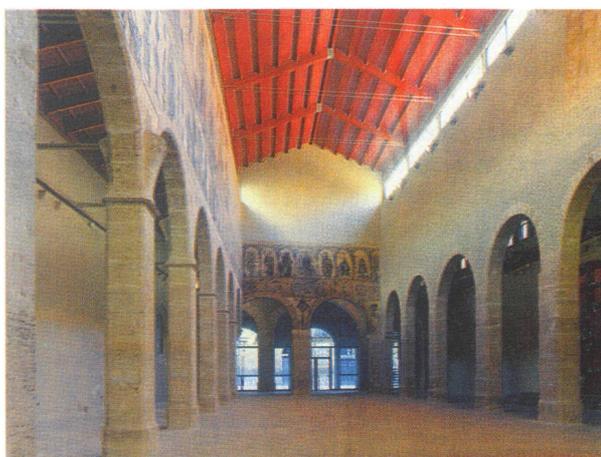
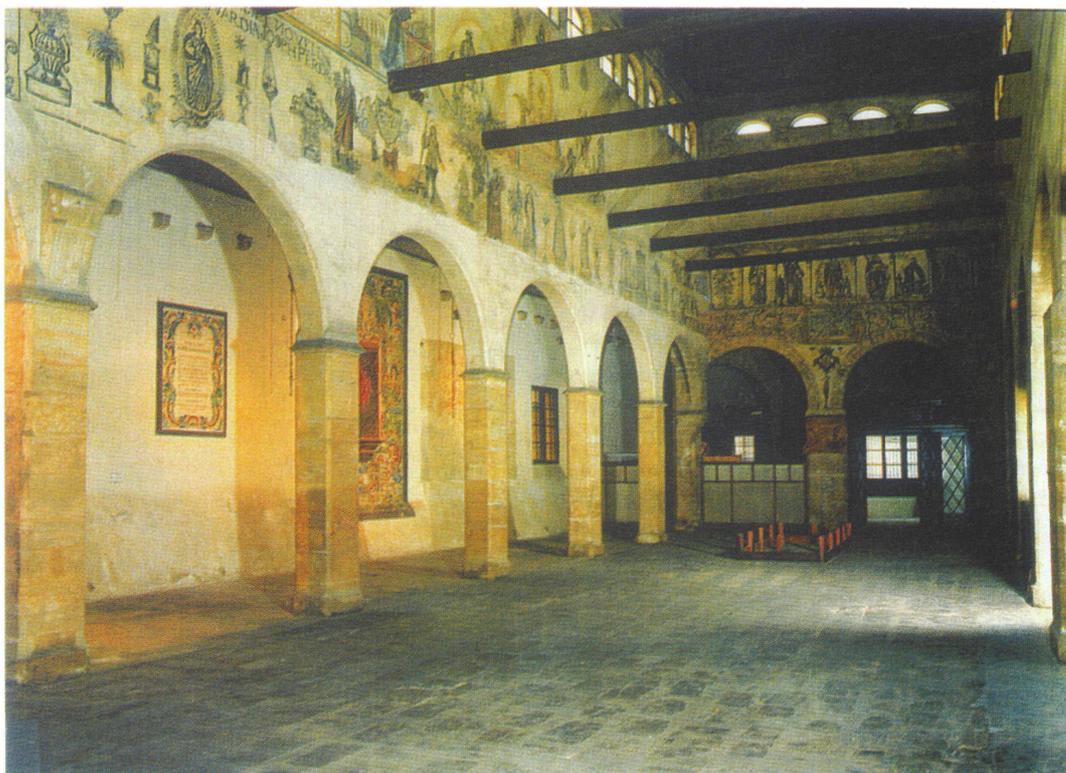
*Interior del edificio, tras la actuación y anteriormente.*

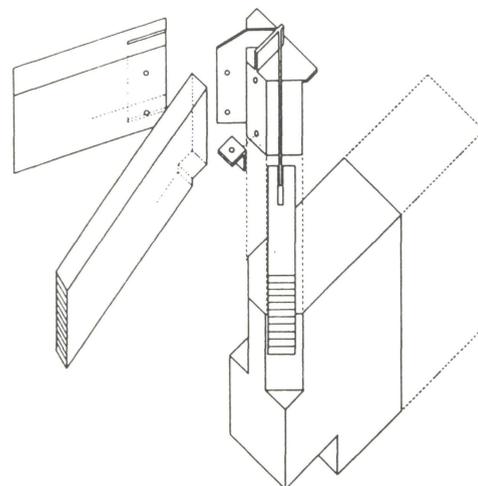
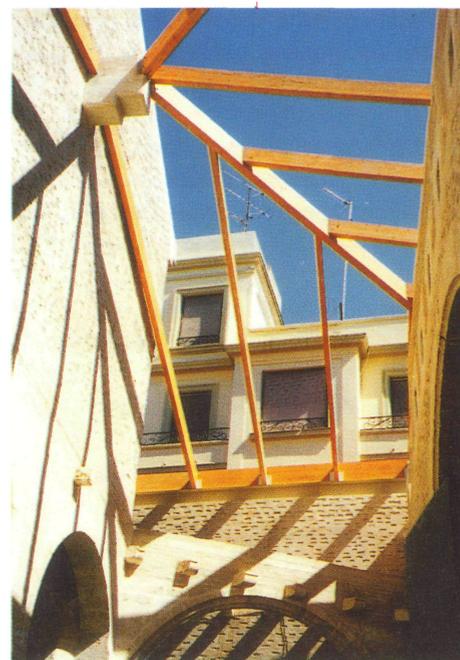
Elementos resistentes de madera de cubierta.

- Péximo estado de los elementos resistentes del entramado de madera en las naves laterales y en la nave central, debido a la acción de la humedad y, por tanto, de agentes xilófagos: hongos, termita y carcoma común, concentrada en las partes empotradas: durmientes superiores de la nave central e inferiores sobre los merlones, los tirantes y los pares de las cerchas a la española. La degradación desigual de los primeros provocaba una transmisión de esfuerzos puntuales sobre las fábricas y la progresión del daño en las últimas, hubiera conducido al colapso de la estructura de cubierta superior.

- Adecuación de los nuevos elementos resistentes de madera de cubierta a su correcta posición y diseño para el orden de transmisión axial de las cargas sobre los soportes inferiores, conservando la composición básica del entramado existente (según los datos historiográficos, del otoño de 1874): cerchas con doble par y tirante y correas en la nave central y entramado de pares, correas y cabios en las naves laterales. La solución adoptada se basa en criterios analógicos, llegándose a utilizar una tecnología contemporánea homologada por la normativa española y europea en cuanto al material -madera laminada encolada de *picea abies* nórdica de calidad 1 y 2 según la norma DIN 4074, con uniones dentadas según la norma DIN 68140-, tirantes y mecanismos de apoyo y conexión de acero inoxidable 18/8, sin ningún empotramiento en fábricas, y un método de cálculo contrastado, según la norma DIN 1052 y la norma básica española NBE-AE-88. Todos los mecanismos citados de madera y de enlace metálico han sido calculados, dimensionados y diseñados especialmente para el edificio de acuerdo con una meditada correlación de criterios: adecuación al cálculo matemático y a su lugar de acoplamiento, economía funcional y de incidencia formal, proporción relativa con respecto a su percepción y al espacio arquitectónico y,
