# RECIENTES INTERVENCIONES EN MONUMENTOS EN ESPAÑA

(A REVIEW OF RECENT SPANISH INTERVENTIONS IN MONUMENTS)

José M<sup>a</sup> Rodríguez Ortiz, Dr. Ingeniero de Caminos

## RESUMEN

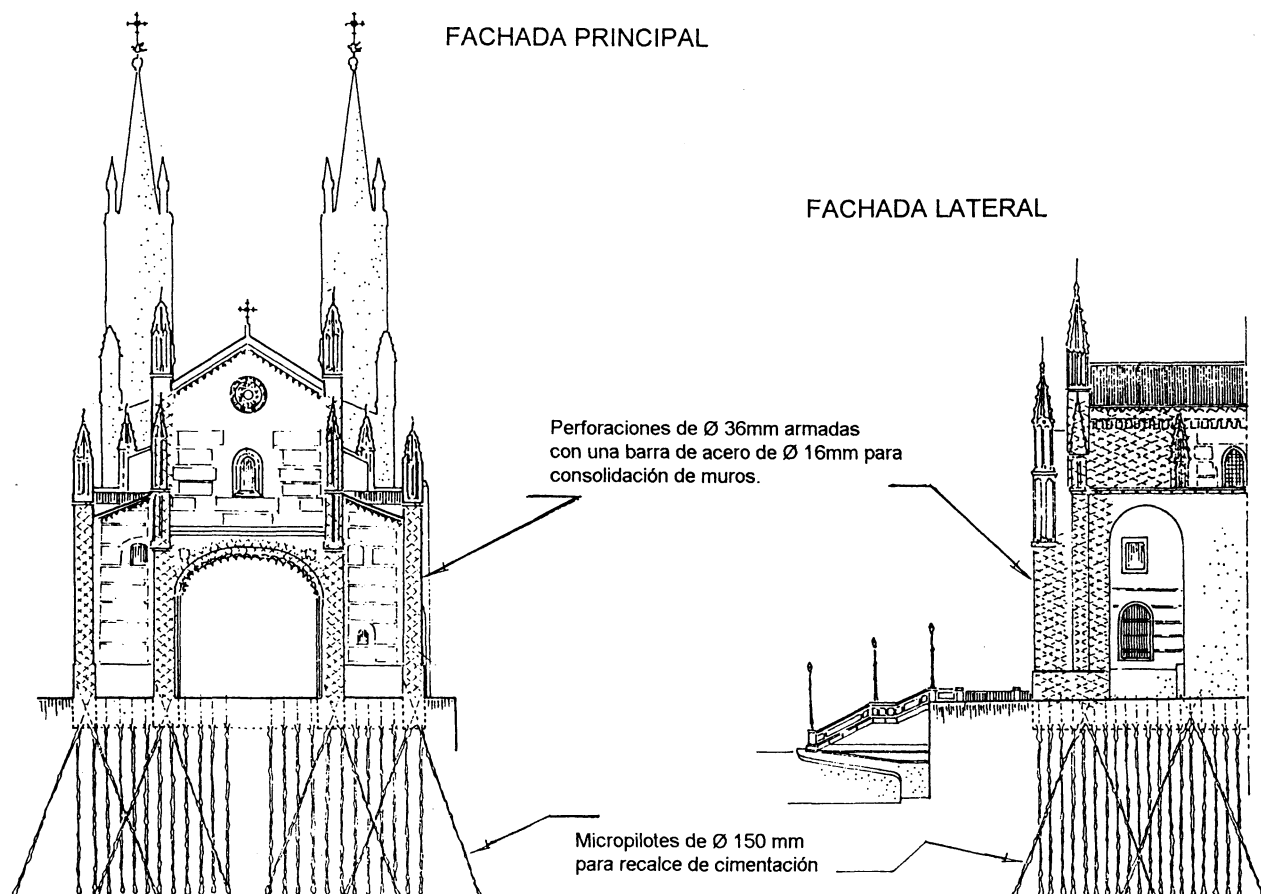
Se trata de una iglesia del siglo XVI, una de las más antiguas de Madrid y cuya cimentación es de zapatas de mampostería tradicional sobre un encachado de grava de pedernal. El terreno sobre el que se apoya es de arcilla arenosa y tiene una buena capacidad portante. La iglesia fue renovada en 1884, añadiéndole una portada neo-gótica y una grandiosa escalinata. Posteriormente, la portada se inclinó hacia el exterior, apareciendo importantes fisuras en el encuentro con la fábrica antigua, pudiendo ser debido

a las nuevas cargas excéntricas, así como unas excavaciones realizadas en la parte inferior del talud. La Figura 1 muestra el recalce de la portada de la iglesia junto con el refuerzo del muro con barras cementadas.

Fig. 1.- Recalce y refuerzo de la iglesia de San Jerónimo el Real.

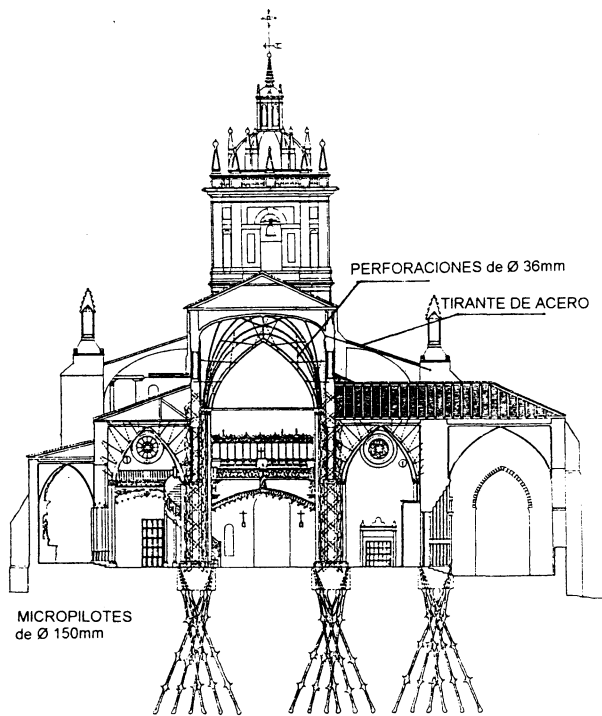
La construcción de esta iglesia comenzó en 1334, aunque gran parte del edificio data de los siglos XV y XVI. La torre original se desmoronó en 1568 sobre la iglesia, probablemente por movimientos de la ladera próxima. Estos movimientos transversales lentos de la ladera motivaron una reciente intervención, que consistió en el recalce y refuerzo de los pilares principales (Fig. 2). Algunas bóvedas y dos arbotantes del muro norte fueron atirantados.

Fig. 2.- Iglesia de San Hipólito de Támara de Campos.

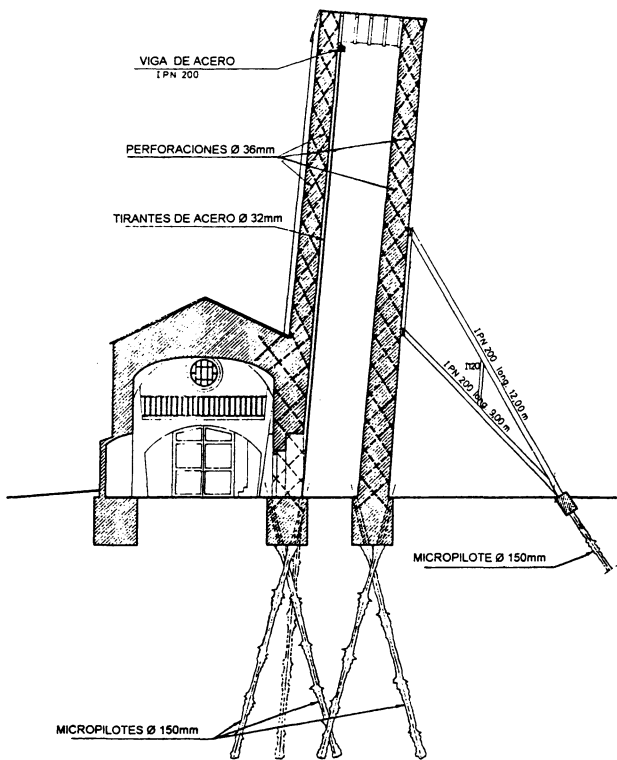
El campanario de esta pequeña iglesia sufrió una notable inclinación poniendo en peligro algunas casas del pueblo. Fue necesario realizar una intervención urgente, por la aparición de importantes grietas de desgarro en la nave. Se apuntaló la torre y posteriormente se recalzó con

Fig. 3.- La torre inclinada de Santa Eugenia de Bellver de Cerdaña.

micropilotes, restaurando la integridad de la fábrica con barras cementadas y reforzando el lado traccionado de la torre con barras de acero ancladas en la parte superior (Fig. 3).

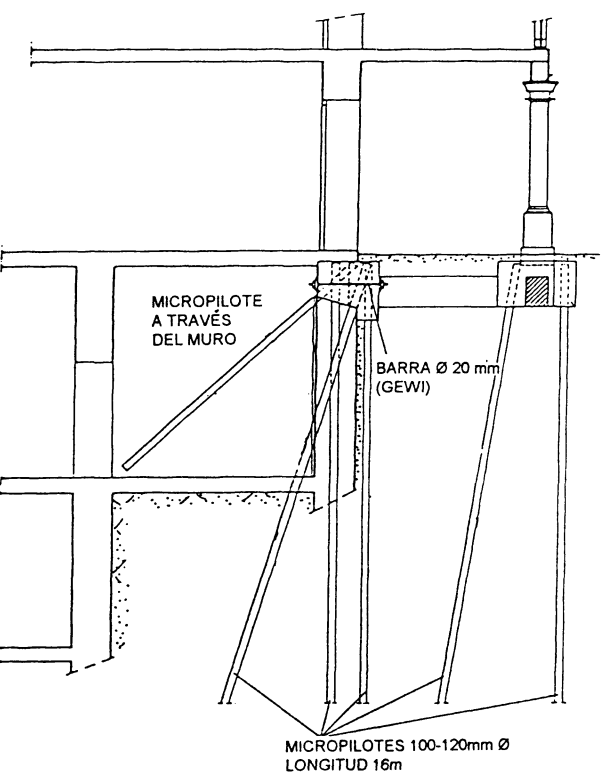
Esta hermosa plaza porticada fue construida en el siglo XVIII, ocupando uno de sus lados un antiguo valle que se niveló con un relleno de tierra. Las intensas lluvias y el fallo de la red de alcantarillado produjeron asentamientos importantes de los rellenos y, distorsiones en las cimentaciones superficiales de las columnas del lado de la plaza situado sobre relleno y, de los edificios adyacentes construidos hacia la parte inferior de la ladera.

Fig. 4.- Sección de la intervención en la Plaza Mayor de Colmenar de Oreja.

La intervención consistió en el apuntalamiento del soportal, desmontaje de las columnas, encapsulado de las bases con hormigón y su posterior recalce con micropilotes, así como la reubicación de las columnas. Además, a través de los muros de mampostería, se colocaron micropilotes inclinados para estabilizar los edificios y consolidar la ladera (Fig. 4).

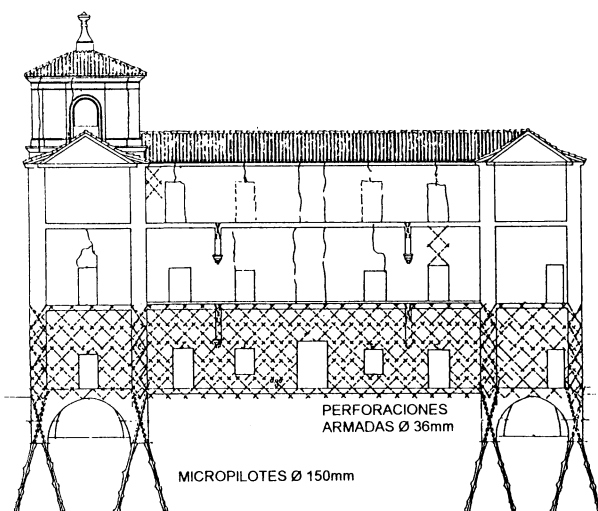
Este Palacio del siglo XVIII sufrió importantes daños por la degradación de los muros de adobe, el efecto de la lluvia y del agua subterránea, así como por su descuidado uso como edificio público. Los muros de la planta baja se reforzaron con barras cementadas y los principales muros portantes se recalzaron con micropilotes (Fig. 5).

Fig. 5.- Refuerzo de los muros y recalce del Palacio de las Torres.

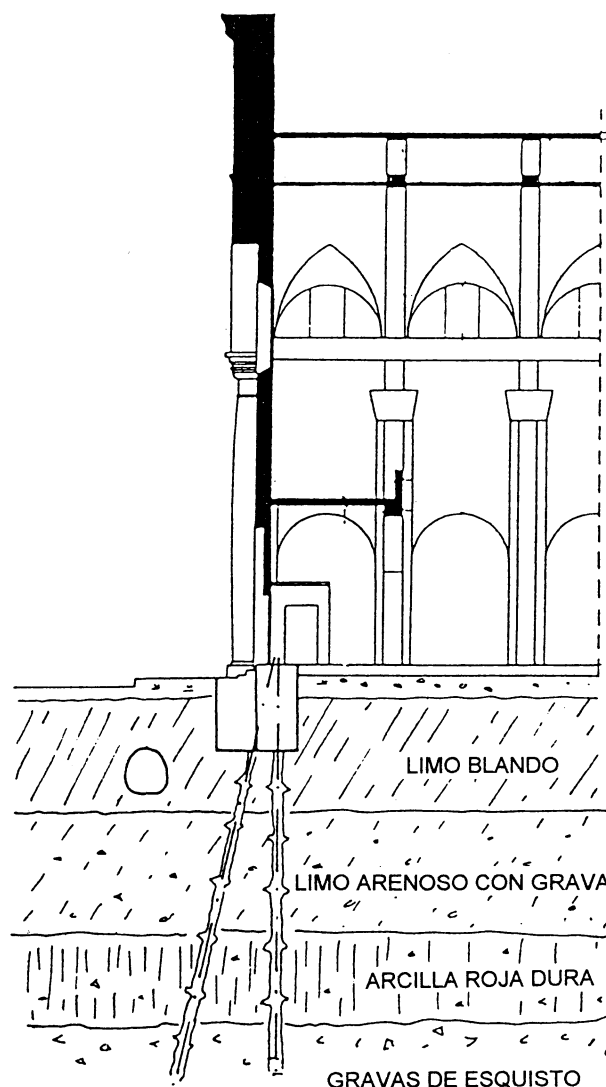
- Sant Andreu del Palomar (Barcelona), donde la fachada principal se inclinó hacia el exterior por influencia de las excavaciones próximas que se hicieron para renovar la red de saneamiento (Fig. 6).

Fig. 6.- Recalce de la fachada de la iglesia de Sant Andreu del Palomar.

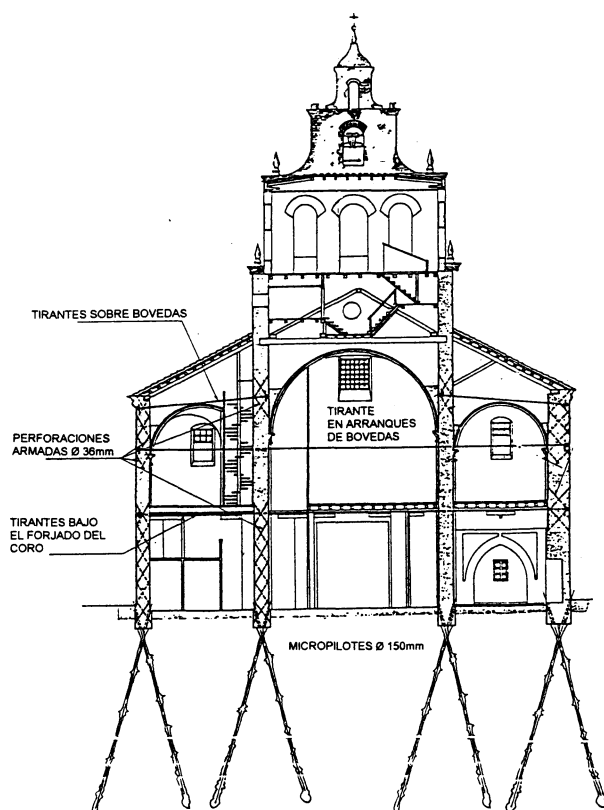
- Iglesia parroquial de Cantalapiedra (Salamanca), construida en los siglos XIV y XV a base de ladrillo y mampostería, fue recalzada con micropilotes y atirantada en el arranque de las bóvedas principales (Fig. 7)

Fig. 7.- Actuación en la iglesia parroquial de Cantalapiedra.

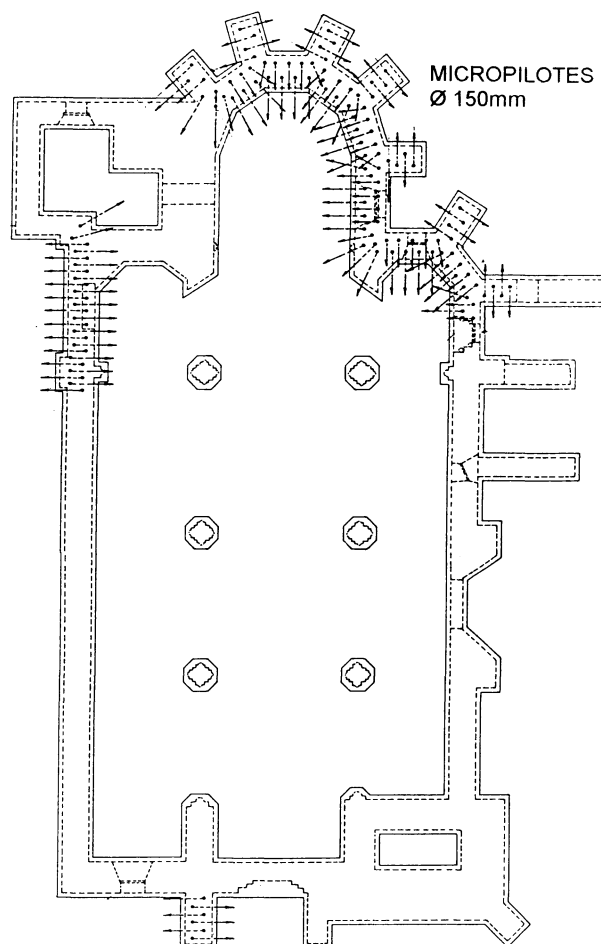
- La Iglesia de Los Balbases (Burgos) presentaba el clásico problema de inclinación del ábside hacia el exterior, con grietas de desgarro en el muro de la nave, a pesar de la existencia de grandes contrafuertes. La continuidad de la fábrica se repuso con barras de acero de  $\phi$  30 mm cementadas y se recalzó el ábside con micropilotes de 100 mm de  $\phi$ , situados dentro de perforaciones de 150 mm de  $\phi$  y reforzados con 2 barras de  $\phi$  16 mm (Fig. 8).

Fig. 8.- Plan del micropiloteaje de la iglesia de Los Balbases.

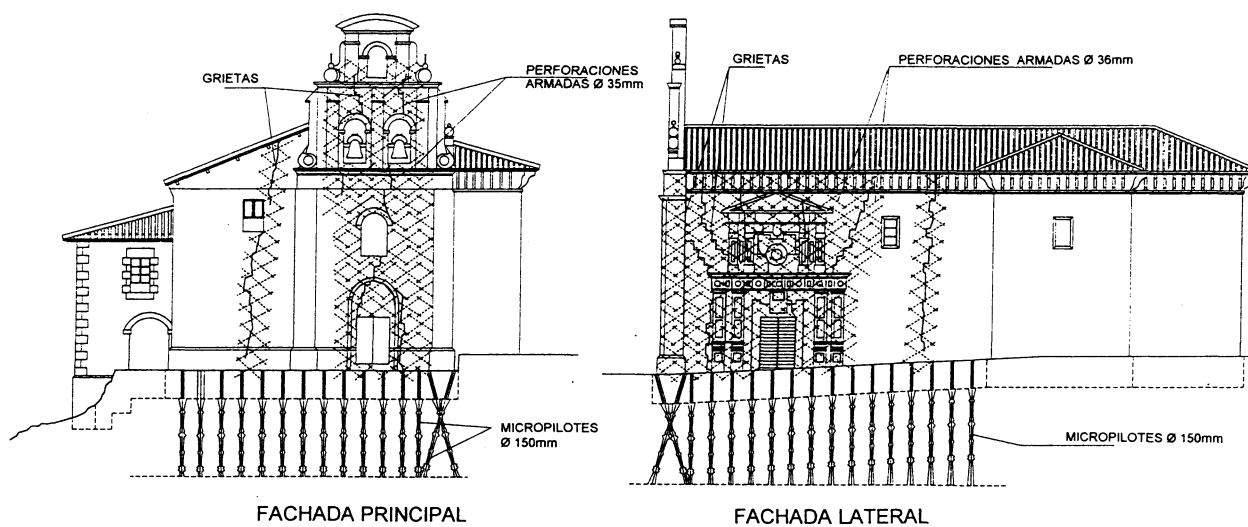
- La iglesia de Dolerta en Leintz-Gatzaga (Guipúzcoa) presentaba grandes grietas verticales en los muros de sillería de las fachadas principal y lateral. Las fachadas dañadas se recalzaron con micropilotes ( $\phi$  150 mm, armados con tres barras de  $\phi$  16 mm) y las grietas se cosieron con barras cementadas ( $\phi$  36 mm, armado con una barra de  $\phi$  16 mm) (Fig. 9).

Fig. 9.- Actuación sobre la iglesia de Dolerta de Leintz-Gatzaga.

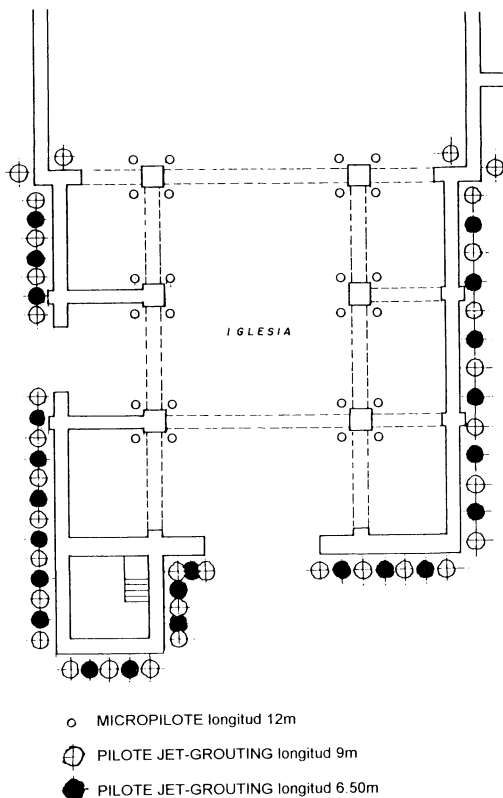
- Para recalzar los muros de la Iglesia de Lachar (Granada) se emplearon columnas de jet-grouting de 80 cm de diámetro, e inclinadas, para servir de superficie de apoyo de los muros. Sin embargo, para el recalce de los pilares centrales se utilizaron micropilotes, por el menor riesgo de asentamientos diferenciales que podía presentar durante la ejecución (Fig. 10)

Fig. 10.- Recalce de la iglesia de Lachar.

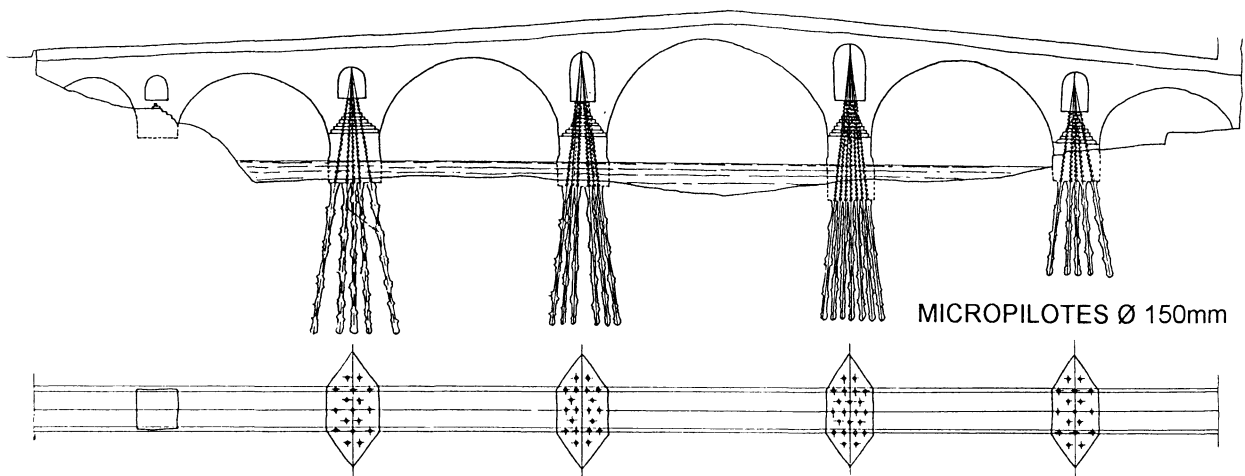
Las pilas medievales del puente, con cimentación superficial, presentaban una intensiva socavación. El recalce, por

Fig. 11.- Puente sobre el río Arga, en Puente la Reina.

micropilotes, de las pilas se ejecutó desde el tablero a través de las propias pilas, utilizando una entubación temporal para atravesar los ovals de la riada (Fig. 11).

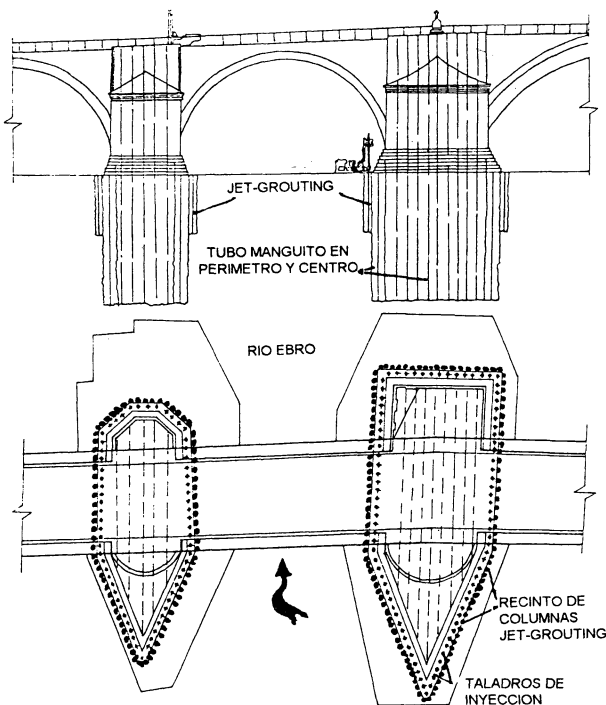
Este importante puente había sido reparado en múltiples ocasiones y, en 1917, se le ensanchó el tablero con voladizos de hormigón. Con ello, se incrementó la carga sobre las pilas hasta alcanzar los 120 MN, un valor excesivo para este tipo de elementos. El lecho del río está formado por 12 a 17 m de arena floja y grava, sobre un estrato de margas yesíferas karstificadas de baja capacidad portante en su parte superior. La profundidad de socavación en la mayor avenida, se aproxima a la profundidad de los sedimentos flojos, poniendo al descubierto los pilotes de madera podridos.

Fig. 12.- Actuación sobre el Puente de Piedra en Zaragoza.

La solución adoptada tiende a proteger las pilas de la socavación y mejorar las condiciones de la cimentación. Se llevó a cabo con una pantalla perimetral de columnas secantes de jet-grouting y la inyección, con una mezcla de cemento y cenizas volantes, de la zona interior bajo las pilas, realizada a través de tubos manguito (Fig. 12).

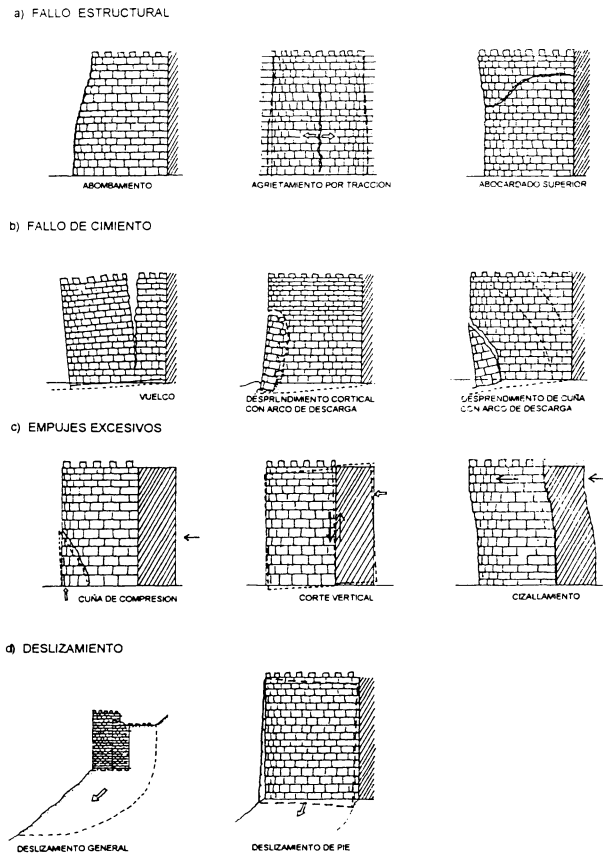
La Fig. 13 muestra diferentes tipos de los clásicos daños observados en cubos de antiguas fortificaciones, elementos, por otra parte, bastante propensos a las inestabilidades y que han sido ya descritos por Rodríguez Ortiz (1988).

Fig. 13.- Fallos característicos de los cubos circulares de las murallas.

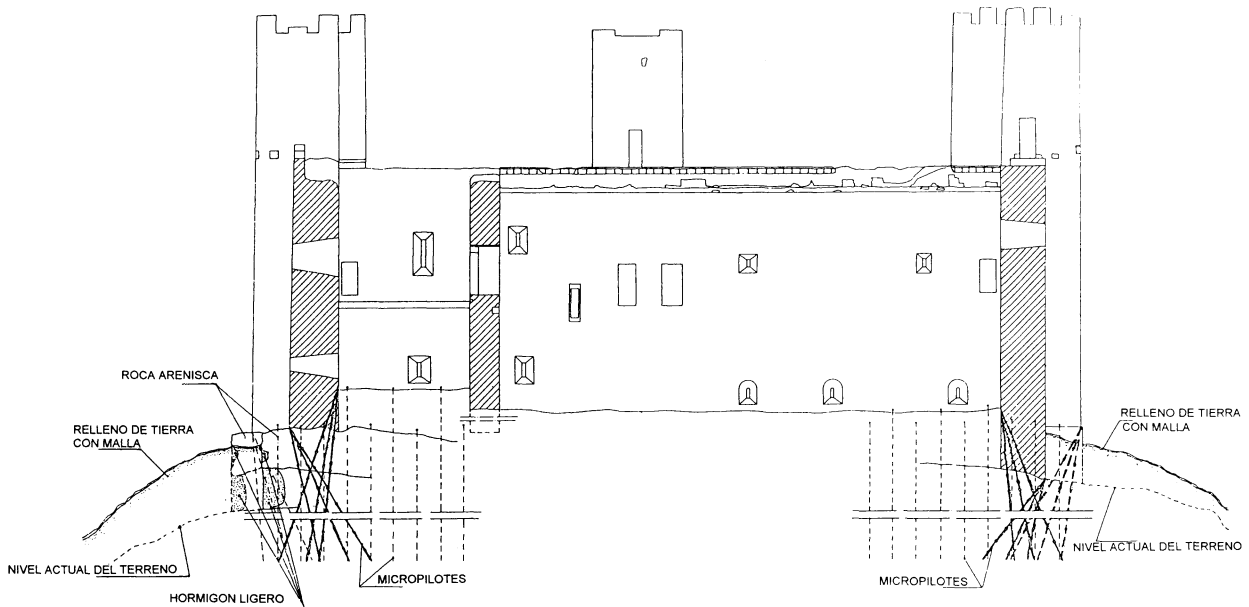
Fig. 14.- Actuación en el Castillo de Sádaba.

El muro exterior del castillo peligraba por el progresivo descalce de la arenisca de apoyo de la cimentación. La

muralla se micropilotó y las cavidades de la roca se rellenaron con hormigón ligero. Además, alrededor del castillo se colocó una capa de relleno de tierra reforzada con una malla, elevando el nivel actual del terreno en la zona de apoyo de la cimentación, para protegerla y reducir los efectos climáticos (Fig. 14)

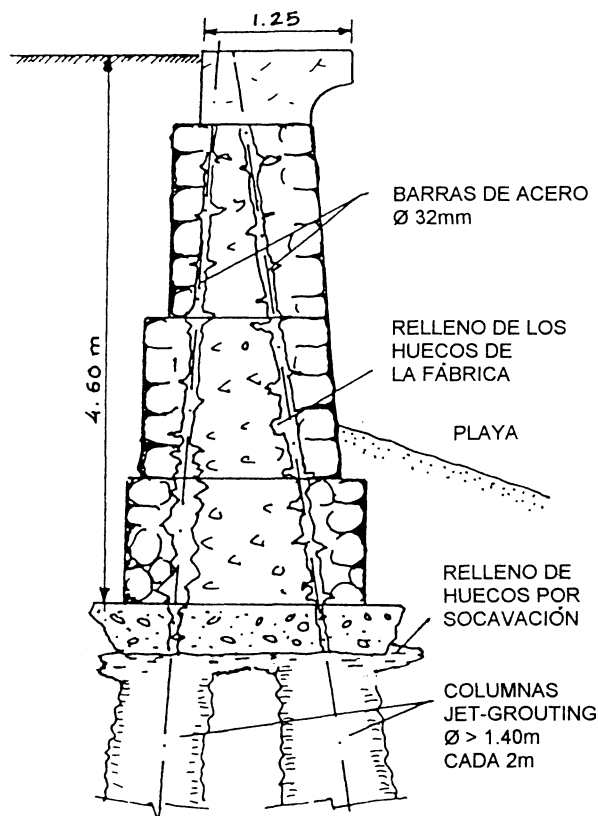
Fig. 15.- Recalce por jet-grouting del muro de la Playa de San Lorenzo (Gijón).

Para consolidar el antiguo muro de mampostería del frente de la playa de San Lorenzo de Gijón, por la socavación debida al oleaje, se utilizó la técnica del jet-grouting, que rellenó, además, los huecos existentes en la mampostería, así como los producidos por la socavación en la base de los muros (Fig. 15).

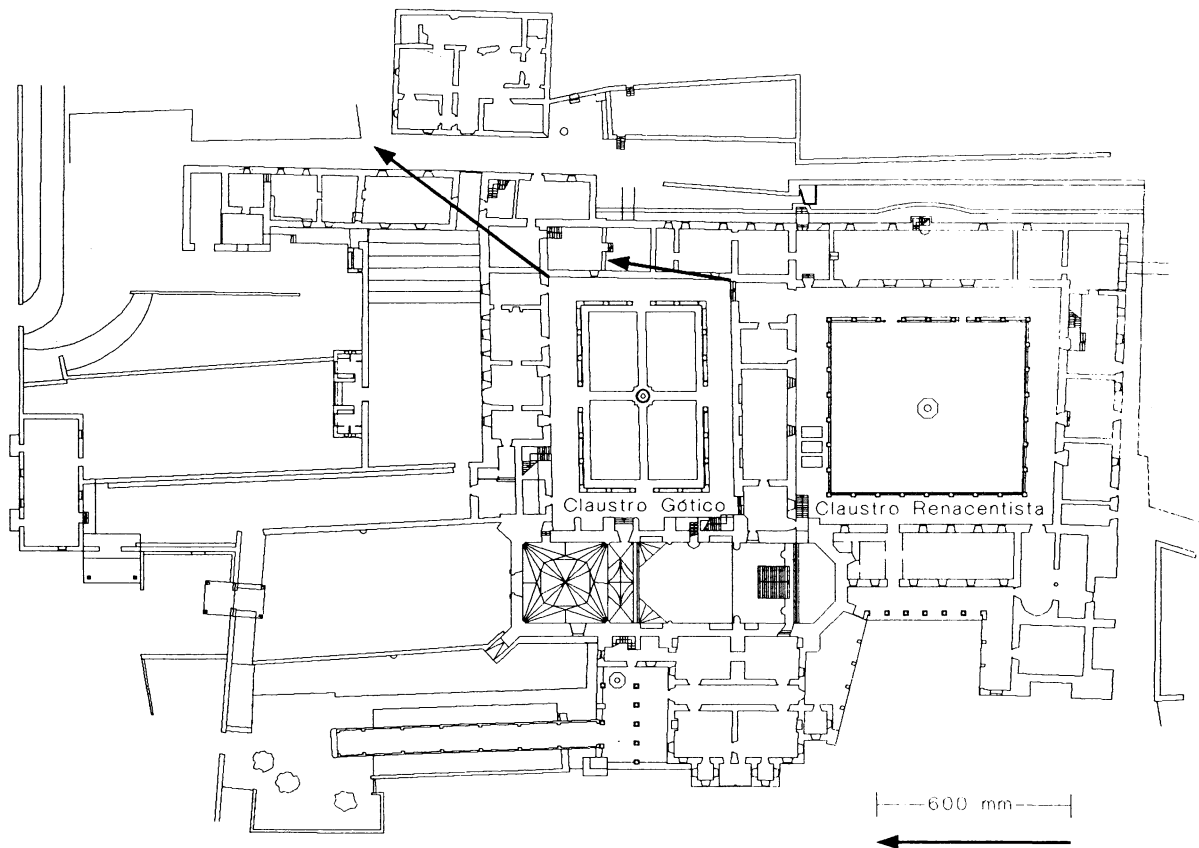
La distorsión del claustro gótico del Monasterio de Yuste es un buen ejemplo de reptación secular. Este Monasterio se fundó en 1402 y fue ocupado por Carlos V cuando se retiró allí voluntariamente. A pesar de la ligera pendiente de la ladera, sus suaves movimientos afectan a la construcción original de tal modo, que en 1958, el claustro renacentista precisó una completa reconstrucción. El antiguo claustro gótico presenta distorsiones tangenciales que superan los 60 cm en planta (Fig. 16). Las soluciones de recalce previstas están en suspenso, mientras se estudia la estabilidad global de la ladera.

Fig. 16.- Distorsión del claustro gótico del Monasterio de Yuste.

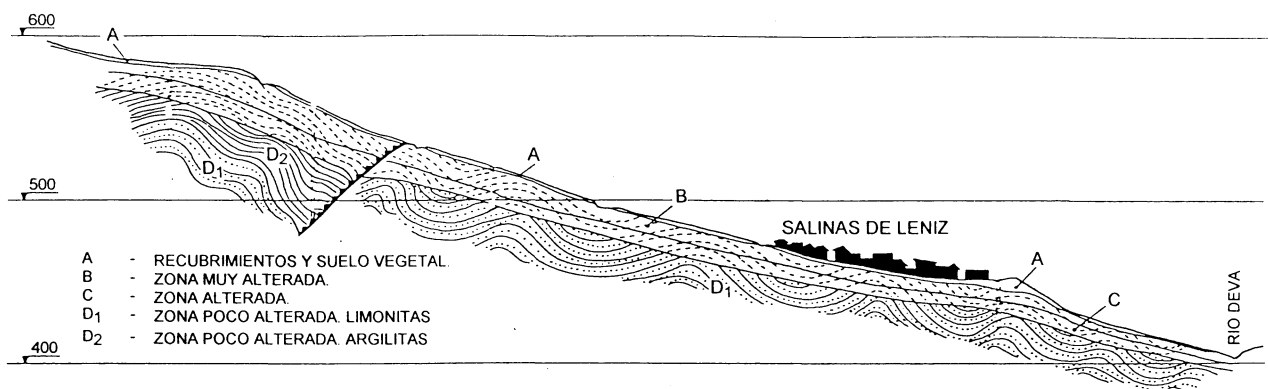
El pueblo de Salinas de Léniz se ve afectado por un movimiento de ladera generalizada (Fig. 17), a pesar del enorme muro de escollera que se construyó en la parte de abajo de la ladera, en 1981. Actualmente se están valorando diferentes medidas adicionales como el drenaje horizontal tipo California (Fig. 18), el incremento del muro e incluso, el recalce por micropilotes de todos los edificios (García Yagüe, 1986).

Fig. 17.- Sección de la ubicación de la población de Salinas de Léniz.

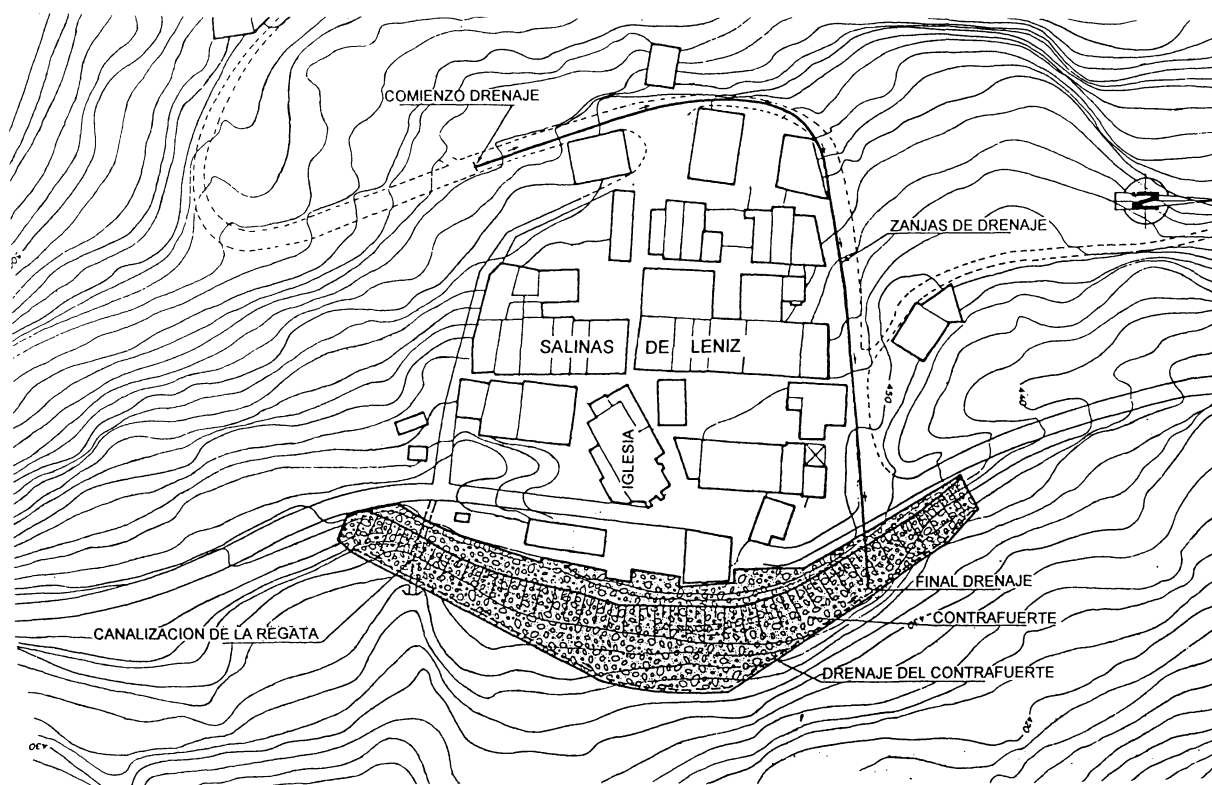
Fig. 18.- Situación del contrafuerte y medidas de drenaje en Salinas de Iéniz.

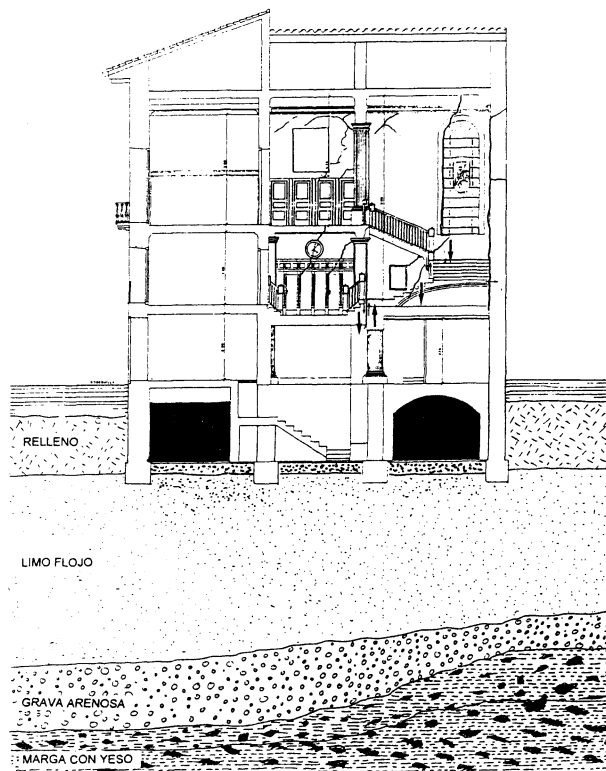
Este problema es de gran importancia en Calatayud, donde un elevado número de edificios presenta graves distorsiones debidas a la disolución del terreno yesífero. Un claro ejemplos el Ayuntamiento, interesante edificio construido

en el siglo XV cuya cimentación, por zapatas, descansa sobre 8 m de limos yesíferos colapsables, apoyados sobre un estrato de grava arenosa y el substrato de marga yesífera. El agua, que circula a través de las gravas, provoca la lixiviación de las margas, además del colapso de la parte inferior del limo yesífero y el arrastre de partículas. Este lento proceso ha producido importantes grietas en los muros (Fig. 19) y las soluciones que se plantean pasan por la reconstrucción completa del edificio, conservando únicamente los muros exteriores, o por el recalce completo con micropilotes o jet-grouting hasta el substrato rocoso.

Fig. 19.- Estado del Ayuntamiento de Calatayud.

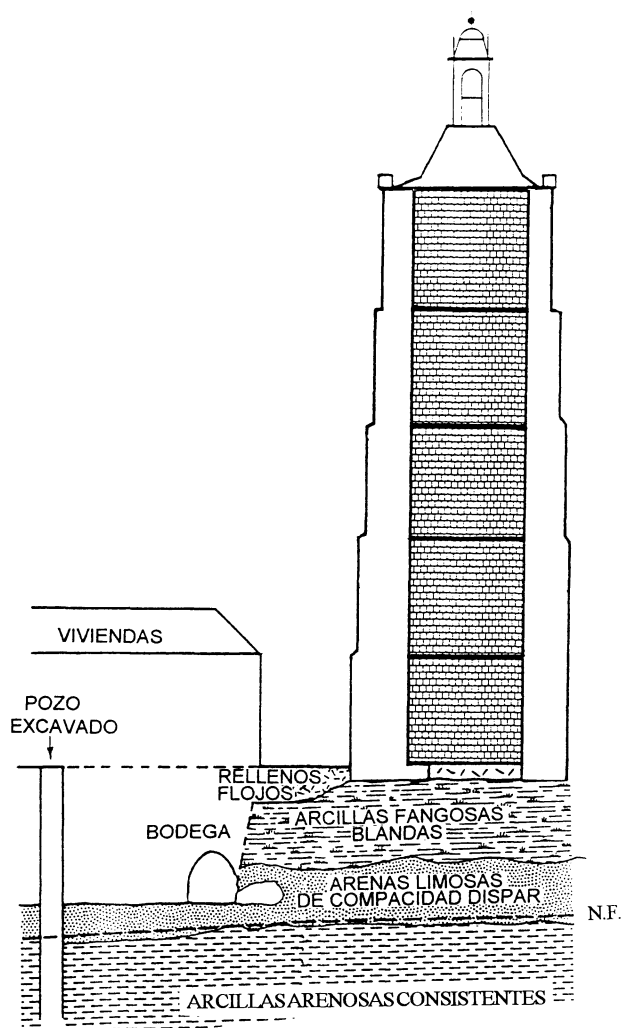
iglesia se inclinó y separó de la nave por las cuevas existentes, próximas al plano de apoyo de la cimentación (Fig. 20). El hundimiento de una bodega de vino en

Fig. 20.- Sección de la torre de la iglesia de Cisneros y ubicación de la bodega.

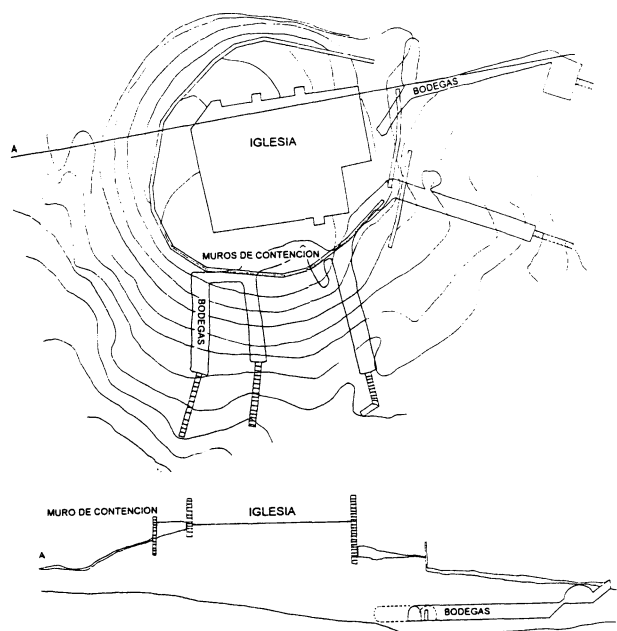
Fig. 21.- Situación de las bodegas excavadas en Castrillo de Duero.

Castrillo de Duero (Valladolid) originó la inclinación del abside de la iglesia (Fig. 21).

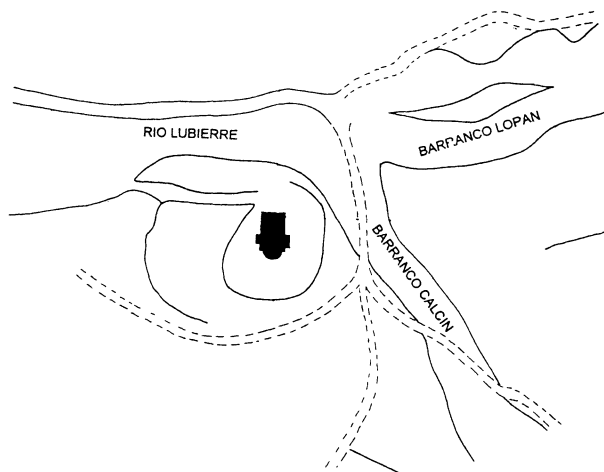
Las soluciones más frecuentes son zanjas de drenaje y medidas de sellado, como en el caso de la Ermita de San Adrián de Sásabe (Huesca) (Fig. 22 y 23), pequeña iglesia

Fig. 22.- Posición de la Ermita de San Adrián de Sásabe rodeada por varios barrancos.

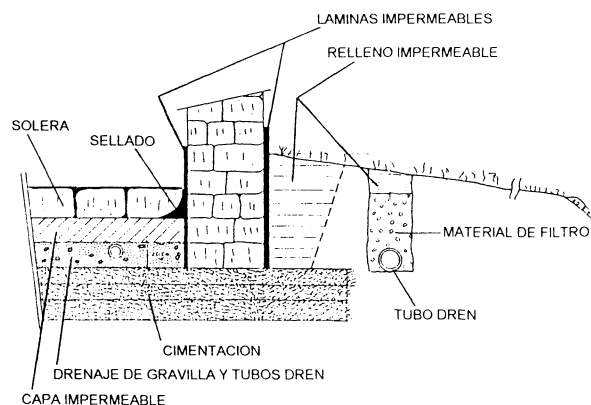
Fig. 23.- Drenaje y medidas de impermeabilización.

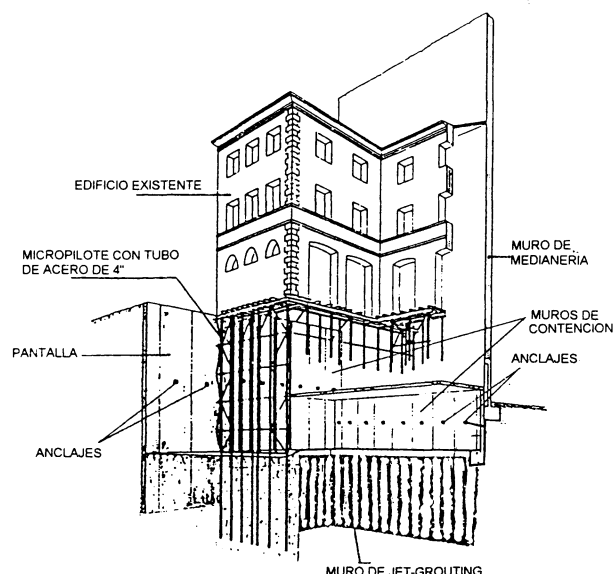
Fig. 24.- Creación de nuevos sótanos bajo el Palacio de Linares.

Otra intervención interesante fue la creación de nuevos sótanos bajo el Palacio de Linares (Madrid). Se utilizaron para ello micropilotes verticales que sustentaban los muros originales a través de un emparrillado de vigas carreras y transversales. Los micropilotes se arriostraron, frente a pandeo, con conectores de acero que se colocaban a medida que se realizaba la excavación (Fig. 24). En algunos casos, una vez levantados los muros del sótano, los pilotes se retiraron y, en otros casos, permanecieron embebidos en los nuevos muros (Herrador, 1994).

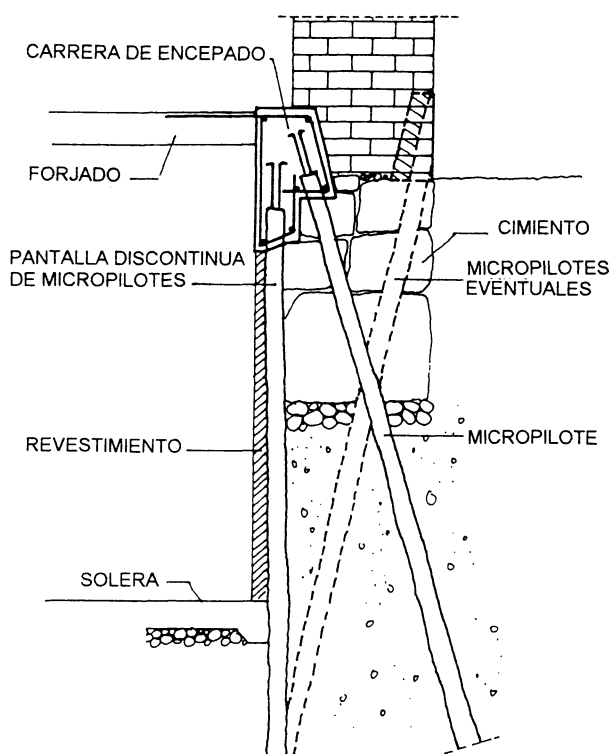
Fig. 25.- Recalce y contención de micropilotes del Palacio de Justicia de Alcalá de Henares.

Para rehabilitar una antigua iglesia, como nuevo Palacio de Justicia en Alcalá de Henares (Madrid), se proyectó un recalce de micropilotes para los muros de carga exteriores, que sirviera, al mismo tiempo, como contención de la excavación de un nuevo sótano (Fig. 25).
