RESTAURACIÓN Y NUEVO DISEÑO. LA CASA DE CULTURA DE MEDINA DEL CAMPO Y LA IGLESIA DE SAN JUAN BAUTISTA DE GUADALIX DE LA SIERRA (ESPAÑA)

(RESTORATION AND NEW DESIGN. CULTURAL CENTER IN MEDINA DEL CAMPO AND SAN JUAN BAUTISTA'S CHURCH IN GUADALIX DE LA SIERRA, SPAIN)

Ángel Luis Fernández Muñoz, Arquitecto

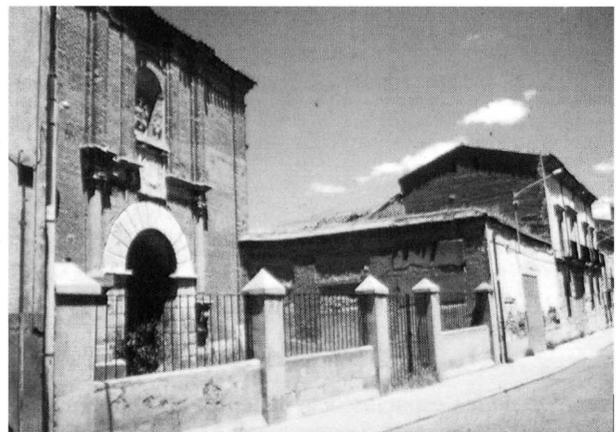
Vista del estado inicial del conjunto de la iglesia de San Martín y del palacio de los Falces de Medina del Campo.

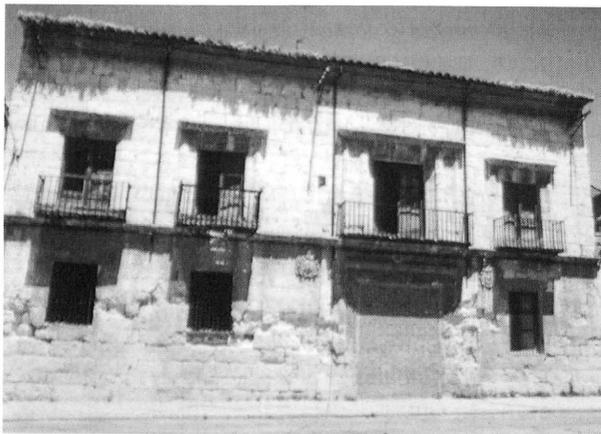
En el palacio, la fachada presentaba un gran deterioro de los elementos de sillería de la planta baja, con pérdida de la mayor parte de la decoración, de carácter árabe, de las jambas del portal. En el interior de la crujía que vierte a la calle se habían conservado bien las estructuras de techo de planta baja, salvándose unos hermosos forjados de madera encasetonada que caracterizan de modo especial el zaguán de entrada, zaguán que también conservaba la puerta original tras el tablero cerámico que sellaba el acceso.

El palacio de los Falces antes de la restauración.

La fachada es restaurada a su estado inicial a base de la sustitución y aplacado de sillares, eliminación de elementos adosados, reposición de carpinterías, reposición de cerrajerías y eliminación del muro que cegaba la entrada. La cubierta se repone en su totalidad a base de formas de madera laminada, material que es empleado también en el

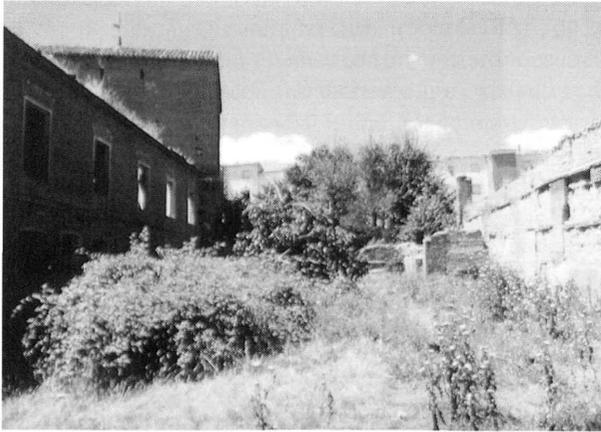
El jardín posterior antes de la restauración.

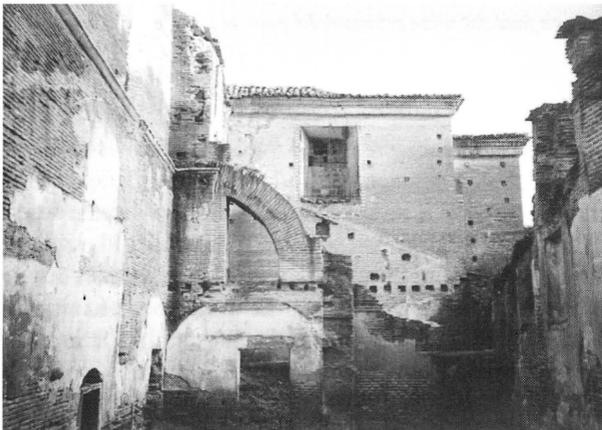
Lateral de la iglesia y capilla barroca en su estado inicial.

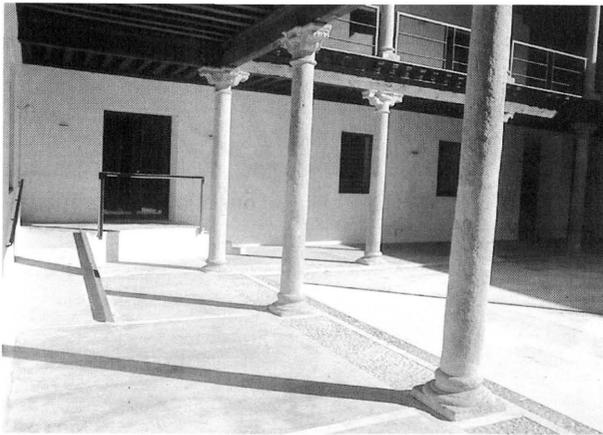
Las alas del patio eran, sin embargo, la parte más deteriorada de todo el conjunto. Destruídas sus cubiertas al haber sido retirada la teja que las revestía, una ruina progresiva había invadido todo, aunque también se habían producido importantes modificaciones cuando el proceso de restauración comenzó a desarrollarse. Habían desapareci-

El patio del palacio antes de la restauración.

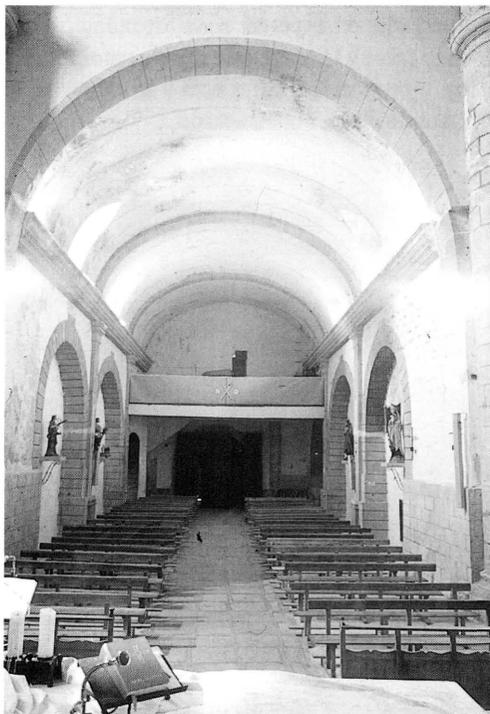
Iglesia de San Juan Bautista de Guadalix de la Sierra. La nave en su estado inicial.
