# Tecnología andina y española: Características constructivas de la torre de adobe de la iglesia virreinal San Cristóbal de Huánuco, Perú

## *Andean and Spanish technology: Constructive characteristics of the adobe tower in the colonial church of San Cristobal de Huánuco, Peru*

Pedro Hurtado-Valdez (\*)

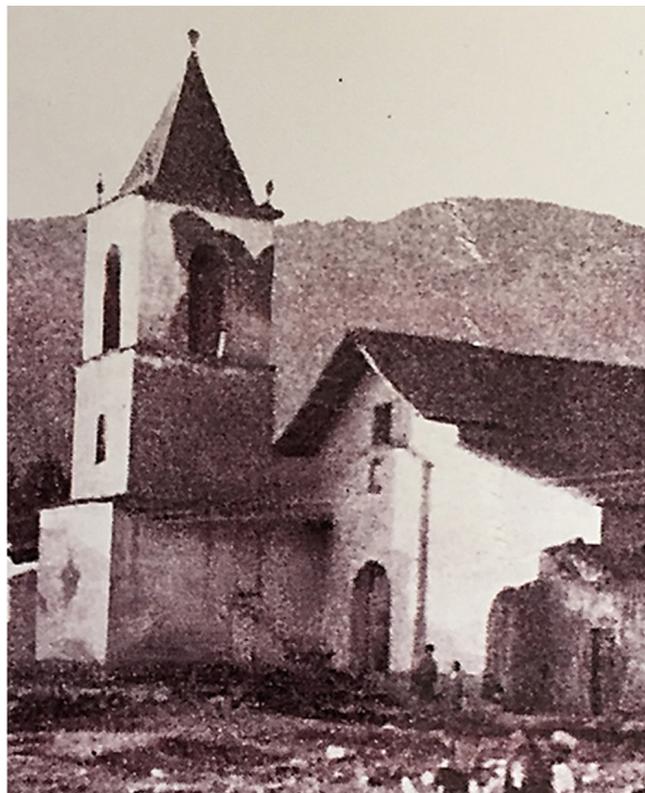
Figura 1. Fachada principal de la iglesia San Cristóbal previo al colapso (Archivo Histórico Huánuco).

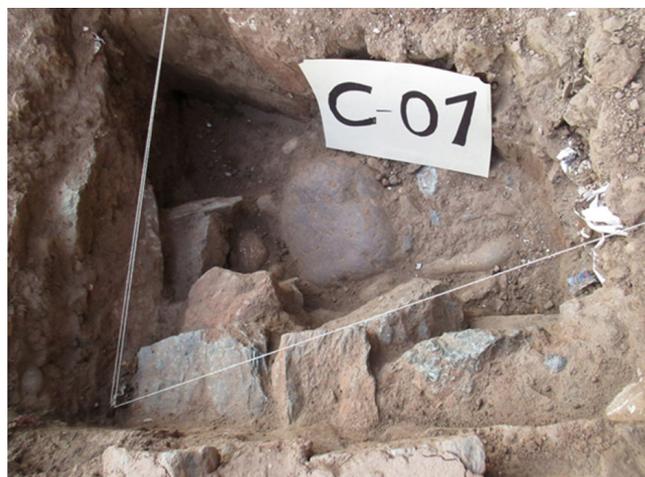
Como resultado de las catas de exploración se determinó que la cimentación estaba conformada por una platea pétre

escalonada que se apoya sobre un suelo de arcilla con alta compactación. La profundidad era variable de 1,00 a 1,40 m por cada nivel de escalonado. La piedra usada correspondía a aquella disponible en la vecindad, principalmente canto rodado proveniente de río con dimensiones promedio de 0,30 m. Estas piedras estaban asentadas sin mortero y con arena como relleno de las juntas, al parecer para dificultar el ascenso de humedad capilar. En la nueva cimentación se encontraron cantos rodados y lajas mezcladas asentadas con mortero de tierra sin tamizar, por lo que era normal encontrar presencia de basura moderna (Figura 3).

Figura 3. Cata realizada mostrando las características del suelo y la cimentación de la torre (Hurtado Valdez, P.).

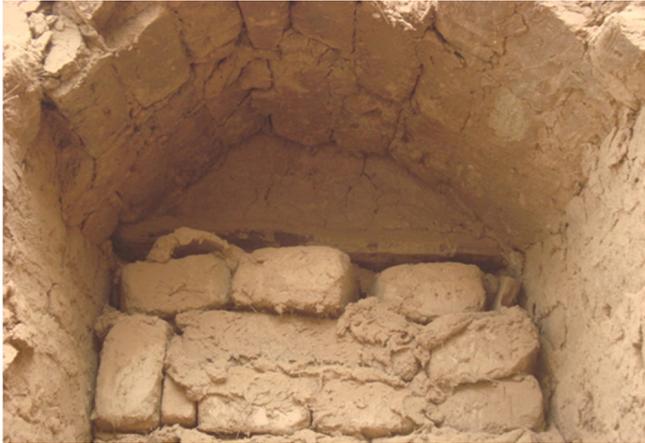
Los adobes estaban asentados con mortero de barro. Asimismo, la parte interna de la torre correspondiente a la zona de acceso, presentaba un relleno de tierra. Evidencias que se han perdido con la intervención posterior al colapso de la edificación. La torre tenía un acceso en arco efectuado con adobes y servía de conexión con el antiguo hospital que pertenece actualmente a la Beneficencia Pública de Huánuco. El cuerpo de campana también mostraba arcos en sus cuatro lados (Figura 4).

Figura 4. Características de los muros y arcos de la torre (Alfaro, A.).

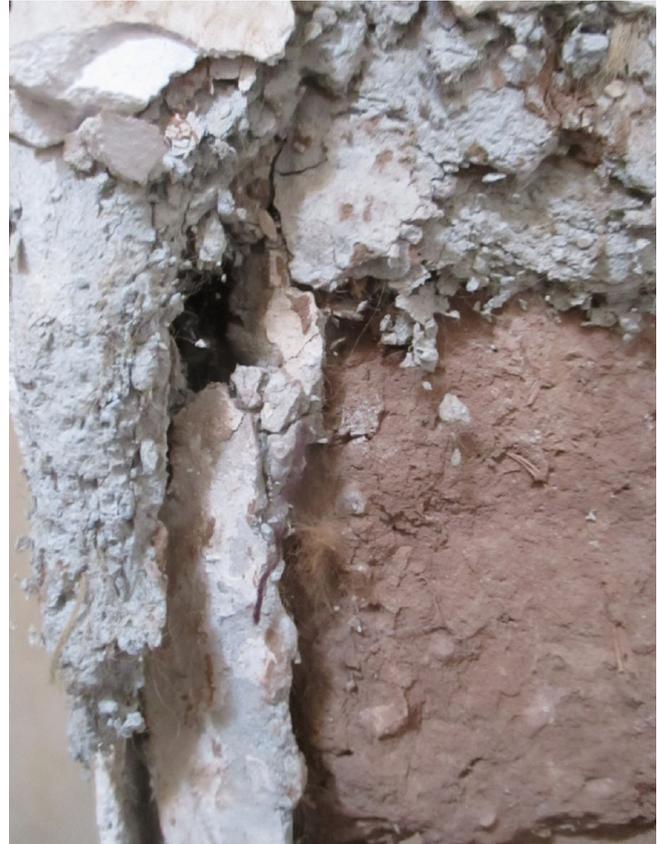
Figura 5. Revestimiento original de la torre con inclusión de fibras vegetales (Hurtado Valdez, P.).

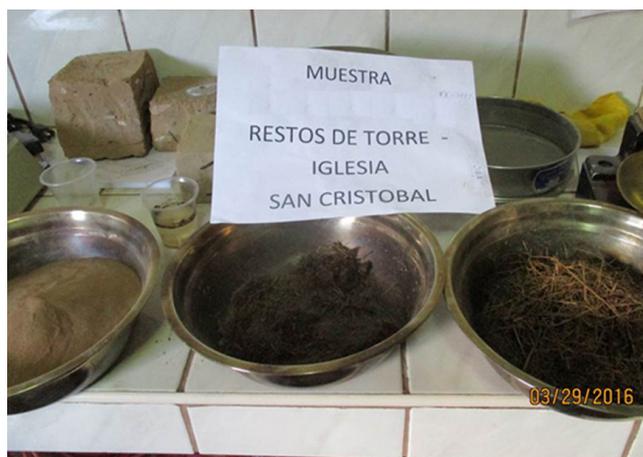
De los ensayos de granulometría realizados se pudo determinar que las unidades de adobe estaban conformadas por un suelo limo arenoso de baja plasticidad, cuyos componentes eran arcilla (12%), limo (30%), arena (55%) y grava (3%). Por otro lado, el contenido de tejido orgánico (paja y chuná) era del 0.39%, que haciendo estimaciones se podría decir que la proporción de paja era 1% en peso (Figura 6).

Figura 6. Determinación de los materiales componentes de los adobes (Hurtado Valdez, P.).

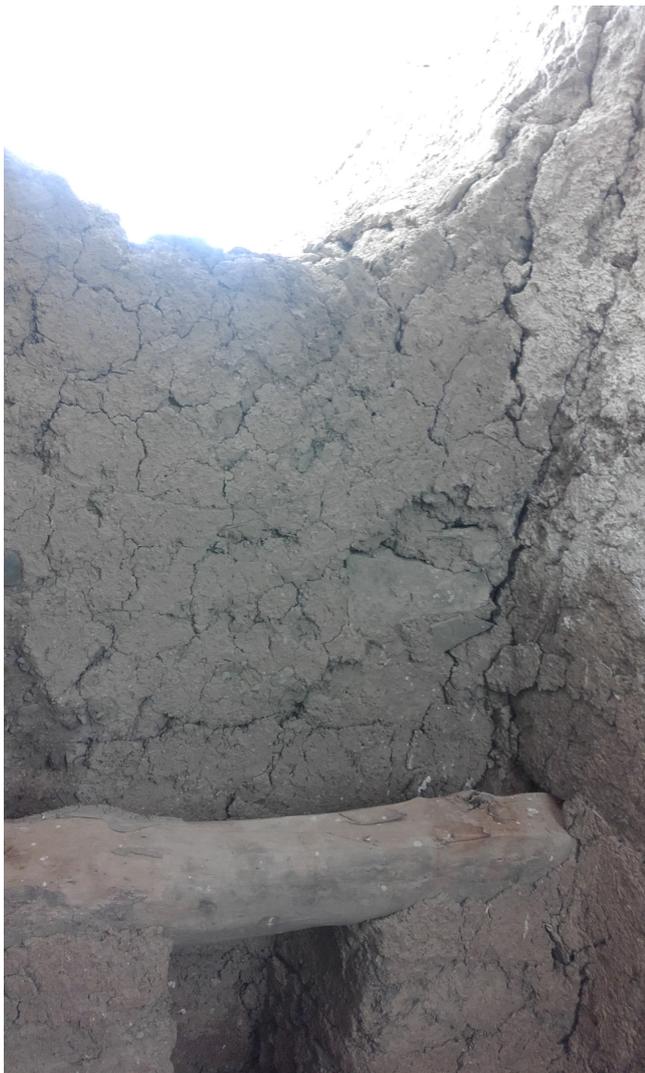
Figura 7. Inclusion de elementos leñosos como atados de los muros de la torre (Hurtado Valdez, P.).

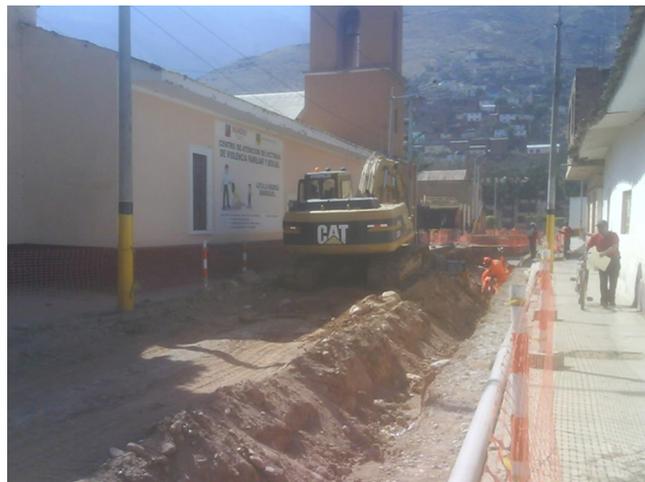
Por su parte, la construcción de la zanja de drenaje pluvial en la calle Beraún, debido a su profundidad y cercanía con la torre, es la que ocasionó que la transmisión de cargas del cono de presión de la cimentación al suelo haya originado un primer deslizamiento de tierra hacia la zanja, debido a que el primer nivel de la platea de cimentación fue cercenado bruscamente (por desconocimiento de su existencia y el mal diagnóstico durante su ejecución). Asimismo, el empleo de maquinaria pesada durante los trabajos del drenaje, produjo una alta vibración de los suelos aledaños, ocasionando que la torre sufra un doble daño (Figura 8).

Figura 8. Construcción del drenaje pluvial a un lado de la torre cortando la cimentación de la misma (Arbayzo, P.).

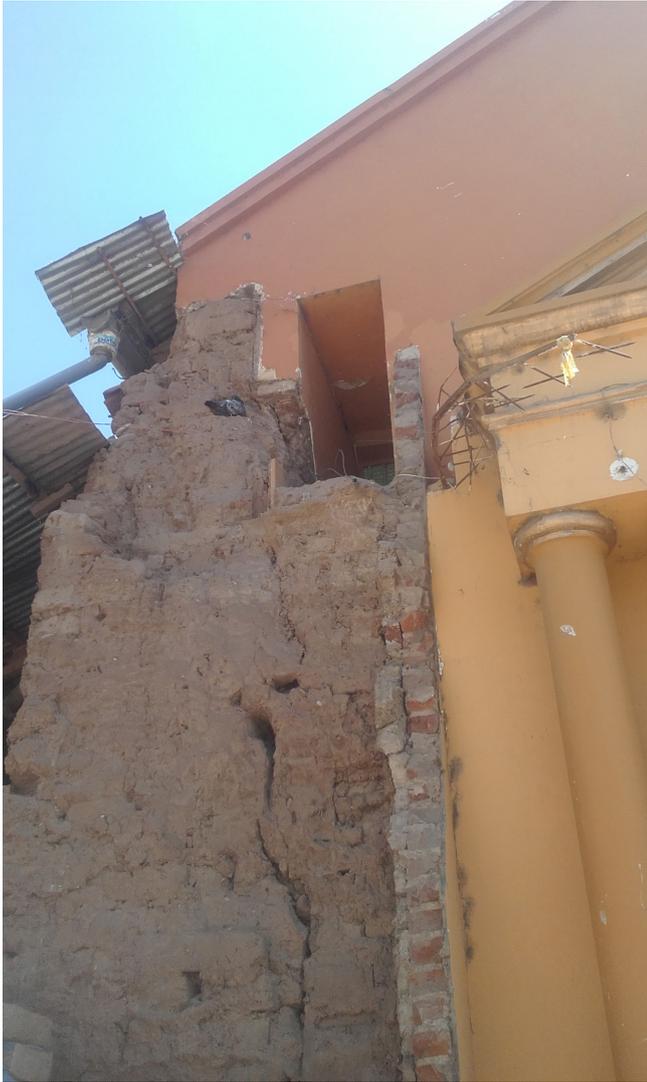
Los muros de adobe de las paredes Sur y Este habrían comenzado a perder plomo por aplastamiento en la base y fisurarse, debido inicialmente a la filtración de agua y luego acelerada por la vibración que ocasionó las obras de drenaje pluvial en la calle Beraún. Es probable que este daño haya comenzado a manifestarse mucho tiempo atrás y que motivaron la construcción del encamisado para contener la fábrica de la torre. Sin embargo, la construcción del encamisado no fue bien planeada, porque un muro de 0,25 m de ancho con la altura del cuerpo de base de la torre resulta demasiado esbelto para contener los empujes laterales que debió ocasionar la pérdida de plomo de los muros de adobe (Figura 9).

Por otro lado, el empleo de ladrillo con mortero de cemento habría resultado contraproducente, porque a nivel mecánico el encamisado no ataba los muros de la torre, a nivel físico evitaba la evaporación del agua contenida en los muros de adobe y a nivel químico trasladaba sales solubles del cemento al muro de tierra con la consiguiente microfracturación de las unidades de adobes durante el permanente proceso de cristalización de sales ante los cambios de temperatura durante el día y la noche. Es probable que se haya originado subeflorescencia de sales entre el muro de adobe y el de ladrillo, motivando disgregación y pérdida de material en el muro de tierra, perdiendo cohesión y área de sustentación, con lo cual empezaron a aparecer esfuerzos horizon-

Figura 9. Encamisado de ladrillo moderno con mortero de cemento que impedía la transpiración del agua contenida dentro de la torre (Hurtado Valdez, P.).
