COMPORTAMIENTO DE LOS MUROS DRAGADOS-PLASTBAU AL CALOR Y A LA VARIACION DE HUMEDAD Y TEMPERATURA

A. Ruiz Duerto, IETcc/CSIC J. A. Comas Valenzuela, Dragados y Construcciones, S. A.

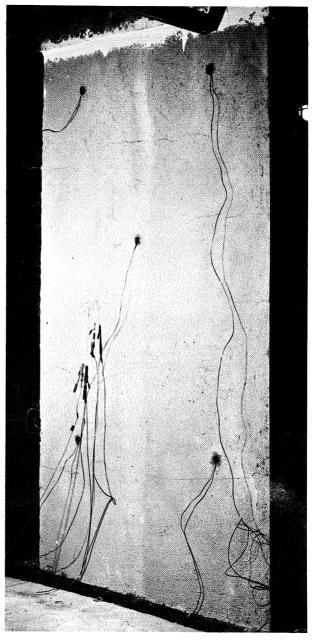
Fig. 1.

En cuanto a las fisuraciones, al final de los ensayos se pudieron apreciar en la cara delantera dos microfisuraciones horizontales coincidiendo con los alambres de la armadura. El ancho de las fisuras era del orden de 0,1 mm.

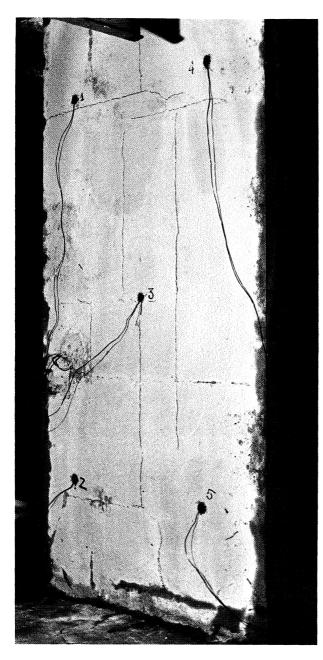
Fig. 3.

En el segundo ensayo (muro libre) al finalizar el ciclo 16 aparecieron dos microfisuras verticales en el trasdós del muro. En la cara anterior aparecieron microfisuraciones horizontales, también coincidentes sensiblemente con las armaduras.

Al terminar el ciclo 76 las microfisuras verticales habían cubierto toda la altura del muro, apareciendo en la cara anterior nuevas microfisuras verticales (Fig. 3).
