Prótesis metálicas para la reparación de cabezas de vigas de madera degradadas

Steel profiles for repairing deteriorated timber beam ends

C. González-Bravo^(*), F. Arriaga^(**), G. Íñiguez-González^(**), L. Maldonado^(**)

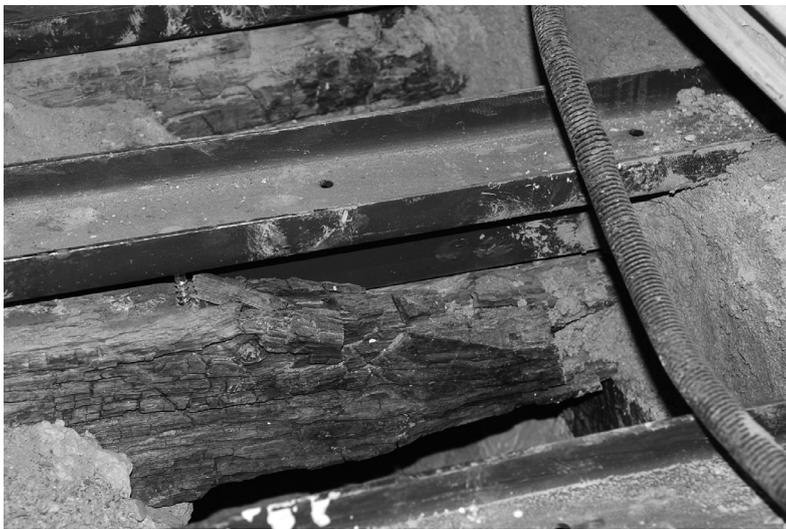
1. Prótesis en la cabeza de viguetas de forjado con daños de pudrición.

En estudios anteriores (6, 8) ha sido comprobada la eficacia de este tipo de refuerzos actuando por la cara superior, dado que permite un trabajo de recuperación de la estructura de madera, sin necesidad de intervención por las dos caras del forjado, la demolición del entrevigado o la necesidad de apeo de la estructura. Por otro lado, el sistema de prótesis metálica permite, al igual que la solución de refuerzo mencionada, una homogenización del comportamiento del forjado tras la colocación de la losa superior del mismo, Figura 1.

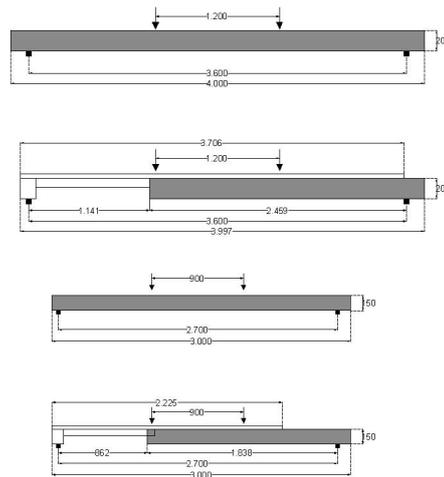
2. Arriba, las piezas de 180 × 200 mm (pieza completa de madera y la pieza con la zona sustituida por perfil metálico); abajo, las piezas de 130 × 150 mm (con la misma disposición).

Cada grupo de piezas de un material se dividió en dos subgrupos: el primero (subgrupo A) estaba constituido por 5 de las 10 piezas, elegidas al azar, y con la longitud completa. El segundo (subgrupo B) estaba formado por las 5 piezas restantes a las que se había reducido su longitud en una cantidad de 1,14 m para las secciones grandes (180 × 200 mm) y 0,86 m para las piezas de menor escuadría de madera antigua. En las piezas de este subgrupo B el tramo de la pieza cortado (denominado en adelante zona de extensión) es sustituido por un perfil metálico según se describe a continuación (Figura 2).

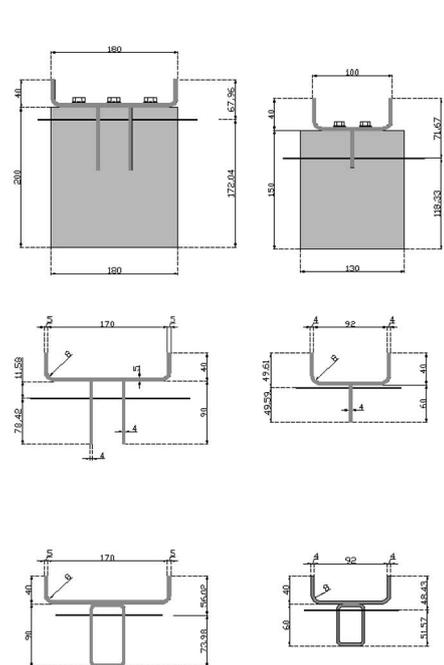
3. Arriba: Refuerzo con perfil de acero en secciones de 180 × 200 mm y de 130 × 150 mm. Centro: Perfiles de refuerzo y de extensión y centros de gravedad. Abajo: Detalle de la unión entre pletinas y tubos.

Los perfiles de refuerzo fueron fabricados con chapa plegada en forma de U de 4 y 5 mm de espesor con acero de calidad S275J0 según norma UNE-EN 10025 (9). Las chapas de acero fueron cortadas y taladradas mediante arco de plasma. Esta técnica resulta económica y muy adecuada al dejar las aristas limpias sin rebabas y con un cierto bisel lo que facilita su manipulación en obra.

Para las piezas con sección transversal de 180 × 200 mm (madera laminada y madera aserrada) se utilizó un perfil en U (de 5 mm de espesor) con dos pletinas en la cara inferior (de 4 mm de espesor). Este perfil de refuerzo cambia en la zona de extensión sustituyendo las pletinas por un tubo rectangular hueco de 90,5 × 0,4 mm (Figura 3). Para las piezas de madera antigua que tenían una sección más reducida con dimensiones medias de 130 × 150 mm, se utilizó un perfil en U (de 4 mm de espesor) con una sola pletina en la cara inferior (de 4 mm de espesor). Y de forma similar al caso anterior, en la zona de extensión, la pletina era sustituida por un tubo rectangular hueco de 60,4 × 0,4 mm (Figura 3). Las pletinas y los tubos estaban soldadas mediante arco de hilo continuo con cordones en cada lado, con una longitud de 30 mm y una separación de 300 mm. En la Figura 3 puede observarse el detalle de la transición entre las pletinas y los tubos. En la Tabla 1 se recogen los valores estáticos de las secciones metálicas.

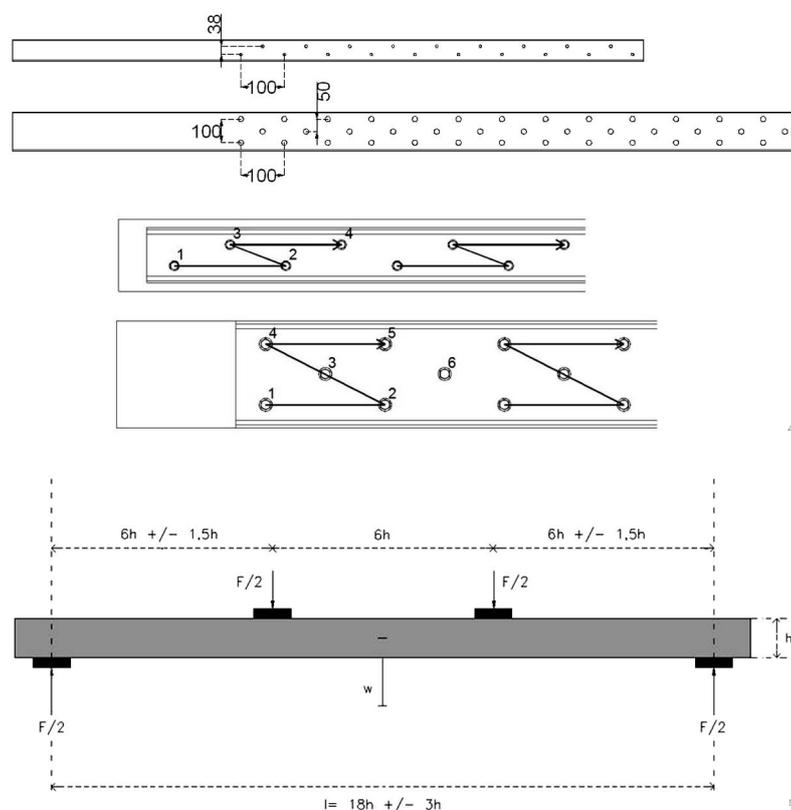
4. Arriba: Disposición de los tirafondos. Abajo: Secuencia de apriete de los tirafondos.

los tirafondos de 8 mm y de 9 mm para el caso de los tirafondos de 7 mm. Para la introducción de los tirafondos no se realizó un taladro previo debido a que se observó que no existía problema de fendado en la madera. El apriete se efectuó inicialmente de forma mecánica, pero el apriete final se realizó con una llave manual siguiendo un orden en zig-zag para

lograr un acercamiento entre la madera y el acero más gradual, (Figura 4).

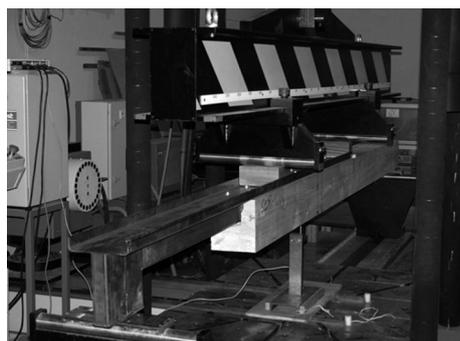
6

5. Disposición del ensayo de flexión.

En primer lugar se obtuvo el módulo de elasticidad global en el ensayo de flexión según la norma UNE-EN 408 (11) de todas las piezas (Figura 5). De acuerdo con esta norma la luz (distancia entre apoyos) debe ser igual a 18 veces el canto de la pieza. Para las piezas de madera laminada y madera aserrada con una sección de 180 x 200 mm resultaba una luz de 3,6 m. En el caso de la madera antigua la sección variaba para cada pieza, por lo que se tomó una sección de referencia de 130 x 150 mm, resultando una luz de 2,7 m.

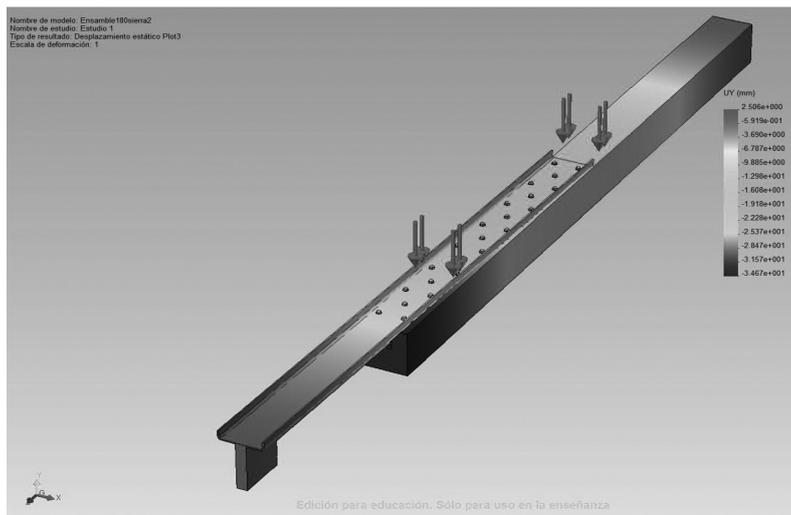
6. Vista general del ensayo de una viga con refuerzo de extensión en un apoyo.

Las piezas de los grupos B fueron ensayadas a flexión según la norma UNE-EN 408 para la determinación de la rigidez a flexión inicial $(E \cdot I)_{in}$. Posteriormente, se procedió al corte del tramo denominado de extensión y se colocaron los perfiles metálicos definidos en el apartado de Materiales para recuperar la longitud total de la pieza. Después se ensayaron en flexión según la misma norma y con la misma luz entre apoyos, Figura 6, determinando la rigidez a flexión eficaz de la pieza reforzada $(E \cdot I)_{ef}$ y el momento de rotura en flexión (M_{rup}). En la Tabla 4 se muestran los resultados obtenidos.

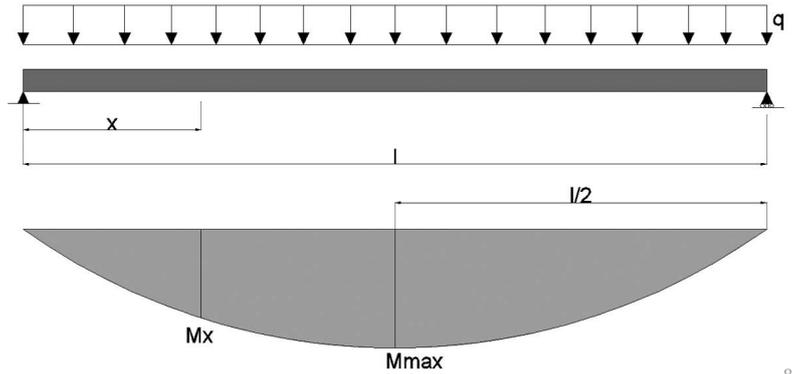
8

8. Viga biapoyada con carga uniforme y ley de momentos flectores.

Sea una viga biapoyada de luz *l* y carga uniformemente distribuida *q*, (Figura 8). El momento en una sección a una distancia *x* del apoyo viene dado por la siguiente expresión [1]

$$M_x = \frac{q}{2} \cdot (l \cdot x - x^2) \quad [1]$$

El momento máximo en el centro del vano, *M_{max}*, es igual a *q · l²/8*; de donde se despeja el valor de *q*. [2]

$$q = \frac{8 \cdot M_{max}}{l^2} \quad [2]$$

Sustituyendo el valor de *q* de la ecuación [2] en la ecuación [1], y llamando *k* a la relación entre el momento en la sección *x* y el momento máximo (*k = M_x/M_{max}*), se puede despejar el valor de la distancia *x*, que alcanza momento igual al de agotamiento del perfil de refuerzo

$$x = l \cdot \frac{1 - \sqrt{1 - k}}{2} \quad [3]$$

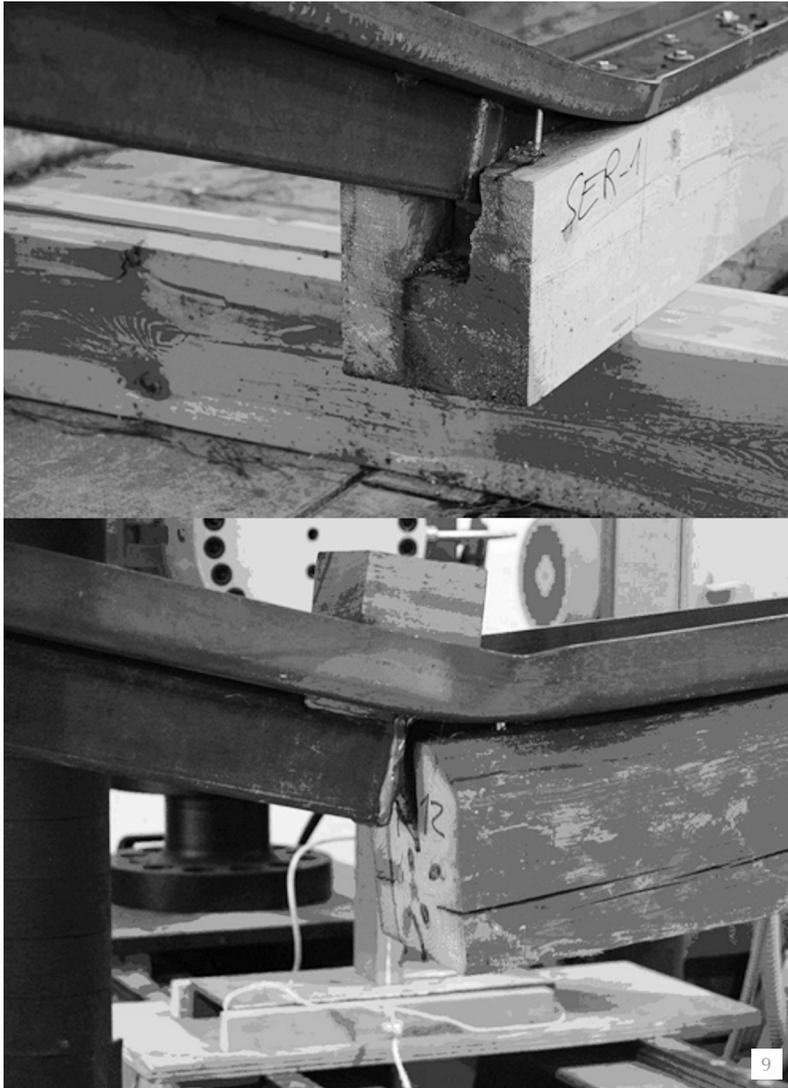
9. Zona de plastificación en la rotura; arriba en las piezas de 180 x 200 mm; abajo en las piezas de 130 x 150 mm.

soldadas. En este caso el fallo se alcanzaba por plastificación del acero del perfil de refuerzo. Se alcanza la carga máxima sin pandeo local de las alas comprimidas y se produce un giro de la sección. La soldadura de los cubrejuntas no rompe.

En la cara superior, las alas del perfil en U sufrían una abolladura para permitir el giro por plastificación de la sección. La pieza de madera quedaba intacta después del ensayo;

y los tirafondos que se encontraban más próximos a la transición entre la madera y el acero, algunas veces sufrían un efecto de extracción, cuando la plastificación se originaba ya dentro de la zona común con la madera.

El segundo modo de fallo se daba en las piezas de madera antigua donde el perfil de refuerzo únicamente tenía una pletina en su parte inferior. El empalme de esta pletina con el perfil del tubo estaba realizado con una chapa en la testa del tubo donde se soldaba la pletina. En este caso el fallo se alcanzaba de manera generalizada por la rotura de la soldadura, con un nivel de carga del mismo orden que el que produce la plastificación del perfil (Figura 9).
