Investigaciones realizadas en la Universidad de Aveiro sobre caracterización mecánica de las construcciones existentes en adobe en Portugal y propuestas de rehabilitación y refuerzo. Resultados alcanzados

Outputs from the research developed at the University of Aveiro regarding the mechanical characterization of existing adobe constructions in Portugal and proposals for rehabilitation and strengthening

H. Varum^(*), A. Figueiredo^(*), D. Silveira^(*), T. Martins^(*), A. Costa^(*)

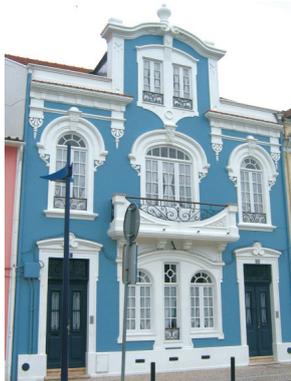
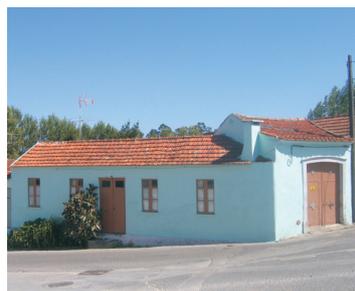
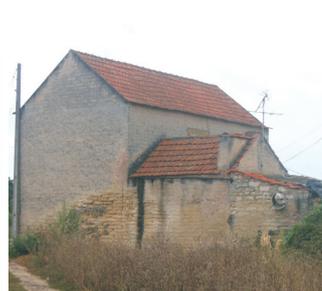
1-8. Ejemplos de construcciones de adobe en la región de Aveiro

de adobe estudiados permitió constatar la gran diversidad tipológica y constructiva de fábricas de adobe existentes (Figura 1). Asimismo, se hace notar que la heterogeneidad detectada era considerable a distintos niveles, en el tamaño de los bloques y espesor de juntas de mortero, en su constitución y fabricación, en la configuración de las fábricas, etc., aspectos a los que se hace referencia con más detalle en el punto 3. Pese a ello, es posible diferenciar dos realidades bien distintas (edificios rurales vs. edificios urbanos, ver Figura 1). Asimismo, mientras que en zonas rurales, los edificios, de geometría principal en planta rectangular, presentan mayoritariamente una sola planta, en zonas urbanas éstos pueden presentar sensiblemente la misma geometría en planta, pero se verifica un aumento de número de plantas (en general dos, pero llegando hasta cuatro) y de la superficie en planta. También se verifica un mayor nivel cualitativo de albañilería y principalmente de los acabados, así como un mejor estado de conservación general de los edificios.

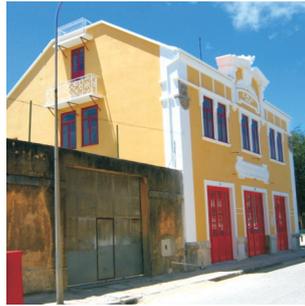
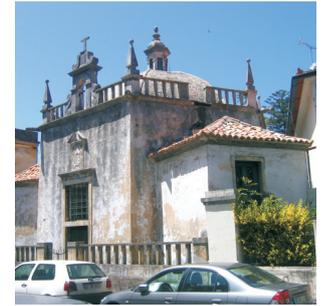
9-12. Ejemplos de construcciones de adobe en la región de Aveiro

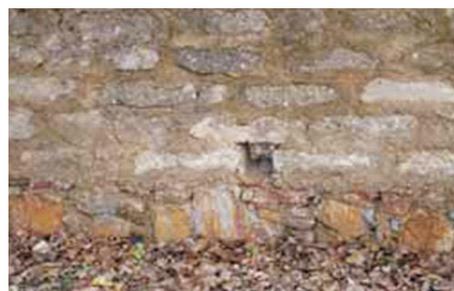
13. Muro sobre cimentación de piedra e pozo de bloques de adobe

Se observa igualmente que, en algunos edificios, debido a la fuerte afección del agua sobre las propiedades del adobe (proveniente fundamentalmente de la humedad capilar, de una impermeabilización inadecuada y de la falta de conservación), la mejor solución tradicionalmente empleada consistió en la disposición de una cimentación de piedra, tratando de este modo de impedir el contacto directo entre los muros de adobe y el suelo (Figura 13-a). No obstante, se encuentran innumerables casos de cimientos de las fábricas realizados con adobe. En el caso particular de los pozos de agua, donde el contacto entre el agua y el adobe es constante, la solución de mejora empleada se basaba en la estabilización de los bloques y de los morteros empleados con mayores cantidades de cal, tratando de asegurar de este modo un mejor comportamiento y mayor durabilidad de los pozos en servicio (Figura 13-b).

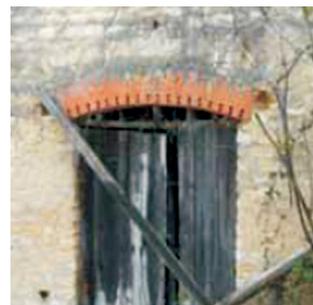
16

14-16. Ejemplos de soluciones constructivas para los dinteles en las aberturas

En las aberturas se observa igualmente el empleo de dinteles de madera así como de arcos de distintos materiales (piedra, ladrillo y adobe), como se ejemplifica en las Figuras 14 a 16.

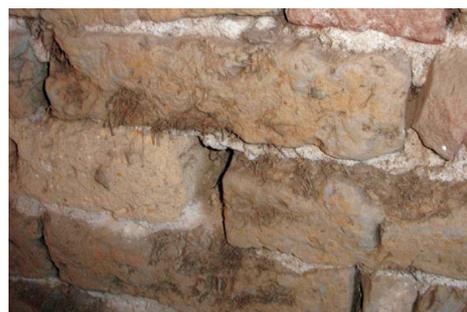
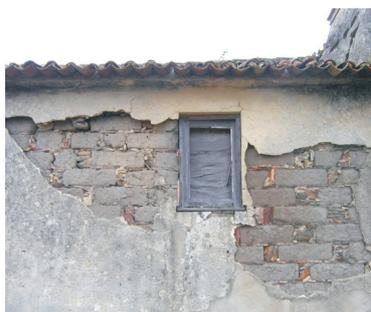
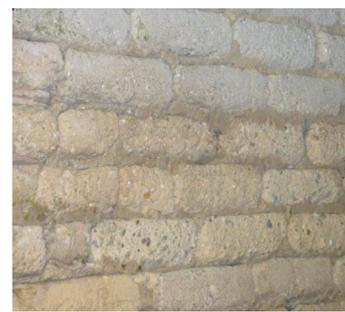
17-22. Diferentes tipos de adobe en la región de Aveiro

La gran diversidad tipológica de adobes existentes en la región, en términos de composición, dimensiones, color, producción, etc. (ver Figuras 17-22), observada en los trabajos de campo realizados, no permite una clasificación inequívoca del adobe tipo de Aveiro. No obstante, en general, éstos están formados por suelo fundamentalmente arenoso (tierra), al que se añadió, durante su producción, con objeto de mejorar su comportamiento en servicio, un porcentaje considerable de cal. En este sentido, cabe señalar que, en general, las tierras empleadas en los adobes de la región presentaban estructura particular de tipo gravilla, con escasos vínculos de arcilla entre áridos por lo que el porcentaje de limos y arcillas era muy reducido frente a la predominancia casi exclusiva de arenas.

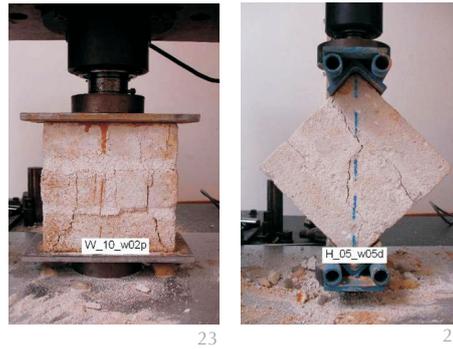
23-24. Ensayos de compresión perpendicular y diagonal sobre muretes de adobe

Para la caracterización mecánica de la fábrica de adobe representativa de la región, se llevaron a cabo inicialmente ensayos de compresión simple y diagonal sobre 13 muretes (Figuras 23-24) de dimensiones $17 \times 17 \times 10$ cm. Éstos fueron contruidos con bloques recogidos de tres construcciones existentes (dos casas y un muro) durante el trabajo de campo. Así, los bloques originales recogidos, por condicionantes de dimensiones de la prensa usada para estos ensayos, fueron cortados, conservando la relación de escala típica de la fábrica en Aveiro, quedando sus dimensiones en $17 \times 10 \times 5$ cm. Teniendo como objeto mantener la composición de los morteros observados en el lugar de recogida de los bloques de adobe, se ha adoptado para la dosificación de los mismos, referida en volumen aparente, la proporción de una parte de cal hidratada, una de tierra ligeramente arcillosa y dos de arena. En su conjunto, el agregado tierra más arena, de acuerdo con el sistema unificado de clasificación de suelos, se corresponde con una arena. Cabe señalar que, el suelo empleado se recogió en el local referenciado por antiguos fabricantes de morteros y adobes. El espesor de las juntas fue de aproximadamente 1 cm, manteniendo la misma reducción de escala impuesta a los bloques. Asimismo, los elementos de adobe fueron dispuestos en tres hiladas horizontales. Las hiladas superior e inferior estaban formadas por un solo bloque mientras que la hilada intermedia estaba formada por dos mitades separadas por una junta vertical de mortero.

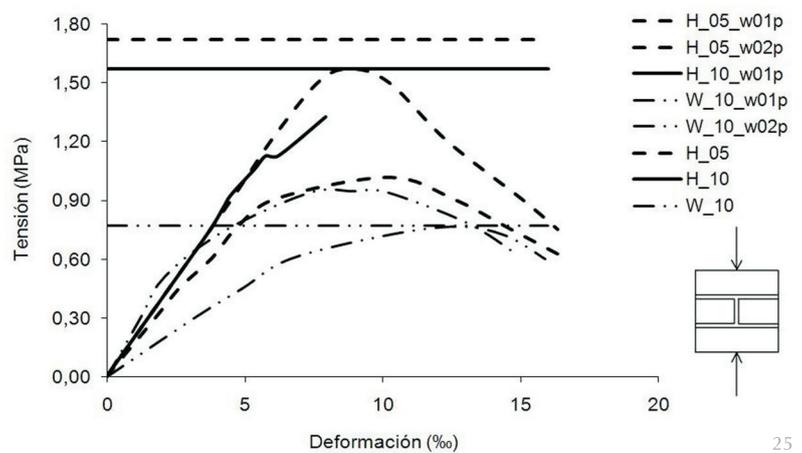
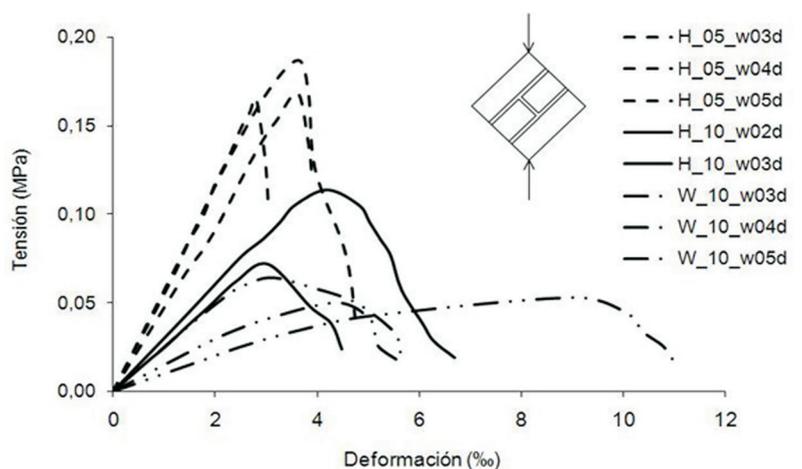
25-26. Resultados de los ensayos en compresión perpendicular y diagonal a las juntas de asentamiento

En la Figura 25-26 se presentan las curvas correspondientes a los ensayos de compresión perpendicular y diagonal realizados en los muretes. Téngase en cuenta que en el gráfico correspondiente al ensayo de compresión perpendicular a las juntas de asentamiento, se superpone todavía el valor de la tensión de rotura del adobe correspondiente utilizado.

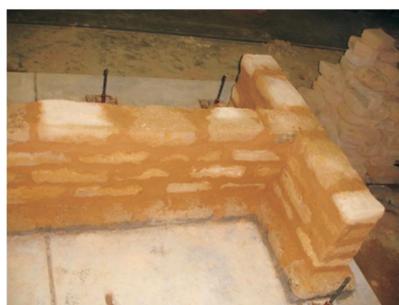
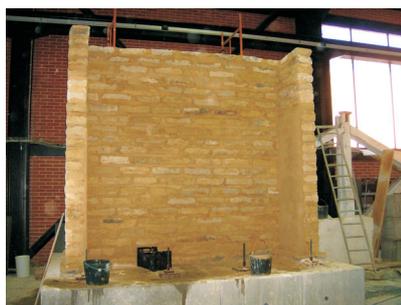
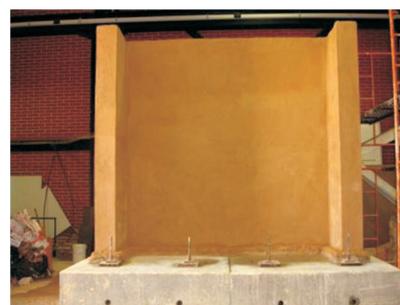
27-29. Construcción de la pared de adobe en el laboratorio

m (largo) y 0,29 m (ancho). La primera hilada de bloques se conectó a la cimentación con un mortero de cemento con el objetivo de impedir la rotura por deslizamiento de la base durante el ensayo (Figuras 27-29). Teniendo en cuenta que la superficie de la base del laboratorio sobre la que apoyaba la primera hilada de bloques de adobe era lisa, a efectos de rozamiento, no representando, por ello, las condiciones naturales de conexión entre la cimentación y la fábrica de una construcción corriente, con objeto de reproducir las condiciones de cimentación reales, se ha empleado un mortero de base cementicia.

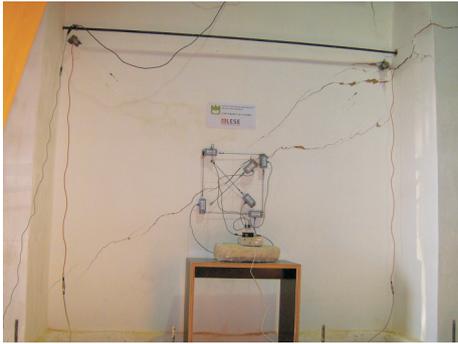
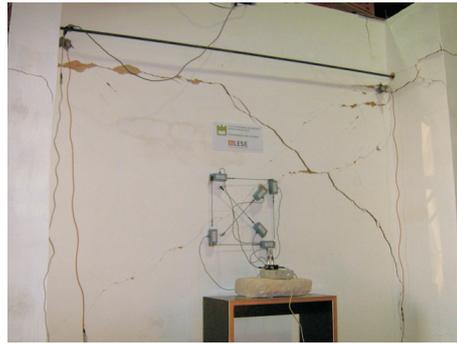
30a-30b. Evolución de los daños en la pared (5)

La pared sometida a la imposición de fuerzas horizontales cíclicas crecientes mostró una respuesta bastante lineal hasta su resistencia máxima (Figura 30-a), y una vez alcanzada esta resistencia se verificó una rotura frágil, comportamiento típico de este tipo de elementos estructurales. A través de la Figura 30 se representa la evolución de los daños durante el ensayo. En la Figura 30-b se observa el aspecto final de la pared, posterior a la rotura.

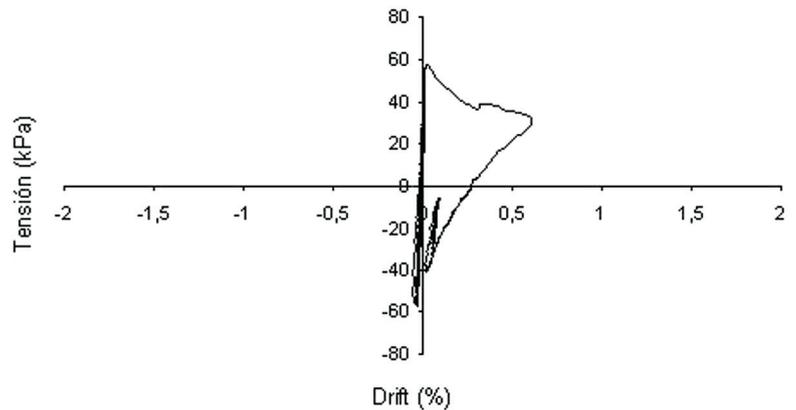
31. Tensión versus drift

Para el cálculo de la tensión de corte sobre la pared se ha considerado como sección resistente la del plano del alma de la misma. Además, se ha considerado una distribución uniforme de tensiones a lo largo de este plano. En la figura 31 se puede observar la respuesta de la pared medida en la prueba cíclica, tensión de corte versus drift lateral de la pared.

Así, se observa que la capacidad lateral resistente de la pared es de aproximadamente 60 kPa, y se verifica para un drift lateral de aproximadamente 0,05%. El drift máximo impuesto fue de 0,61%, con una tensión corte instalada de aproximadamente 35 kPa. Esta resistencia residual de la pared corresponde a unos 60% de su capacidad máxima de resistencia al corte.

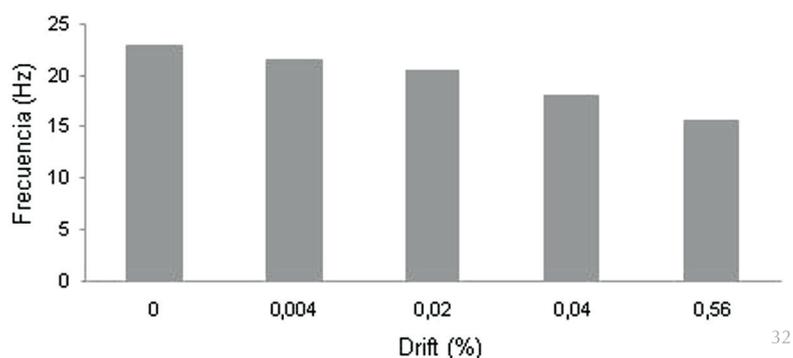
32

32. Evolución de la primera frecuencia natural de la pared en función del máximo drift

de la primera frecuencia natural de la pared en función del máximo desplazamiento impuesto (ver Figura 32).

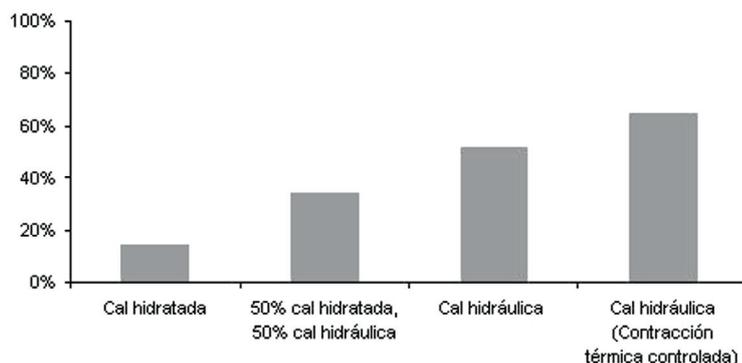
33. Eficiencia del sellado de fisuras (recuperación de la resistencia inicial, %)

Con el objetivo de analizar la solución más eficaz de sellado de las fisuras existentes en la pared, se han desarrollado una serie de ensayos de flexión sobre bloques de adobe. Así, fueron inicialmente ensayados a flexión una serie de bloques de adobe, donde se obtuvo una tensión media de rotura por tracción de 0,54 MPa. Con las mitades de bloques obtenidas de los ensayos de flexión, se ha procedido a su pegado con diferentes tipos de ligantes, específicamente: (i) cal hidráulica; (ii) cal hidratada; e (iii) mezcla de cal hidráulica y cal hidratada, en partes iguales. Después de reparados los bloques con distintas soluciones, éstos fueron de nuevo ensayados a flexión. Tal y como se deduce del gráfico de la figura 33, el mortero de cal hidráulica permite un pegado más eficiente de los bloques de adobe, pudiéndose alcanzar con esta solución una recuperación de la resistencia en torno a un 65%.

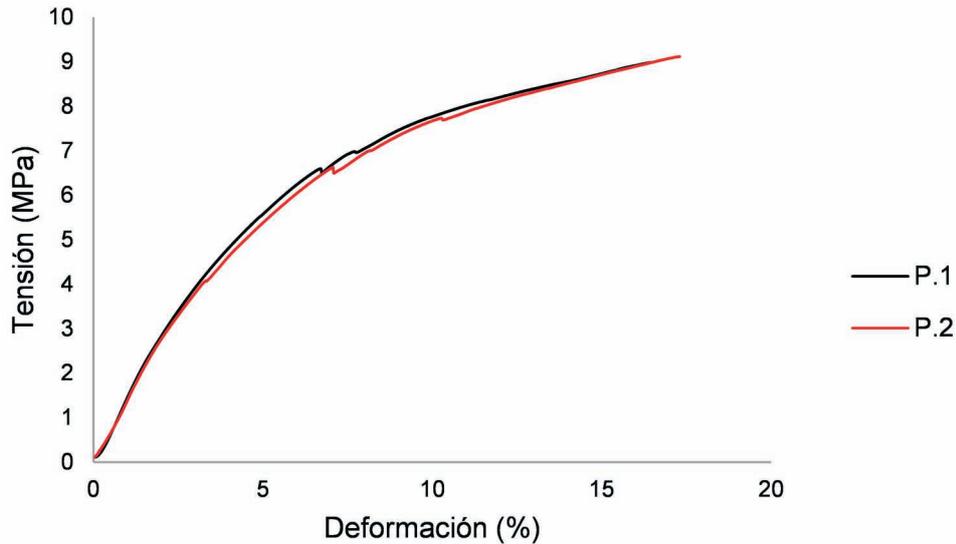
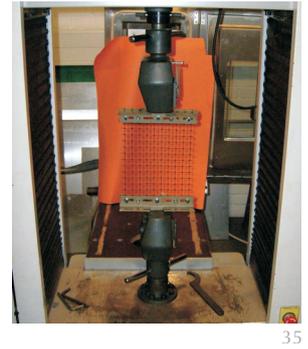
34-35. Ensayo de tracción de la red de refuerzo y resultados obtenidos

Los resultados en términos de la curva tensión-deformación de la red se representan en la figura 34. Se obtuvo una tensión media de rotura a tracción de 9 MPa para una deformación longitudinal correspondiente del 18%. Para la red se observó un modo de rotura frágil de las fibras.

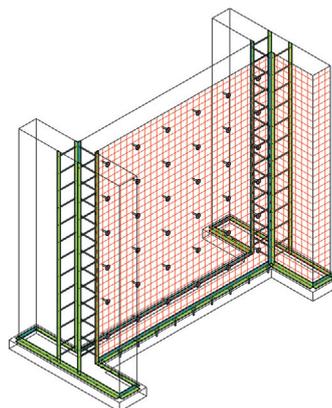
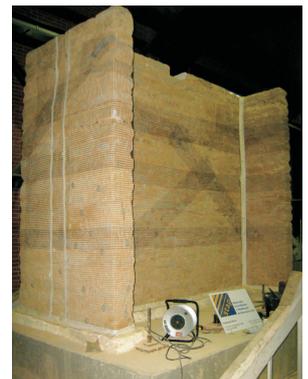
37

37. Solución de refuerzo adoptada

procedió, inicialmente, a la retirada del revoque primitivo de la pared para posterior aplicación de un nuevo revoque con la red sintética en su interior. Así, las principales tareas de la fase de refuerzo de la pared fueron (Figura 37):

- Aplicación de la red sintética envolviendo todo el panel de pared, debidamente estirada y anclada a la base;
- Fijación de la red con angulares de PVC a la base y a todos los vértices cóncavos de la pared. Los angulares de los vértices cóncavos se encontraban "cosidos" a un perfil de PVC laminado en el trasdós de la pared con un hilo de nylon;
- Clavado de la red a la pared con tacos/clavos de plástico (de 6,0 cm de diámetro de la cabeza y 0,7 cm del perno, que penetran en la pared unos 6,5 cm) distribuidos en una malla aproximadamente cuadrada, de 0,5 m de lado;
- Aplicación del nuevo revoque, con características idénticas al revoque original, envolviendo la red sintética.

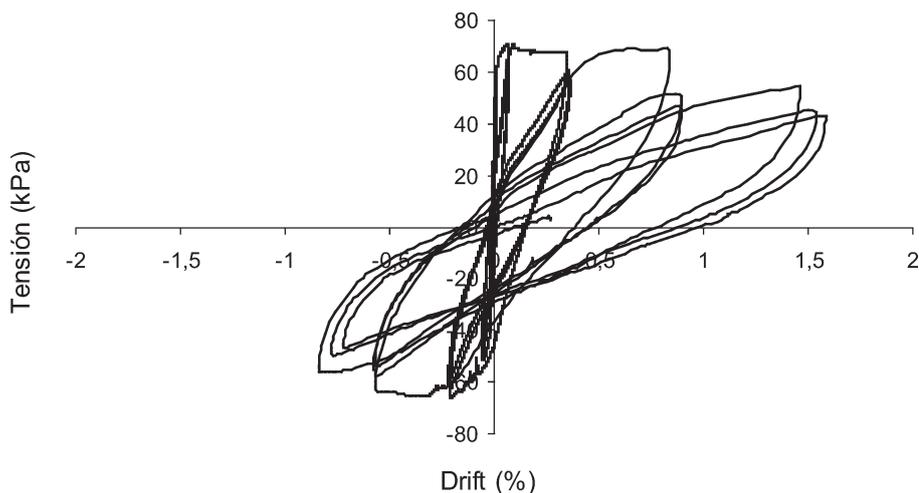
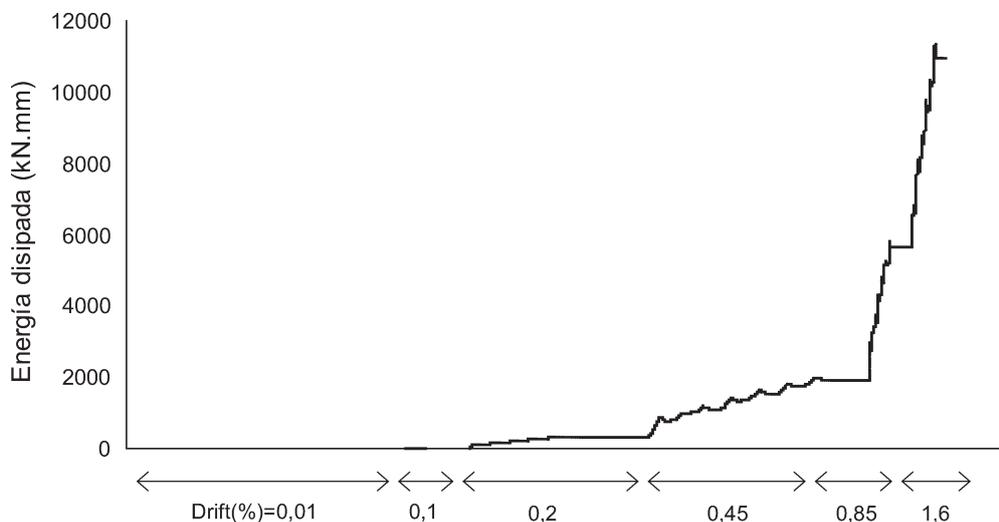
38. Resultados del ensayo cíclico de la pared reforzada: (a) curva tensión versus drift; (b) evolución de la energía disipada

De la respuesta dada por la pared reforzada ante los desplazamientos horizontales cíclicos impuestos (Figura 38) se recabaron los principales resultados, que se describen a continuación:

- En los primeros ciclos de desplazamientos impuestos se observa una respuesta casi lineal de la pared;
- Aún en los primeros ciclos de desplazamientos impuestos se verifica que la disipación de energía fue prácticamente nula, asociada a la ausencia de daños observados;

- La tensión máxima de corte aplicada en la pared fue de aproximadamente 67 kPa, para un drift correspondiente de 0,1%;
- La resistencia residual obtenida fue de 45 kPa (aproximadamente 70% de su resistencia máxima);

- La deformación máxima impuesta corresponde a un drift de 1,6%;
- Entre los ciclos de drift de 0,1% y 0,85%, se observa una disipación de energía cercana a 1/5 de la energía total disipada durante todo el ensayo. Esta disipación de energía está asociada al inicio de la formación de daños en la pared;

- En los últimos ciclos (a partir de 0,85% de drift), los daños en la pared crecieron de forma exponencial, hecho que se puede comprobar en el gráfico de evolución de la energía disipada. Así se estima que 4/5 de la energía total hayan sido disipados en estos ciclos.

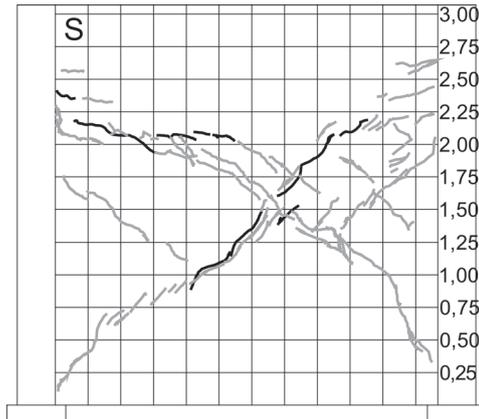
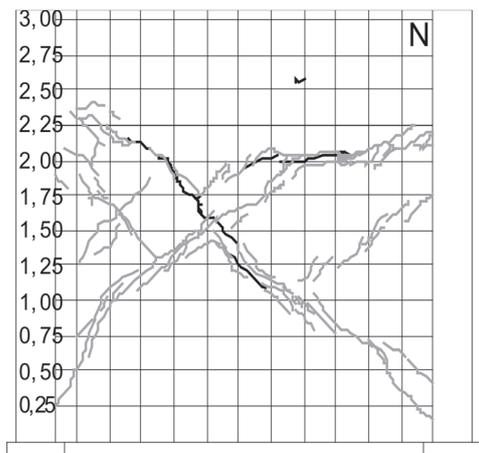
39-40. Evolución de los daños en la pared (fases Sur y Norte)

Con los datos recabados durante el ensayo cíclico se ha podido comprobar que el inicio del agrietamiento ocurrió para un nivel de drift impuesto de aproximadamente 0,07%. En el ciclo siguiente se observó un gran incremento de las fisuras ya existentes, observándose además la formación de nuevas fisuras. En paralelo con el incremento de amplitud de desplazamientos se ha ido observando un despegue del revoque en el área ya agrietada, que se iba acentuando según el desplazamiento impuesto aumentaba. En las Figuras 39 a 42 se observa la evolución de los daños en la pared en el transcurso del ensayo.

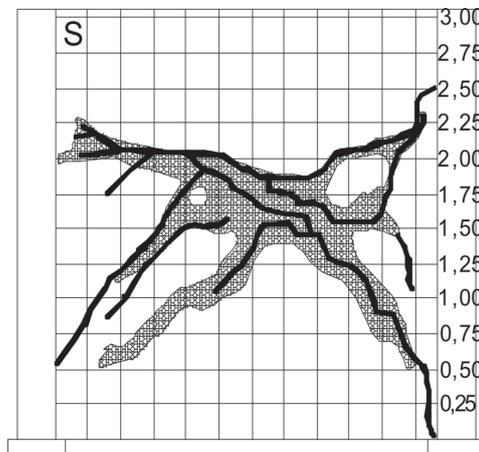
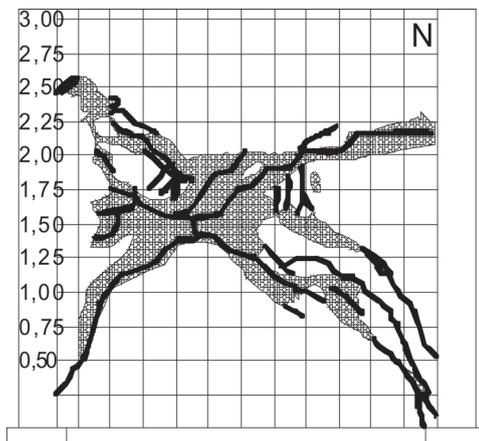
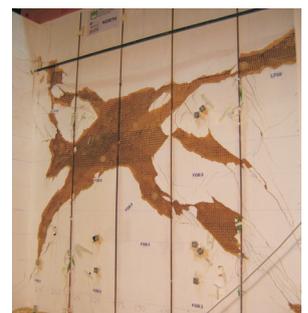
41-42. Estado final de daño de la pared (fases Sur y Norte)

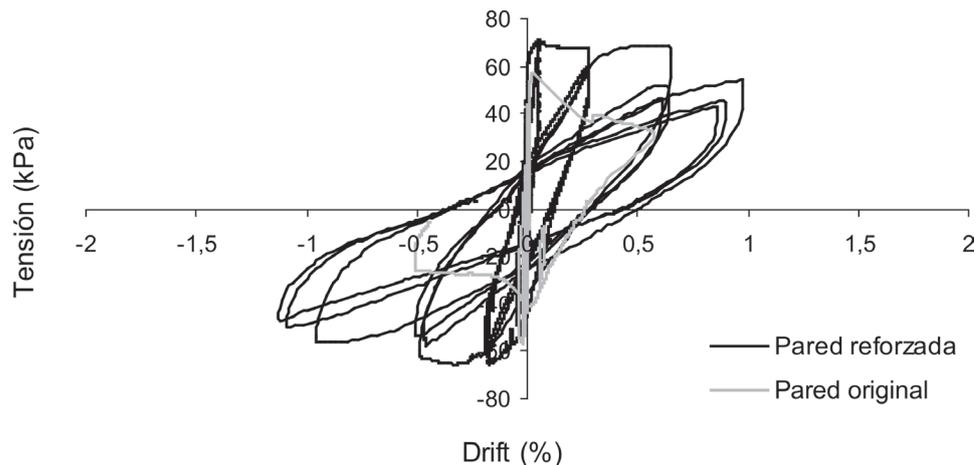
43. Respuesta global de la pared (original y reforzada): curvas tensión-drift

Para averiguar la eficiencia de la solución de refuerzo estudiada, se trazó la curva tensión-drift (Figura 43), comparativa entre los dos ensayos realizados en la pared, estado original y reforzado.

De la observación del gráfico se verifica la eficacia del refuerzo en la mejoría de la respuesta de la pared. Así, del gráfico de la Figura 43 se concluye lo siguiente:

- La rigidez del panel de pared en su estado original, así como una vez reforzado es prácticamente igual;

- La capacidad máxima resistente de la pared a corte ha experimentado un incremento de aproximadamente un 20%, con las intervenciones de reparación y refuerzo;
- El drift máximo impuesto en la pared reforzada es cerca del doble del impuesto en la pared original, comprobándose así la mejoría en términos de capacidad de deformación;
- La fragilidad de la pared con el refuerzo adoptado disminuyó substancialmente. Para ciclos repetidos se observó una baja menor en la resistencia de la pared reforzada, después de ultrapasado el valor máximo de la resistencia. Así, la ductilidad y la capacidad de disipación de energía de la pared reforzada se ven largamente mejoradas;
- La solución de refuerzo empleada en la pared de adobe ha demostrado poseer una elevada eficacia en el refuerzo sísmico de la misma.

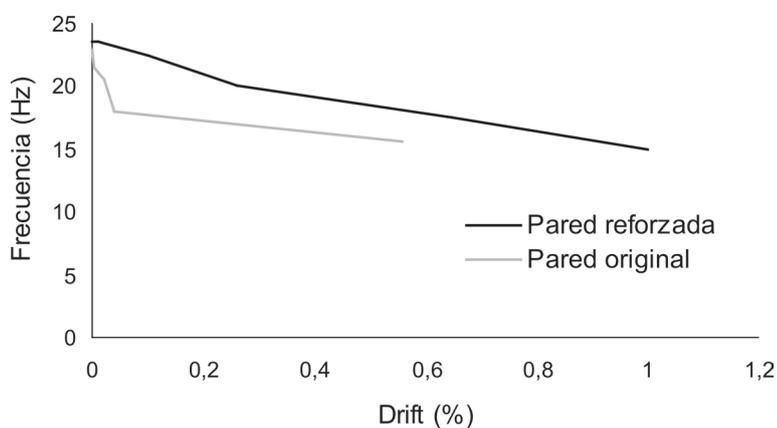
44. Evolución de la primera frecuencia propia de la pared (original y reforzada) en función del drift máximo impuesto

Con objeto de evaluar la recuperación de rigidez alcanzada con la reparación de la pared y analizar su evolución durante el ensayo cíclico, se realizaron varias lecturas de las frecuencias propias de la pared (Fig. 44). El análisis comparativo de la evolución de dichas frecuencias para el ensayo cíclico sobre la pared original y reforzada pone en evidencia la diferencia observada en el comportamiento de la pared, cuando reforzada.

De la observación del punto inicial de las curvas de evolución de la primera frecuencia propia de la pared, se verifica que la rehabilitación restableció aproximadamente la rigidez inicial observada en la pared original (22,95 Hz para la pared en su estado original y 23,00 Hz después de la reparación y refuerzo). En el gráfico de la Figura 44 se observa que, para la pared reforzada la disminución de rigidez, y por lo tanto de

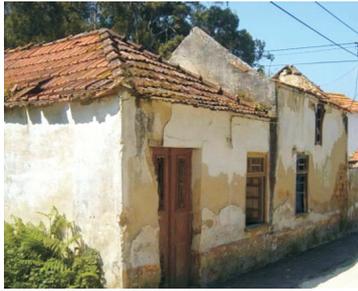
45-47. Vivienda, planta y pormenor de la pared ensayada

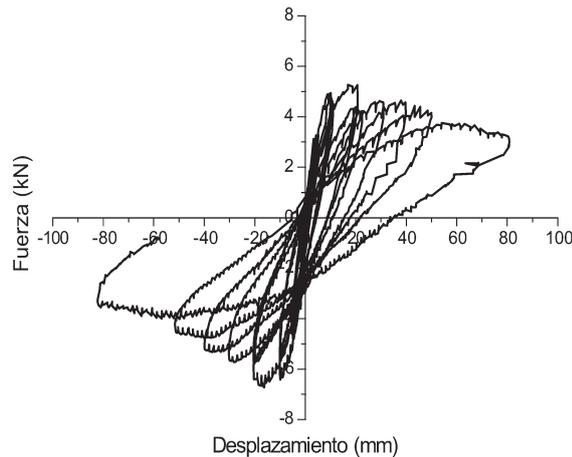
48

48. Resultados obtenidos de la prueba cíclica: fuerza versus desplazamiento

Los resultados obtenidos (Figura 48) mostraron que la pared se comportó de forma ligeramente asimétrica. Se obtuvo una resistencia máxima de 6,8 y 5 kN en las direcciones correspondientes de aproximación y distanciamiento de las paredes ensayadas. Justo después de la aplicación de la fuerza máxima se observó un acusado daño en la pared y una pérdida abrupta de resistencia. Los daños se iniciaron con el despegue entre paños de pared en su conexión. El comportamiento observado es típico de muros de fábrica solicitados fuera de su plano, regulados por la inestabilidad geométrica de las paredes.

El límite del comportamiento elástico de la pared se observó para un drift de 0,4%, y para la resistencia máxima de la pared de aproximadamente 0,8%. El drift máximo impuesto en el ensayo fue de 3,8%.
