# Reconstrucción de una armadura de cubierta de lazo, en la iglesia parroquial de Almenara de Tormes (Salamanca)

## *Reconstruction of a interlacing pattern of a wood ceiling in the church of Almenara de Tormes (Salamanca)*

M. C. Fernández-Cabo

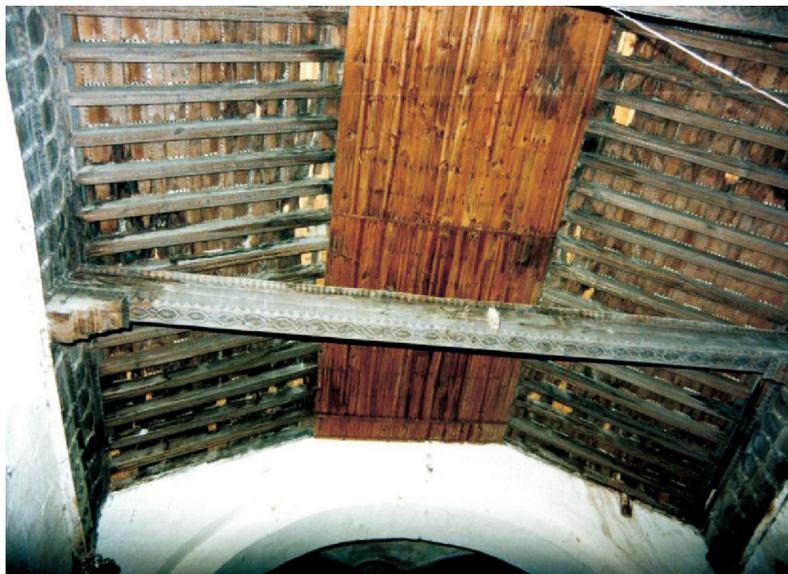
1

1. Vista general del estado original de la armadura con el almizate oculto por un entablado.

El *almizate* o *harneruelo* de la armadura –techo o plano horizontal de una armadura de par y nudillo– se hallaba oculto bajo un simple entablado de madera (Figura 1), para evitar visualizar la ausencia de los *alfardones* entre los nudillos. Estos *alfardones* o tablas colocadas como forro de la armadura, estarían alojados entre unas ranuras o acanalados que se observan en sendos laterales de los nudillos (Figura 2). Supuestamente, los *alfardones* desaparecidos, así como los *taujeles* o tablillas de poco grueso que constituían el trazado de lazo, tuvieron que tener así mismo algún tipo de policromía, sobre todo en los zafates, similar a la decoración de punteaduras pintadas que se observaron como remate de cintas y saetinos en los faldones.

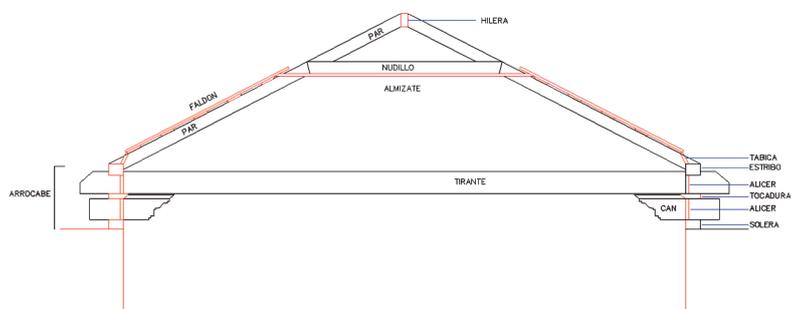
2

2. Sección general de la armadura de par y nudillo con un glosario de términos para denominar sus distintas partes o piezas.

Cuando se redactó el proyecto inicial de restauración de las obras –del que mostramos los planos de sección de la armadura (Figura 2)–, sólo se contaba con una apreciación visual externa del intradós de la armadura de cubierta, ya que por circunstancias de orden administrativo que no vienen a cuento en este artículo, hubo que redactar un primer proyecto sin contar con la información que posteriormente se obtuvo cuando dieron comienzo las obras. Se ha aprovechado esta sección para ilustrar gráficamente el léxico particular del mundo de las armaduras de cubierta tradicionales españolas.

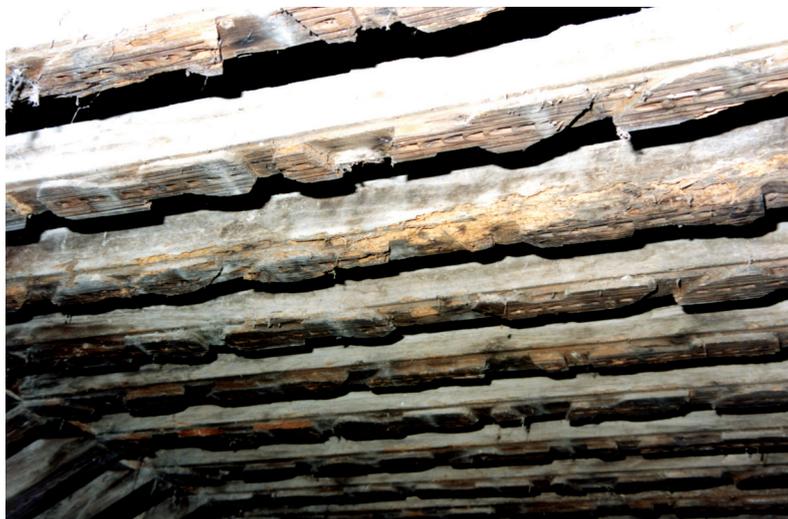
Además de las entalladuras o cortes practicados sobre el papo de los nudillos, se pudo apreciar una acanaladura longitudinal a ambos lados, donde habitualmente se alojaban los alfarzones que supuestamente debieron

ir insertados al modo de guillotina entre las acanaladuras (Figura 3). Era obvio pues que los taujeles o cintas del lazo desaparecidas, tendrías de grueso la misma profundidad de rebaje practicado en las entalladuras de los nudillos, a los cuales atravesaban enrasados por el intradós.

3. Vista del detalle de los cortes practicados en los nudillos para alojar la lacería desaparecida.

Esta lacería es un caso particular de mezcla entre los dos tipos constructivos básicos utilizados para la ejecución de lacerías en madera (4): lacería *apeinazada* –realizada a base de peinazos de igual sección que las piezas estructurales– y lacería *ataujerada* –realizada a base de taujeles–. Las cintas del lazo situadas sobre los nudillos, se tallan sobre estas piezas estructurales, mientras que el resto de cintas del trazado se ejecuta con pequeñas tablillas o taujeles, que se acoplan sobre las entalladuras de los nudillos y se clavan sobre la tabla de los alfarzones.

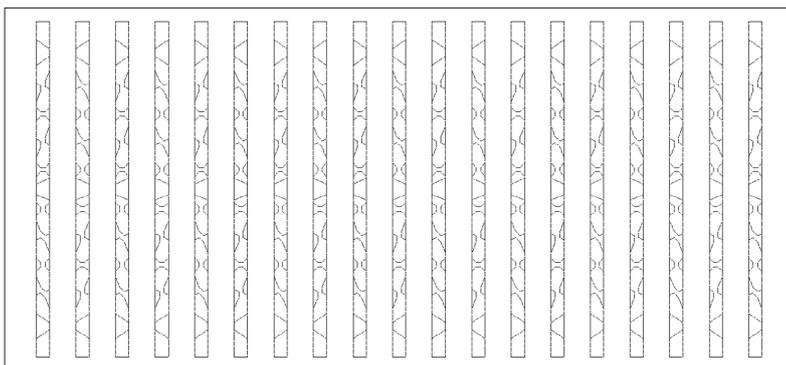
4

4. Secuencia de cortes o trazas existentes entre los restos de los nudillos de la armadura que pudieron medirse y dibujarse con una cierta precisión y luego han servido para la recuperación de la lacería.

de las dos piezas. A continuación se pasó a confeccionar un primer plano de la secuencia completa de las trazas o entalladuras existentes en el conjunto de todos los nudillos (Figura 4).

Este primer plano de trazas (Figura 4) constituyó el dato objetivo sobre el cuál se podrían establecer las primeras hipótesis de reconstrucción virtual del trazado completo del lazo, implementando los tajeles necesarios para ello. Los primeros pasos en este método de trabajo consistieron en analizar los ángulos de corte para saber a qué familia o familias de lazo podían corresponder, y que cartabones se había utilizado (5), siguiendo para ello el método de los cartabones descrito por López de Arenas (6), interpretado y sacado a la luz por Enrique Nuere (2) (3).

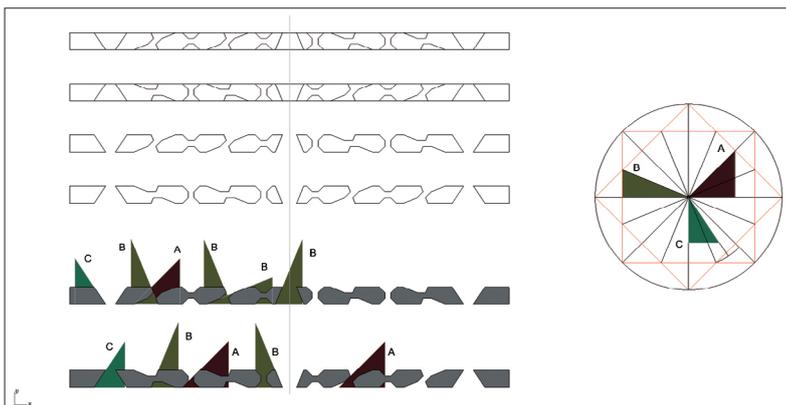
5

5. Primera hipótesis de cartabones a partir de la geometría de un octagrama. La confirmación de los cartabones, A, B, y C, ha sido plenamente congruente con las entalladuras practicadas en los nudillos existentes.

primera línea de trabajo a seguir. En base a esta primera hipótesis de lazo de 4-8, se dibujó una estrella de ocho puntas girando un cuadrado 45° sobre su centro, dando como resultado una figura conocida como octagrama. De este octagrama se sacaron los cartabones primarios, secundarios y terciarios, dando como resultado los siguientes cartabones (Figura 5):

- Cartabón A: cola = cabeza =  $\pi/4 = 45^\circ$  (también conocido como *cuadrado*)
- Cartabón B: cola =  $\pi/8 = 22,5^\circ$   
cabeza =  $\pi/3 = 67,5^\circ$  (también conocido como *cartabón de ocho*)
- Cartabón C: cola =  $\pi/16 = 33,75^\circ$   
cabeza =  $\pi/5 = 56,25^\circ$  (también conocido como *blanquillo*).

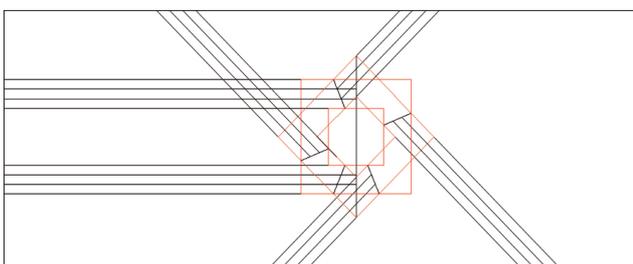
6

6. Generación de un lazo basado en una estrella de 8 puntas.

Los primeros dibujos se hicieron utilizando la relación calle/cuerda existente, y rotando esta crujía 8 veces en torno a un eje, formando una estrella similar a la que forman dos cuadrados girados 45° (Figura 6). A partir de esta estrella de 8 situada en el eje longitudinal del almizate (Figura 7) que divide a la mitad a los nudillos, se comprobó que encajaba muy

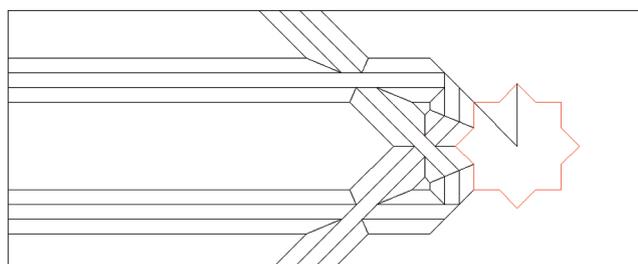
7

7. Estrella de 8 y desarrollo de una primera hipótesis de lazo que encajara entre los cortes de los nudillos.

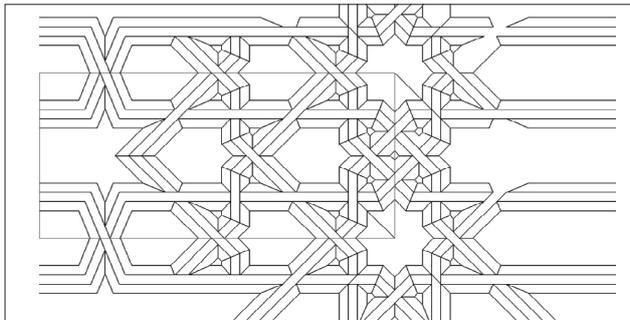
8. En base a las pautas de corte de los nudillos se partió de estrellas de 8 alternadas.

bien en los cortes existentes si se planteaba la hipótesis de que esta estrella se repitiera con alternancia de una calle si y otra no. De esta manera se fue colocando una estrella de ocho alternadamente (Figura 8) y a partir de ahí se intenta resolver el trazado en las calles que iban quedando entre las estrellas (Figura 9). En seguida se pudo comprobar que encajaba el clásico lazo castellano de 4, tan usual en las armaduras de esta época, entre los siglos XIV y XVII, y del cual podemos citar como referencia histórica al utilizado en el almizate de la armadura del Sancti Spiriti, de Toro en Zamora, fechada hacia finales del s. XIV.

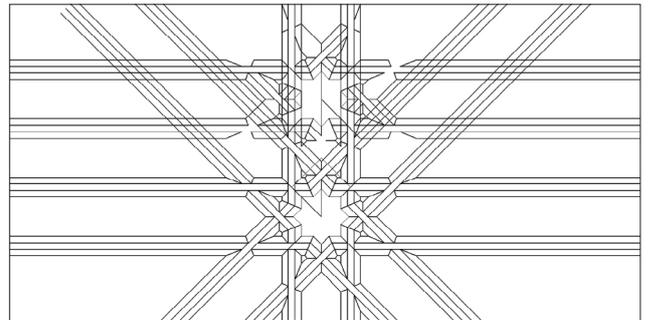
9

9. El espacio entre las estrellas de 8 se resuelve con un lazo de 4, y el resto se desculata con un lazo leonés.

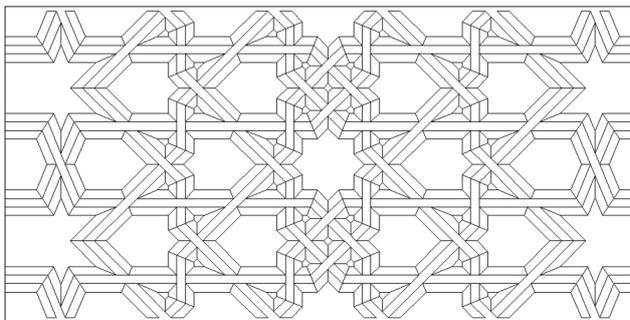
10

10. Con este procedimiento quedaba definida la geometría del trazado y solo restaba confirmarla comprobando los cortes de los nudillos.

Una vez establecida la relación entre los lazos de 8 y el lazo de 4, el paso siguiente consistió en desarrollar o *desculatar*—conectar otra rueda de lazo a través de las aspillas de la rueda inicial— las estrellas originales (Figura 10), inspirándose para ello en trazados de la época y de la zona geográfica

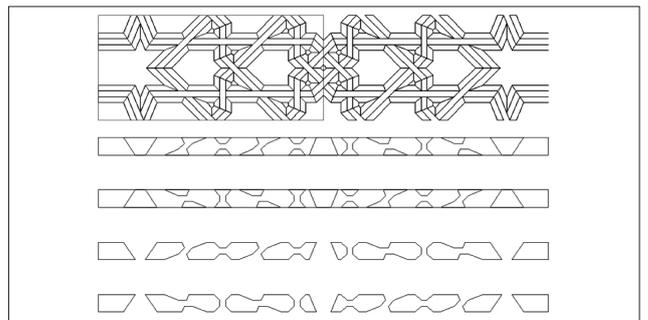
11

11. Se comprueban las secuencias de cortes de los nudillos y se simplifica en un módulo base generador del trazado de lazo para montarlo en el ordenador.

Una vez comprobada esta hipótesis de trazado de lazo sobre los cortes de los nudillos existentes (Figura 11), sólo restaba solucionar el remate del lazo contra las gualderas o intradós de los faldones. En esta zona, las trazas próximas al quiebro del plano mostraron la solución de aspillas en cruz, con lo que el trazado ya quedaba resuelto en todas sus pautas.

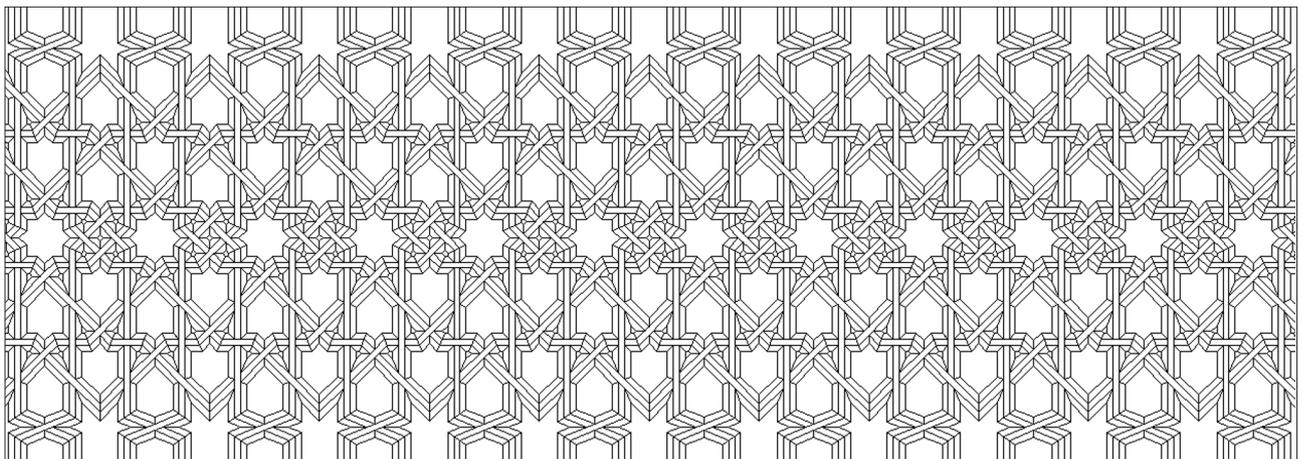
12

12. El trazado total se ajusta a las medidas reales de la estancia y ya se puede proceder a elaborar todos los planos necesarios para la restauración completa de la armadura.

A partir de ahí ya era cuestión de completar todo el paño del almizate o harneruelo, siguiendo las pautas confirmadas y completando todo el conjunto de la lacería del techo que se planteaba reconstruir (Figura 12).

Estos mismos planos fueron los que sirvieron al carpintero para reconstruir el lazo de la armadura, que fue prefabricada totalmente en taller y transportada en paños separados de faldones y almizate, coincidiendo con la modulación de la taravea (lacería) para facilitar su montaje en obra, lo que permitió abaratar enormemente los costes de ejecución.

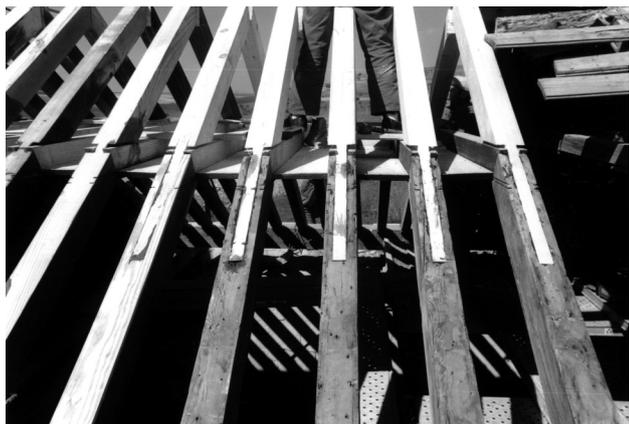
13

13. Vista general de la obra en fase de restauración de la armadura. Se pueden observar la ejecución de prótesis encoladas con resorcinas.

El comienzo de las obras y el desmantelamiento de la cobertura puso de manifiesto el verdadero estado de conservación del artesanado, muy atacado por insectos xilófagos y por hongos de pudrición, debido a las filtraciones de agua sobre todo los estribos y apoyos de alfardas que estaban ocultos por los aliceres del arrocabe. Con las piezas que pudieron recuperarse de todo el conjunto de la armadura original (Figura 13), se pudo montar un pequeño tramo hacia la cabecera de la iglesia. El resto de la armadura se construyó *ex novo*, siguiendo el patrón o modelo del existente, cuando en proyecto lo que se preveía era básicamente una restauración y no una reconstrucción. El trabajo se completó con labores decorativas de pigmentación de la madera siguiendo los métodos muy similares a los utilizados en la época de su construcción original (Figura 14).

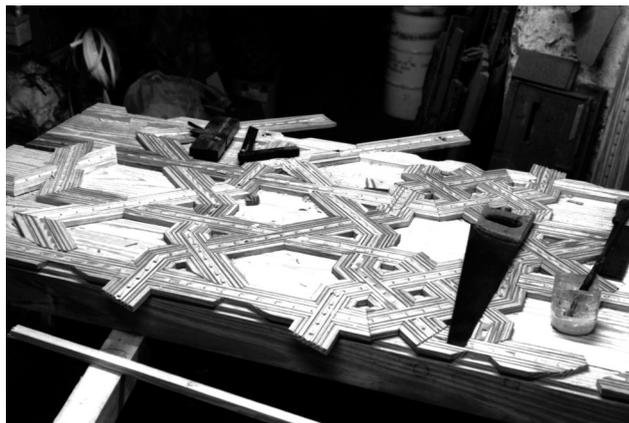
14

14. Detalle de la reconstrucción de la lacería sobre nudillos nuevos.

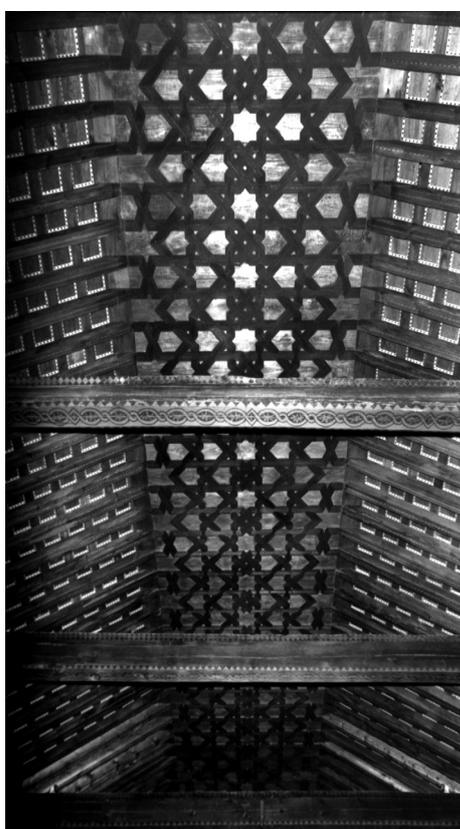
15

15. Vista general de la armadura de lazo reconstruída.

reconstrucción de grandes lagunas queda justificada por la certidumbre científica en la recuperación del trazado (Figura 15).
