# LA POSTURA HOLANDESA FRENTE AL CONTROL DE LA FISURACIÓN

(THE DUTCH ATTITUDE VERSUS CRACK CONTROL)

Jan Stasse, Ingeniero

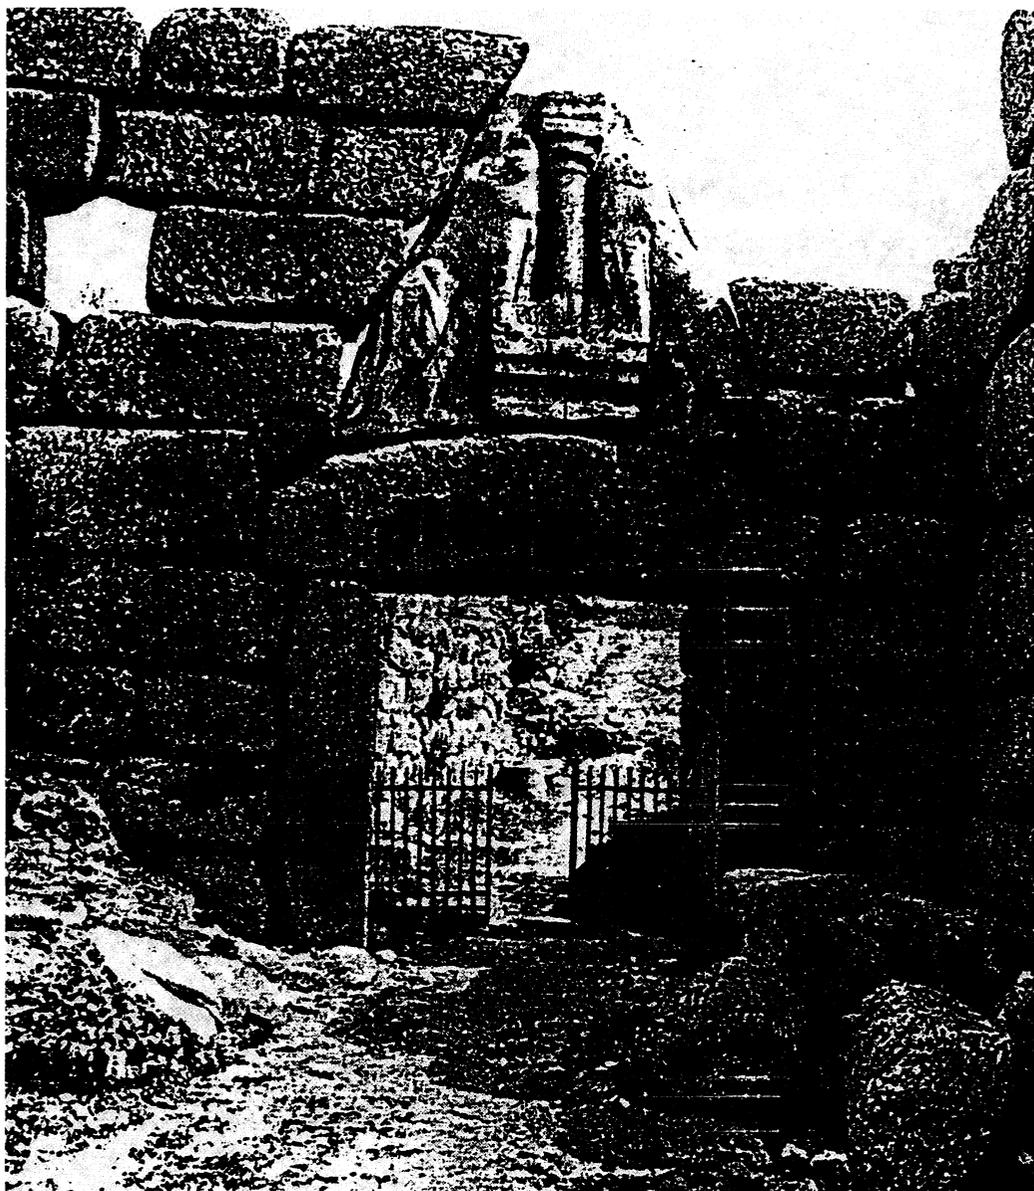
Foto 1.—Puerta de los Leones en Micenas.

Al principio, el dintel tenía grandes dimensiones como el ejemplo de la Puerta de los Leones, en Micenas-Creta (Foto 1).

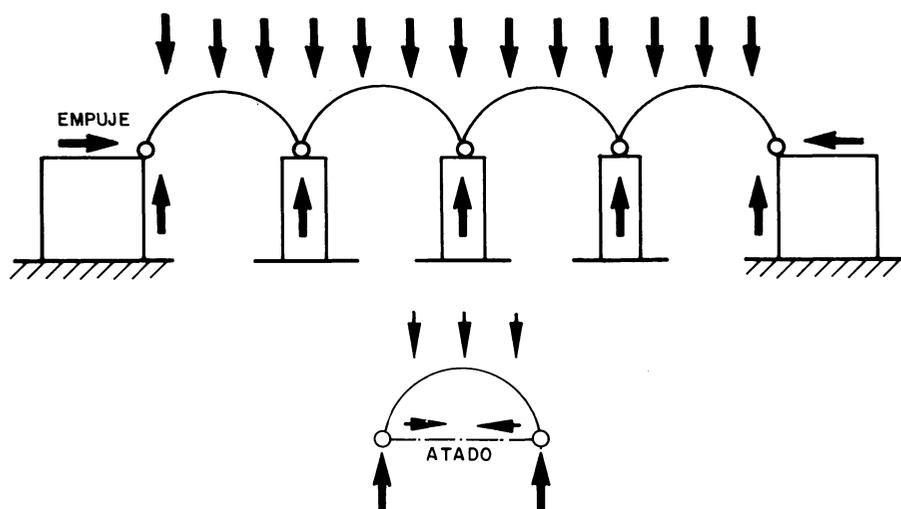
Fig. 1.—Absorción del empuje del arco mediante el atado del tirante, o colocación de estribos.

Esta segunda opción obligaba a considerar al mismo tiempo un vínculo de atado en la parte inferior de la fábrica (Fig. 1).

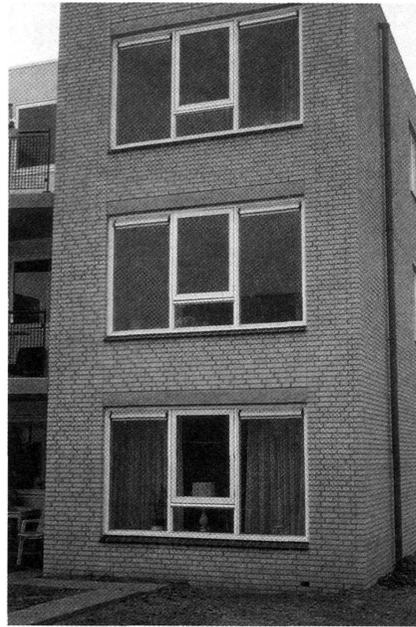
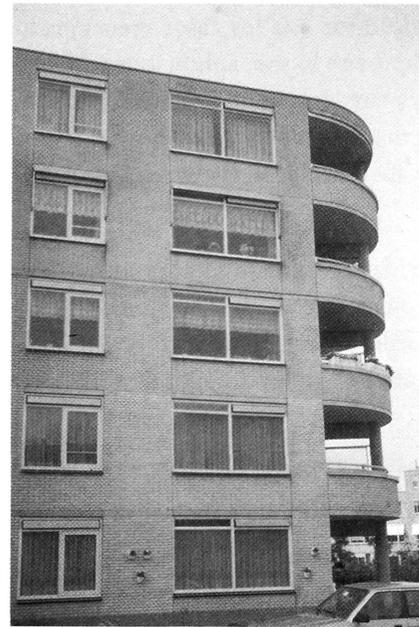
Fotos 2 y 3.—Típica preferencia de los Arquitectos holandeses de hacer juntas verticales a ambos lados de los huecos.

Si consideramos con detalle la aplicación más importante, en la fábrica armada para dinteles se puede observar que su aplicación está impedida por la preferencia de muchos arquitectos holandeses de hacer juntas de dilatación verticales en una esquina, o incluso en ambas esquinas del hueco (Fotos 2 y 3).

De este modo la aplicación de la armadura debe formar un puente por encima de la junta, y el asentamiento de la junta debe ser contrarrestado.

La razón de este método de subdividir la pared viene de la experiencia de los arquitectos e ingenieros holandeses que detectan fisuras en esta zona, donde es habitual que surjan en sentido vertical.

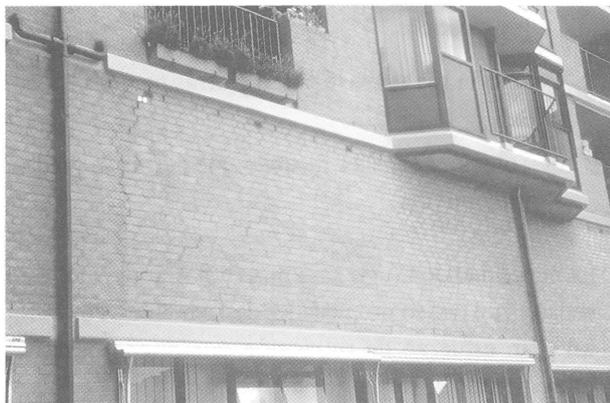
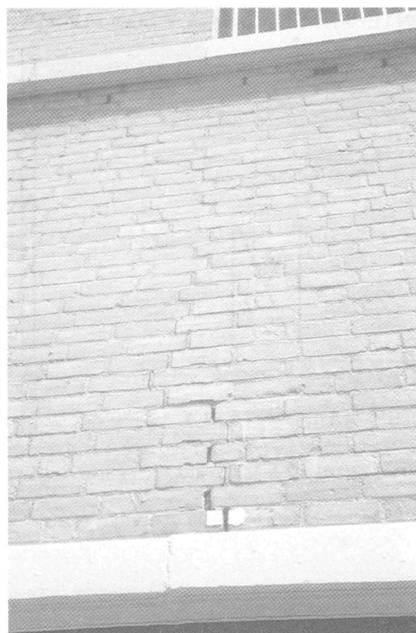
Fotos 4 y 5.—Fisuración de fábrica producida por ejecuciones incorrectas.

La presencia de posibles restricciones de movimiento, debidas a ejecuciones incorrectas, es un tema importante para el desarrollo de fisuras en estas paredes y, en general, para detallar estructuras de fábrica. La aplicación de Murfor en tales paredes es una obligación. Si no se utiliza, la consecuencia es la formación de fisuras con anchuras inaceptables. A veces, cargas verticales impensables desde niveles más altos y efectos de temperatura son razones que pueden inducir a la fisuración (Fotos 4 y 5).

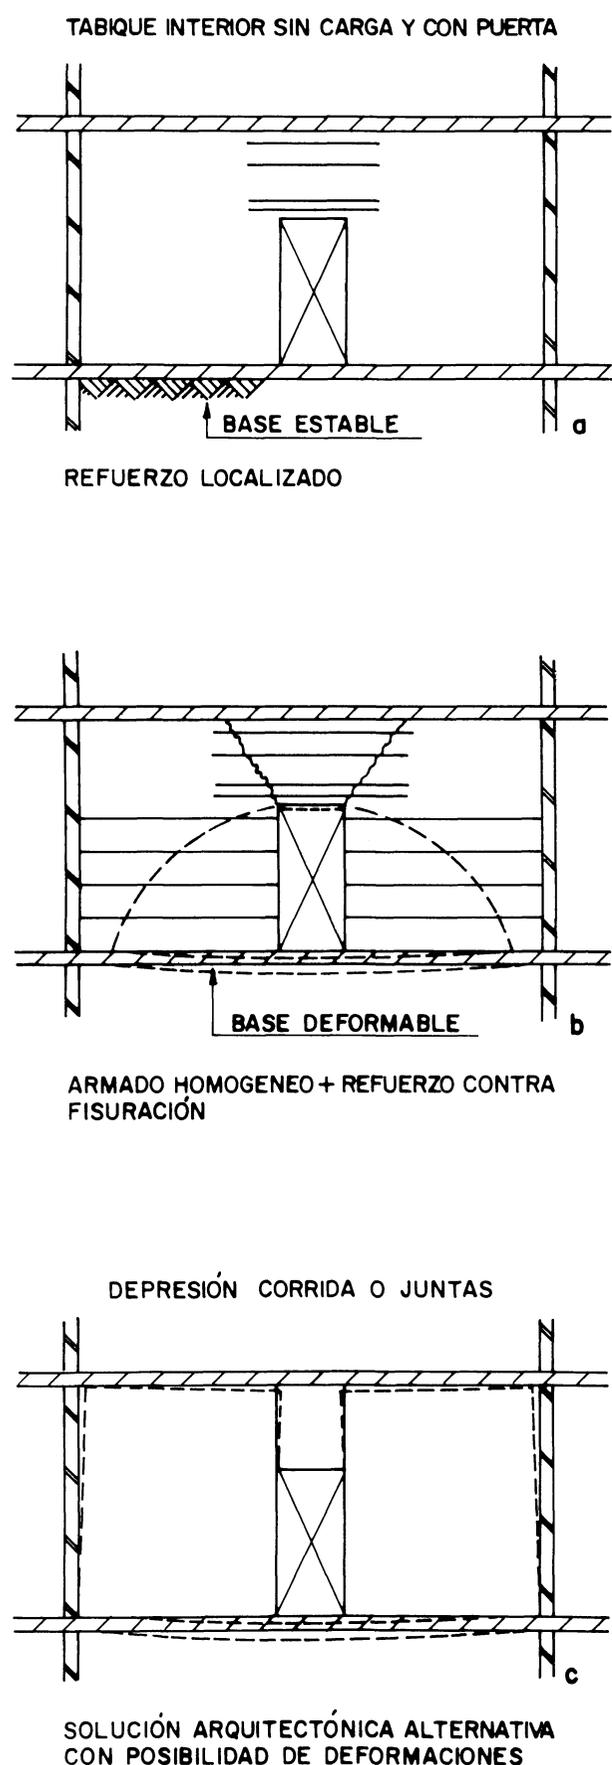
Fig. 2.—Forma de evitar la fisuración en tabiquería.

Las aberturas en tabiques, por ejemplo debido a puertas, deben ser tratadas con cuidado aplicando las armaduras con detalles arquitectónicos adecuados (Fig. 2).

Aunque el refuerzo se aplica localmente, o uniformemente repartido sobre la longitud total de esta pared interna, será razonable advertir la aparición de fisuras relativamente grandes, especialmente si este tabique está situado sobre un suelo o una viga que fleche. En ambos lados de la apertura de la puerta, partes del tabique están de hecho colgando de las paredes restantes (líneas de trazos) lo cual en la práctica holandesa no puede ser atado con armado vertical.

En la figura 2, se ha dado una solución alternativa que permite deformaciones en el plano de la pared.

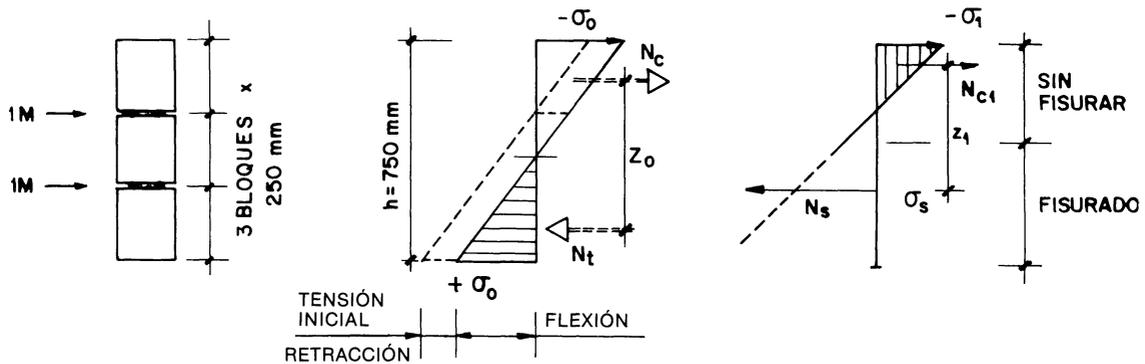
Fig. 3.—Distribución desfavorable del armado con respecto a la limitación de la anchura de fisuración debida a la gran dimensión de los bloques (separación entre tendeles).

La elección del tipo de pieza puede influir también en la anchura de las fisuras, especialmente si la altura total de una sección vertical es bastante pequeña. Una altura menor de ladrillo será una elección mejor en tal caso (Figs. 3 y 4).

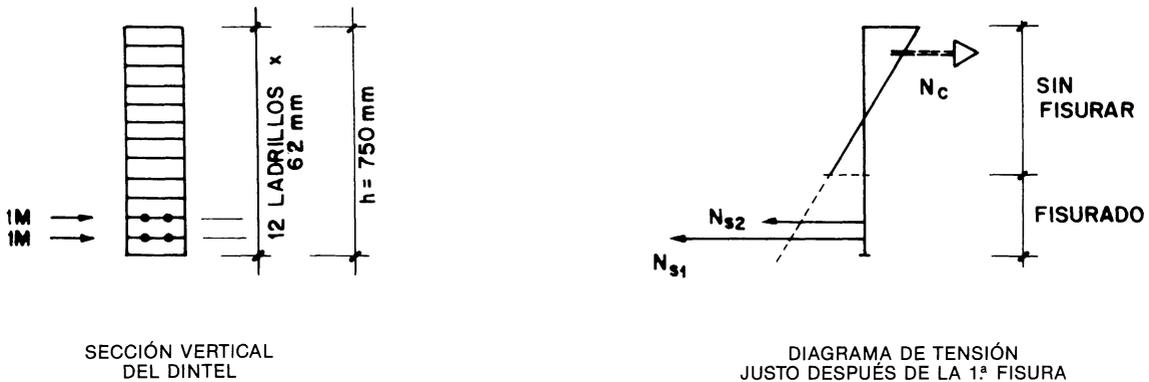
Fig. 4.—Distribución favorables del armado con respecto al límite de la anchura de fisuración si se pueden escoger ladrillos pequeños.

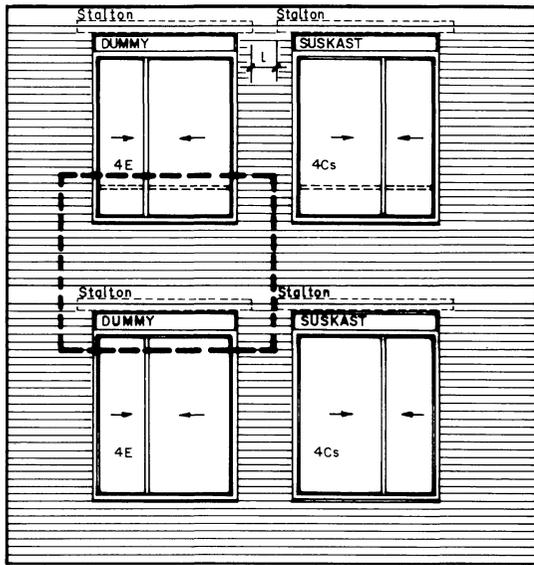
Fig. 5.—Dintel típico de fábrica armada.

La información por teléfono es a menudo pobre y se describe como “algunas aberturas pequeñas aisladas”. Llamemos a ello el problema aislado que se ve en la figura 5:

- una abertura de 1,5 m aproximadamente,
- altura del dintel  $h = 0,9$  m y
- anchura de la pared doble externa (100 mm).

Como consecuencia de una consulta, resultó ser, al parecer, parte de una pared frontal más grande con muchas otras ventanas, y una gran abertura en el primer piso, a la que llamamos el problema integrado.

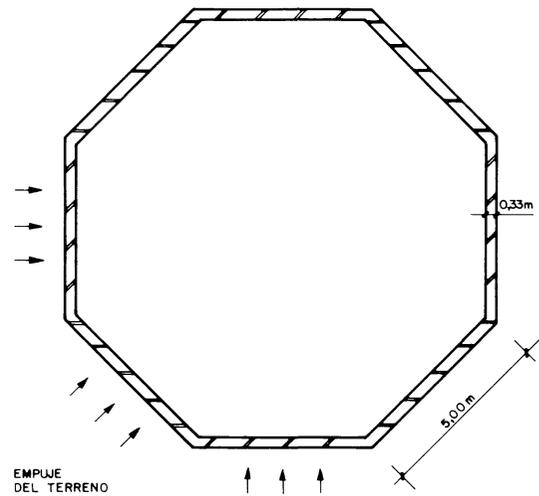
Fig. 6.—Sótano octogonal para absorber eficazmente los empujes del terreno, armando los tendeles.

Una dificultad en el diseño de muros de sótano es que la aplicación de un refuerzo ortogonal no es fácil de realizar. Normalmente la distribución elástica de momentos en estos muros, con luces en dos sentidos, debe ser pasada por alto si sólo puede proporcionar armado Murfor horizontal. Esto puede llevar a fisuras de anchura indeseada en el estado límite de servicio (Fig. 6).

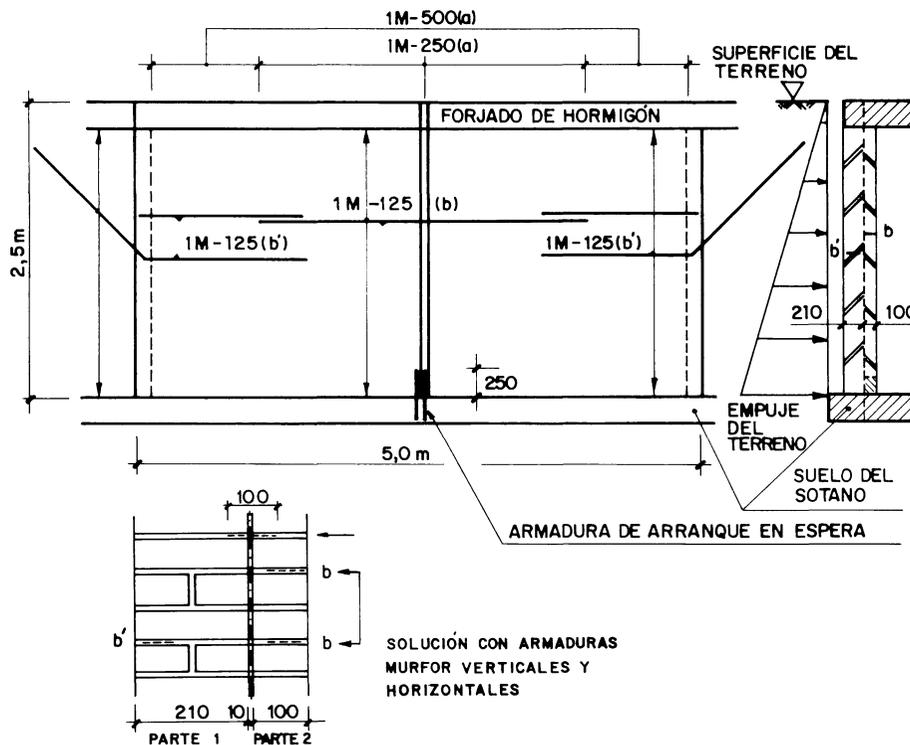
Fig. 7.—Solución de muro doblado para sótanos con armaduras Murfor colocadas horizontal y verticalmente.

Se puede ofrecer una alternativa mejor usando un muro doblado de 320 mm de grueso con ladrillos normales (215 × 103 × 52 mm). Se construye primero la hoja del muro con una anchura de 210 mm. Después se coloca la segunda de 110 mm, que se acopla con armaduras Murfor de 100 mm colocadas previamente en los tendeles de la hoja de 210 mm. Las armaduras Murfor verticales requeridas se colocan en la junta vertical co-

mún entre ambas hojas de fábrica impidiendo que se formen excesivas fisuras horizontales (Fig. 7).
