CHEQUEO CONSTRUCTIVO DE LAS FACHADAS DE MADRID/ESPAÑA

(CHEKING OF BUILDING FAÇADES IN MADRID/SPAIN)

Juan Monjo Carrió, Dr. Arquitecto

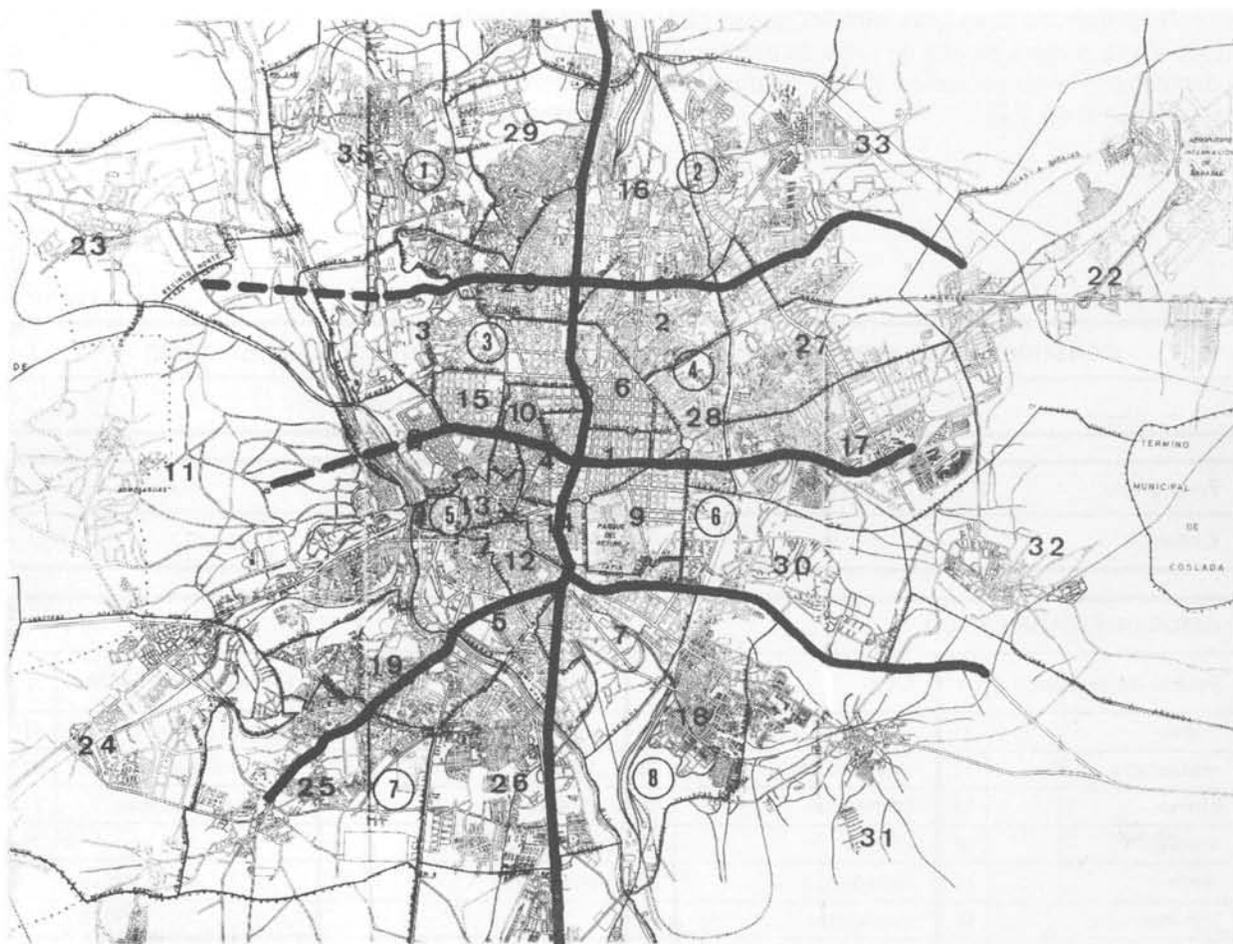
Fig. 1

Se ha descompuesto la ciudad en ocho zonas, según se indica en el plano de la Fig. 1, para lo que se han tenido en cuenta, entre otras, las siguientes condiciones:

- Zonificación por contaminación ambiental según datos del Excmo. Ayuntamiento de Madrid.
- Zonificación por situación geográfica.
- Zonificación por distribución económico-social.

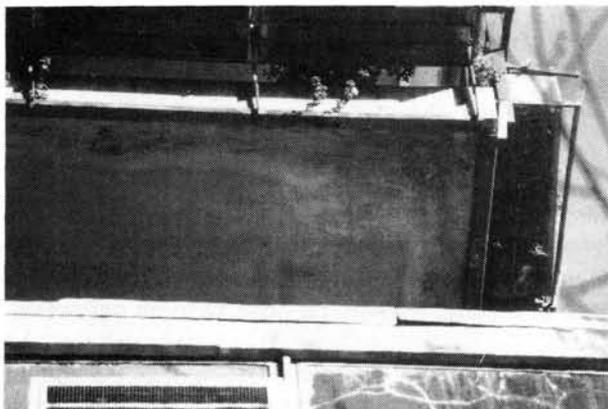
Humedad en enfoscado y pintura del intradós del balcón.

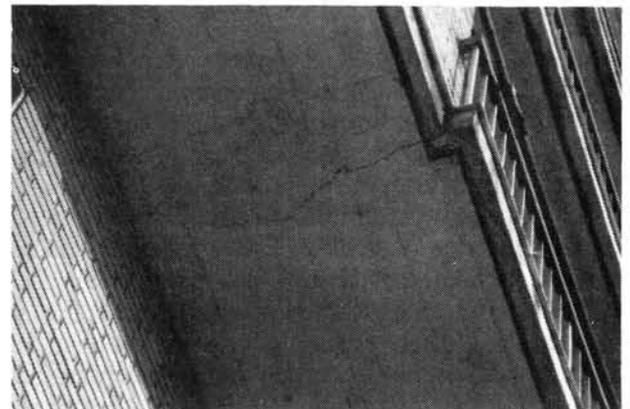
Grieta en hormigón in situ en el intradós del balcón.

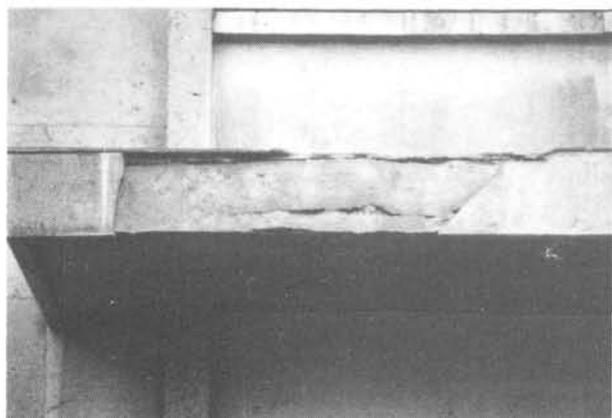
Desprendimiento del chapado de piedra en el borde del balcón.

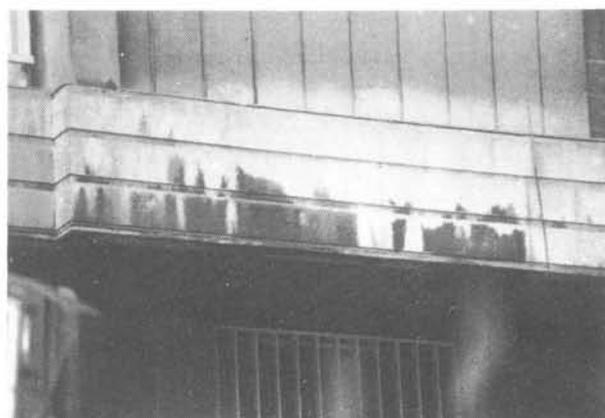
Suciedad en el chapado de piedra de un paño ciego.

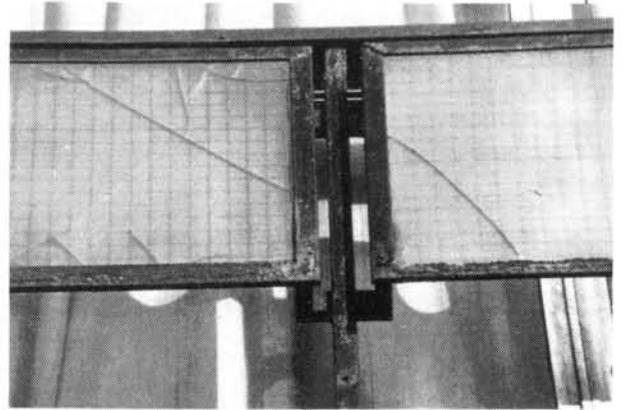
Corrosiones en metal (barandilla).

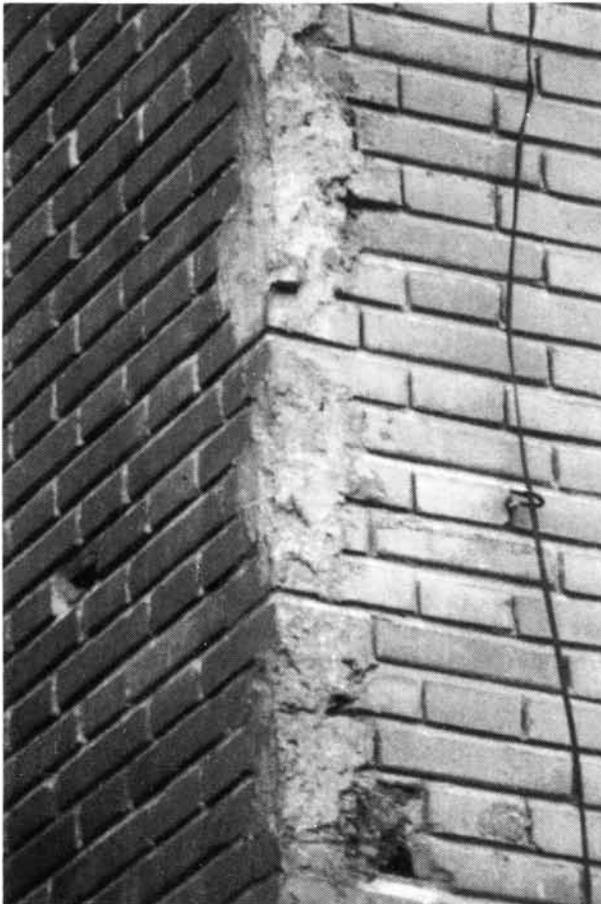
Erosión en ladrillo visto (paño ciego).

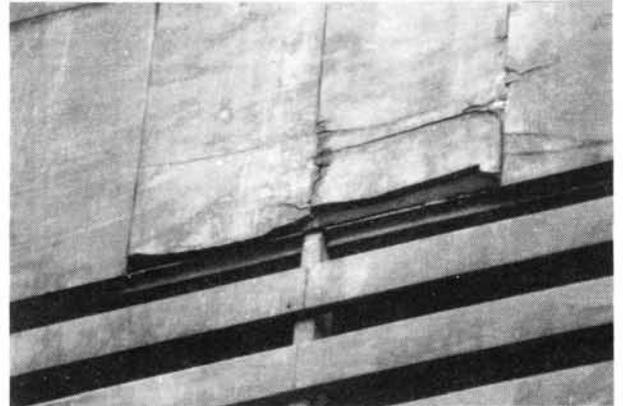
Desprendimiento de la piedra del chapado general.

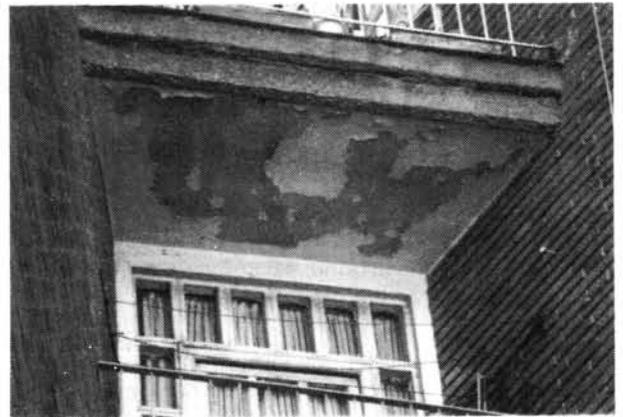
Desprendimiento de pintura en balcón.
