# Los métodos geofísicos en los estudios previos del terreno para la rehabilitación de edificios. La iglesia del Monasterio de Santa María de Moreruela (Zamora)

*Application of Geophysical methods in the preliminary studies of the ground for building rehabilitation. The church of Santa Maria de Moreruela Monastery (Zamora)*

J.L. Campano-Calvo<sup>(\*)</sup>, M. del Río<sup>(\*\*)</sup>, A. Farfán<sup>(\*)</sup>, J.L. Campano-Aguirre<sup>(\*\*\*)</sup>

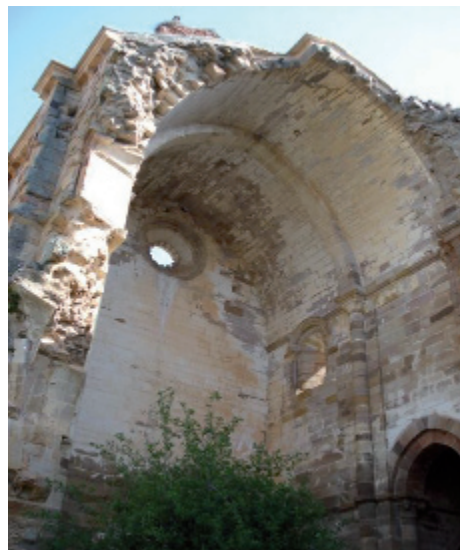
#### 4. Estado actual de la cabecera de la Iglesia.

En la actualidad, la iglesia del Monasterio se encuentra prácticamente en ruina (Figura 4).

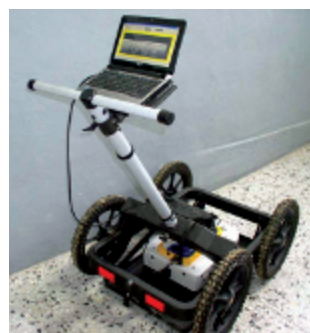
6. Equipo Noggin-500 de Sensor & Software.

Se utilizó un aparato de la marca Noggin modelo 500 de Sensor & Software (Figura 6) con los siguientes componentes: Unidad Central; Antenas de 500 MHz. (emisora y receptora) y Dispositivo de visualización (monitor o impresora).

La unidad central controla y alimenta las antenas, así como procesa las señales que recibe de la antena receptora. Con esta unidad se elige la ventana de tiempo requerida en cada trabajo concreto, así como el número de muestras por segundo necesari-

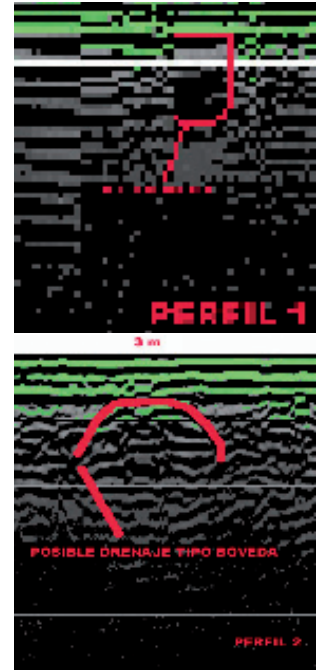
8

8. Imágenes obtenidas con el Geo-Rádar.

La constatación con el Geo-Rádar de la rotura y, por tanto, la falta de funcionamiento de los drenajes, justificaría el estado actual de ruina de los muros perimetrales que forman la estructura del crucero y el muro meridional de la Iglesia, al estar ambos muros cimentados en el estrato de las gravas con arcillas. En ambos se aprecian grietas y desplomes que forman procesos patológicos típicos de fenómenos de expansividad.

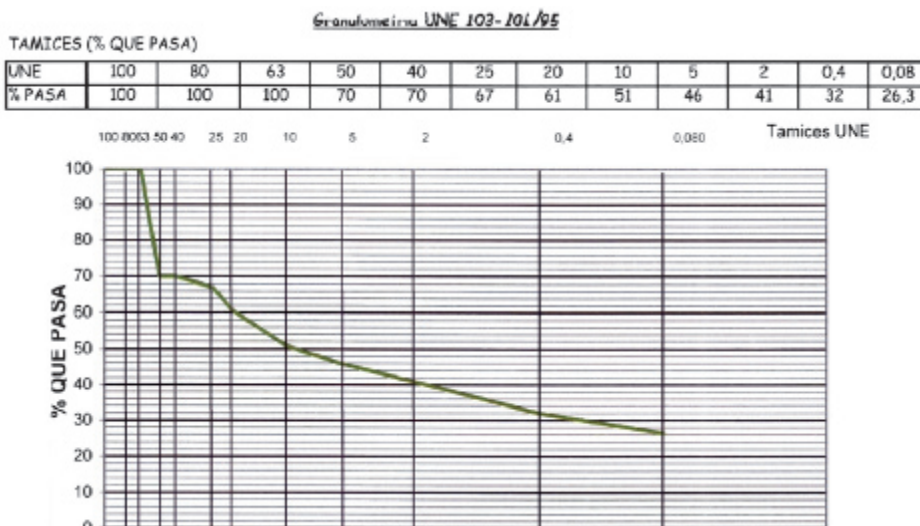
9

9. Ensayo granulométrico.

Tras la identificación mediante las calicata de la grava con arcillas de carácter fluvial Q1T8, se tomó una muestra para su identificación en laboratorio, realizando en el mismo los siguientes ensayos: Granulometría de suelos por tamizado; Límites de Atterberg y Clasificación de suelos según Casagrande, ensayo Lambe de expansividad y pruebas edométricas.
