## Aportaciones al análisis constructivo de fábricas antiguas: La capilla de La Antigua de San Miguel en Morón (1538)

*Contributions to the building analysis of old constructions:  
The chapel of La Antigua at San Miguel, Morón (1538)*

F. Pinto<sup>(\*)</sup>

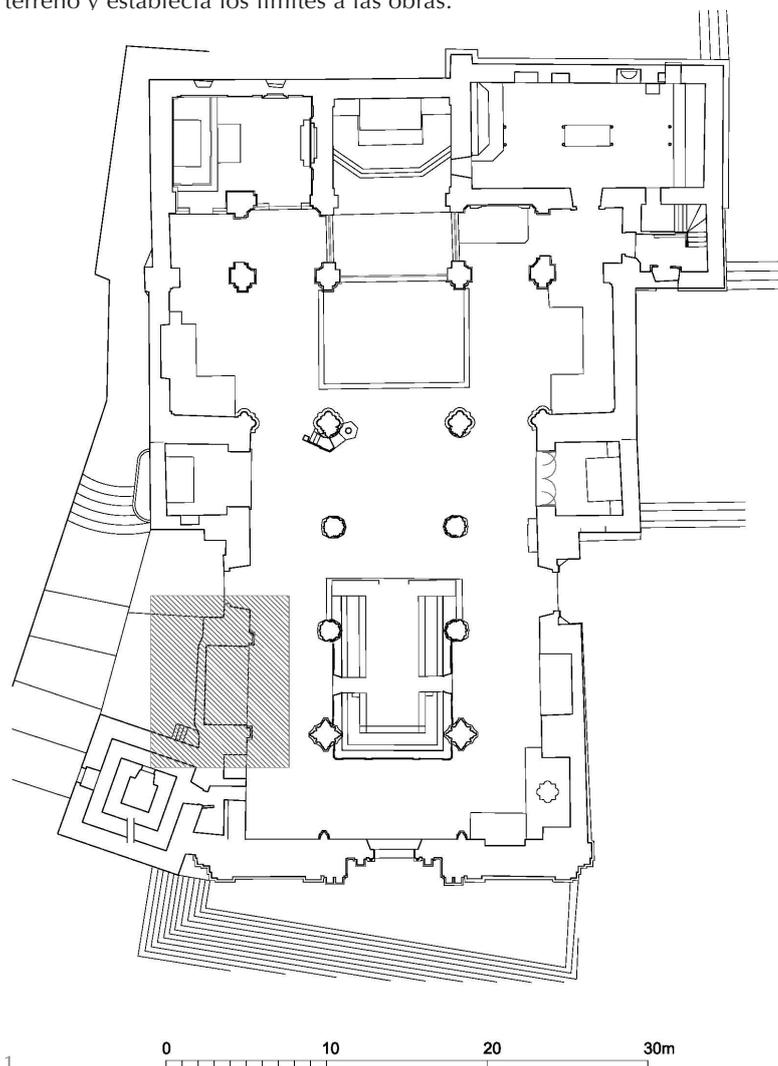
1. Planta de la iglesia de San Miguel.

La iglesia de San Miguel de Morón de la Frontera es el resultado de un dilatado proceso constructivo donde se muestra con nitidez la búsqueda de la unidad del conjunto frente a la diversidad de las etapas constructivas que la historiografía nos ha dejado documentadas (11). Es un edificio de tres naves y amplio crucero, todos abovedados, resultado de la profunda reforma de un templo previo gótico-mudéjar, que sufrió un importante derrumbe de su techumbre a finales del s.XV. La reconstrucción comenzó con el nuevo siglo y lo hizo por los pies, sucediéndose una serie de fases constructivas que fueron cerrando sus naves hasta interrumpirse la obra a la altura del crucero en 1539. El resultado de estas primeras obras es un conjunto de cuatro tramos de naves cubiertos por bóvedas de nervios diagonales, terceletes y combados de diversa configuración, que descargan sobre arbotantes y estribos rematados por pináculos exteriormente, así como en pilares baquetonados entre las naves laterales y central, y ménsulas en los encuentros con los paramentos interiores. El crucero y la cabecera resultan de una reforma posterior de un ábside poligonal cuyos restos probablemente podamos registrar en la intervención que emprenderemos en el próximo mes de la presentación de esta aportación. El actual está compuesto por dobles tramos simétricos de bóvedas baídas con capillas adosadas en los brazos y cúpula en la nave central, percibiéndose con claridad la evolución formal y constructiva introducida a partir de la segunda mitad del s. XVI (12). El conjunto conserva un complejo conjunto de restos: algunos muros mudéjares originales realizados con fábrica de ladrillo y mampuestos irregulares, fábricas pétreas del tardogótico y renacimiento, para finalizar con obras anexas como sacristías y sagrarios, portadas y retablos barrocos, donde la tecnología constructiva es más compleja y heterogénea (Figura 1).

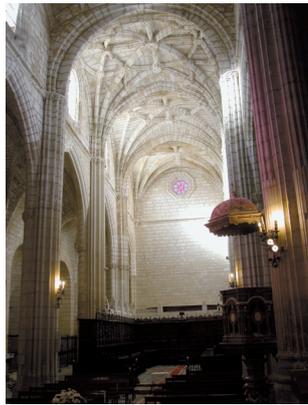
2

2. Vista del cuerpo de la nave hacia los pies.

En el caso de la iglesia de San Miguel, esto sucede en cada uno de los tramos de sus naves (Figura 2). Merece la pena detenerse brevemente en el relato de estas etapas, pues ofrecerá algunas referencias importantes para entender el momento de construcción de la capilla. La historia de esta reforma comienza en 1506 por los pies del templo gótico-mudéjar original, siguiendo las pautas formales y constructivas de la catedral hispalense (13). La dirección de las obras corría entonces a cargo de Anton Ruiz, un maestro vinculado a la finalización de la magna hispalense, buen conocedor de la escuela constructiva allí nacida a mediados del siglo anterior. Los primeros pilares y bóvedas siguen los modelos desarrollados en la catedral, adaptados a las dimensiones y materiales aquí disponibles. Los dos siguientes tramos fueron realizados entre 1528 y 1534 bajo los órdenes de Diego de Riaño, maestro mayor de la catedral y el arzobispado y desde 1523 maestro bajo el mecenazgo de los condes de Ureña, uno de los mecenas más importantes del templo moronense. Este arquitecto fue uno de los introductores de las innovaciones formales y constructivas propias del primer renacimiento en el ámbito hispalense, como demostró en el proyecto del Cabildo Civil y la Sacristía Mayor de la Catedral de su capital. A pesar de ello, se vio obligado a continuar éste y otros edificios conforme

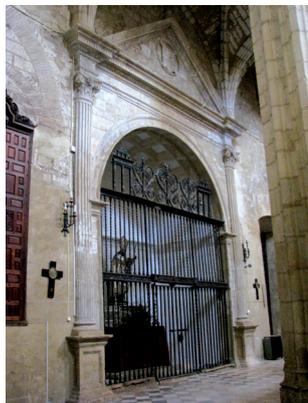
3

3. Vista de la capilla de la Antigua desde el interior del templo.

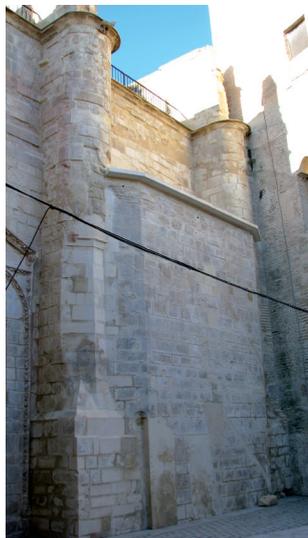
4

4. Vista exterior de la capilla de la Antigua.

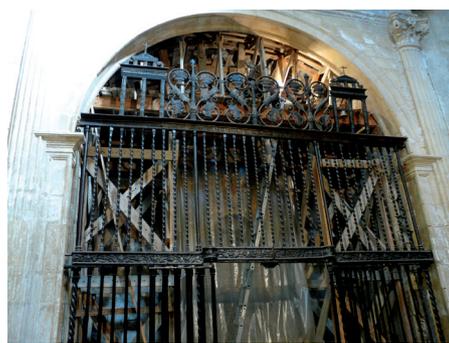
6. Vista de la capilla apuntalada desde el interior del templo.

tantes deformaciones que afectaron definitivamente al ya alterado tramo de la nave, requiriendo el apuntalamiento exterior del muro de fondo de la capilla y un apeo de la bóveda mediante una densa estructura de madera que impedía el acceso a su interior. Esto ocurría en 1998, salvándolos de la ruina (Figuras 6 y 7).

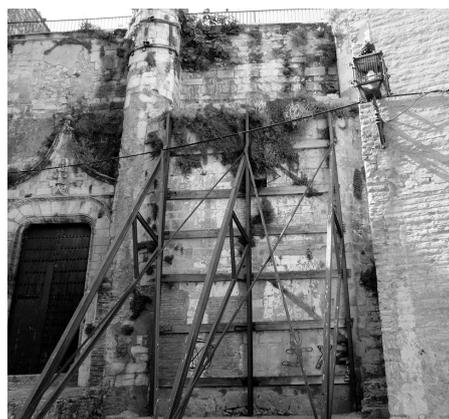
7

7. Vista de la capilla apuntalada desde el exterior.

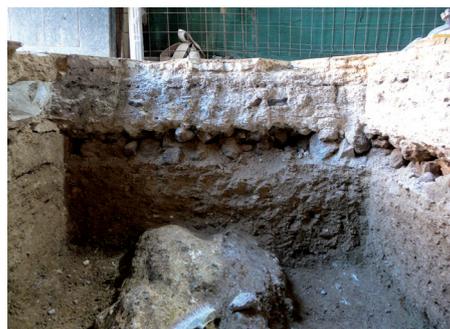
8

8. Cata en el interior del templo junto a la capilla.

La excavación de dos catas exteriores e interiores a la capilla permitió contar con varios datos de interés. En primer lugar que el terreno estaba formado por un extenso estrato de rocas de yeso a 1,46 metros bajo la cota del suelo interior del templo, verificando así la información obtenida mediante dos testigos sacados previamente (16) (Figura 8). Este estrato es el firme donde se construye parte de la cimentación del templo formada por mampuesto de piedra calcarenita y restos cerámicos. La pendiente del terreno que descendía hacia el norte por la calle aledaña, quedaba nivelada por este cimiento formando así el subsuelo del templo. En segundo lugar, la zona donde se asienta la capilla, que queda fuera de esta nivelación, estaba ocupada por enterramientos que correspondían a la fundación del primer templo gótico mudéjar, lo que implicaba la existencia de un suelo removido y renovado, presentando una escasa cohesión y resistencia. En tercer lugar, comprobamos que la cimentación de la capilla prácticamente no existía. El único elemento nuevo que necesitaba cimentarse era el muro de fondo, y para ello se aprovechó la cimentación de los estribos del templo mediante la creación de un arco de descarga muy rebajado, ejecutado directamente sobre el relleno de tierra exterior (Figura 9). Está formado por sillares irregulares que se ajustaron de forma muy desigual a la geometría que requiere el dovelaje, pues parecen proceder de materiales y piezas reaprovechadas de la antigua fábrica. La construcción de este arco se ejecutó de forma separada y paralela a la antigua cimentación del muro del templo que aún se conserva en el subsuelo de la capilla como único testigo de la configuración inicial de la fachada tardo-

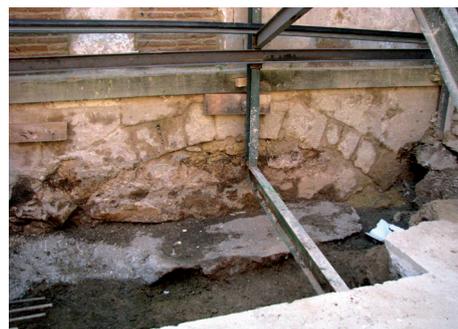
9

9. Arco de descarga de la cimentación.

gótica. La imposición del arco se produce en puntos muy bajos de la cimentación de los estribos, garantizando así la estabilidad necesaria mediante su empotramiento con el terreno, siempre y cuando no se alterase su estratigrafía, circunstancia que se produjo muchos años después.

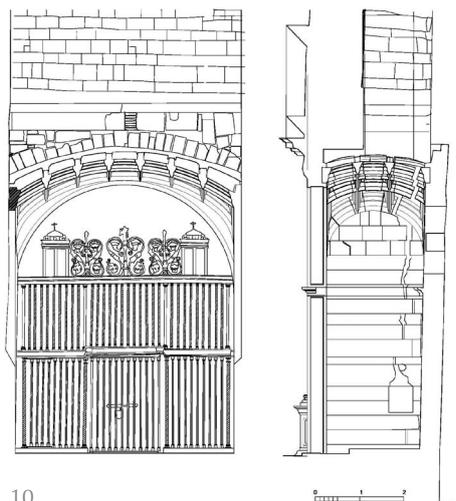
10

10. Sección transversal y longitudinal de la capilla.

Los paramentos laterales se obtuvieron mediante la modificación de los estribos. Estos últimos presentan una configuración muy peculiar, donde se alternan geometrías cuadradas, achaflanadas y cilíndricas, una composición que en la actualidad ha quedado sumamente alterada por la erosión y las reformas sufridas. La base del estribo presenta un pronunciado resalte a modo de podio, que provoca dos planos distintos en sus laterales. Para conseguir la unidad vertical en las paredes laterales de la capilla se aplacaron los estribos a partir de la altura del *podium*, a una altura de 2,60 metros respecto al suelo de la iglesia. La variación entre el aparejo original y el aplacado se perciben en el desajuste entre las hiladas de los sillares. Al nivelarse en vertical se facilitaba también la recepción de los arcos formeros de la bóveda sobre el aplacado, evitando así penetrar en el estribo. En estos arcos murales están labradas las piezas de encuentro con la red de nervios de la bóveda, lo que le confiere un apoyo continuo en toda su longitud. Esta ausencia de traba la pudimos observar a través de las grandes grietas producidas por el desgarrarse del aplacado a causa del desplome sufrido (Figura 10).

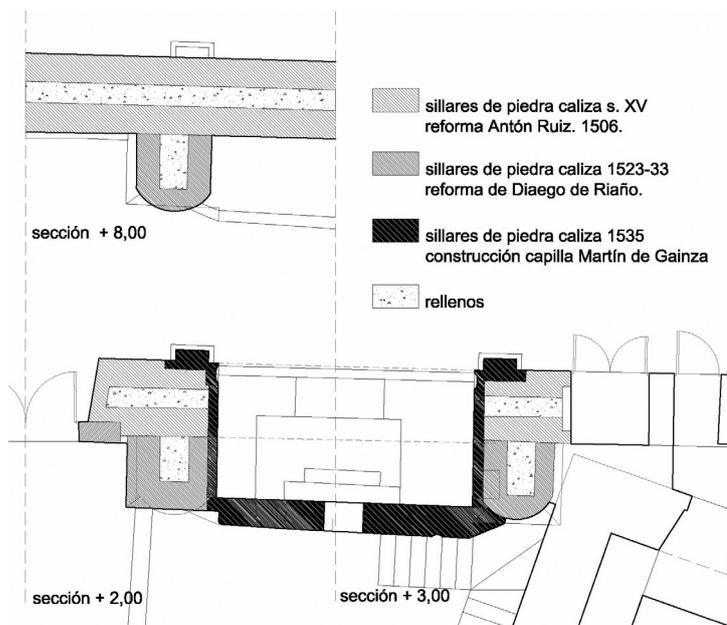
11

11. Planta de la capilla con fases constructivas.

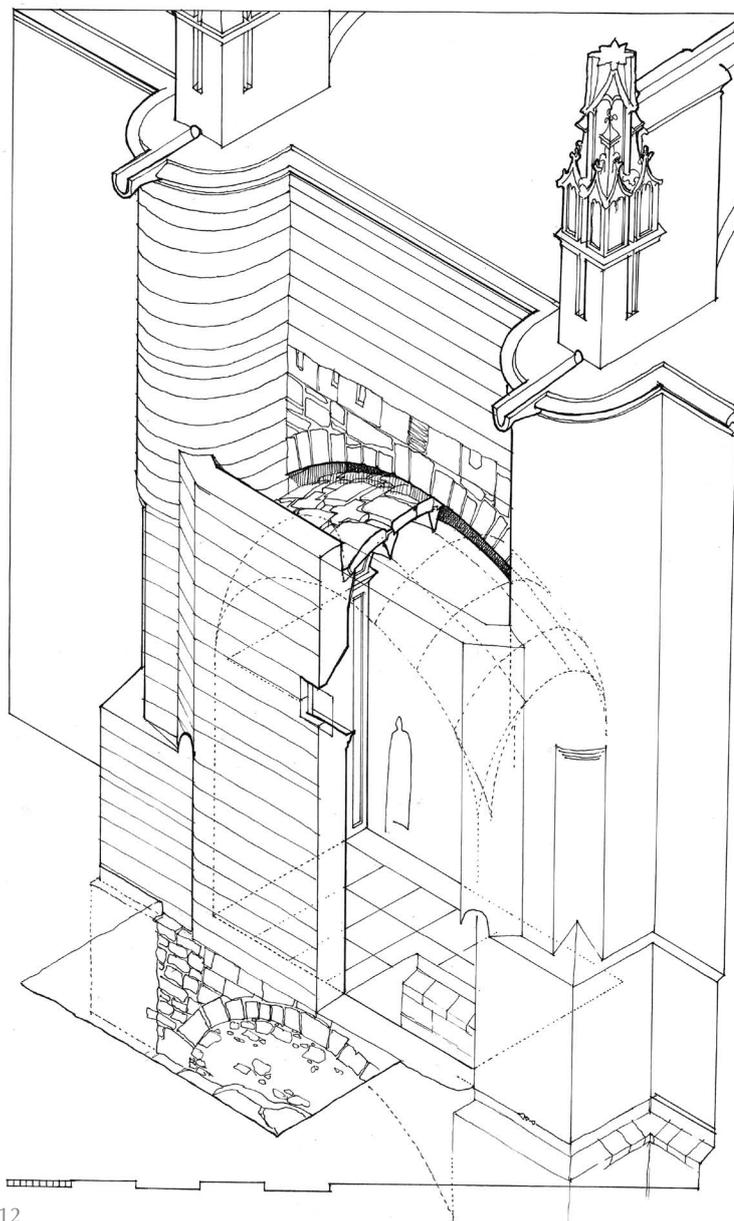
12

12. Perspectiva de la capilla. Elementos constructivos.

dificultad en la ejecución del vaciado de un muro de esta envergadura (1,25 metros de espesor) en un punto tan comprometido como la unión con los estribos. En tercer lugar, la labra y montaje de la portada es un proceso complejo, dado el ajuste necesario para responder a un sistema de proporciones “a lo romano”, mucho más rígido que el medieval. En este caso, la portada, aunque muestra una cierta libertad compositiva característica de un primer momento de adecuación al nuevo lenguaje, requiere de un gran cuidado en el uso de la medida, lo que probablemente hizo perder algo de atención a la solución constructiva de los complejos encuentros que ocultaban (Figura 12).

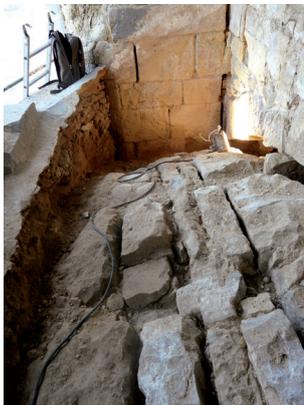
14

14. Vista del trasdós de la bóveda una vez limpio. (Foto autor 2010).

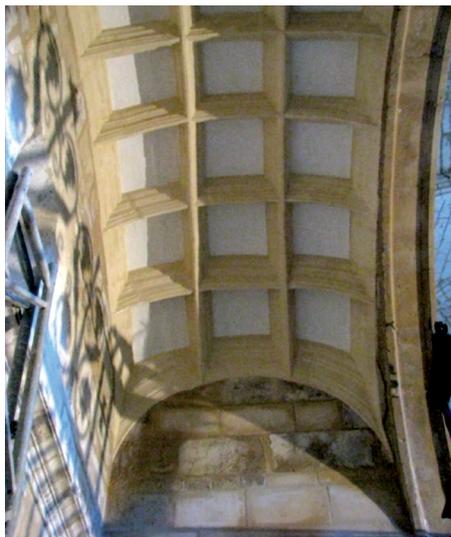
17

17. Vista interior de la bóveda una vez restaurada.

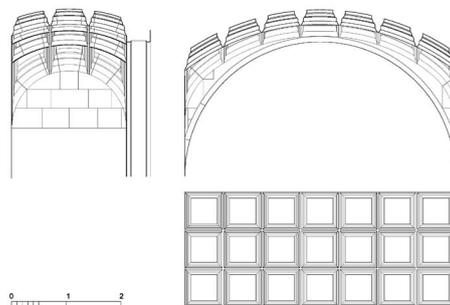
18

18. Proyecciones ortogonales de la bóveda.

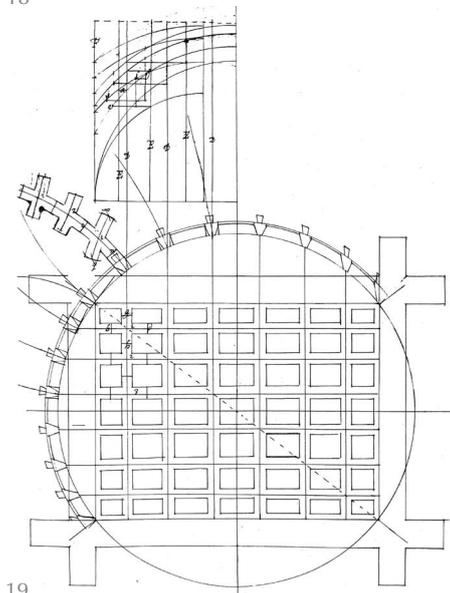
19

19. Folio 98v y 99r del Manuscrito de Alonso de Vandelvira: Capilla perlongada por cruceros.

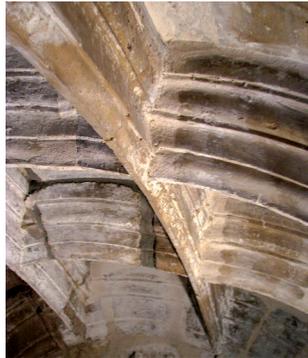
20

20. Imagen de un crucero de la bóveda.

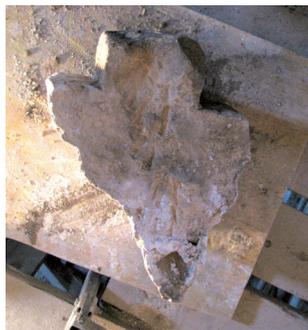
22. Vista del molde de un nervio de la bóveda.

Al trabajar durante la intervención en el intradós, para retacar las piezas sueltas antes de proceder al desmontaje de la cubierta exterior y limpiar su trasdós, pudimos extraer una de las dovelas lineales que estaba suelta, comprobando hasta que punto se asemeja a las descritas en el tratado de Vandelvira (Figuras 22 y 23). Pudimos medirla con exactitud y comprobar la existencia del cordón superior que permite la traba con el tablero que cierra cada casetón, verificando de nuevo el valor del manuscrito consultado como minuciosa recopilación de una tradición constructiva muy experimentada, conocida y usada en el contexto del arzobispado hispalense durante la primera mitad del s. XVI.

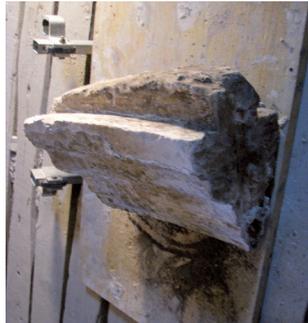
23

23. Vista del nervio con curvatura y resalte superior.
