# La costilla laminar del Instituto de Ciencias de la Construcción Eduardo Torroja (IETcc-CSIC). Levantamiento mediante láser-escáner y evaluación estructural

*The riblike sheet of the Eduardo Torroja Institute (IETcc-CSIC). Survey by laser-scanner and structural assessment*

L. Echevarría (\*), C. Garnica (\*), J. P. Gutiérrez (\*)

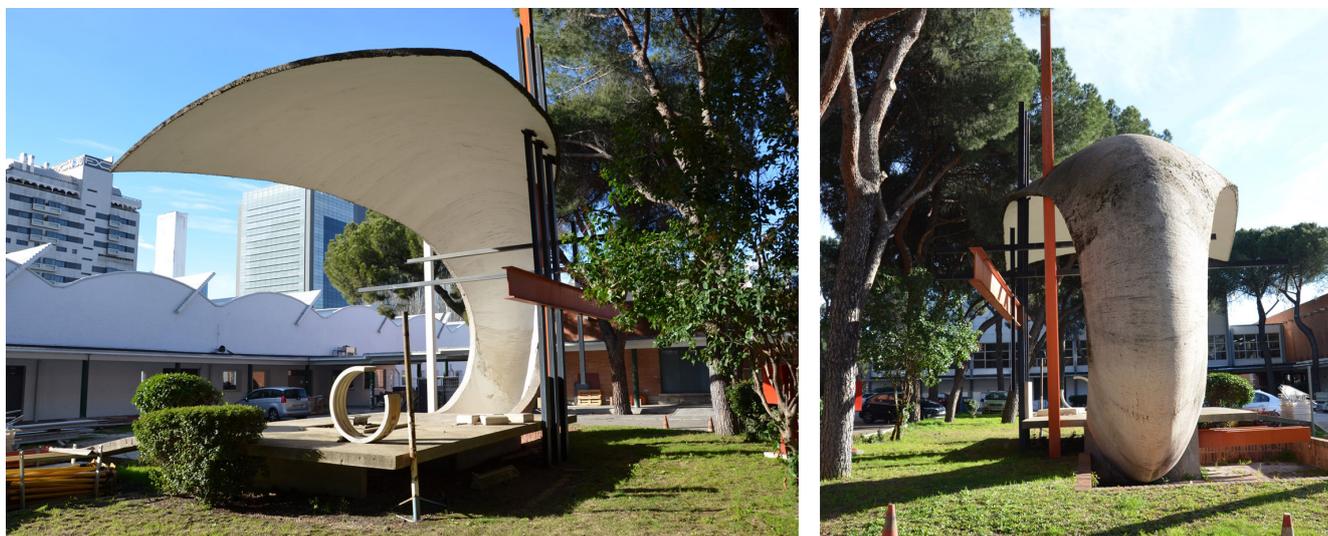
Figura 1. Fotografías de la capilla, año 2013 (autoría: M<sup>a</sup> Rosa Gómez del Álamo).

El diseño de esta nueva obra coincidió con la proximidad de la celebración en Madrid del Congreso Internacional de la Asociación Internacional de Estructuras Laminadas en honor a Eduardo Torroja, quien fue su primer presidente y fundador. Este hecho animó a proyectar una estructura laminar que actuase a la vez de nuevo símbolo en Costillares y de capilla para las festividades y celebraciones señaladas. Por ello, se escogió la geometría de costilla que ya se encontraba presente en algunas zonas del recinto y que tenía clara relación con el nombre de la zona donde se encuentra la institución, el barrio de Costillares, optando así por construir una *costilla laminar* (3), Figura 1.

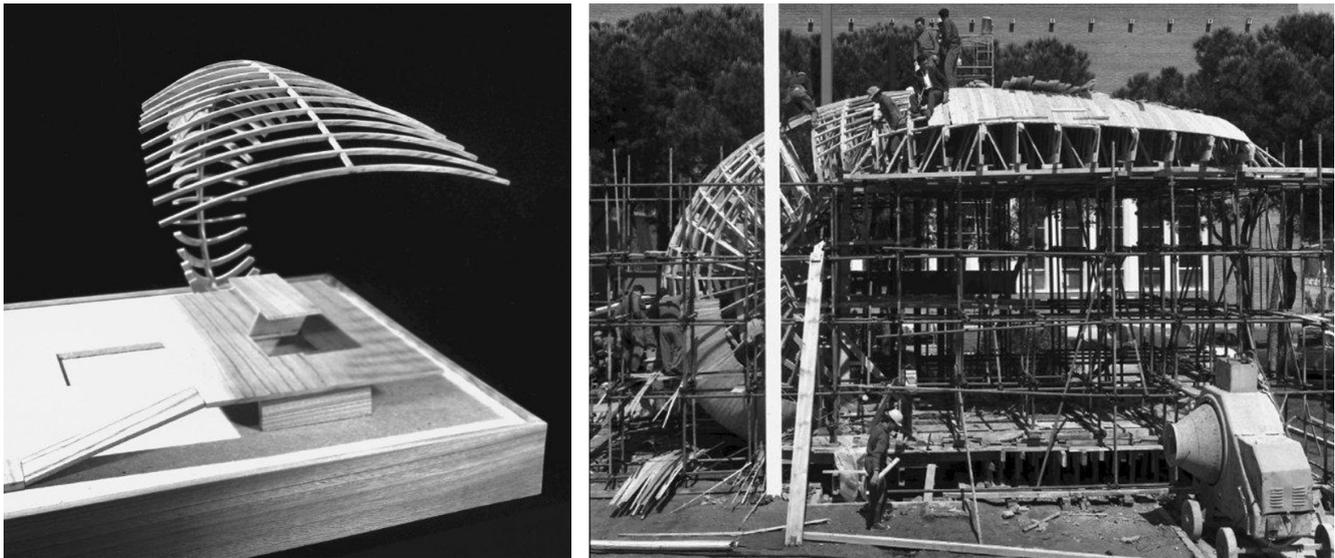
Figura 2. Fotografías de la maqueta de concepción de la capilla y de su construcción (Archivo del IETcc).

En el proyecto y construcción intervinieron varios ingenieros y arquitectos del Instituto. La construcción de la capilla, Figura 2, se realizó en un plazo de tiempo considerablemente corto para este tipo de obras debido a la necesidad que había de inaugurar el espacio religioso en una fecha concreta que coincidía con una determinada celebración. Por ello se utilizó un hormigón con cemento blanco de endurecimiento rápido que permitió desencofrar a los 3 días de su colocación en obra. Se terminó en 15 días, un plazo muy ajustado teniendo en cuenta la complejidad de los encofrados basados en cimbras y de la geometría de las armaduras. El hormigón utilizado se dosificó con el objetivo de obtener una resistencia de 20 MPa a los tres días. Las probetas ensayadas a esta edad presentaron una resistencia de 19 MPa. El acero utilizado para armar la lámina se dispuso en barras de diámetro comprendido entre 12 y 20 mm, con un límite elástico de 400 MPa.

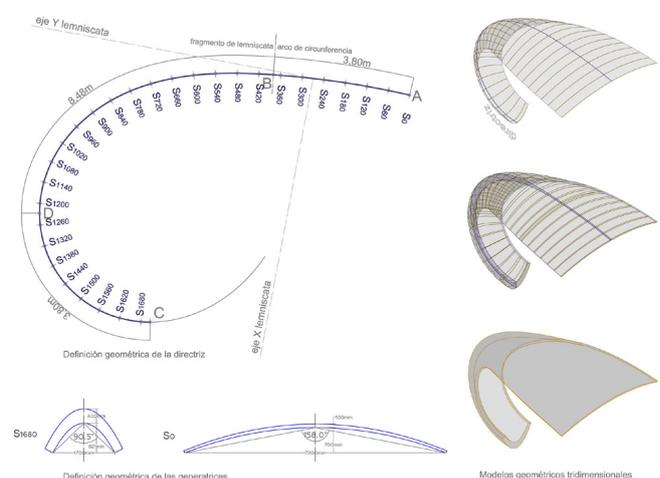
Figura 3. Estudio geométrico de la costilla laminar.

La directriz del intradós está inspirada en las formas de costilla que se encuentran presentes en diferentes zonas del Instituto y está compuesta por un fragmento de lemniscata de Bernoulli que responde a la ecuación  $\rho = c \cdot \sqrt{\sin 2\alpha}$  (donde  $c$  es el máximo radio, que toma el valor de 8,9 metros); y por un arco de circunferencia de 24 m de radio que continúa tangencialmente desde el extremo en voladizo de la lemniscata. A partir de esta directriz se desarrolla la superficie mediante parábolas de segundo grado a modo de generatrices, posicionando el punto medio de las mismas sobre dicha directriz. Las generatrices parabólicas van modificando su geometría a lo largo de la directriz en base a varias funciones matemáticas que aseguran la variación de la curvatura transversal de la superficie manteniendo la continuidad de su curvatura longitudinal, Figura 3.

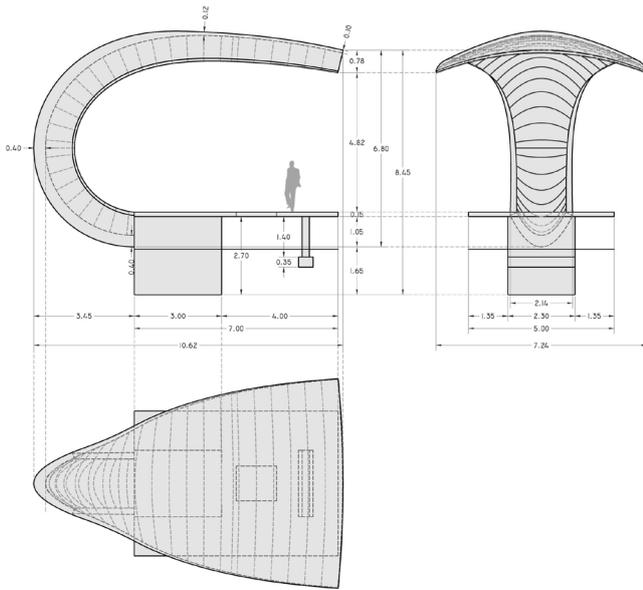
Figura 4. Planos de la capilla.

La lámina resultante presenta una longitud en planta superior a los 10 m, con 17 m de recorrido curvo, más de 7 m de anchura en planta y una altura de 6,5 m, Figura 4.

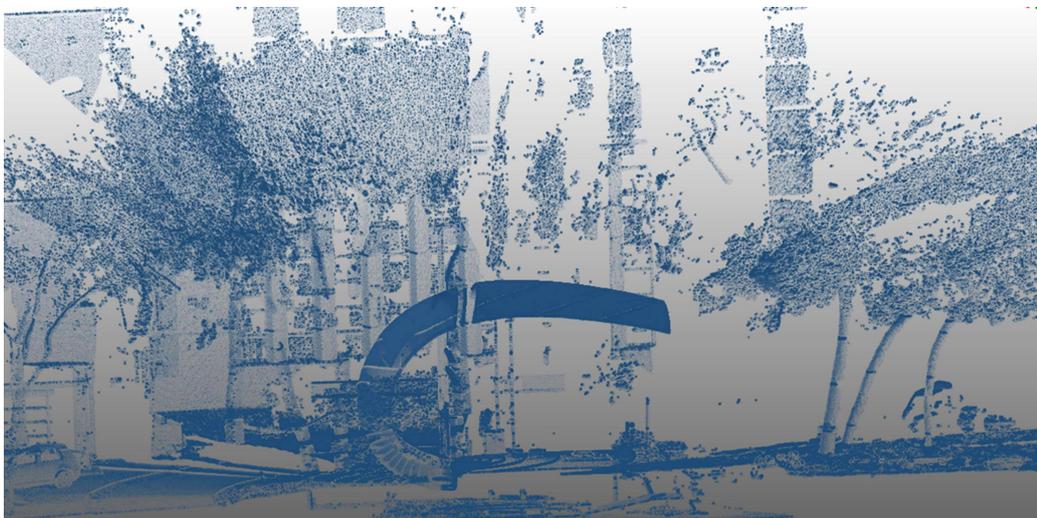
Figura 5. Nube de puntos isocroma y equipo Z+F IMAGER 5010.

llado se presentaba como un problema a resolver. Se probaron diferentes métodos de medición topográfica como son el uso de estación total y la fotogrametría, valorando su complejidad y la precisión de los datos obtenidos con ellos. Finalmente, la posibilidad de utilizar sistemas de medición láser se convirtió en el método más práctico para este tipo de elementos por sus características de precisión y comodidad. El levantamiento mediante láser escáner se realizó en colaboración con la empresa Grafinta, utilizando un equipo compacto Z+F IMAGER 5010 cuyas principales características técnicas son: tomas de 320° verticales y 360° horizontales; alcance: 0,3 - 187,3 m; resolución: 0,1 mm; error lineal < 1 mm; resolución máxima: 100 000 píxeles; toma de fotografías HDR, Figura 5.

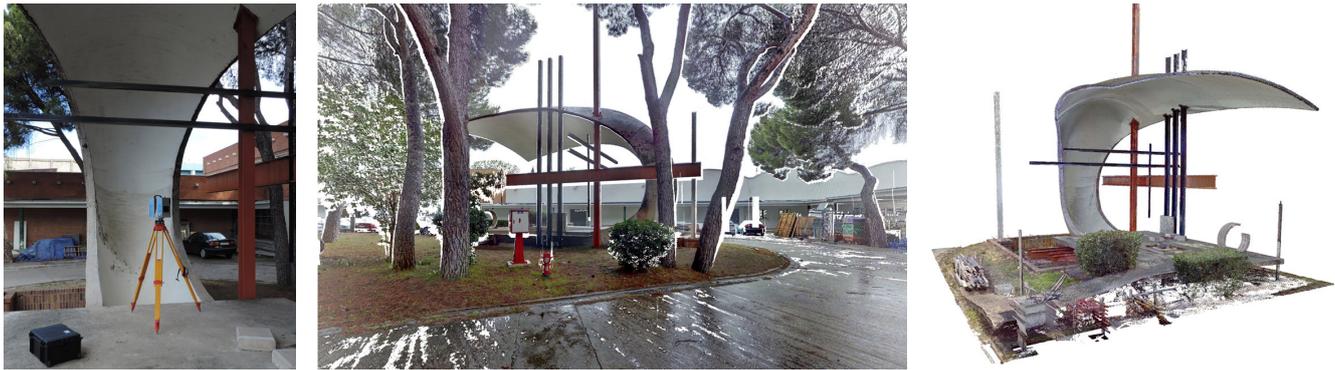
Figura 6. Fotografía del proceso de levantamiento y nubes de puntos RGB obtenidas.

Estos sistemas de medición se basan en la proyección de miles de rayos láser hacia el entorno que rodea al equipo obteniendo datos de la distancia y posición a la que se encuentran los objetos a su alrededor. Con esta información se genera un modelo tridimensional con las posiciones de todos estos puntos obtenidos, a los que se les añade color mediante las fotografías HDR que el mismo equipo realiza durante el escaneo. De cada toma que el equipo realiza se obtiene un modelo tridimensional de puntos que presenta vacíos de información debido a que los propios objetos del entorno actúan de obstáculo a los rayos y por lo tanto no permiten medir los objetos que se encuentran detrás de ellos. Por esta razón, suele ser necesario realizar varias tomas alrededor de la geometría que se pretende levantar para conseguir un modelo completo de la misma, Figura 6.

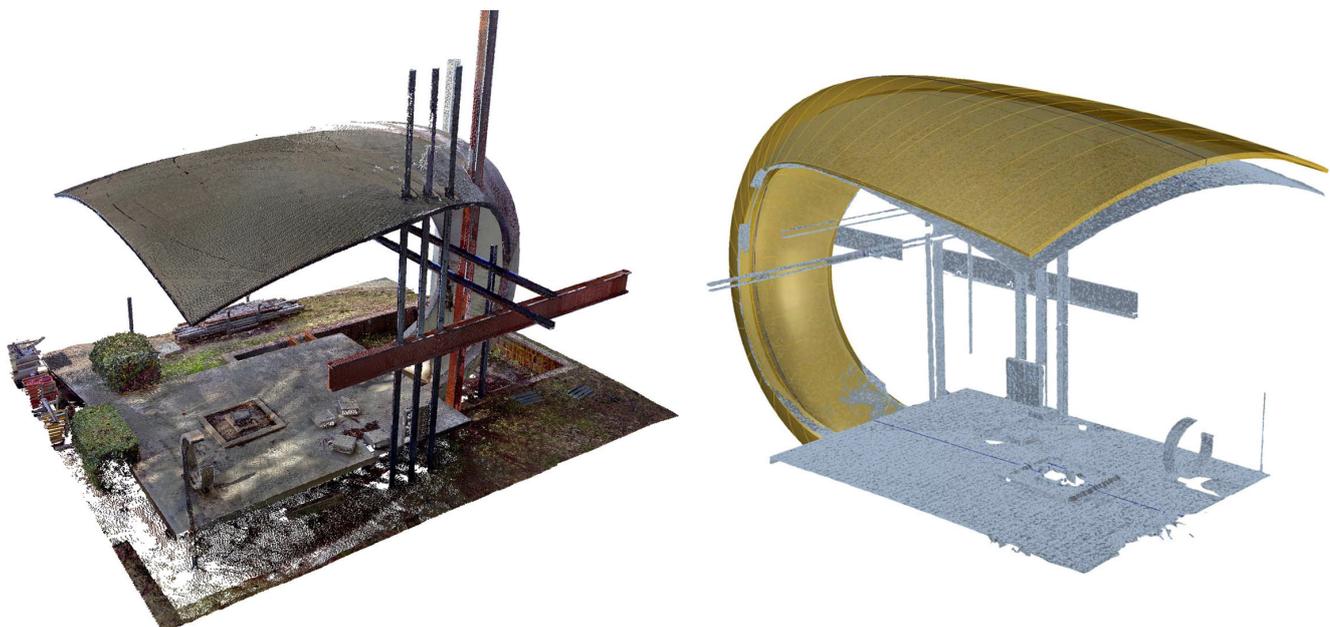
Figura 7. Nube de puntos RGB y comparación del modelo teórico con el modelo mallado obtenido con el equipo láser.

ten diversos métodos que permiten relacionar los sistemas de coordenadas de cada nube con el objetivo de mantener la precisión topográfica deseada al fusionarlas. Algunos métodos se basan en el uso de dianas físicas colocadas junto al modelo durante las tomas, de modo que el programa que acopla las nubes tenga unas referencias comunes en todas ellas. En este caso de estudio se ha utilizado métodos informáticos basados en análisis geométricos que permiten unificar las nubes de manera automática buscando coincidencias geométricas en todas las nubes de puntos. El resultado del levantamiento es un modelo tridimensional con millones de puntos de color que muestra el objeto escaneado con gran realismo y precisión, Figura 7.

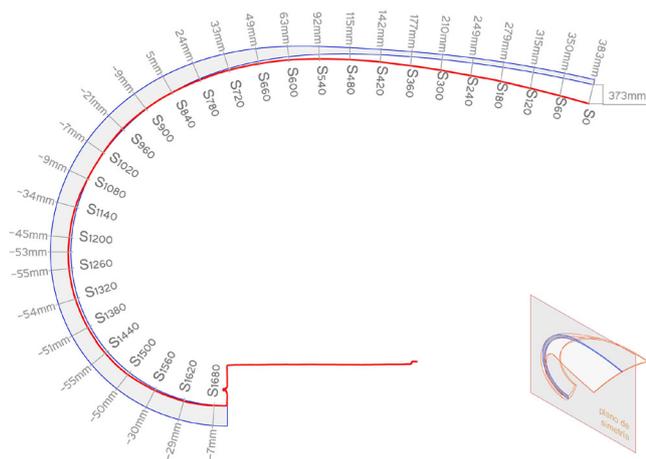
Seccionando las superficies con un plano vertical por sus ejes de simetría se obtiene la directriz original de proyecto y la deformada de ésta tras 45 años de vida de la lámina. En la Figura 8 se muestran estas secciones cuantificando los desplazamientos radiales que se han producido en este eje de la costilla laminar. La deformada de la directriz, en color rojo en esta figura, muestra un claro descenso del extremo en voladizo que lleva asociado el desplazamiento hacia el exterior del tramo vertical de la curva. Los signos positivos de la figura indican desplazamientos hacia el interior de la directriz y los signos

Figura 8. Deformación actual en la sección por el plano de simetría.

negativos hacia el exterior. Las cargas permanentes a que se ve sometida la lámina son las cargas de peso propio, que son las responsables de este marcado descenso del extremo en ménsula, del orden de 373 mm, debido al fenómeno de fluencia que ha sufrido el hormigón por haber estado sometido a estas cargas durante más de cuatro décadas, y del desplazamiento horizontal de unos 55 mm que ha sufrido el tramo vertical.

Los datos disponibles sobre la construcción de la obra (3) indican un descenso de 120 mm en el extremo del voladizo de la capilla tras el desencofrado a los 3 días. Esto significaría que las deformaciones debidas a la fluencia del hormigón podrían cuantificarse en el doble de la deformación instantánea inicial, valores que se corresponden con los indicados en las normativas y publicaciones técnicas de aquella época para este tipo de fenómenos.

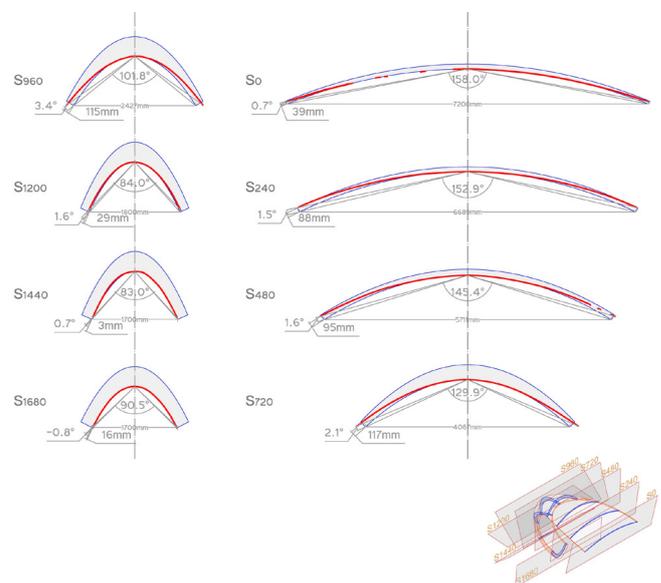
Para el análisis de las deformaciones transversales se han seccionado las superficies mediante los planos perpendiculares a la directriz que contienen las generatrices parabólicas que dan forma al intradós de la capilla. En la Figura 9 se recogen algunas de estas secciones que representan los tramos más significativos de la lámina comparando las generatrices de la geometría de proyecto con sus respectivas deformadas. Se puede observar que se produce un fenómeno de apertura de las secciones parabólicas que está asociado al descenso de la ménsula que se ha explicado anteriormente. Estas aperturas de las generatrices son bastante acusadas en los tramos centrales de la costilla laminar, siendo mucho menores en los extremos y especialmente en el arranque desde la cimentación debido a la coacción que éste supone.

Las deformaciones estudiadas se han producido de manera bastante simétrica respecto del plano de simetría de la estructura y pueden resumirse en un importante descenso del extremo en voladizo de la lámina de hormigón que conlleva un desplazamiento horizontal hacia el exterior del tramo vertical de la misma en el plano de simetría y la apertura transversal de las generatrices a lo largo de prácticamente toda la lámina.

Figura 9. Deformaciones de las secciones transversales radiales.

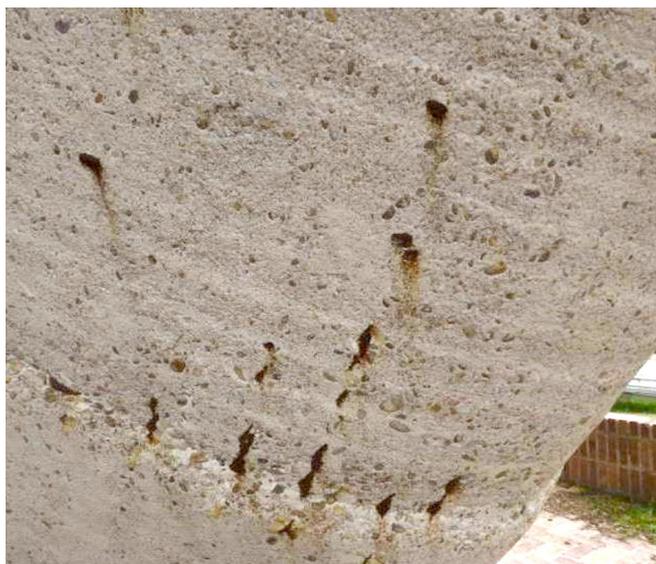
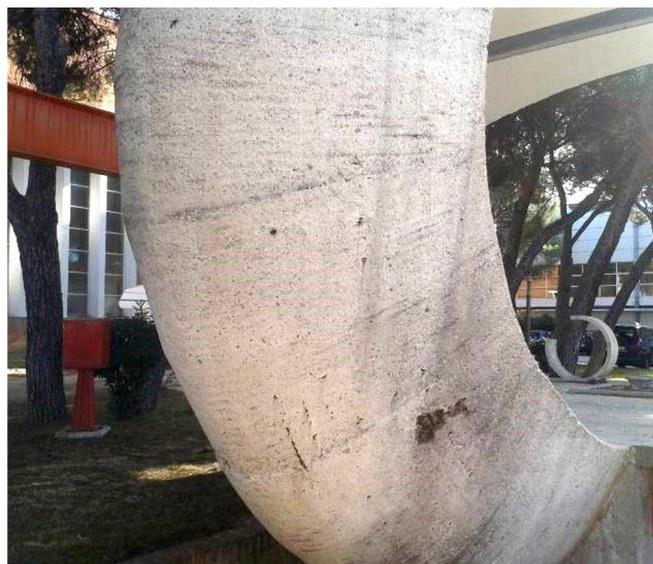
tradós. Estas características de la lámina, unidas al hecho de que la lámina ha estado a la intemperie durante los últimos 45 años, hace que se pueda asegurar que el mayor riesgo para la durabilidad de esta estructura es el ataque del agua (lluvia o nieve) y los ciclos de humedad-sequedad, que pueden haber afectado a algunas armaduras, fundamentalmente allí donde el recubrimiento ha sido insuficiente, a la vez que la carbonatación ha disminuido la protección de las armaduras.

El recubrimiento del armado especificado en proyecto es de 4 cm, sin embargo, la dificultad de construcción de la lámina y el hecho de que no se pudiera ferrallar en taller, pudo provocar que en ciertos puntos este recubrimiento fuera sensiblemente menor. Este efecto se ha producido especialmente en la sección de máxima curvatura, la sección horizontal de la lámina (S1230). Durante la inspección se detectó la presencia de algunas coqueras que dejaron a la intemperie alguna de las armaduras. En estas zonas se ha detectado óxido alrededor de las barras de acero, Figura 10. No se han detectado fisuras en las superficies ni disgregación o meteorización del material en la misma, ni ningún otro síntoma que pudiera significar un comportamiento anómalo de la estructura, aunque en diversas zonas de la superficie exterior se ha detectado suciedad. Se puede concluir que la oxidación y los desperfectos manifestados son localizados y de poca entidad, por lo que se puede afirmar que la integridad de la lámina está asegurada.

Figura 10. Oxidación localizada de la lámina.

La durabilidad de la estructura ha sido satisfactoria, presentando únicamente una pequeña oxidación, debido al escaso recubrimiento que tenían algunas armaduras en la cara exterior, dada la dificultad del ferrallado y hormigonado de esas zonas. La evaluación estructural ha mostrado una seguridad

adecuada utilizando los métodos actuales recogidos en la EHE-08, por lo que la estructura puede mantenerse en servicio. Las intervenciones de mantenimiento deben enfocarse en la limpieza de la lámina, protección de la armadura descubierta, relleno de coqueras, aplicación de una capa de protección exterior frente a las agresiones del ambiente y, en su caso, al repintado de la superficie interior de la misma para que recupere el aspecto estético original.

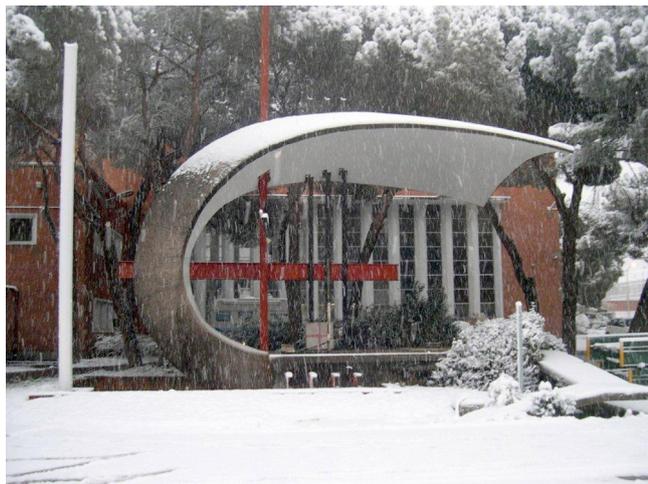
En cuanto a la sobrecarga de nieve (Figura 11), se decide introducir la carga básica que define la normativa actual de 1 kN/m<sup>2</sup>, aplicada uniformemente sobre la proyección horizontal de la lámina. Para tratar de evaluar la rigidez lateral de la lámina, se ha estudiado también un caso de carga de nieve aplicado de forma disimétrica sobre una mitad de esta proyección.

Figura 11. Lámina con carga de nieve.

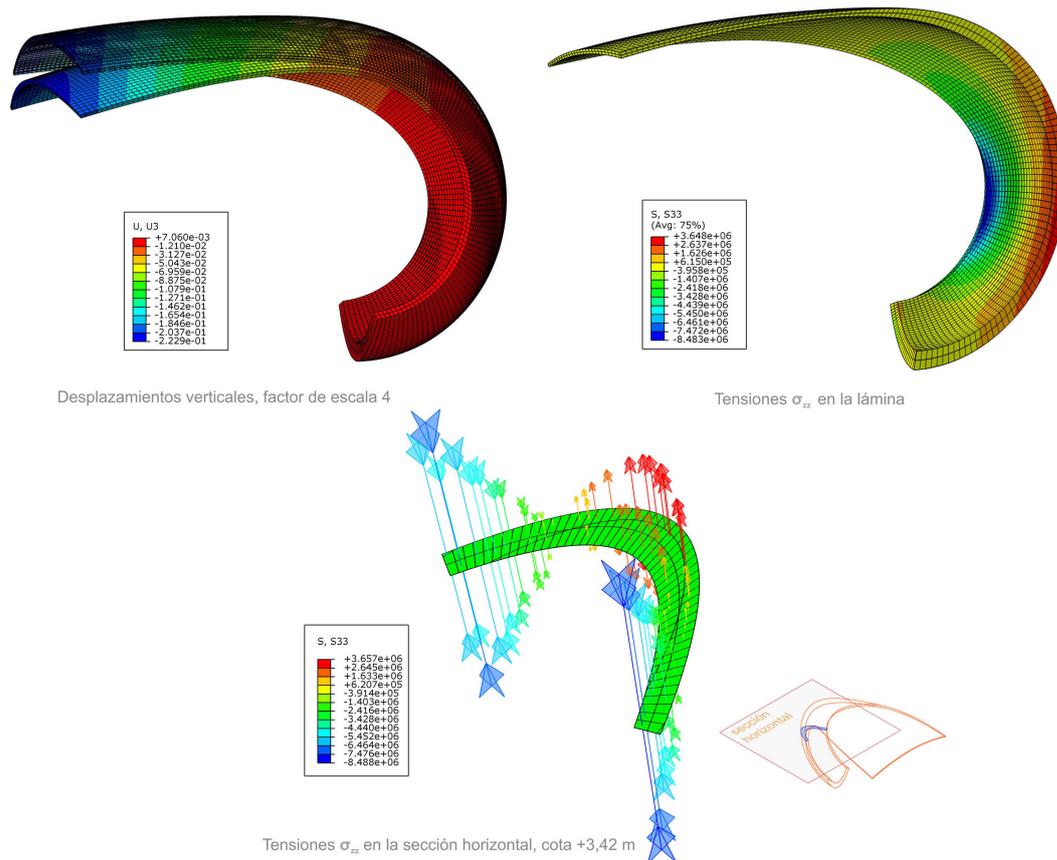
En la Figura 12 se representa la lámina con el desplazamiento vertical en cada punto. La flecha máxima que se produce es de 223 mm en el extremo de la lámina para el caso de no linealidad geométrica de la estructura y considerando los efectos de fluencia.

La lámina con las tensiones  $\sigma_{zz}$  en cada punto se incluye también en la Figura 12. Como se puede ver, en la sección horizontal en el tramo vertical de la lámina se producen las mayo-

res tracciones y compresiones de la estructura. Las tensiones máximas que se producen son de 8,5 MPa de compresión y de 3,6 MPa de tracción.

Al obtener el diagrama de la sección horizontal de la estructura, se puede observar como en esta sección, se produce una distribución típica de tensiones debidas a solicitaciones de flexocompresión, con tracciones y compresiones más elevadas cuanto más nos alejamos de la fibra neutra de la sección, Figura 12.

Figura 12. Modelos tridimensionales de cálculo. Desplazamiento vertical con factor de escala 4; tensiones  $\sigma_{zz}$  en la lámina y sección horizontal a cota 3,42 m.
