# arte

museo de

## en Los Angeles

*WILLIAM L. PEREIRA & Associates,*  
*arquitectos*

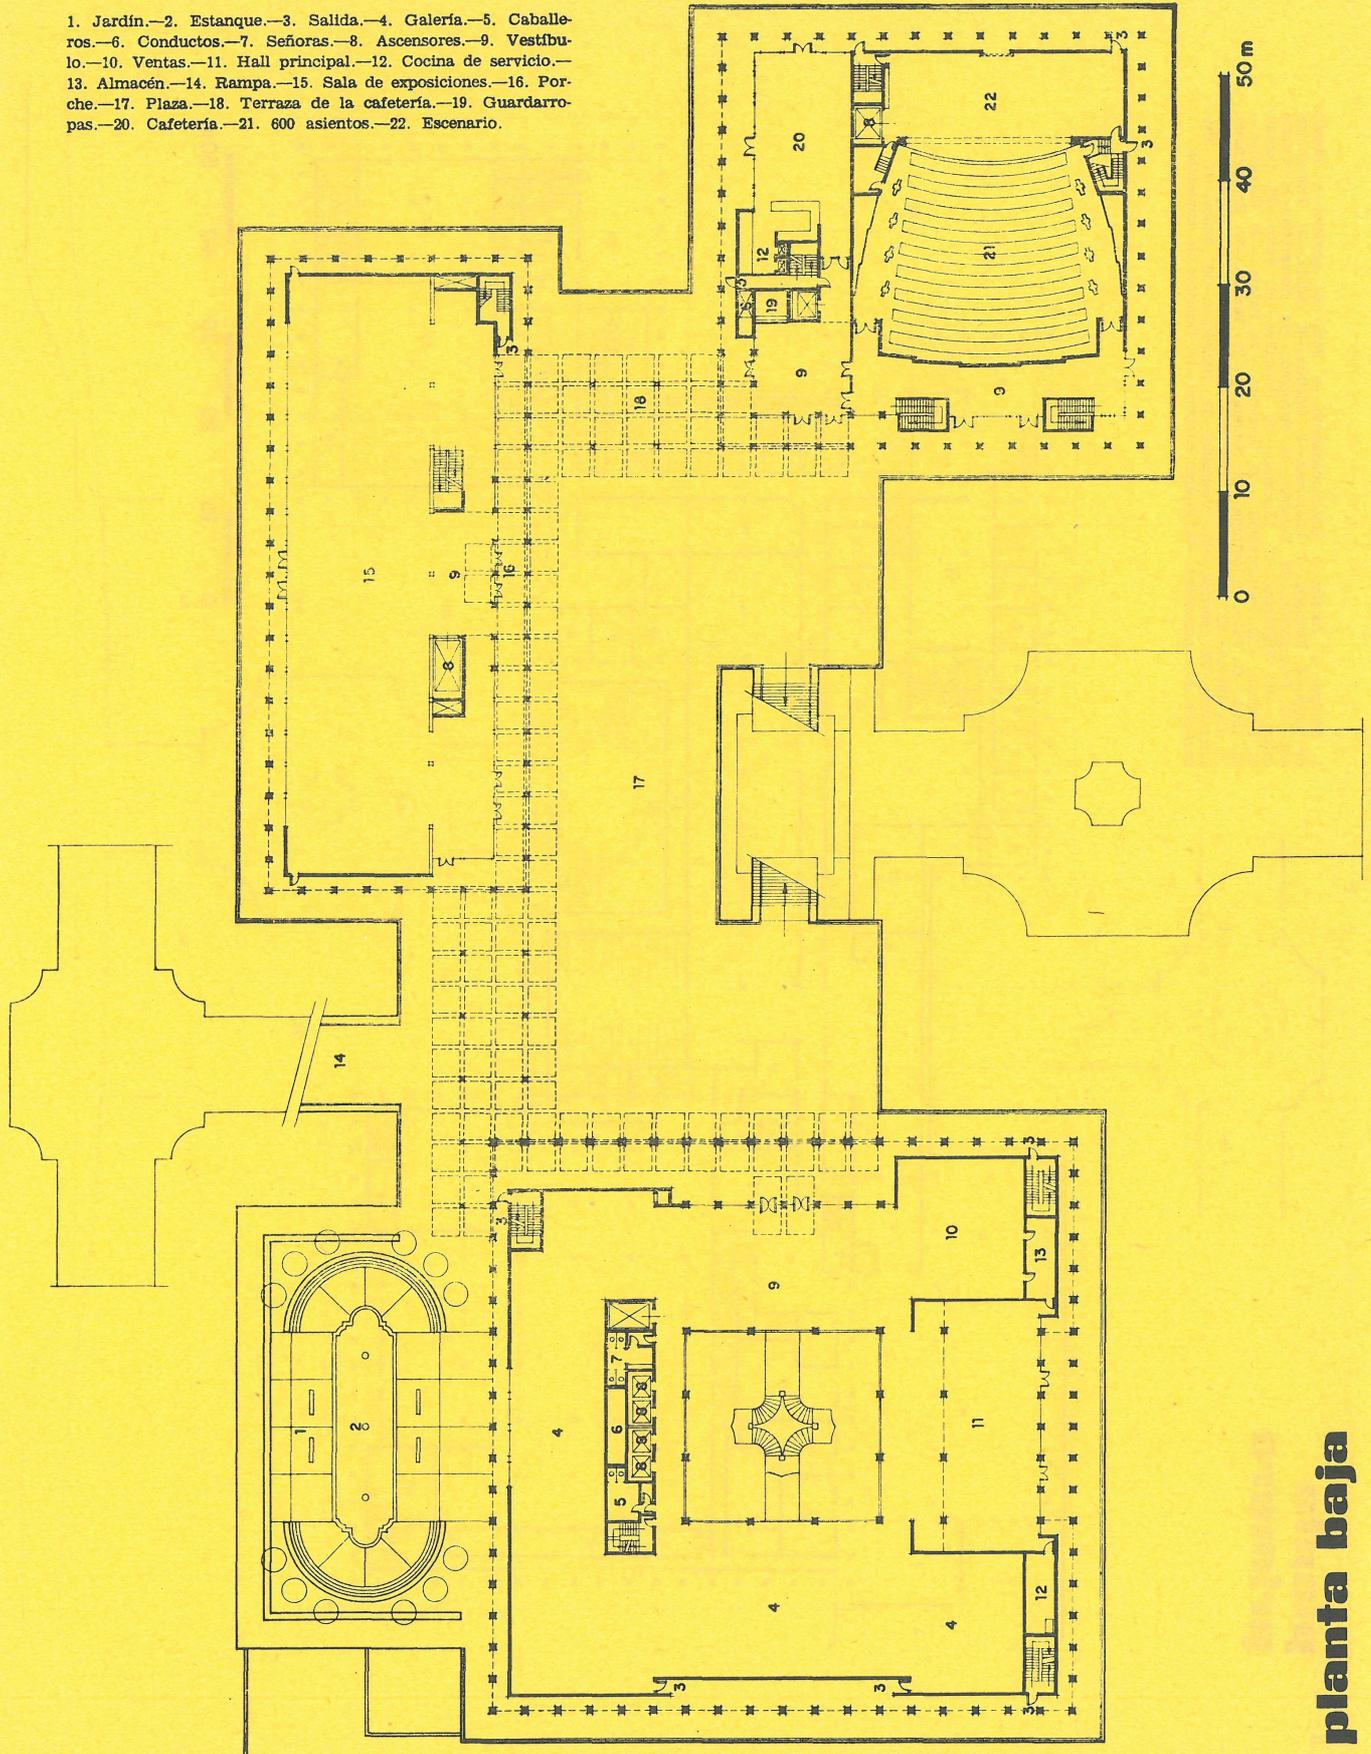
**planta baja**

1. Jardín.—2. Estanque.—3. Salida.—4. Galería.—5. Caballos.—6. Conductos.—7. Señoras.—8. Ascensores.—9. Vestíbulo.—10. Ventas.—11. Hall principal.—12. Cocina de servicio.—13. Almacén.—14. Rampa.—15. Sala de exposiciones.—16. Porche.—17. Plaza.—18. Terraza de la cafetería.—19. Guardarropas.—20. Cafetería.—21. 600 asientos.—22. Escenario.

El edificio Leo S. Bing Center, situado al sur de la Galería Lytton, alberga en su nivel inferior: una biblioteca con 45.000 volúmenes; una galería de arte para niños, al objeto de fomentar su formación artística; una sala de descanso, etc. En la planta situada al mismo nivel de la plaza se distribuyen una cafetería y un auditorio con 600 asientos; los camerinos, vestuarios y salas de ensayo están situados en la entreplanta.

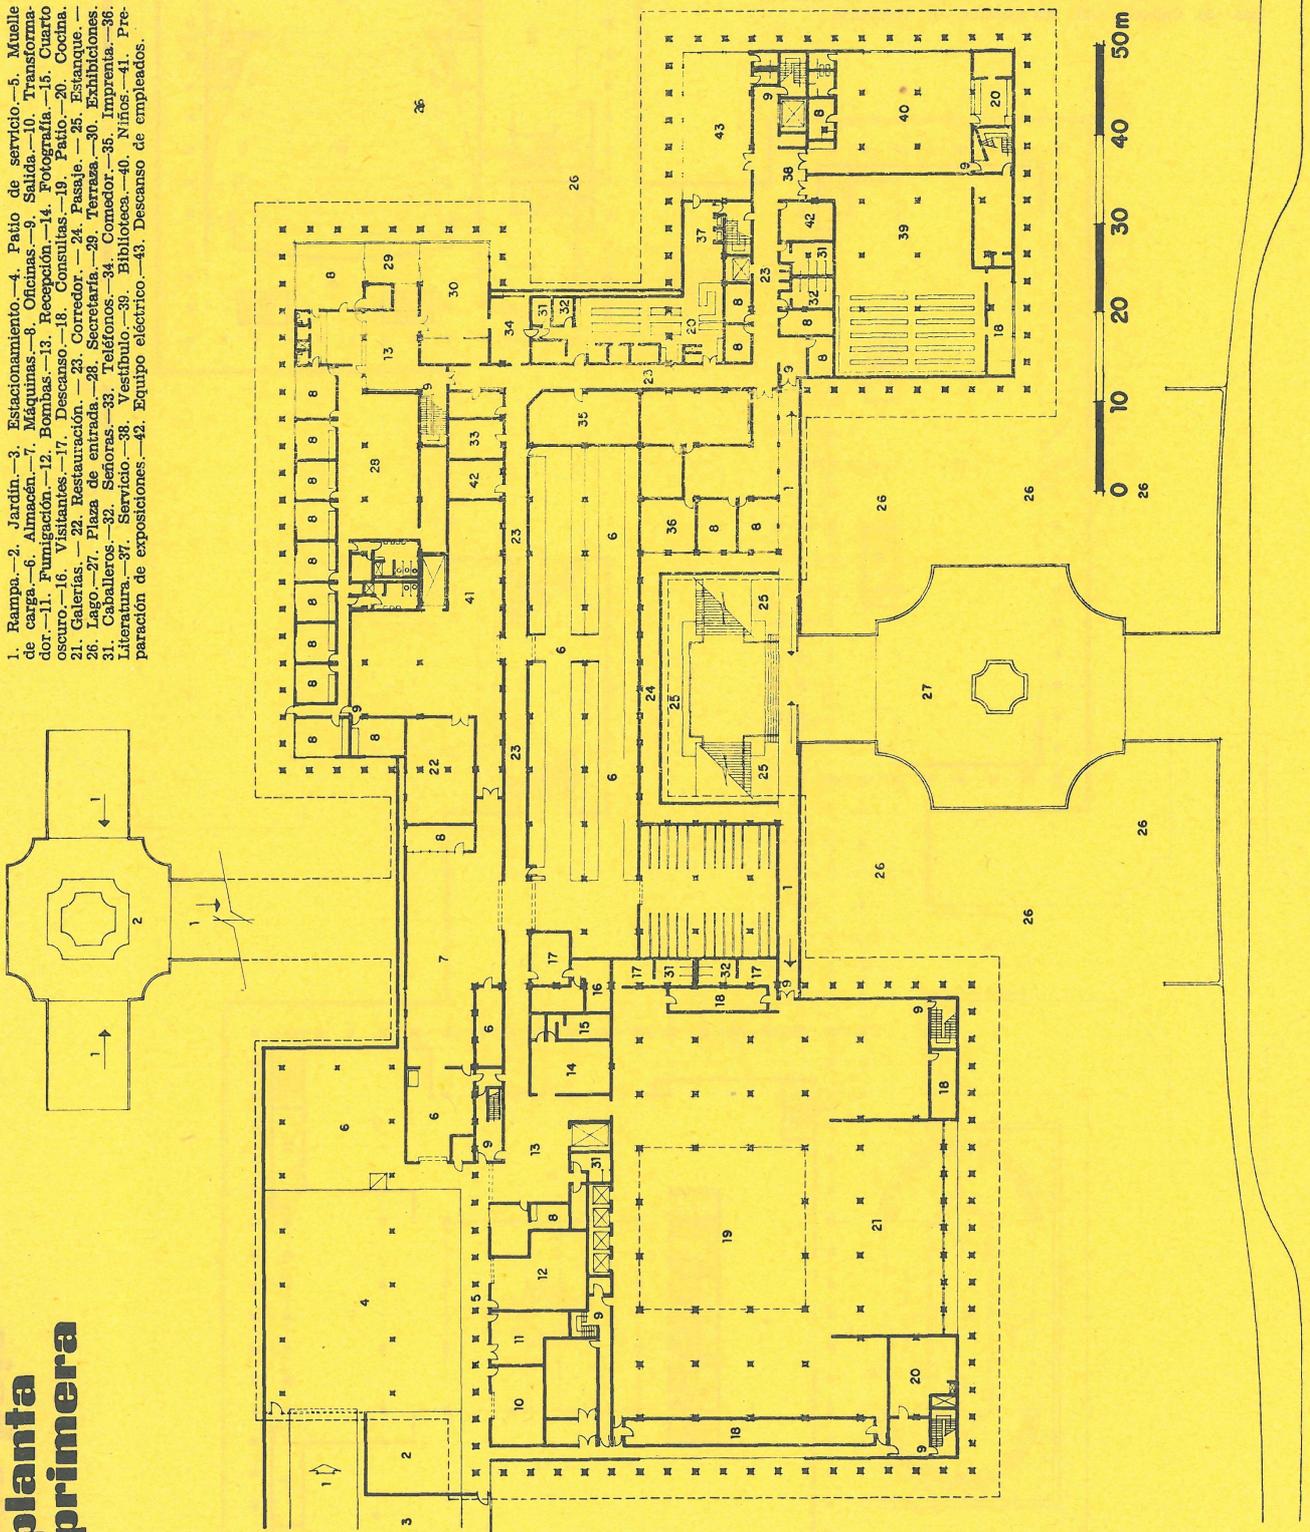
# planta primera

1. Rampa.—2. Jardín.—3. Estacionamiento.—4. Patio de servicio.—5. Muelle de carga.—6. Almacén.—7. Máquinas.—8. Oficinas.—9. Salida.—10. Transformador.—11. Fumigación.—12. Bombas.—13. Recepción.—14. Fotografía.—15. Cuarto oscuro.—16. Visitantes.—17. Descanso.—18. Consulas.—19. Patio.—20. Cocina.—21. Galerías.—22. Restauración.—23. Corredor.—24. Pasaje.—25. Estanque.—26. Lago.—27. Plaza de entrada.—28. Secretaría.—29. Terraza.—30. Exhibiciones.—31. Caballeros.—32. Señoras.—33. Teléfonos.—34. Comedor.—35. Imprenta.—36. Literatura.—37. Servicio.—38. Vestíbulo.—39. Biblioteca.—40. Niños.—41. Preparación de exposiciones.—42. Equipo eléctrico.—43. Descanso de empleados.

exhibiciones. Su nivel inferior contiene: las oficinas administrativas, despacho de la dirección, locales para la preparación de las obras exhibidas; y el nivel superior aloja: dos galerías, salas para seminarios, un estudio para el restaurador, etc.
