# puente de **t**ancarville

NICOLAS ESQUILLAN, ingeniero

El cruce del río Sena en su curso inferior, entre el Havre y Rouen (Francia), era una necesidad que se hacía sentir para asegurar un paso permanente entre las dos márgenes, dado el intenso y creciente tráfico entre uno y otro lado del río y la carencia de paso en este trozo. Para este cruce se eligió un lugar próximo a Tancarville—de donde recibe el nombre el puente—, ya que el río es más estrecho en este paraje y, además, presenta la particularidad de tener un buen banco rocoso para apoyar una extremidad del puente.

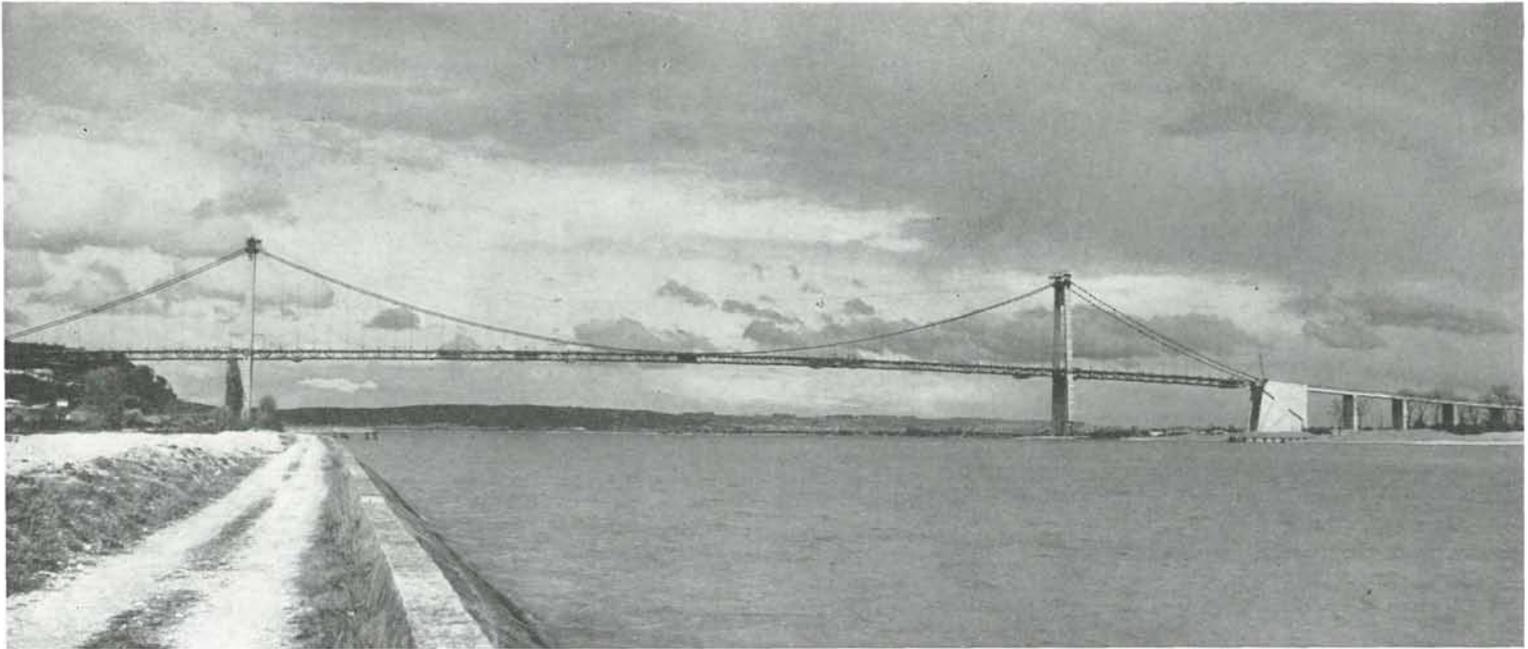
Torre del puente aún en construcción.

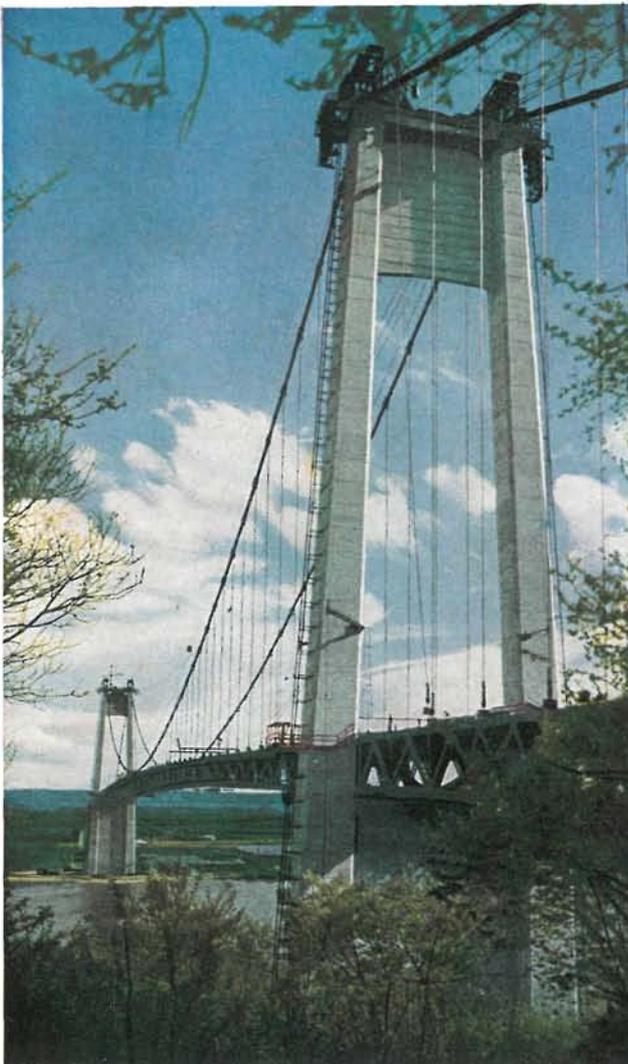
Aspecto general del puente.

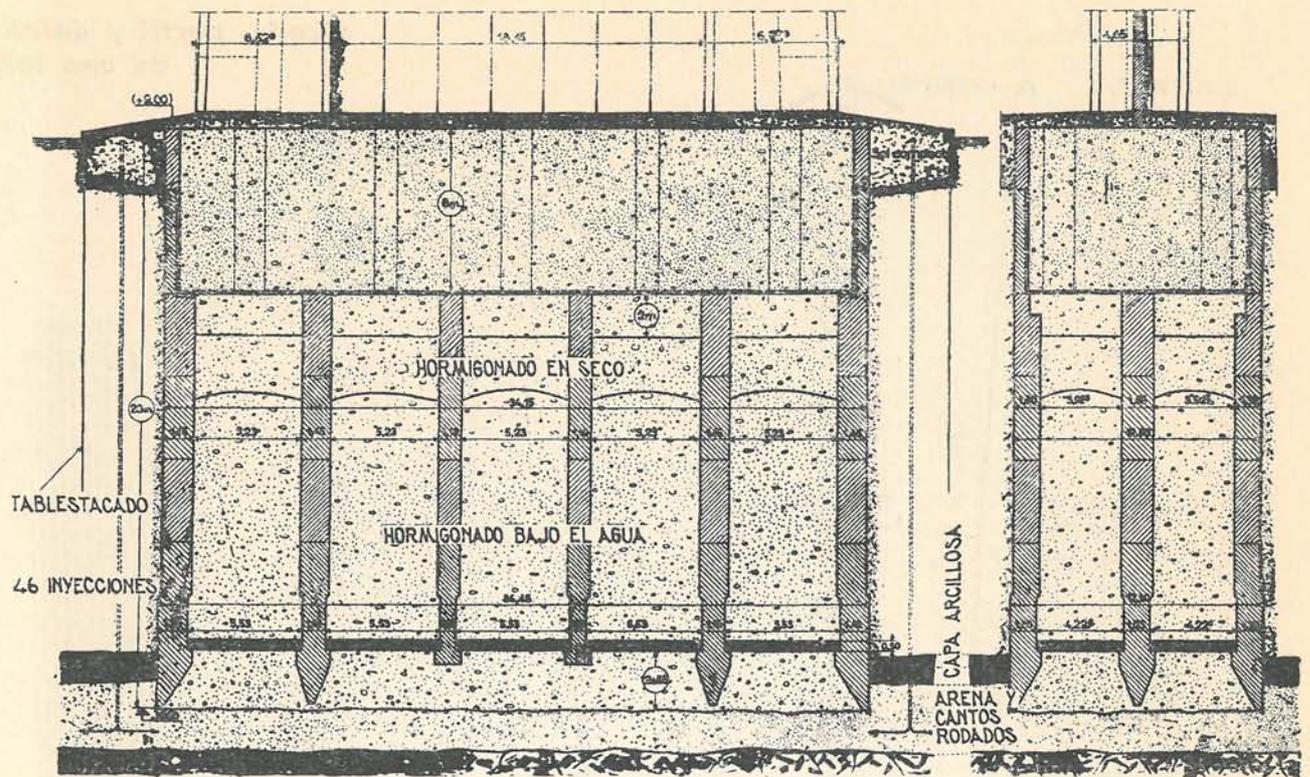
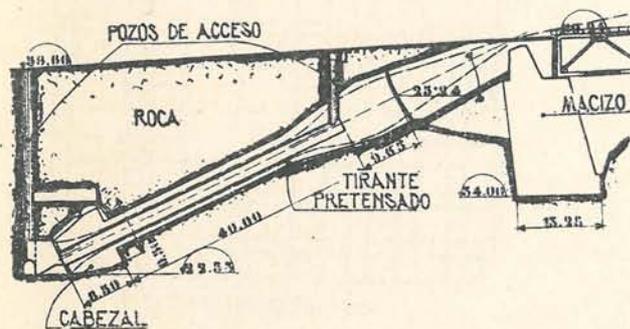
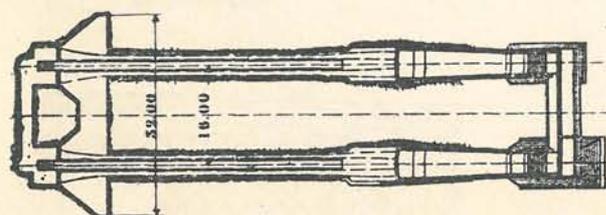
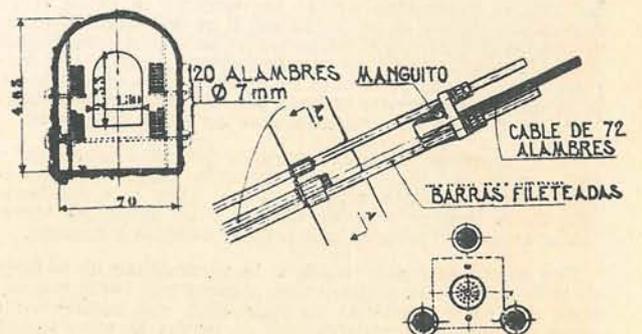
**hundimiento del cajón  
biela de anclaje de pretensado  
galería registro**

En la margen derecha se ha utilizado el banco rocoso para el anclaje de cables. Este anclaje está constituido por dos macizos de hormigón, sobre los que se apoyan las sillas de inflexión para esparcir los cables y dos cámaras visitables.

En este anclaje también se han construido dos tirantes de hormigón pretensado, en cuyo interior se ha dejado una galería central con objeto de poderlos visitar. El pretensado de los dos tirantes se ha realizado con alambre de 7 mm de acero de 140 kg/mm<sup>2</sup>. Los tirantes se unen a un cabezal de hormigón armado que tiene 32 m de longitud.

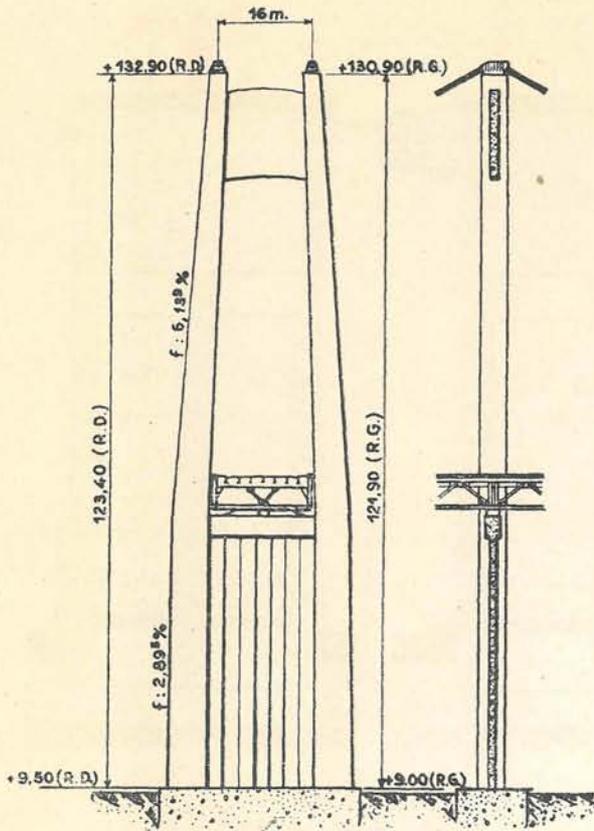
## alzado, perfil y detalles de una torre

Las torres tienen forma sencilla y carecen de adiciones decorativas. Los estudios arquitectónicos se han limitado a las dimensiones y taludes de los paramentos. Estas torres sirven de apoyo a las vigas continuas para contrarrestar los efectos del viento lateral. Las torres tienen una altura total de: 123,40 metros en la torre de la margen derecha y de 121,90 metros en la de la izquierda.

Cada torre se compone de dos montantes de sección rectangular, de cuyos cuatro paramentos sólo uno es vertical y con 4,65 m de anchura constante. En el interior de cada montante se ha dejado una galería de sección cuadrada, de 1,20 m de lado, que se utiliza para las visitas de inspección.

Entre los montantes se ha levantado un diafragma, de 0,60 m de espesor, que llega hasta la parte inferior de una travesa sobre la que se apoya el tablero. En la parte superior, y a 3,50 m por debajo de las extremidades de los montantes, se ha construido una pantalla de arriostramiento, de 15 m de altura y 80 cm de espesor, que completa las disposiciones necesarias para la estabilidad.

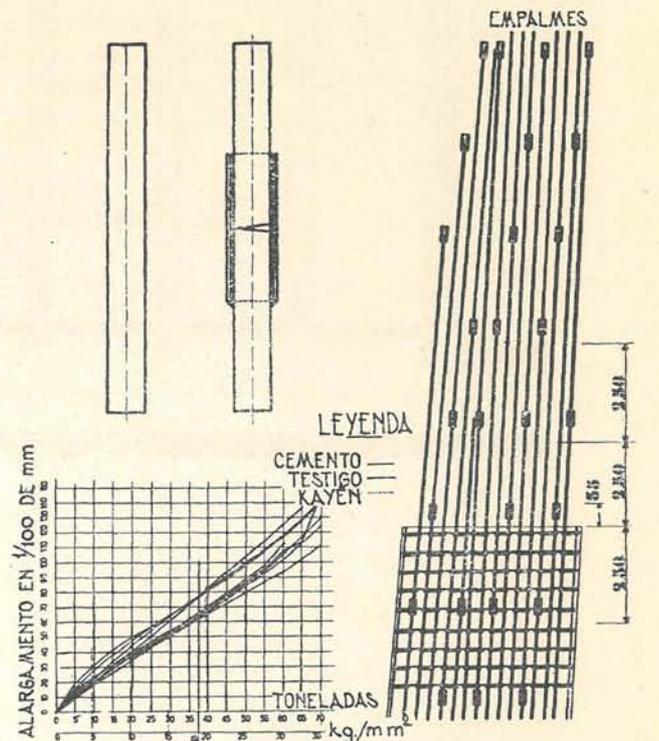
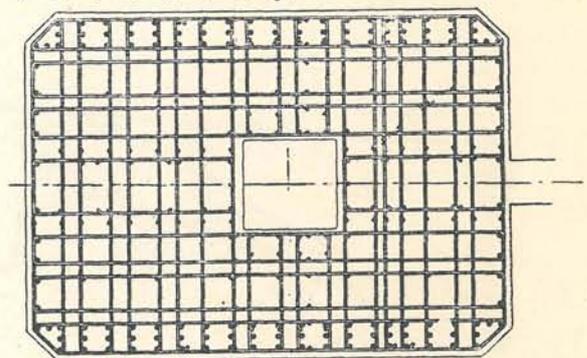
ARMADURAS DEL MONTANTE

DIAFRAGMA SUPERIOR

Los montantes se han empotrado en una losa fuertemente armada, de 8 m de espesor, que constituye la parte superior de cimientos. Debido a la retracción considerable del hormigón, motivada por la acción combinada de las cargas, fluencia y del propio hormigón, las barras longitudinales, de 50 milímetros de diámetro, son de acero duro, de 65 a 75 kg/mm<sup>2</sup>, de carga de ruptura y de unos 38 kg/mm<sup>2</sup> de límite elástico, lo que ha exigido la necesidad de disponer estas barras a tope.

Después de varios ensayos se llegó a disponer las uniones de estas barras por medio de manguitos, que se inyectaban con lechada de cemento para rellenar las desigualdades de las superficies y solidarizarlas lateralmente.

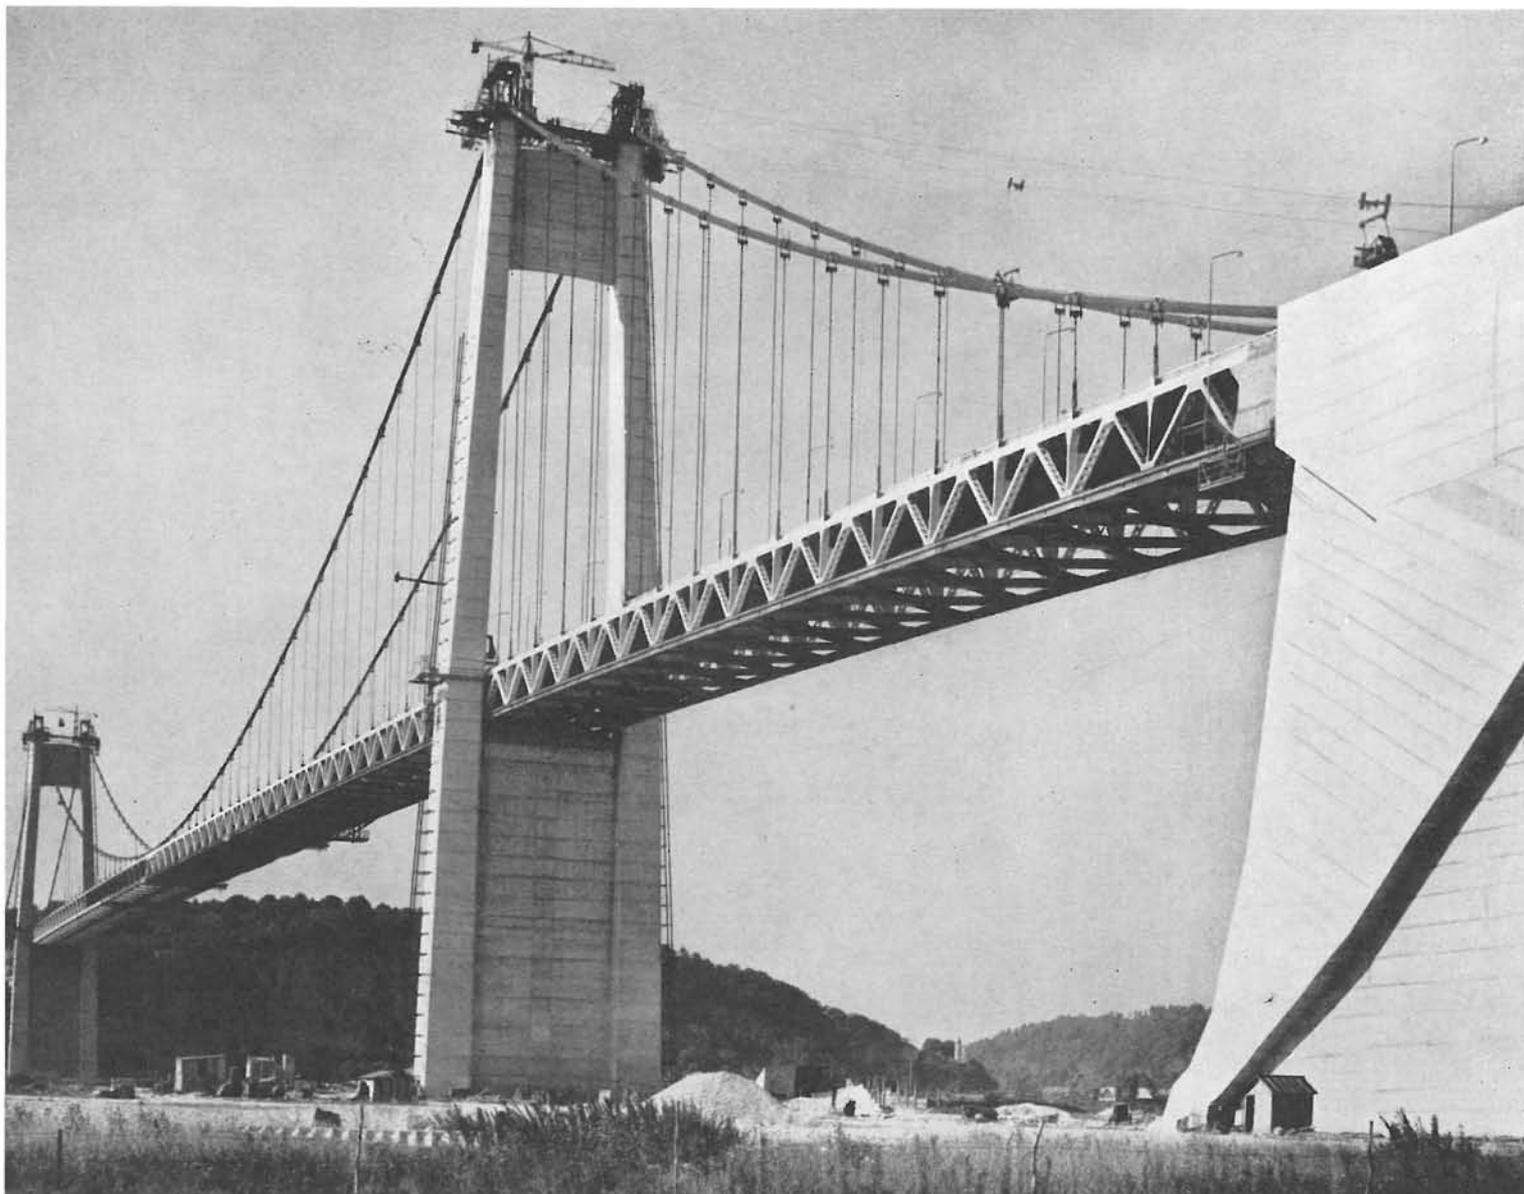
Montaje de péndolas.

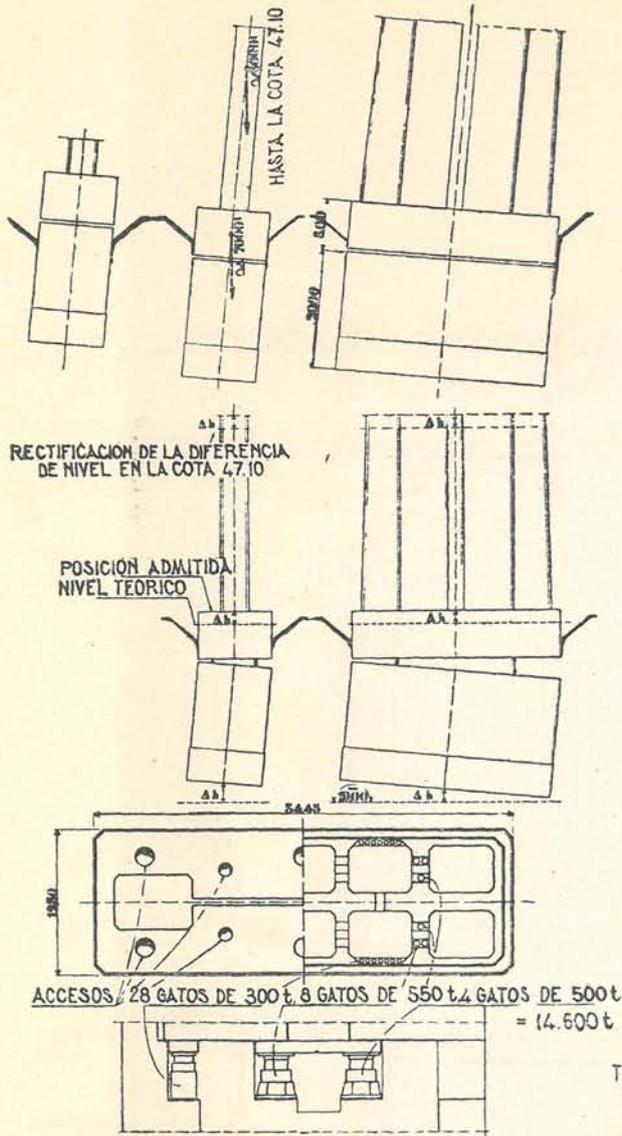
**dispositivo para conservar la verticalidad de las torres**

Con objeto de poder rectificar la verticalidad de la torre en todo sentido, se preparó una cámara con gatos hidráulicos, de 14.600 toneladas de capacidad, que podían utilizarse si durante la construcción se perdía la verticalidad. Esta cámara se halla debajo de la losa de 8 m de espesor.

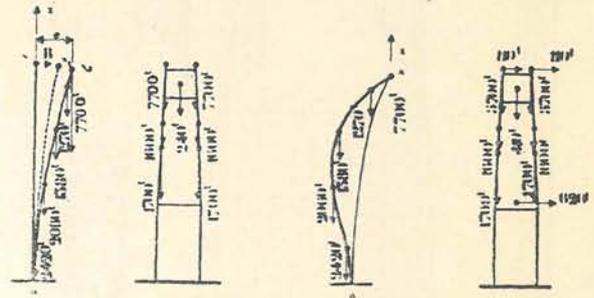
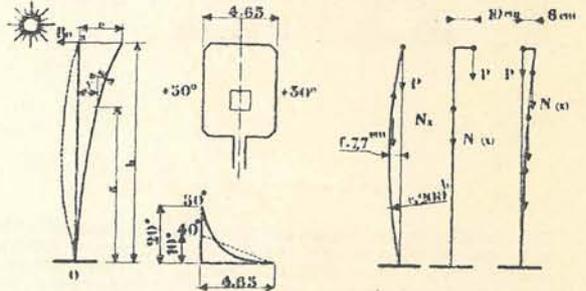
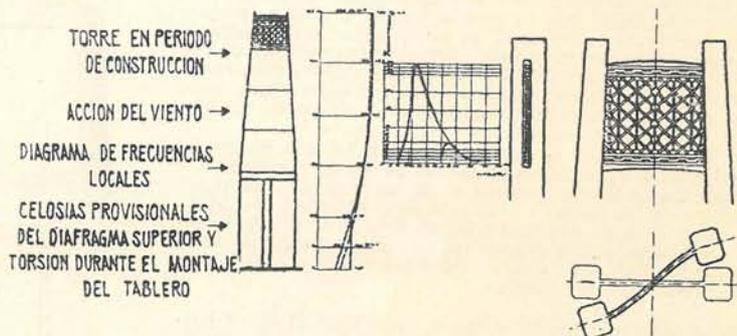
**pandeo y deformación de las torres**

En servicio, la torre puede soportar en su extremidad superior una carga de 14.500 toneladas con un desplazamiento horizontal de  $41 \text{ cm}$ . Bajo este efecto aparecen momentos flectores suplementarios que han sido calculados por aproximaciones sucesivas. A estas cargas se suman las producidas por la inclinación lateral de los montantes de la torre que forman pórtico. La seguridad al pandeo bajo las cargas permanentes es superior a 3, con un coeficiente de  $1 \times 10^6$  para la deformación del hormigón.

Las torres se han comprobado teniendo en cuenta: el efecto de un viento transversal de  $250 \text{ kg/m}^2$ ; una diferencia de temperatura entre los paramentos; para una torsión asimétrica manteniendo cargada solamente la mitad longitudinal del puente; errores de construcción, tales como fibra media no rectilínea; presentando una curvatura igual a 200 veces la altura de la torre; para la posición incorrecta de la silla de apoyo de los cables con una diferencia de  $10 \text{ cm}$  y, para terminar, de la falta de verticalidad de la fibra media con una inclinación de medio milímetro por metro.

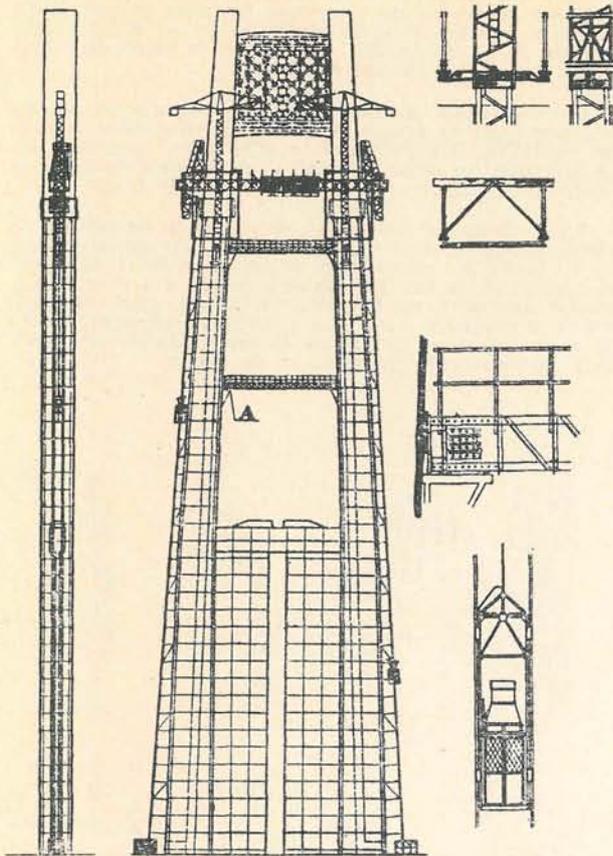
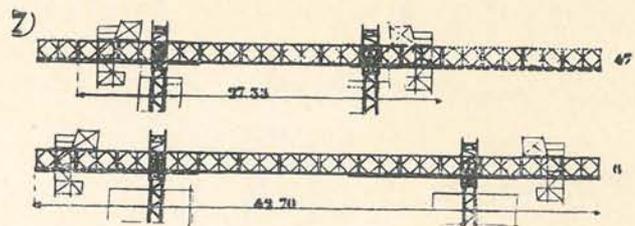
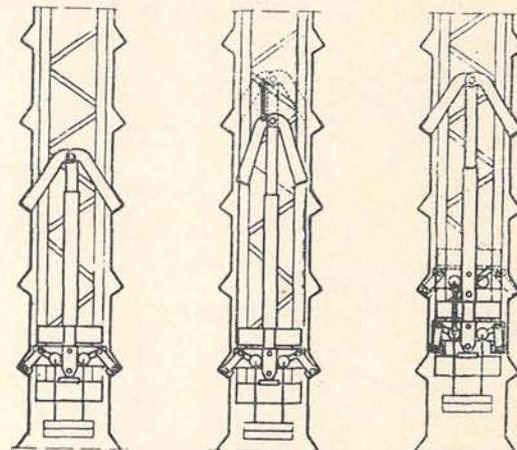
**dispositivo y detalles de construcción de las torres**

Una pasarela tipo puente Bailey servía para el paso del personal de uno a otro montante. Para evitar el subir y bajar, se instaló un vestuario y almacén en el plano de trabajo. Esta pasarela se apoyaba y transmitía los esfuerzos del viento de un montante al otro sobre unos pies derechos preparados en el interior de las galerías de visita de los montantes. Después de terminado el tramo de ejecución previsto, se levantaba la pasarela y plataforma con grúas y encofrados al nuevo nivel mediante gatos de gran carrera apoyados en los pies derechos del interior de los montantes.

Cada fase constructiva, que tenía 2,50 m de altura, se cubría con encofrados isotérmicos y semi-deslizantes formados por una estructura alveolar y dos hojas de placa de madera que la recubrían para lograr así una gran protección contra la acción del frío.
