## Nota Técnica

### Madera, en restauración y rehabilitación

### *Wood, in restoration and rehabilitation*

Enrique Nuere\*

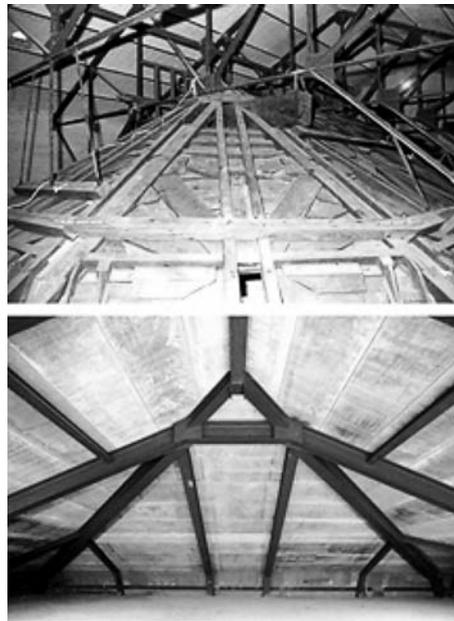
Figura 1. Al sustituir armaduras de madera por otras de acero no suele ser habitual repetir el modelo estructural adecuado a la madera, sino que se aprovechan las propiedades del nuevo material empleado, lo que como mínimo suele representar una nueva redistribución de cargas no siempre aconsejable. (Sobrecubiertas de la iglesia del convento de Santa Clara de Tordesillas y de la iglesia parroquial de Nava del Rey).

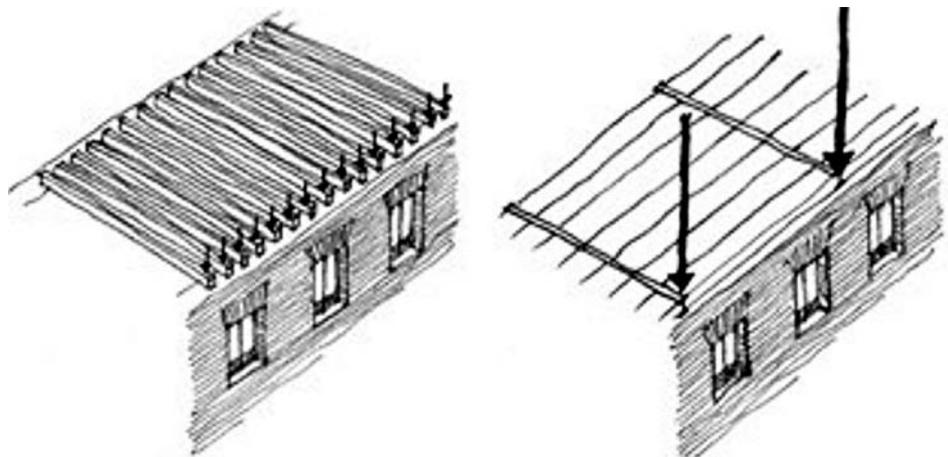
Figura 2. En estos dos esquemas se entiende mejor la diferente incidencia que en un muro de fábrica tienen dos formas diferentes de resolver un forjado en el caso de utilizarse madera, o acero, lo que lógicamente provocará una distinta respuesta en los muros que soporten dicho forjado.

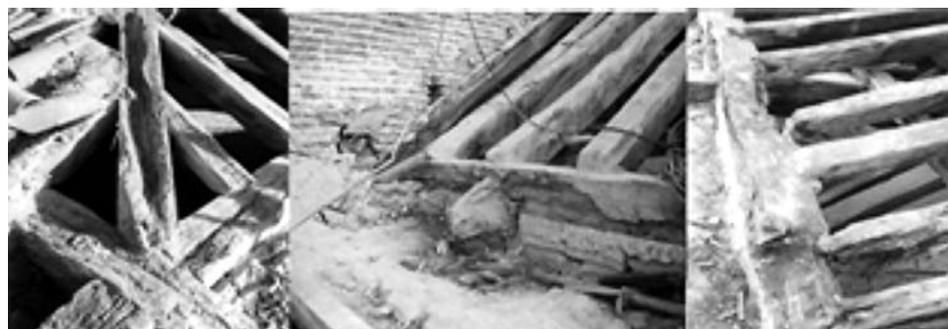
Figura 3. Salvo que se trate de defectos debidos a un inadecuado diseño, los daños en la madera siempre son el resultado de la acción de los xilófagos como consecuencia de haber estado la madera con un contenido de humedad por encima del 20%. En las cubiertas que hayan carecido de un eficaz mantenimiento es lógico que esos daños aparezcan junto a los estribos, donde por lógica acaba acumulándose el agua de las posibles goteras. (Cubiertas de la iglesia del convento de las Comendadoras de Madrid).

En general, los puntos más proclives a padecer ataques de termitas son las cabezas de vigas empotradas en fachadas sometidas a lluvias racheadas que tengan un cierto grado de permeabilidad, umbrales de balcones, que de forma natural retienen las aguas de lluvia y transmiten humedades al muro próximo, vigas bajo limahoyas en mal estado, elementos de cubierta mal mantenidos, buhardillas abiertas en tejados, y especialmente propicias son las soleras y estribos de armaduras de cubierta, situadas en la zona a donde va a parar el agua de posibles goteras de las cubiertas.

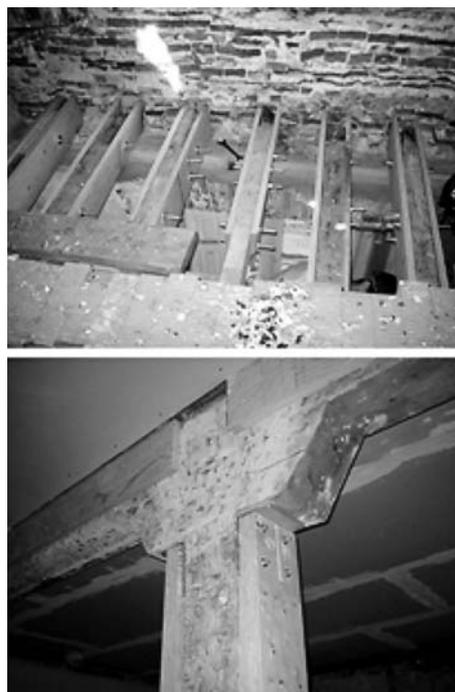
*Figura 4. En las estructuras que no han de quedar vistas era habitual la utilización de refuerzos metálicos. Estos pueden seguir siendo válidos, sin embargo, hoy disponemos para este fin también de madera microlaminada, cuyas características son muy ventajosas a la hora de realizar refuerzos. No obstante seguiremos necesitando tornillos o bulones de acero, que en determinados casos son más fáciles de utilizar que las uniones encoladas cuya ejecución requiere la intervención de carpinteros cualificados. (Edificio de viviendas en el Pasaje Gutiérrez, de Valladolid).*

elementos auxiliares metálicos, ya sean platabandas de acero cosidas a la madera sana, o refuerzos de maderas microlaminadas o contrachapadas, sin más que hacer una previa comprobación de los tornillos o bulones a utilizar para garantizar la unión del refuerzo a la pieza dañada.

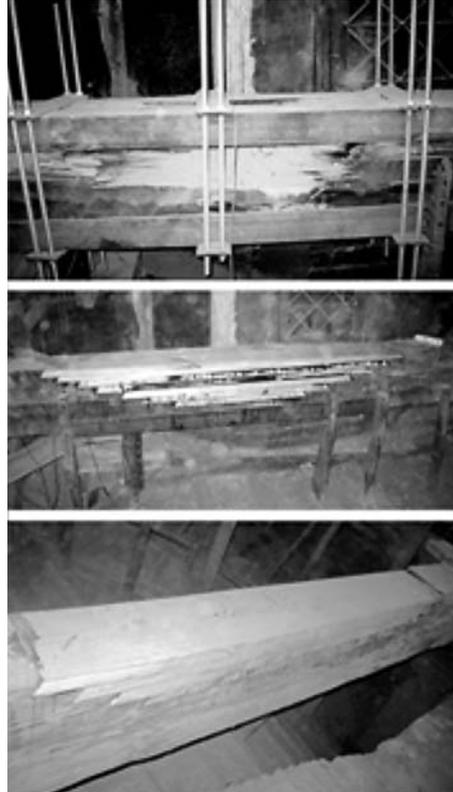
*Figura 5. Un par de tirantes de la armadura de cubierta de la madrileña iglesia de San Antón de Madrid estaban tronchados en la zona central. Para eliminar el refuerzo metálico que en algún momento se les había colocado se procedió a relaminar la zona dañada, solapando escalonadamente las sucesivas láminas con las que se recompuso la sección. La cola empleada fue resina de resorcina, cuyo comportamiento está ampliamente experimentado en la fabricación de madera laminada.*

Un ejemplo que aclara lo antedicho nos lo ofrece una intervención llevada a cabo en la iglesia de San Antón de la madrileña calle de Hortaleza. Se trataba de dos tirantes de la armadura de cubierta, con daños en su zona central. La opción elegida fue la reparación in situ, por la sencilla razón de que se trataba de dos piezas de 16 m de longitud, y una sección de más de 30 por más de 40 cm. Conseguir hoy en día dos piezas semejantes es misión prácticamente imposible, incluso pensando en madera laminada; y aun en el caso de haberlas encontrado, su sustitución implicaba levantar la cubierta de la iglesia (en la que era innecesario intervenir por haber sido reparada poco tiempo antes). Y aun en el caso de que las circunstancias fueran otras y se dispusiera de semejantes maderas, quedaba el problema de trasladarlos en un camión con

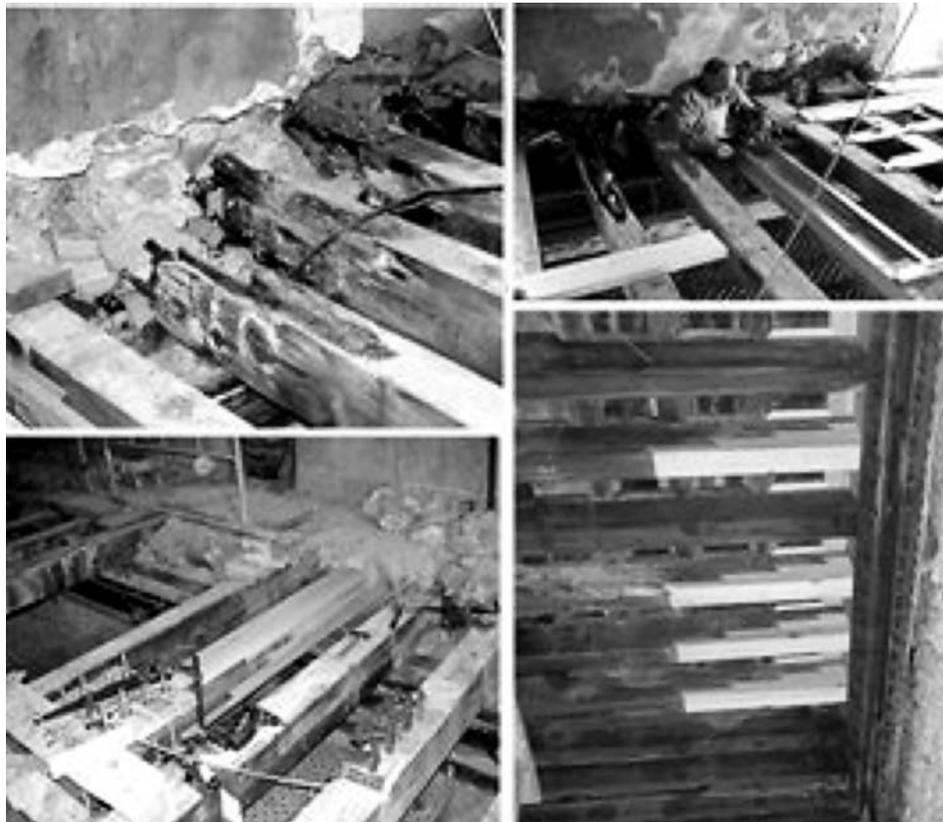
*Figura 6. La reparación de piezas más o menos valiosas que deberán quedar vistas excluye la realización de simples "remiendos". Una eficaz forma de reparar daños por importantes que estos sean es el relaminado, basado en la técnica utilizada en la fabricación de madera laminada, y por supuesto respetando todos los condicionantes que su fabricación exige. Una vez terminado el trabajo carpintero comenzará la limpieza de la madera antigua y el entonado de la madera nueva aportada. Las vigas así reparadas se pueden recalcar como si de vigas nuevas se tratase. (Reparación de las vigas de un forjado del Palacio Ducal de Pastrana, Guadalajara).*

Las prótesis a realizar en cada madera se basan en el mismo principio que permite fabricar madera laminada a partir de tablas de pequeño espesor. Utilizaremos por tanto láminas de madera de 4 a 5 cm de espesor máximo, y la humedad de la madera a utilizar no diferirá en más o menos un 2% respecto de la de la madera a reparar.

La primera operación a realizar consistirá en decidir un escalonamiento adecuado en la madera a reparar, para solapar adecuadamente las sucesivas láminas que vayan a recomponer la sección dañada, lógicamente en función del canto de la pieza a reparar.

El escalonamiento se hará de tal forma que las superficies que dejemos en la pieza original queden perfectamente planas, y todas paralelas entre sí, para garantizar un perfecto encolado con las láminas de madera nueva.

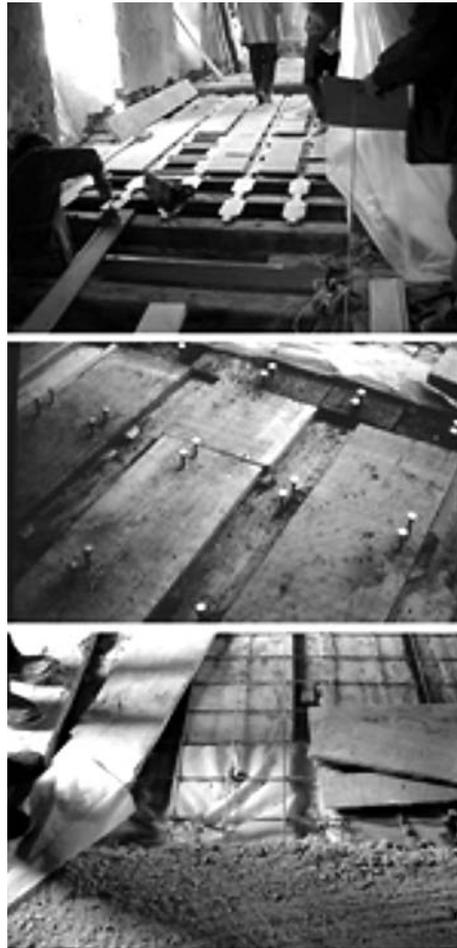
*Figura 7. Una vez reconstruidas las vigas del forjado se puede considerar que ya han recuperado su capacidad portante original. Sin embargo esta capacidad puede ser insuficiente para los nuevos usos proyectados, en cuyo caso cabe la posibilidad de reforzarlas con hormigón. Ahora bien, un hormigón simplemente vertido sobre la madera no sería más que un peso muerto que aumentaría el problema. Para que realmente represente un refuerzo de las vigas de madera ha de calcularse adecuadamente el número de conexiones necesario que garantice la ausencia de deslizamiento entre los dos materiales, y que haga funcionar al conjunto como un material homogéneo. (Reparación de las vigas de un forjado del Palacio Ducal de Pastrana, Guadalajara).*

Una de las formas más utilizadas para conseguir ese aumento de inercia suele ser colocar una capa de hormigón que actúe como cabeza de compresión de las vigas, que se deberá conectar adecuadamente a la madera mediante tornillos, o conectores especializados, que contrarresten los esfuerzos rasantes que se producirán entre los dos materiales. El cálculo, según especifica el actual Código Técnico de la Edificación (CTE), deberá considerar el posible deslizamiento que se pueda producir entre madera y hormigón.

Esta solución suele aumentar la rigidez de antiguos forjados de forma espectacular, pero tiene el inconveniente de aumentar de forma importante el peso propio, lo que en madera es especialmente desfavorable, al estar más penalizadas las cargas permanentes respecto de las sobrecargas. En el caso de que el aumento de carga no fuera aconsejable, también es posible realizar el refuerzo con madera microlaminada, ya que su resistencia característica en general duplica con creces la de la madera a reforzar, y el au-

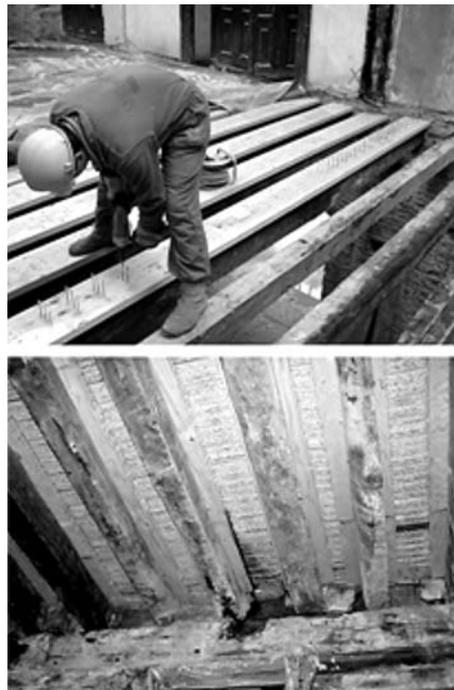
Figura 8. Cuando el peso del hormigón es un inconveniente a la hora de realizar un refuerzo de vigas de madera, se puede recurrir a la madera microlaminada. Al no ser necesario cuajar toda la superficie del forjado, como en el caso del hormigón, el sobrepeso que representa el refuerzo apenas rebasa los 15 kg/m<sup>2</sup>. Para colocar el pavimento en este caso se tendió una capa de mortero sobre un nervacero que salvaba los huecos existentes. (Rehabilitación del palacio Pimentel de Valladolid)

mento de peso que representa suele ser tan sólo de 15 a 20 kg/m<sup>2</sup> respecto a los 150 ó 200 kg/m<sup>2</sup> que supone una capa eficaz de hormigón.

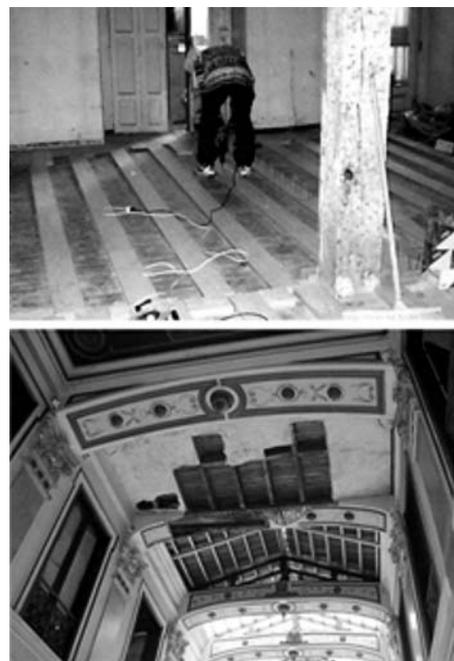
Figura 9. En la rehabilitación es demasiado frecuente tener que trabajar sobre locales en uso, lo que complica la realización de trabajos con seguridad. En el caso del refuerzo de este forjado del pasaje Gutiérrez de Valladolid, mantener la tarima entre los refuerzos de madera microlaminada y las vigas a reforzar, supuso una tranquilizadora garantía de seguridad para los viandantes que seguían transitando por el pasaje. También es ventajoso mantener las tarimas cuando se trata de reforzar forjados con hormigón, ya que sirven de encofrado perdido. Ahora bien en ambos casos es preciso confirmar previamente que el estado de las maderas a reforzar esté libre de ataques de xilófagos que hubieran disminuido su sección eficaz, lo que exigiría levantar, aunque sólo fuera localmente, la tarima que impida trabajar sobre las posibles zonas dañadas. (Edificio de viviendas en el Pasaje Gutiérrez, de Valladolid).

Tanto en el caso de refuerzos hechos con madera microlaminada, como con hormigón, si se trata de vigas con una tarima encima, ésta se puede mantener entre la capa de compresión y las vigas de madera, ya que aunque supone un aumento del posible deslizamiento (lo que obliga a aumentar la conexión), presenta la ventaja de que la obra se puede realizar con mayor facilidad y seguridad de trabajo, especialmente para quienes circulen por los pisos inferiores. Este aspecto es muy importante en obras de rehabilitación en las que frecuentemente la actuación no comprende la totalidad del edificio.
