el "mastic" bituminoso en las obras hidráulicas y marítimas

GEORGES VIÉ, ingeniero

En este trabajo, el autor estudia, y pone de relieve prácticamente, el amplio campo de aplicaciones que se le ofrecen a los productos mixtos, conocidos con el nombre de mastics, en las construcciones hidráulicas y marítimas. Para hacer más comprensible estos tipos de aplicaciones se exponen dos casos concretos donde se han empleado estos aglutinantes impermeabilizadores: uno de ellos en la protección de márgenes del litoral costero y otro en el vaso de embalse de una presa dedicada a la explotación en período de puntas.

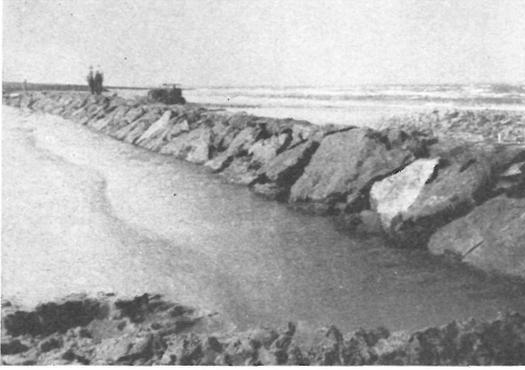
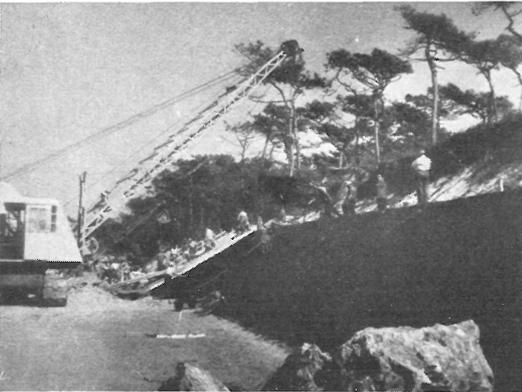
Rompeolas de Pointe Grave.

Penetración de mastic bituminoso entre los bloques de ofita.

Las defensas realizadas bajo el principio de células arenadoras se han construido de hormigón y bloques formando una especie de enchado en el primer sector antes indicado, mientras que en el segundo se han previsto bloques y piedra con huecos rellenos de mastic bituminoso.

- 1) Bloques laterales anclados 0,25 m en la arcilla.
- 2) Las caras planas de los bloques dispuestas según la pendiente.
- 3) Los huecos entre bloques se rellenaron con piedra para reducir los huecos.
- 4) No se impuso limitación alguna para la dosificación del mastic, que debía rellenar completamente los huecos.

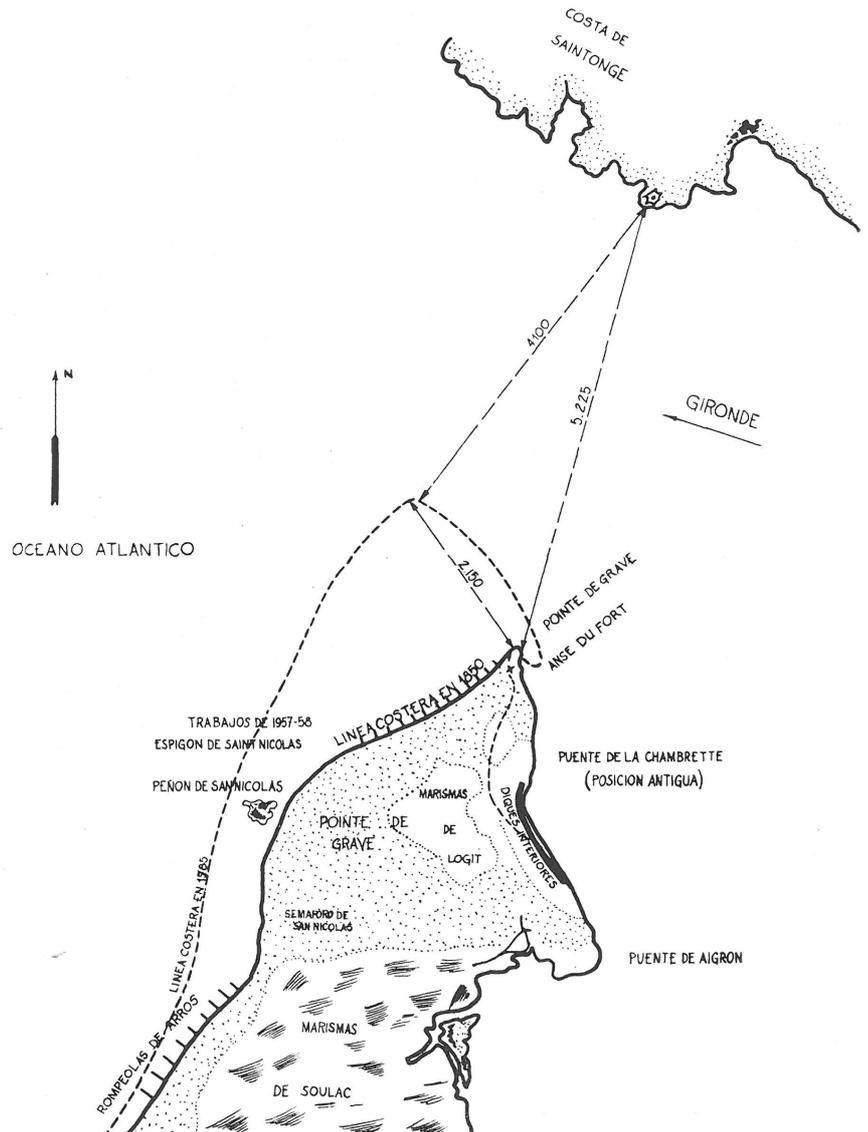
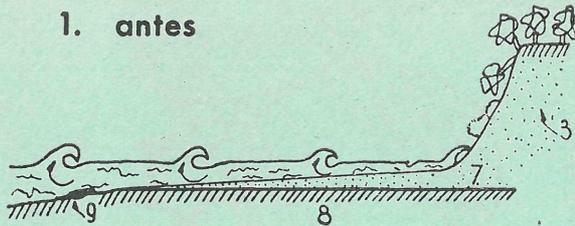
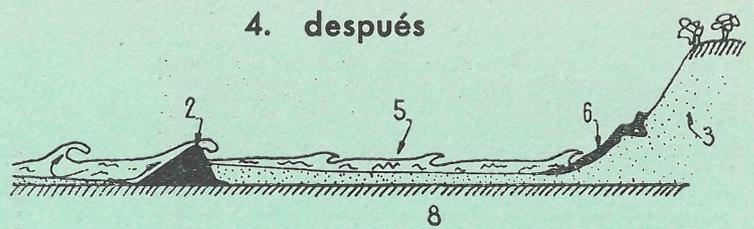
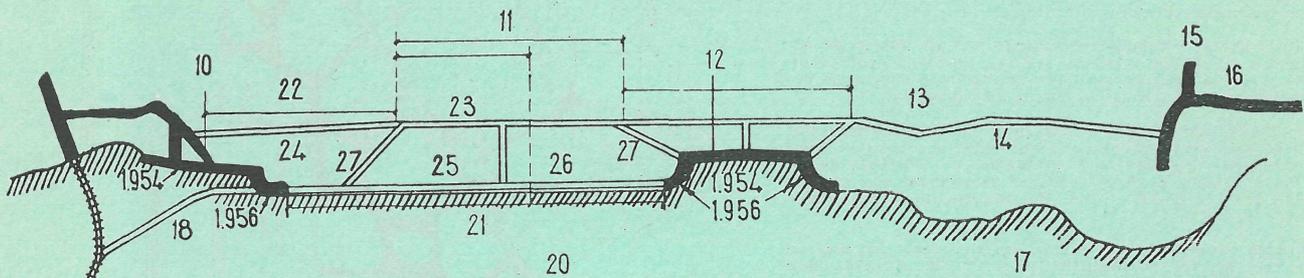
replanteo de las defensas

2. Rompeolas.—3. Duna.—5. Célula original.—6. Revestimiento de duna.—7. Arena.—8. Arcilla.—9. Arcilla atacada.—10. Encachado del rompeolas.—11. Trabajos de primera urgencia.—12. Espigón núm. 14.—13. Programa complementario.—14. Rompeolas aligerado.—15. Espiga de La Claire.—16. Rompeolas de La Claire.—17. Zona protegida por el espigón núm. 14.—18. Carretera.—19. Ferrocarril.—20. Margen atacada.—21. Revestimiento aligerado (565 m).—22. Programa complementario.—23. Rompeolas normal (445 m).—24. Rompeolas aligerado (316 m).—25. Primera célula.—26. Segunda célula.—27. Rompeolas aligerado (100 m).

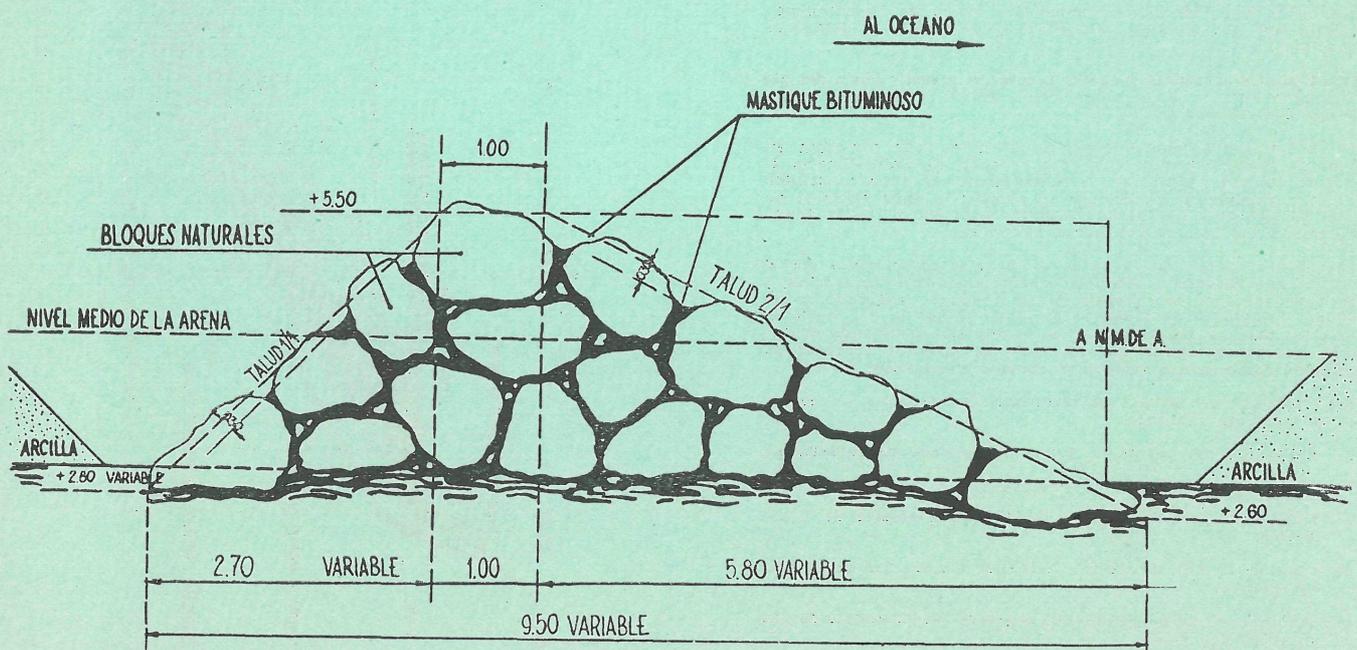
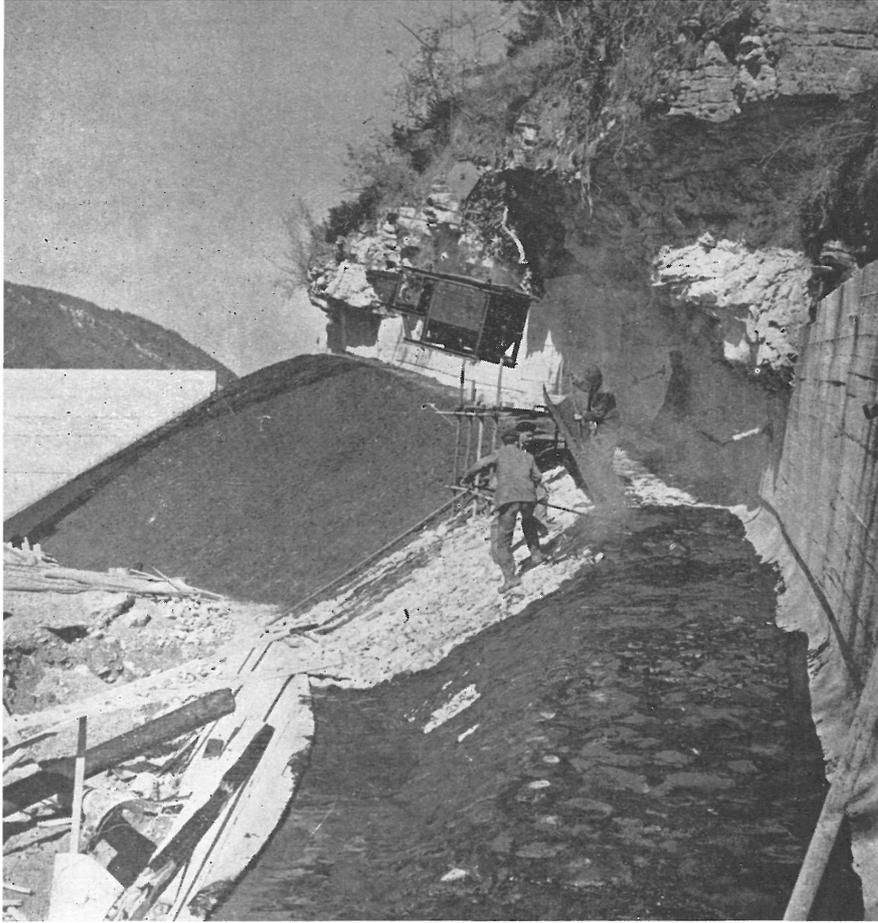
Penetración de mastic bituminoso en la margen protegida de la presa de Engins.

Aspecto de la piedra durante le penetración de mastic.

Voluntariamente, las juntas se dejaron anchas, es decir, de 0,05 m; pero la tolerancia excesiva las llevó hasta 0,10 m y, como consecuencia, ha exigido rellenarlas previamente con grava y gravilla.

Los mampuestos utilizados tenían 0,25 de asta y 0,40 de tizón. La profundidad de los huecos donde podía llegar la penetración era de 0,60 m en las inmediaciones del muro de pie, y de 0,30 a 0,40 m en el conjunto del revestimiento, salvo en el paso dejado en coronación, donde las juntas se rellenaron con gravilla los tres cuartos de altura, no dejando más que 0,05 m de profundidad para rellenar con mastic bituminoso.

El mastic bituminoso se preparó utilizando arena silicea fina, y dosificando el betún 40/50 a 22 %, en peso, del mastic, es decir, el 28 %, en peso, de la arena. Esta pasta penetraba bien hasta los 3 m del lugar donde se vertía. Una superficie de 900 m² se trató con 252 toneladas de mastic, que corresponde a una media de 280 kg/m². Esta cantidad, relativamente elevada, tiene su explicación por la luz de las juntas y profundidad de penetración de hasta 0,60 metros.

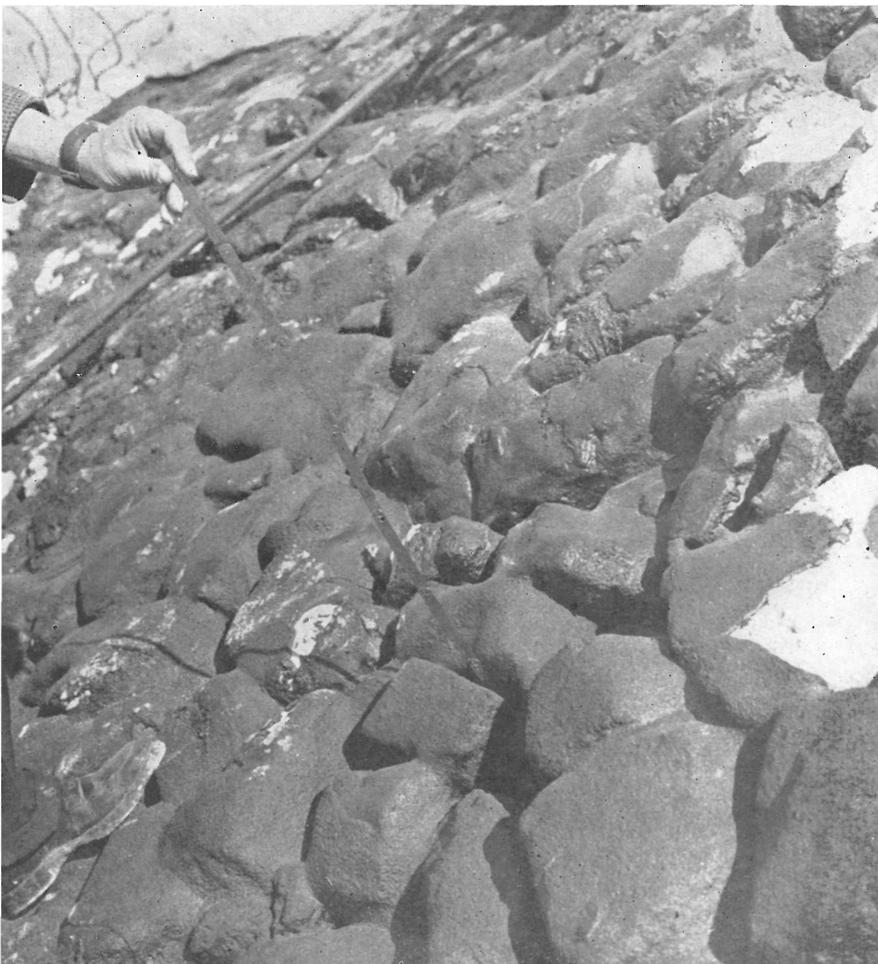
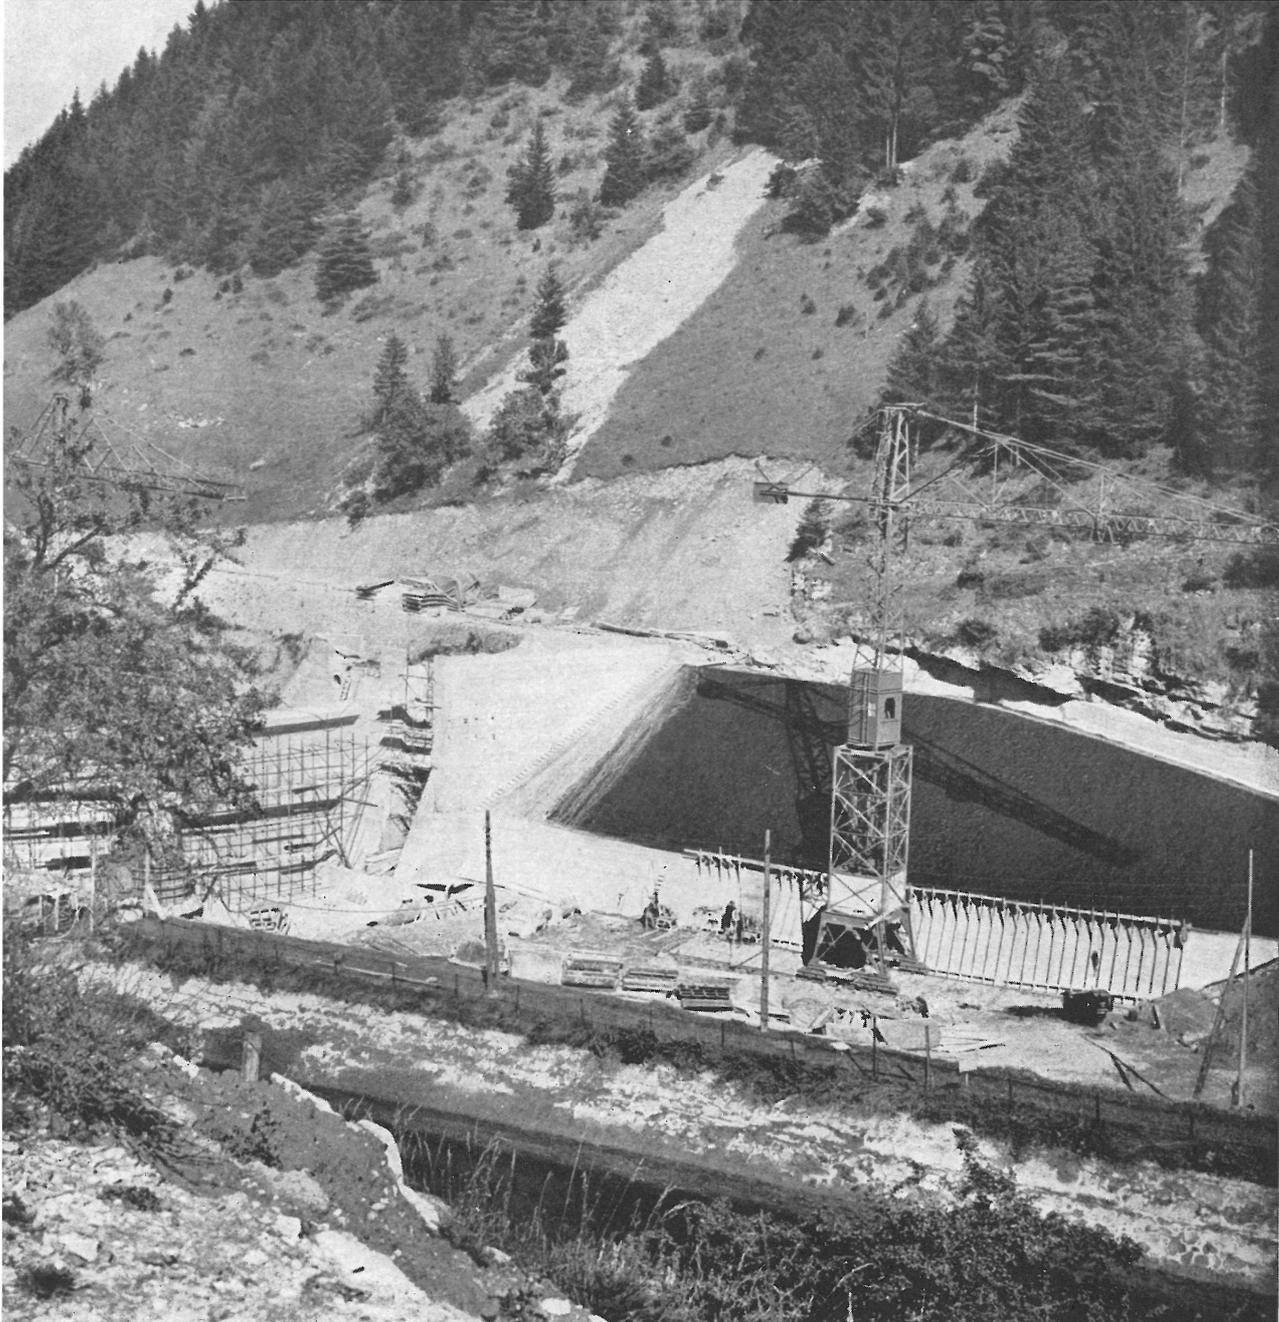
Vista general de la margen protegida en el embalse de Engins.

- 1) Un muro de pie con un colector y drenes para captar las aguas que pudieran llegar de la parte posterior.
- 2) Un relleno de piedra suelta formando talud de 3/2 y muy permeable.
- 3) Un revestimiento de mampostería con penetración de mastic bituminoso.
- 4) En la parte superior, un muro de transición con el escarpado calizo.
