APLICABILIDAD DE LA TERMOGRAFÍA PARA LA INSPECCIÓN DE LOS EDIFICIOS RURALES: CASO DE UNA COMARCA ESPAÑOLA

(SUITABILITY OF INFRARED THERMOGRAPHY FOR THE EXAMINATION OF RURAL BUILDINGS: THE PARTICULAR CASE OF A SPANISH REGION)

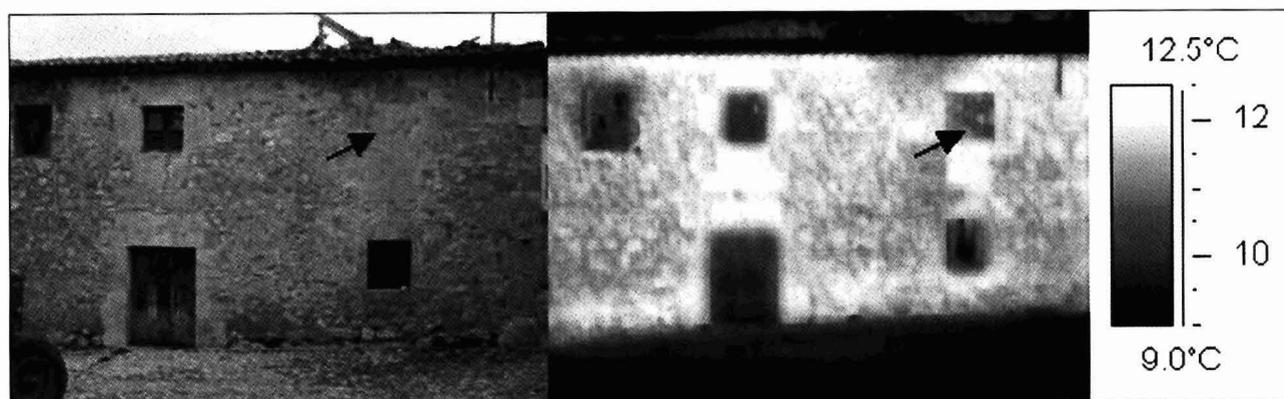
bios de uso o de la unidad familiar, en muchos edificios se hacía necesario cambiar la disposición de puertas o ventanas, abriendo huecos nuevos y tapando otros existentes. En la figura 1 aparece la imagen visual y termográfica de la fachada de una vivienda rural. En la termografía se distingue claramente un hueco de fachada que no aparece en la imagen visual. Se trata de un antiguo hueco que ha sido tapado, el grosor empleado para tapar el hueco es menor que el espesor del muro de cerramiento, por tanto su capacidad para acumular calor también es inferior. La termografía ha sido realizada al anochecer, cuando la temperatura exterior está descendiendo. El hueco oculto aparece a una temperatura similar a la del resto de huecos de fachada y a menor temperatura que el resto del muro.

Figura 1.- Fachada de una vivienda rural. La imagen termográfica revela la existencia de un antiguo hueco en la fachada que ha sido tapado. Tomada al anochecer.

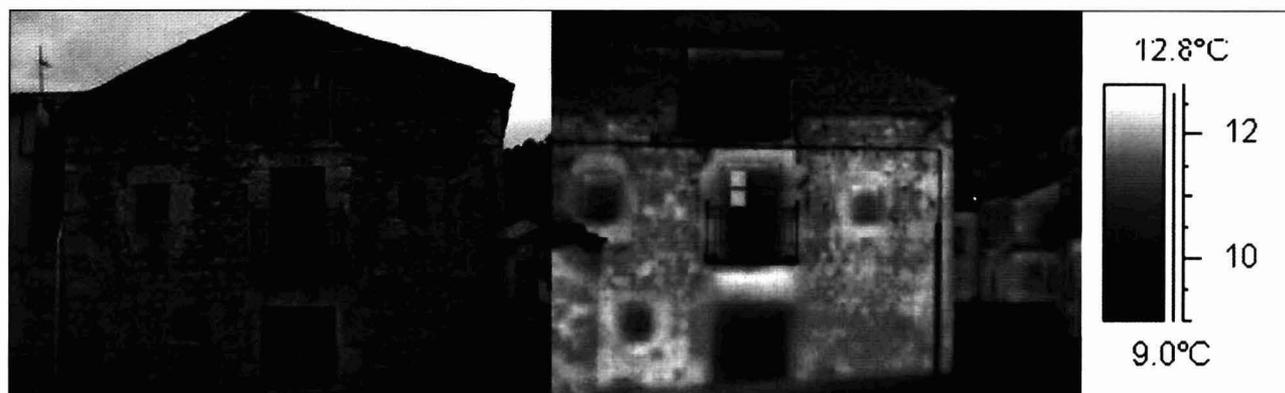
Los edificios antiguos encontrados en el entorno rural fueron construidos con distintos materiales, teniendo en cuenta el criterio de economía y la disponibilidad de los mismos. En las inspecciones realizadas se han encontrado fachadas realizadas con diferentes materiales, en la figura 2 aparece un ejemplo de vivienda rural construida con mampostería de piedra y adobe. En la imagen termográfica se observa perfectamente el diferente comportamiento térmico de los mismos. La parte inferior del edificio realizada en mampostería de piedra tiene un espesor mayor que la última planta realizada en adobe debido a las necesidades de capacidad portante, al aumentar el espesor aumenta el volumen que puede almacenar calor, es por esto que al anochecer, cuando las temperaturas han disminuido, la parte del muro realizada con mampostería de piedra está a mayor temperatura que el adobe.

Figura 2.- Fachada de una vivienda rural. Las dos primeras plantas están realizadas en mampostería de piedra y la planta de cubierta en adobe. La termografía muestra el diferente comportamiento de estos materiales. Tomada al anochecer.

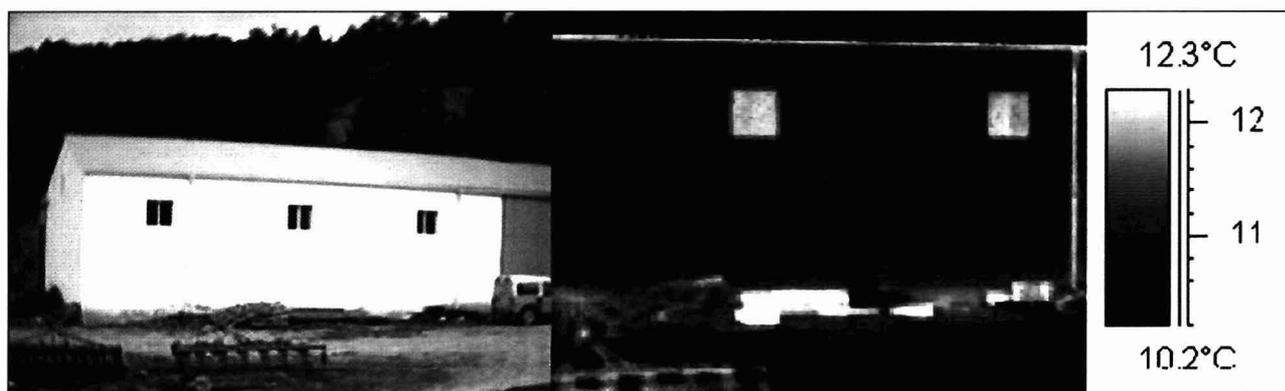
Una aplicación muy interesante de la termografía es la de determinar fallos en la estructura y en el cerramiento. Para determinar el estado de conservación de un edificio es importante conocer si existen grietas en el mismo, su número y su tamaño. En la figura 3 se muestra la imagen de una nave agrícola, la termografía desvela la localización de una junta que no era apreciable a simple vista. La detección de este tipo de fallos obedece a una diferencia de

emisividad más que a una diferencia de temperaturas. La zona donde se localiza la junta no tiene las mismas características superficiales que la fachada intacta, lo que hace que varíe su capacidad de emitir radiación.

Figura 3.- Nave agrícola. La termografía revela la presencia de una junta de importante espesor en el muro. Tomada al amanecer.

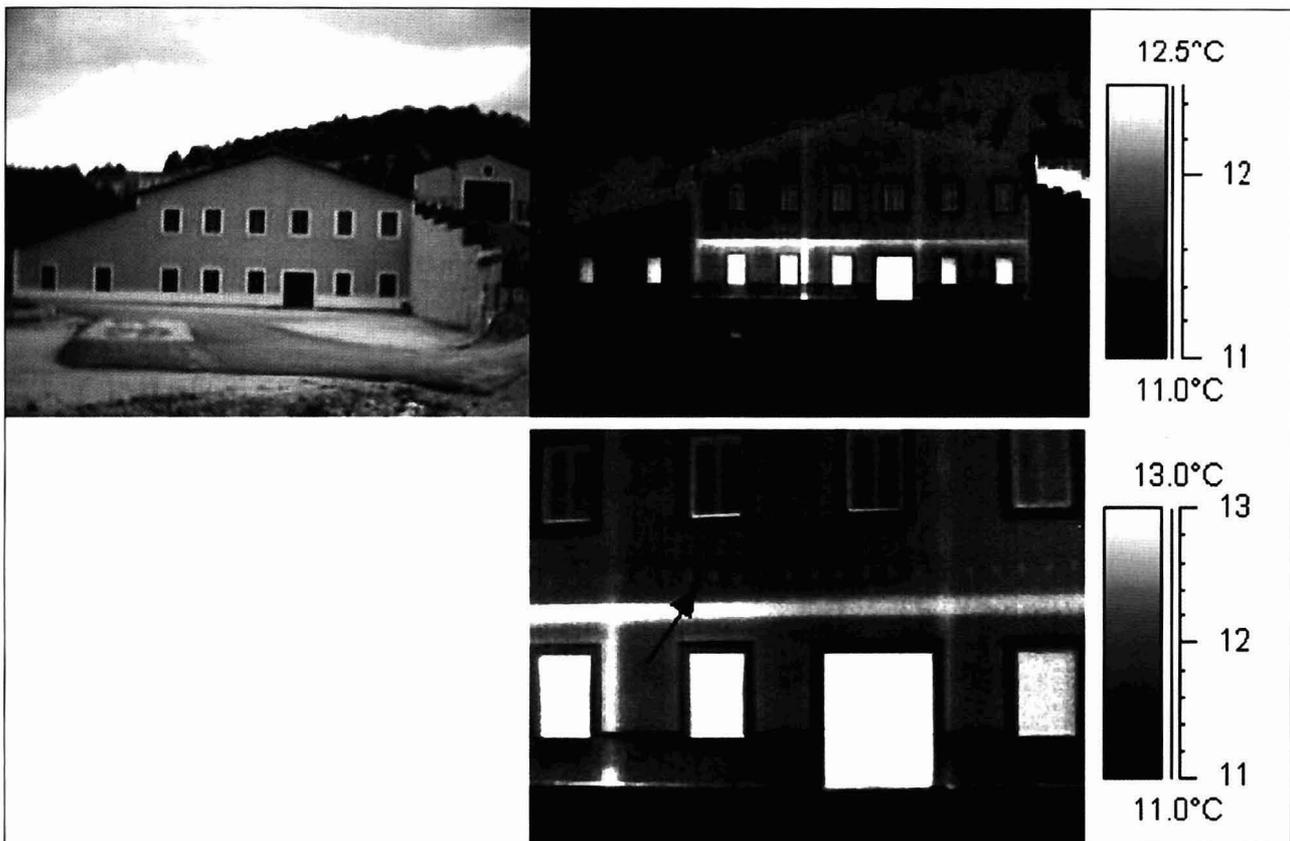
En la figura 4 aparece la imagen de una bodega de construcción actual, la termografía realizada muestra perfectamente la ubicación de la estructura portante.

Figura 4.- Bodega de construcción moderna. En la termografía aparece la estructura a una temperatura superior al resto del muro de fachada. En la imagen inferior aparece una termografía de detalle en la que se señala una bovedilla. Tomadas al amanecer.

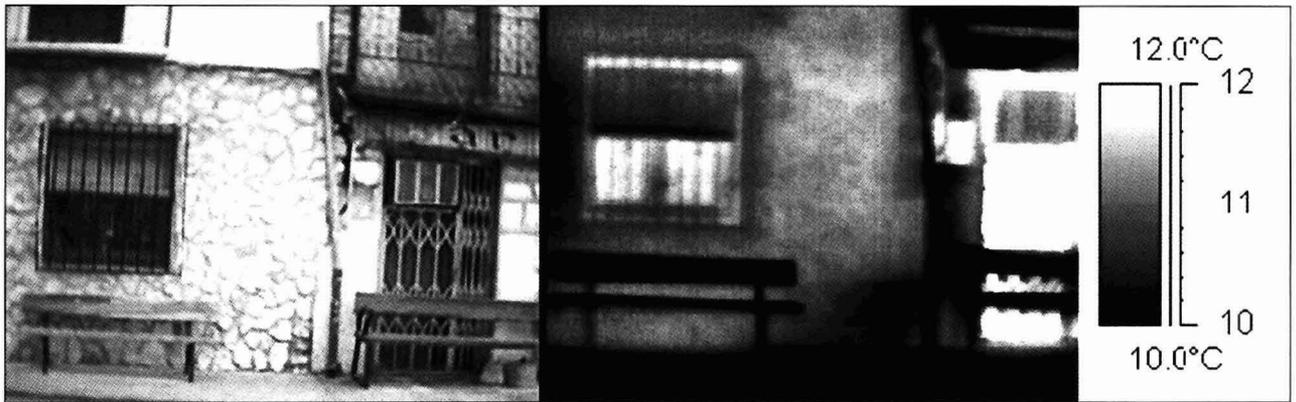
En la figura 5 aparece una imagen de una vivienda rural. La rotura del canalón de desagüe ha provocado que las aguas de lluvia caigan directamente por el muro. Este hecho hace que aparezca una zona húmeda en la parte del muro en contacto con el suelo. En la imagen termográfica tomada al amanecer esta zona aparece más fría debido a que su inercia es mayor que la del resto del muro, por tanto tarda más en calentarse que el resto.

Figura 5.- Vivienda rural. El canalón de desagüe se ha partido y las aguas de lluvia caen directamente al suelo, se ha formado una zona húmeda en la parte inferior del muro que aparece como una zona fría en la imagen termográfica. Tomada al amanecer.

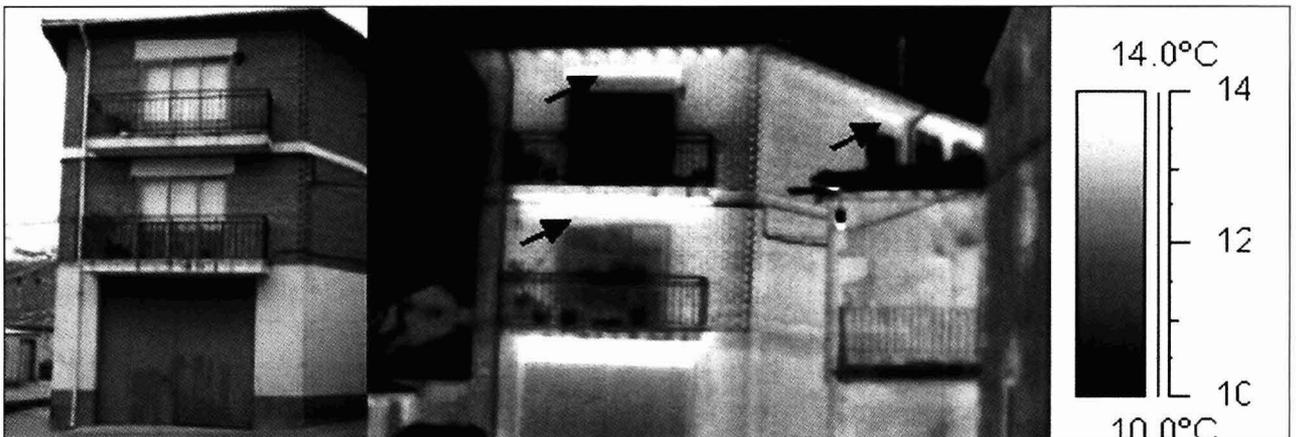
La figura 6 muestra una imagen de una vivienda rural en la que aparecen puntos de pérdidas de calor en los tambores de las persianas.

Figura 6.- Vivienda rural. En la imagen termográfica se señalan puntos de pérdidas de calor que corresponden con los tambores de las persianas. En la planta baja también se pierde calor por la ventana del garaje. Termografía tomada al anochecer.

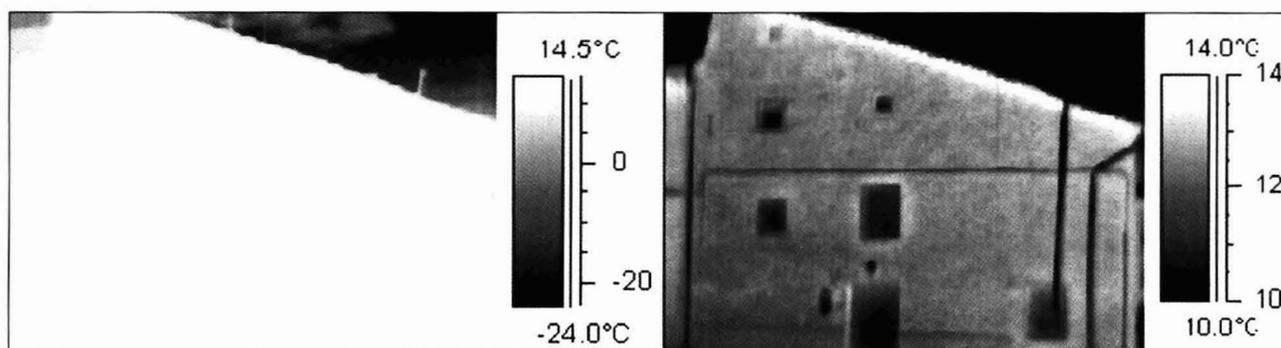
- Regulación de la escala de temperaturas: por defecto normalmente la imagen termográfica viene definida entre unas temperaturas que son la máxima y la mínima encontradas en el entorno que se inspecciona. Sin embargo existe la posibilidad de reducir este intervalo de temperaturas para identificar problemas en zonas concretas del termograma (ver figura 7).

Figura 7.- Imágenes termográficas de una vivienda rural. En la izquierda el rango de temperaturas corresponde a la máxima y a la mínima de toda la imagen. En la derecha se ha reducido el rango a las máximas y las mínimas encontradas en la fachada.

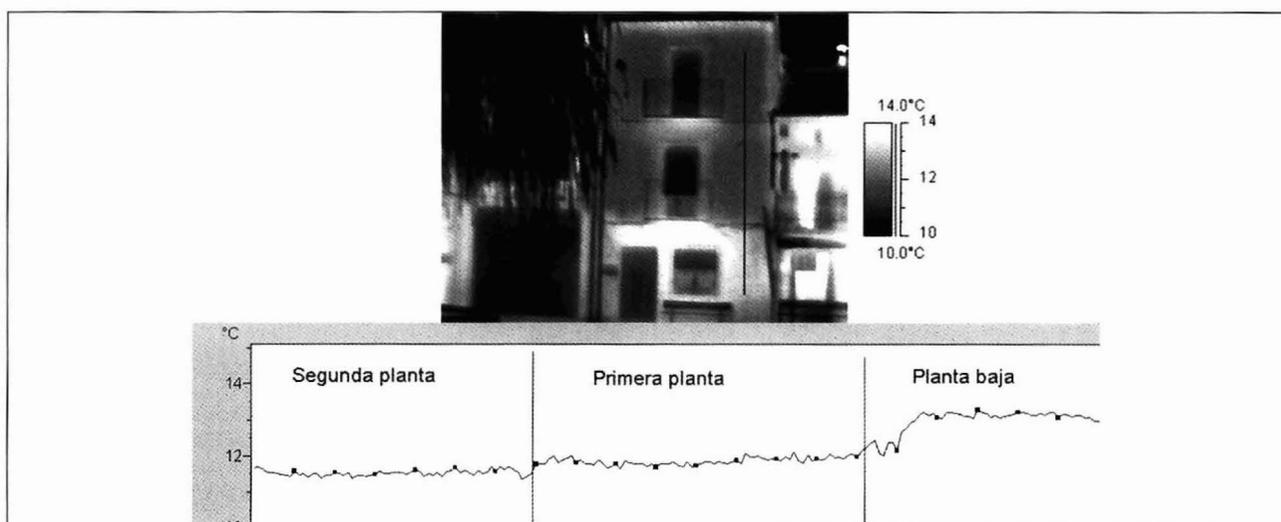
determinada. En la figura 8 el perfil de temperaturas permite ver la variación de la temperatura con la altura del edificio.

Figura 8.- Imagen termográfica de una vivienda rural. En la parte inferior aparece un perfil de temperaturas que corresponde a la línea marcada en la termografía. Se observa una reducción de la temperatura con la altura del edificio. Termografía tomada al anochecer.

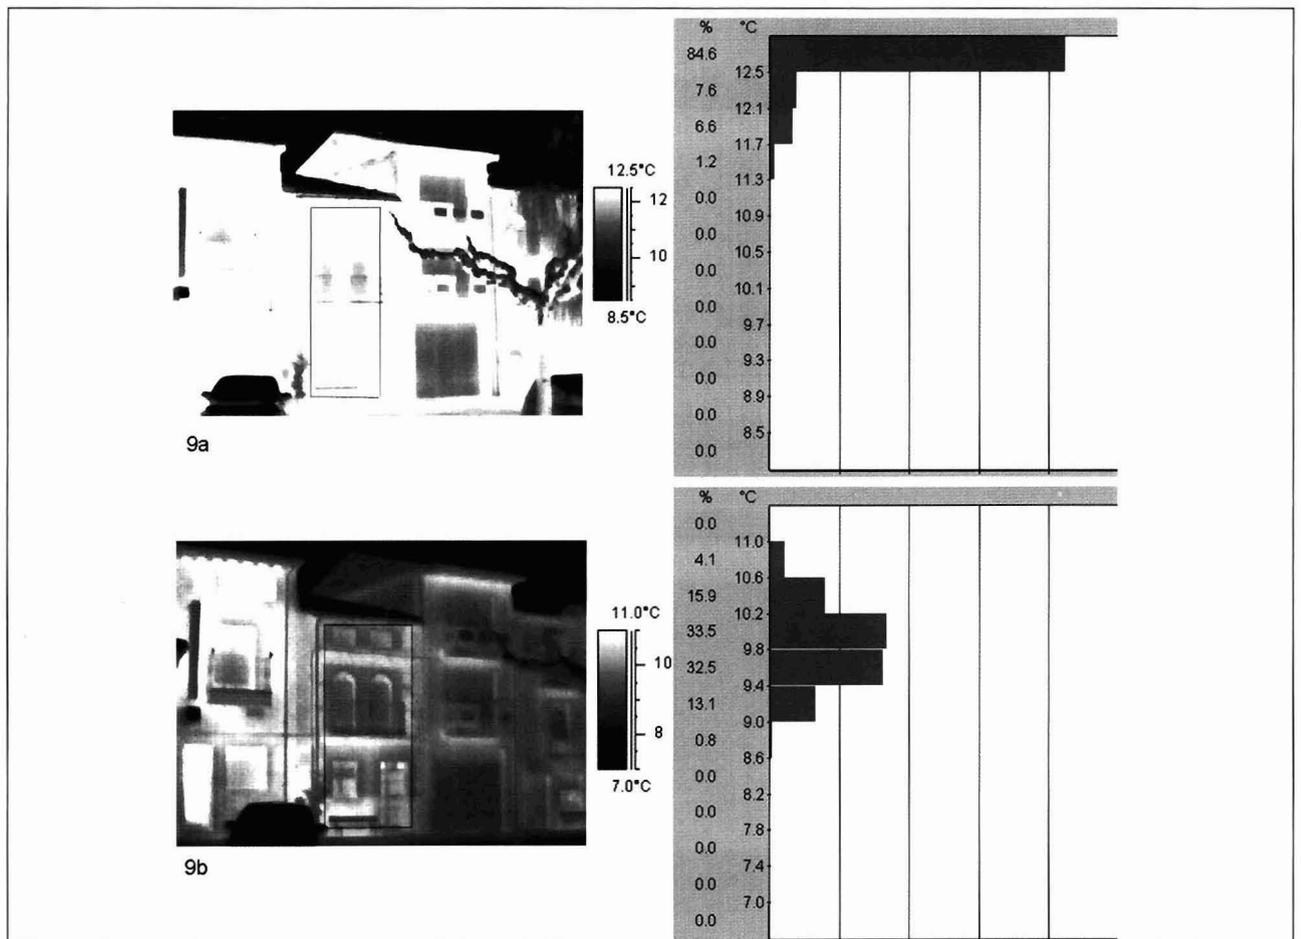
- Realizar histogramas de temperaturas. Esta herramienta es útil para determinar las pérdidas de calor por el cerramiento. Conociendo la temperatura media del exterior y situando esta temperatura en el punto medio del histograma se puede determinar el comportamiento del edificio a diferentes horas del día (ver figura 9 en la página 28) o comparar distintos edificios.

Figura 9.- Imagen termográfica de una vivienda rural. 9a: corresponde a la termografía tomada al anochecer, la temperatura del aire exterior era de 10,5 °C, se ha considerado éste como punto intermedio del intervalo. El histograma muestra que todos los puntos están a temperatura muy superior a la exterior. 9b: corresponde a la termografía realizada al amanecer, la temperatura del aire era de 9 °C, este punto se ha situado en el punto medio del intervalo. El histograma muestra que hay un gran porcentaje de puntos por encima de la temperatura media, existiendo también puntos a menos temperatura. La distribución de temperaturas no está tan alejada de la media como en 9a.
