Informes de la Construcción Vol. 70, 551, e262 julio-septiembre 2018 ISSN-L: 0020-0883 https://doi.org/10.3989/ic.58962

Evaluación de riesgo de incendio urbano en el centro histórico de la ciudad de Guimarães

Assessing urban fire risk in the historic city centre of Guimarães

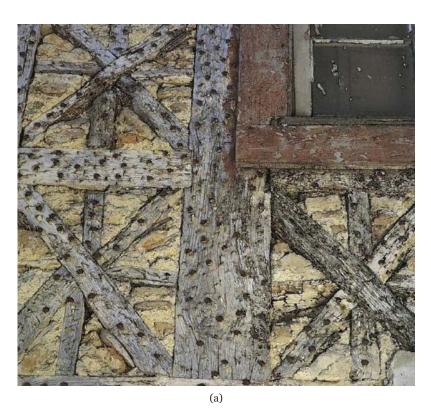
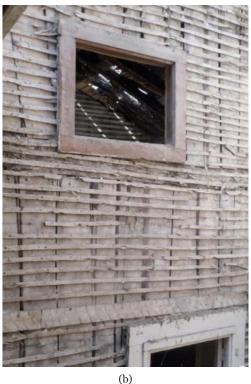
Figura 3. Tipos de taipa presentes en el CHG: (a) taipa de rodízio; (b) taipa de fasquio.

las viviendas de la zona empiezan a hacer uso de la estructura *Pombalina* como sistema constructivo similar a la *taipa de rodízio*. Se abre la *Alameda* y se crea un parque en la colina del castillo. Estas modificaciones dieron más valor a la ciudad ya que se hicieron de un modo controlado y conservando el ostentoso centro histórico. A estos cambios sólo siguieron modificaciones en el estilo de las fachadas y la introducción del uso del azulejo como material de recubrimiento, primero en Porto y luego en Guimarães.

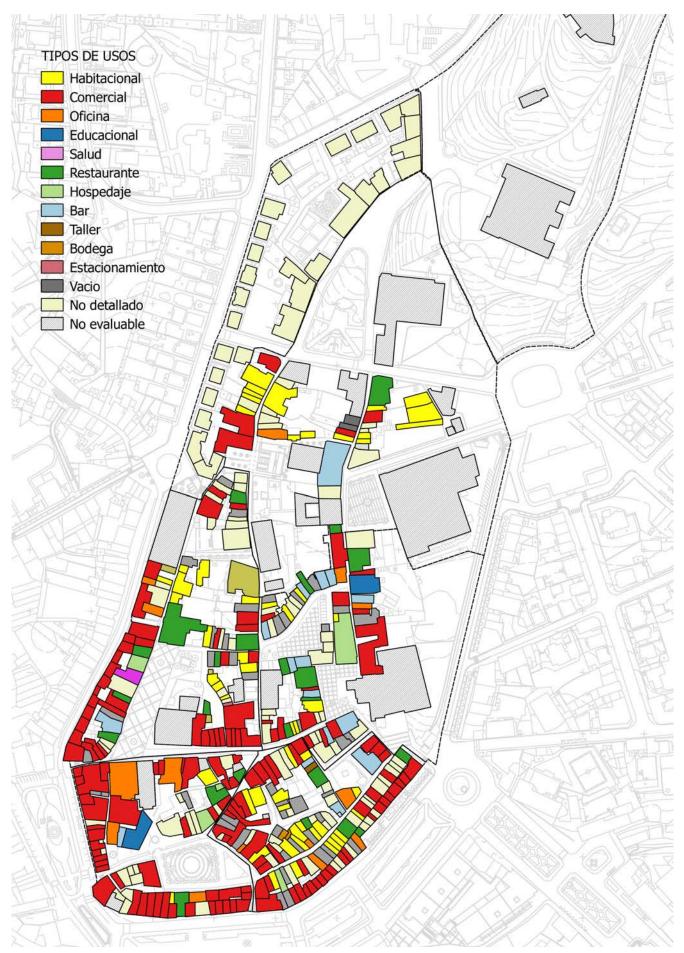
Figura 4. Mapeo de la distribución de usos con mayor riesgo por edificio.

Sobre los tipos de uso, ilustrados en la Figura 4, se observó que los edificios en su mayoría tienen un uso mixto, 107 edificios combinan comercio, bares, restaurantes, oficinas, etc. (en planta baja) con vivienda (en pisos superiores), 55 son exclusivamente residenciales, y 58 mezclan distintos usos que no incluyen vivienda.

También es importante mencionar que 40 de los edificios evaluados son utilizados en planta baja como comercio principalmente y sus pisos superiores se encuentran deshabitados la mayor parte del año. A pesar de no ser parte de la evaluación de la metodología, se considera importante mencionarlos porque potencian los factores de riesgo, en especial en la detección y propagación de incendios, entre otras, porque el tiempo de respuesta es mayor.

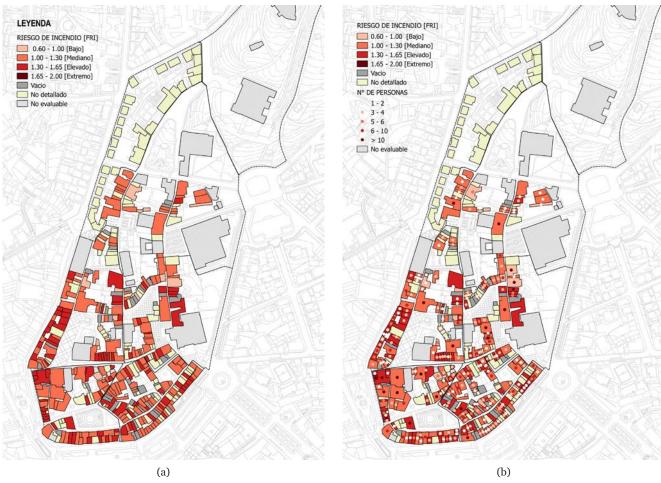
Figura 5. Mapeo del índice de riesgo de incendio en el CHG: (a) distribución; (b) correlación con la población.

El primer resultado presentado es el índice de riesgo de incendio, que conjuga todos los factores globales, Figura 5 (a). Al analizar los resultados es posible observar que existe una gran cantidad de construcciones (161) dentro del rango 1.00-1.30 (riesgo medio), distribuidos por todo el CHG. De los inmuebles evaluados, 92 tienen un valor por encima de 1.30 (riesgo elevado). La mayoría de ellos están ubicados en vías inaccesibles para los vehículos de bomberos, como por ejemplo los inmuebles encontrados en la calle Santa María. Sólo el 6% de los edificios (16) obtuvo un valor inferior a 1.00, es decir, están clasificados con riesgo bajoy se puede decir que no presentan riesgo y que cumplen totalmente con la reglamentación vigente. Por lo tanto, es necesario tomar medidas en gran parte de los inmuebles para disminuir su riesgo, en aquellos con índices por encima de 1.00, pero sobre todo en los que tienen un índice mayor a 1.30.

Este resultado puede también correlacionarse con el número de personas que habitan en cada edificio, permitiendo analizar la magnitud de la población en riesgo en caso de un evento de incendio. En la Figura 5 (b) se puede observar que el 30 % de la población habita en edificaciones con riesgo elevado y extremo.

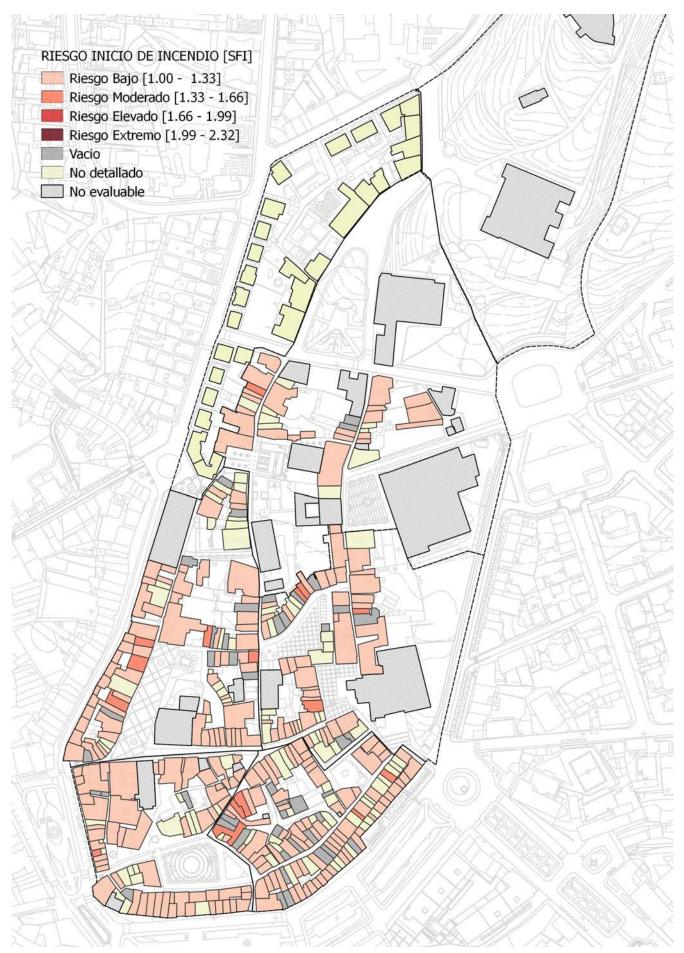
Figura 6: Mapeo del factor global de riesgo asociado al inicio de incendio.

La distribución espacial del índice de vulnerabilidad asociado al inicio de incendio se muestra en la Figura 6, y en un análisis general se observa que el 94% (253) de los edificios detallados presenta un riesgo bajo, mientras que el 6% (16) de ellos son clasificados con un riesgo moderado.

A pesar de que hay edificios donde se combinan las instalaciones eléctricas no remodeladas con el almacenamiento de bombonas en locales no ventilados, el riesgo de ignición resultó moderado debido a que la naturaleza de los materiales en el interior de los inmuebles es de peligro bajo, es decir, los materiales juegan un papel importante en el inicio del incendio.

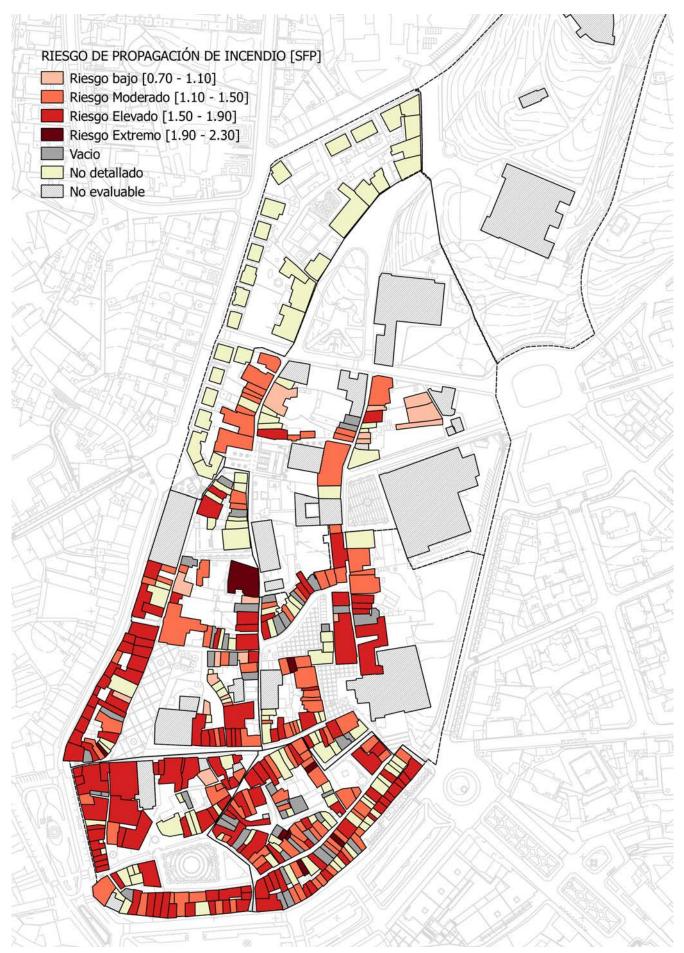
Figura 7. Mapeo del riesgo asociado a propagación de incendio.

No se detallan los factores relacionados con los equipos encargados de seguridad ni con la compartimentación contra el fuego ya que en ambos casos la mayoría de los edificios presentan las mismas características, por lo que no son representativos para el análisis. De todas formas es importante considerar que, desde el punto de vista de la vulnerabilidad ante incendios, los materiales y sistemas constructivos utilizados son un factor importante; en primer lugar, por su capacidad para contener el fuego, los gases y el calor producidos por las llamas dentro de un local durante un tiempo determinado (compartimentación corta fuego) (3); y, en segundo lugar, por la naturaleza combustible de los elementos, es decir, si los materiales pueden o no ser consumidos por las llamas y por lo tanto contribuir a la carga y la propagación del incendio. Además, por la velocidad en la que los muros, losas y cubiertas se consumen o degradan con las llamas, ya que contribuye a la resistencia y capacidad estructural última de la construcción al ser sometidos a altas temperaturas. En la Figura 7 se muestra la distribución espacial del promedio de factores parciales que conforman el factor global asociado a la propagación de incendio, el cual se divide en 4 partes: riesgo bajo, moderado, elevado y extremo.

El riesgo elevado se muestra con mayor frecuencia, en un 52% (140) de los edificios detallados. Esto ocurre porque los inmuebles tienen características comunes, como no poseer sistema de detección y alarma de incendio cuando es exigido por la reglamentación, poseer separación entre huecos sobrepuestos menor a 1.10 metros y contener en su interior materiales con carga de incendio media o alta. El 38% de los inmuebles presenta un riesgo moderado de propagación de incendio y son principalmente inmuebles de uso residencial que poseen alta carga de incendio o separación entre huecos superpuestos menor a 1.10 metros. El 3% (8) de los edificios posee un riesgo extremo en referencia a la propagación de incendio, éstos son principalmente inmuebles utilizados como bodegas y talleres, o bien son edificios de comercio que no cumplen con ninguna exigencia de la normativa.

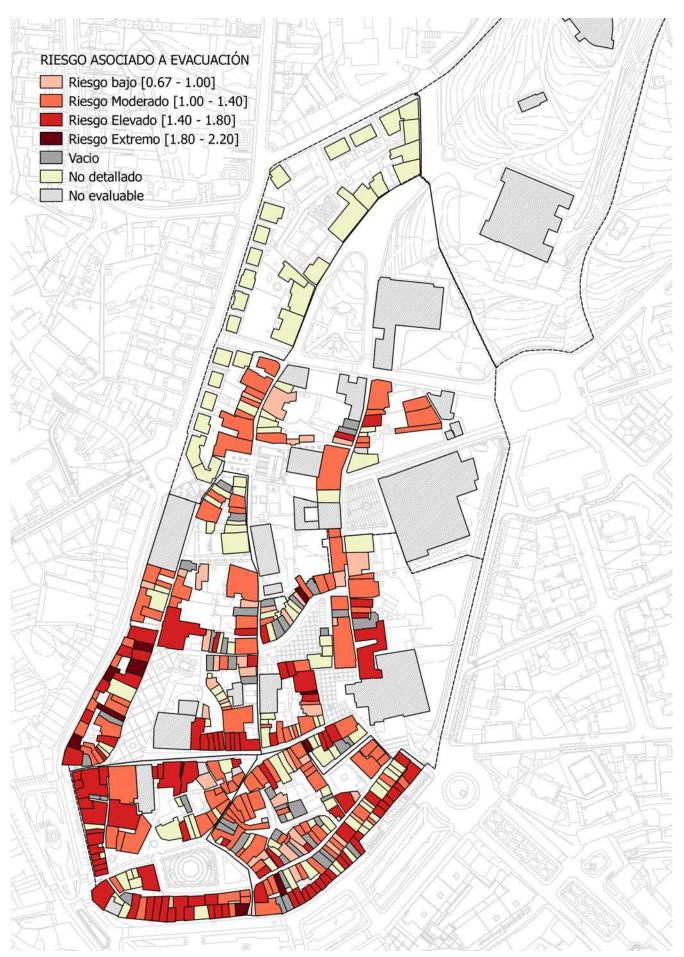
Figura 8. Mapeo del factor global de riesgo asociado a la Evacuación del Edificio.

En el CHG existe un riesgo elevado y extremo asociado a la evacuación en un 41% del total de los edificios evaluados. Como se puede observar en la Figura 8, este riesgo se localiza mayoritariamente en las zonas 3 a 6, siendo la zona 6 la que cuenta con más inmuebles (5) en calidad de riesgo extremo. Se ha podido comprobar en el análisis que los edificios no equipados son en su mayoría comerciales y de servicios.

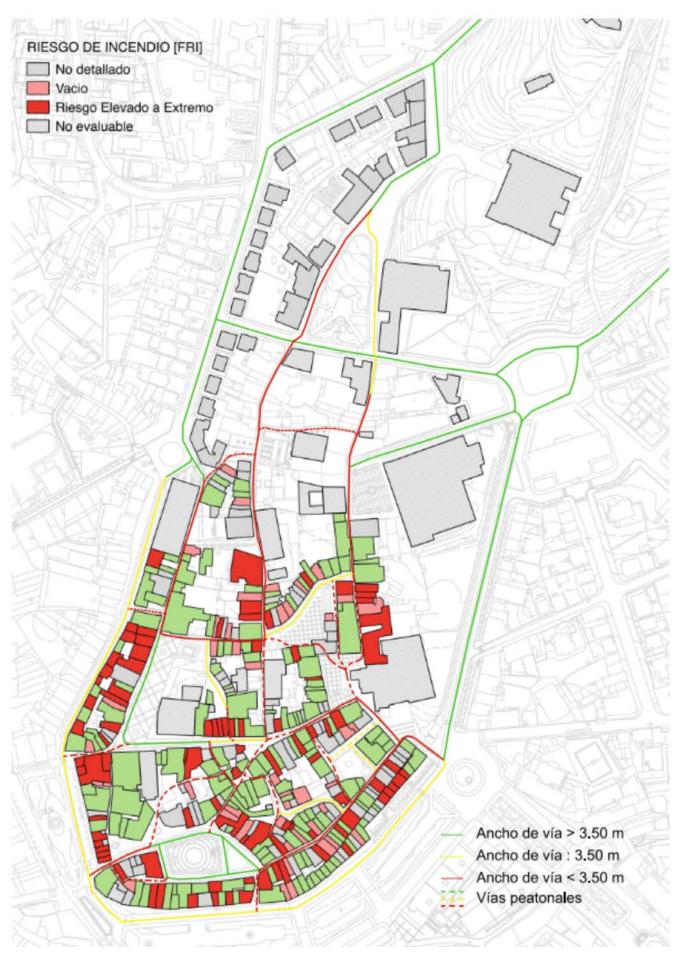
Figura 9. Mapeo del ancho de vías en el área de estudio y edificios con riesgo de incendio elevado o extremo.

Como se puede observar en la Figura 9, el mayor porcentaje de las vías del CHG tiene dimensiones menores a 3.5 metros, con excepción de las vías periféricas del área de estudio, que tienen dimensiones iguales o superiores a la referencia.

Teniendo en cuenta estas condiciones, el 69% de los inmuebles clasificados con riesgo elevado o extremo no tienen una accesibilidad adecuada para la lucha contra el fuego; y el 31% restante tiene una accesibilidad media gracias a su localización periférica.

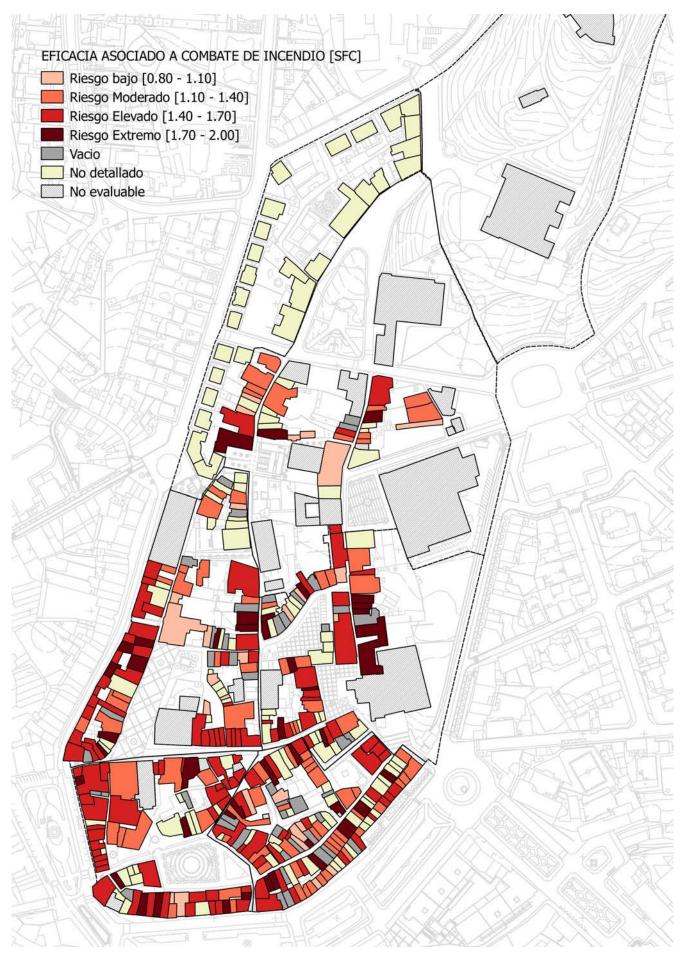
Figura 10. Mapeo del factor global de eficacia asociado al combate de incendio.

Entonces, como se puede observar en la Figura 10, el 65% de los inmuebles detallados tiene un nivel de riesgo entre elevado y extremo en eficacia asociada al combate de incendio, el 50% tiene riesgo moderado y el 15% riesgo extremo.
