Las “casas a la malicia” en Madrid y su transformación en edificios de entramado de madera “modernos” (1656-1868): construcciones originales vs. estructuras añadidas

The ‘casas a la malicia’ in Madrid and their transformation into ‘modern’ timber-framed buildings (1656-1868): original constructions versus added structures

Esperanza González-Redondo (*)

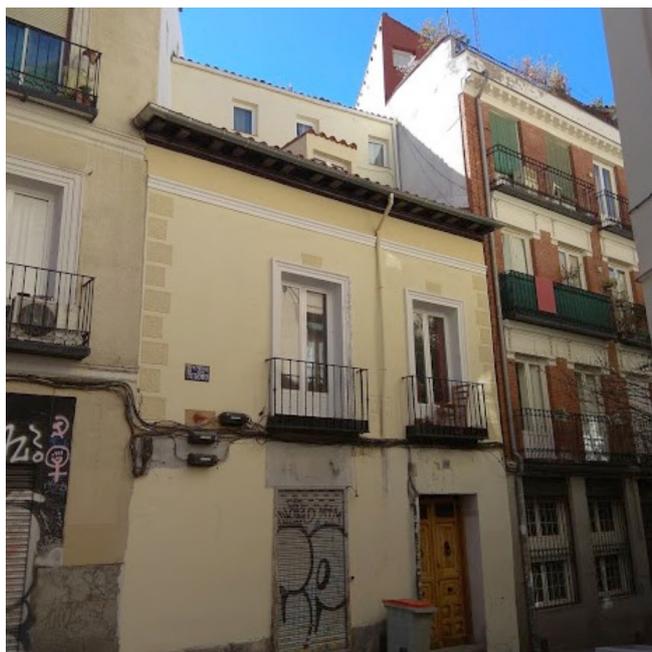
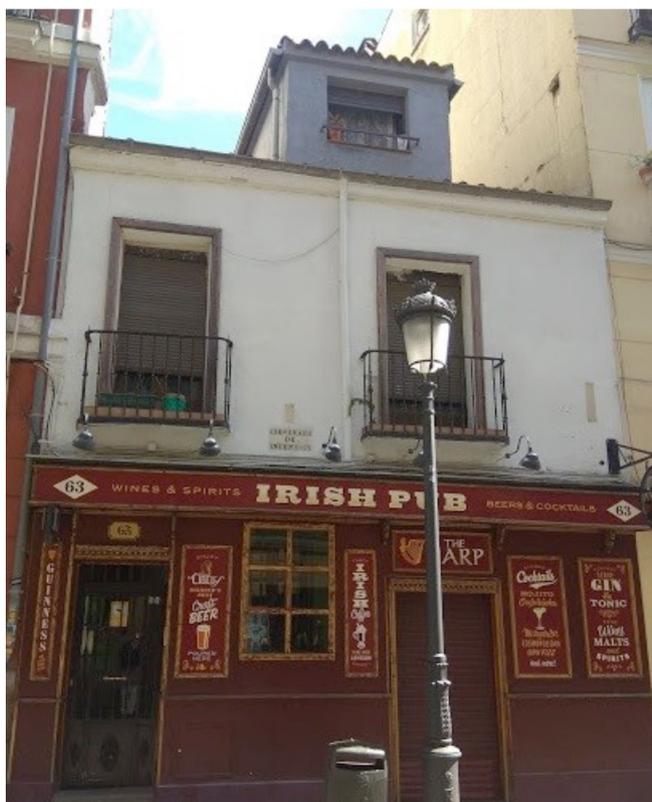
Figura 1. Casas conservadas con 2 alturas: a) Tesoro 23 y b) Huertas 62.

Estos edificios tienen 2 o 3 alturas en su fachada, aunque 4 o 5 en el patio y, salvo excepciones, se desconoce su datación. Se distinguen dos grupos: a) los casos que este proyecto considera que siempre tuvieron una altura más en el patio (Palma 7); y b) los casos con discordancias evidentes, que revelan que el patio, de más altura, es 'moderno'. Entre ellos, y con una altura más, San Lorenzo 18 (32) (figura 12); y con 2 alturas en fachada, pero 4 en el patio: Tesoro 23 (figura 1), Santa Lucía 4, Pez 31, y Acuerdo 12.

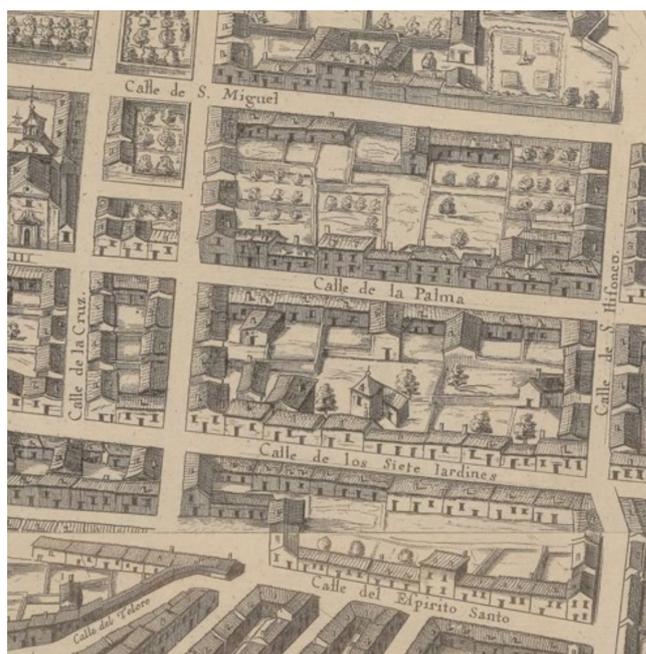
Figura 2. Calles del Barrio de ‘Malasaña’ en el Plano de Teixeira (1656).

perficie construida actual (1), no se conocen las etapas de este proceso (figura 2).

Posteriormente, se analiza la documentación gráfica en planta, desde los antiguos corrales o jardines del Teixeira (figura 2), hasta la construcción total de la parcela con módulos claramente diferenciados. En el sector frontal se registra el incremento del número de crujías paralelas a fachada, las alcobas y las nuevas escaleras. Para el sector trasero, se revisan desde las piezas de servicio en las viviendas particulares, hasta el desarrollo de los edificios de vivienda colectiva con unidades de habitación en torno al patio. Además, se mostrarán en los planos la posición de la escalera, los cambios estructurales y las distintas fases detectadas en los modelos seleccionados.

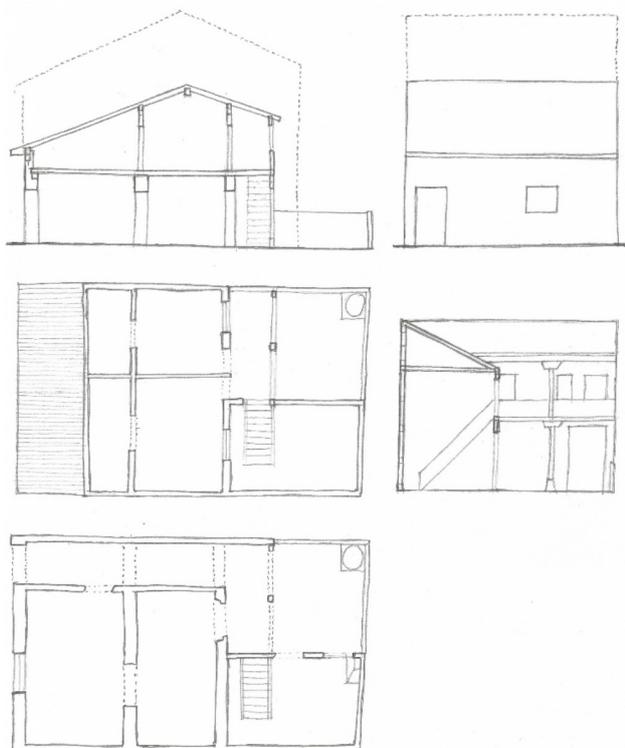
Figura 3. Reconstrucción de la 'casa a la malicia' existente en la c/ Olmo (1742) (E. González-Redondo).

En 1742 se registra la transformación de una casa particular en la calle Olmo (27), comprobándose que estaba 'a la malicia'. El análisis minucioso de esta documentación, que incluye un esquema de la planta baja, junto con los planos y detalles constructivos aquí realizados (figura 3) descubren la existencia de una segunda planta oculta en fachada, y con acceso desde el jardín, para evitar el gravamen establecido.

La cubierta tenía su línea de cumbrera desplazada hacia el corral logrando ahí una mayor altura.

Los casos más antiguos analizados son la clave del estudio. Olmo (1742) (figuras 3 y 4) es el primer proyecto que registra la creación de la 3ª crujía y la construcción de toda la parcela dejando un patio interior. Podría localizarse como Olmo 20, dado que coincide la geometría de la parcela, el patio, la esca-

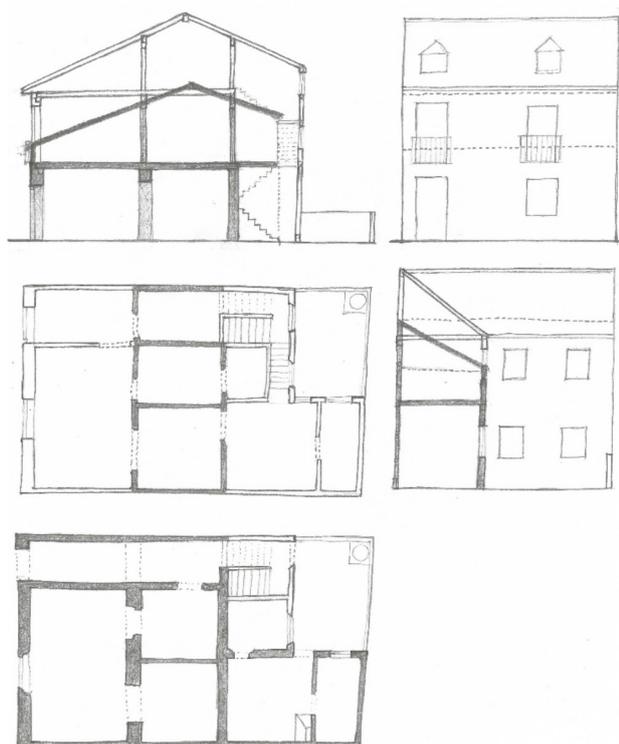
Figura 4. Reconstrucción de la ampliación de la 'casa a la malicia' existente en la c/ Olmo (1742) (E. González-Redondo).

Sobre la estructura original, se añade un segundo forjado en toda la superficie, (el expediente incorpora un esquema de la nueva planta, redibujado en la figura 4), y una cubierta. Ésta se compone de dos viviendas con dos piezas abuhardilladas y dos

desvanes de poca altura. Se construye una nueva escalera en el interior de 3½ pies (98 cm) que va desde la cueva, que está cubierta con una bóveda tabicada de cañón de medio punto, hasta los desvanes. Se elimina el corredor con pies derechos abierto al jardín y se configura el patio conservando el antiguo pozo. La planta crece en horizontal con una tercera crujía y una escalera secundaria destinadas al servicio (figura 4).

La estructura original o sector frontal consiste en un muro de fachada con huecos descentrados de 1½ pie (42 cm) de espesor; una primera travesía de 1½ pie (42 cm), y el muro con fachada al jardín de 1¼ pie (35 cm). También se mantienen los muros medianeros de ¾ pie (21 cm) y el muro de la cocina con sólo una planta y fachada al patio, de 1 pie (28 cm) (figura 3). Los muros de carga de la planta añadida reducen su espesor ¼ de pie con respecto a los de la planta baja, y los nuevos tabiques son de ½ pie (figura 4).

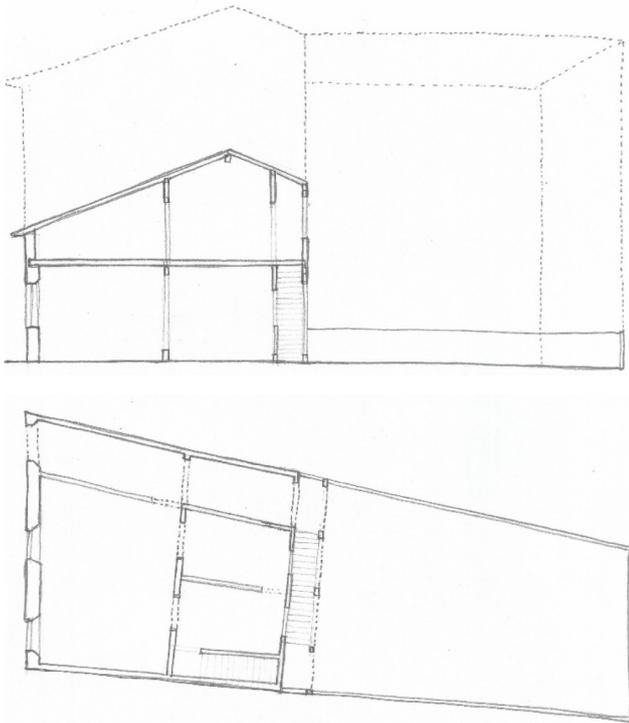
Figura 5. Reconstrucción de la 'Casa a la malicia' existente en c/ Jardines (1759): planta baja y sección. (E. González-Redondo).

Por otro lado, la geometría de Jardines (1759) (figuras 5 y 6) coincide con el actual nº17. Mantiene la escalera, incluso con bajada al sótano, el patio con sus huecos originales, una planta baja de poca altura y los balcones. Sin embargo, tiene 4 plantas en ambos sectores, zócalo de cantería y también una apariencia exterior ‘moderna’.

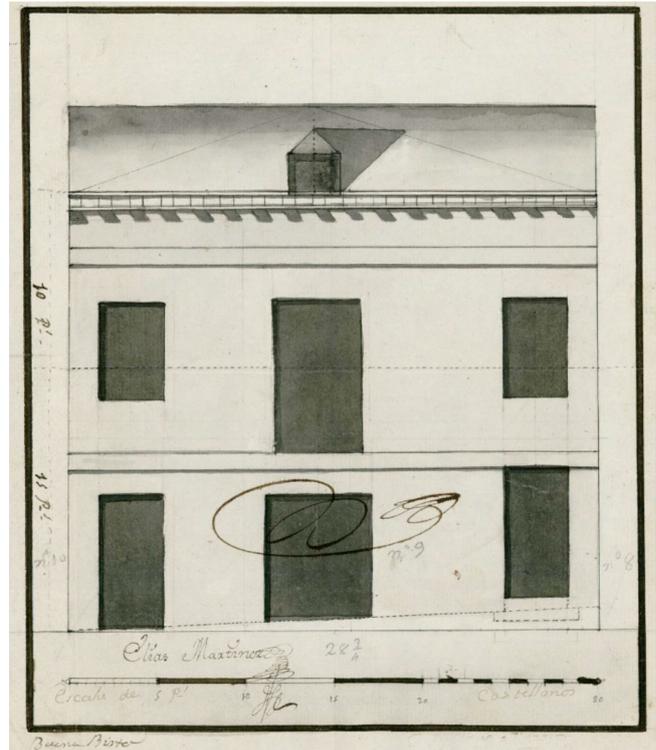
Figura 7. Casa 'a la malicia' en c/ Buenavista (línea discontinua) y aumento de su altura en 1778. AVM (1-48-64).

Un expediente singular es la casa en c/ Buenavista (1778) (29). Por primera vez se incluye en un único alzado la información de la 'casa a la malicia' existente y la ampliación de su altura.

Comienza la primera densificación de ambas zonas, el centro y 'los arrabales', aunque a distintos ritmos, y más por la nueva construcción que por la transformación de la existente. Ésta se reduce a un solo caso documentado que añade el segundo forjado en 1778 (figura 7) (29). Las fachadas de estas dos primeras etapas son muy similares (figuras 7 y 9).

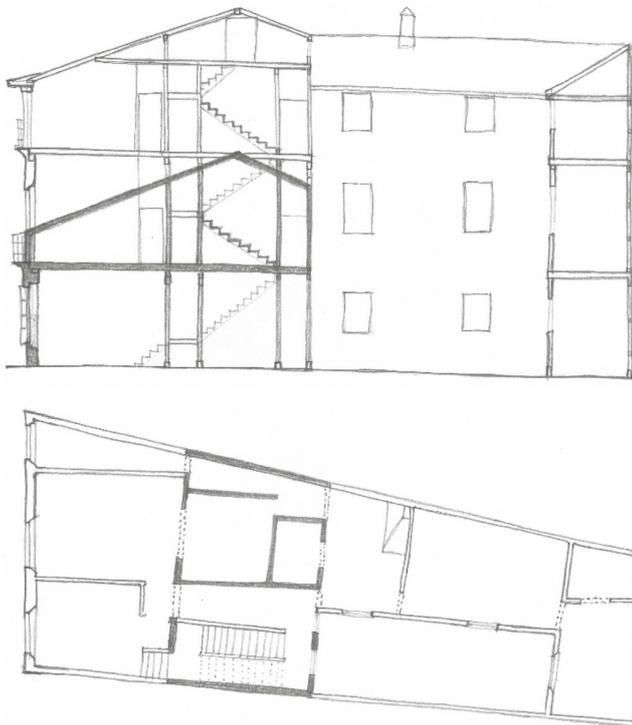
Figura 6. Transformación de la 'Casa a la malicia' existente en c/ Jardines en 1759: planta principal y sección. (E. González-Redondo).

La necesidad de nuevos 'cuartos de alquiler', en una ciudad cuyo crecimiento estaba limitado por la prohibición de construir fuera de la muralla, obligará a edificar sobre lo existente. En 1759 se inician las obras de intervención en una casa, también 'a la malicia', en la calle Jardines. El análisis en detalle de este expediente (28), que incluye un esquema de la planta principal modificada, junto con los detalles constructivos aquí realizados (figuras 5 y 6), concluyen que la casa original tenía una planta baja de poca altura y desván a la calle; y en la segunda crujía y con vistas al corral, tenía otro nivel con dos piezas, sala y alcoba. Sobre la fachada original, de 1¾ pie (49 cm), se levantó una 2ª planta con fábrica de ladrillo de 1¼ pie (35 cm); y un tercer nivel de 1 pie (28 cm). Se abrieron dos huecos de 5½ pies (1,54 m) para balcones, y otro para el vertedero. En el interior, se conserva el muro de carga entramado de ¾ pie (21 cm) que define las dos crujías, la primera de 19 pies (5,32 m) y la segunda, con frente al jardín, de 18 pies (5,04 m). También se proyectó una nueva escalera hasta los desvanes. Tenía 3½ pies (0,98 m) de ancho, peldaños de tercia (28 cm), antepechos tabicados, tiros y mesillas guarnecidos. Los pies derechos con su basa de piedra se dejaron vistos (figura 6).

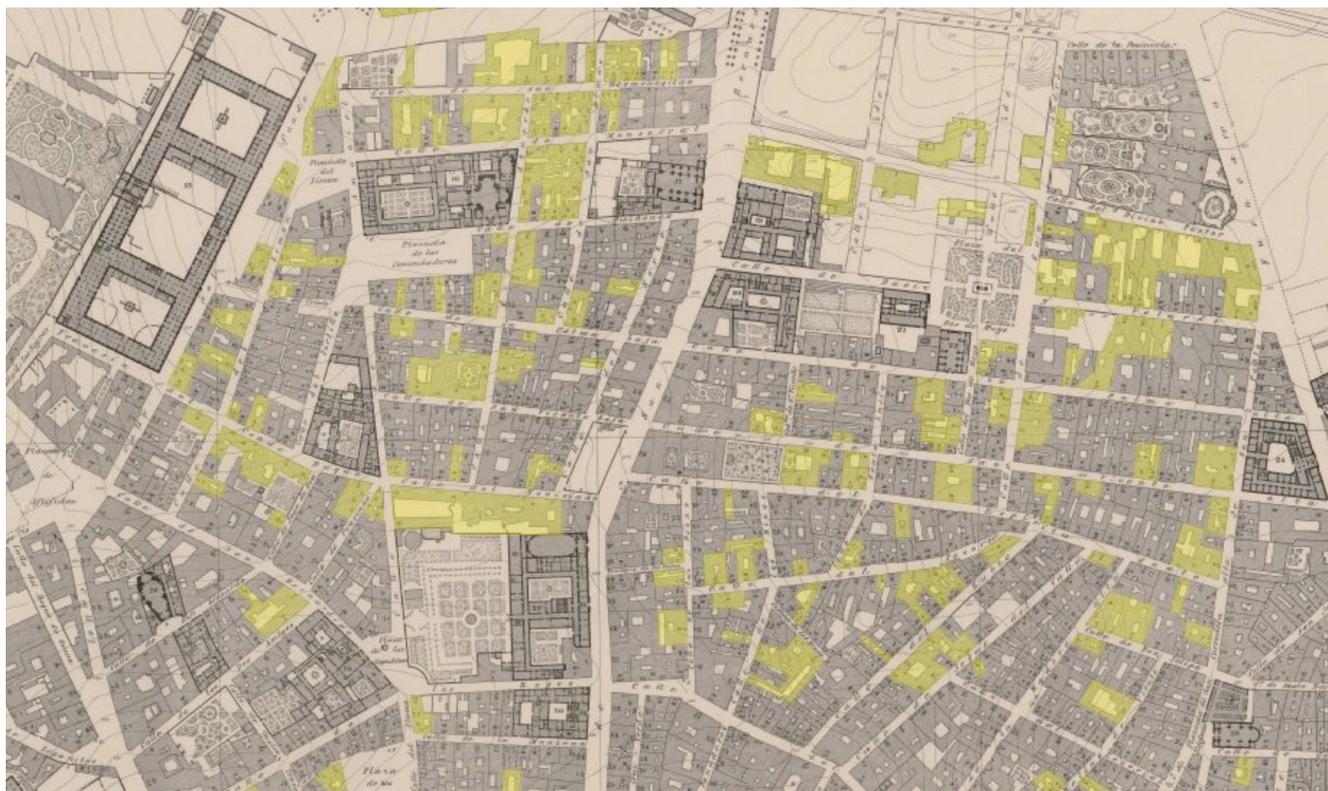
Figura 8. Casas de una o dos alturas existentes en el 'arrabal Norte', según el Plano Parcelario de Ibáñez Ibero (1872-74).

Las ‘casas a la malicia’ o de sólo una planta (17), se construyeron desde 1561, se representaron en 1635 (De Witt) y en 1656 (Texeira), y se prohibieron en 1788. No se registraba su construcción, pero tenían plantas bajas con poca altura interior, aunque mucha exterior ocultando el segundo nivel, huecos desordenados, una fachada al jardín, y sólo una pequeña escalera en el patio (figuras 3 y 5). En aquellas que no se derribaron comenzó el proceso de transformación (Olmo, 1742 (figura 4); Jardines, 1759 (figura 6) y Buenavista, 1778 (figura 7). En 1830 aún quedaban muchas en los ‘arrabales’ e incluso algunas en fecha más tardía (figuras 8 y 14). Conser-

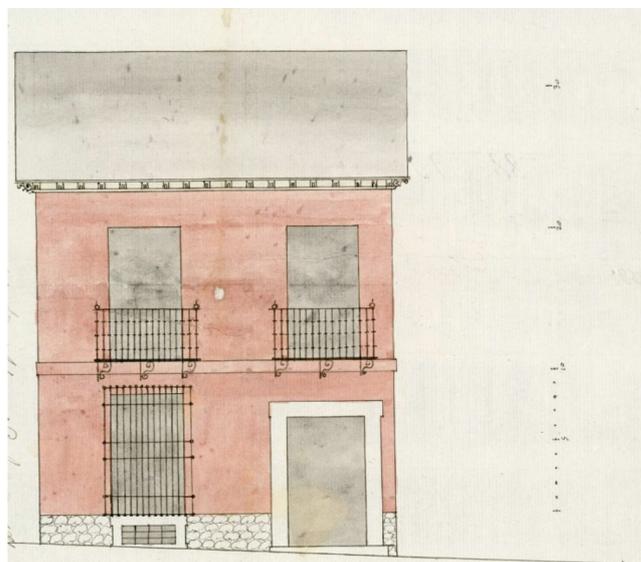
Figura 9. Casa de nueva construcción en la calle del Tesoro (1654). AVM (1-66-88).

2 alturas (figura 9) (30). También comenzaron los primeros edificios de vivienda colectiva, mayoritariamente de 3 alturas: Hortaleza (1683), Escorial (1760) y Fuencarral (1762). Todavía son muy pocos los de 4 plantas y se localizan en las calles principales del Centro. Éstos tenían un ritmo de balcones y simetría incipientes, pero aún poca altura en la entreplanta y el último piso, fuera éste el 3º o el 4º (5). Por el contrario, 'las casas a la malicia' (figuras 3, 4, 5, 6 y 7) y las de los arrabales (figuras 2 y 9) muestran alzados desordenados con huecos pequeños y separados, pocos balcones, sótanos en fachada, y una planta baja de poca altura y sin zócalo de cantería.

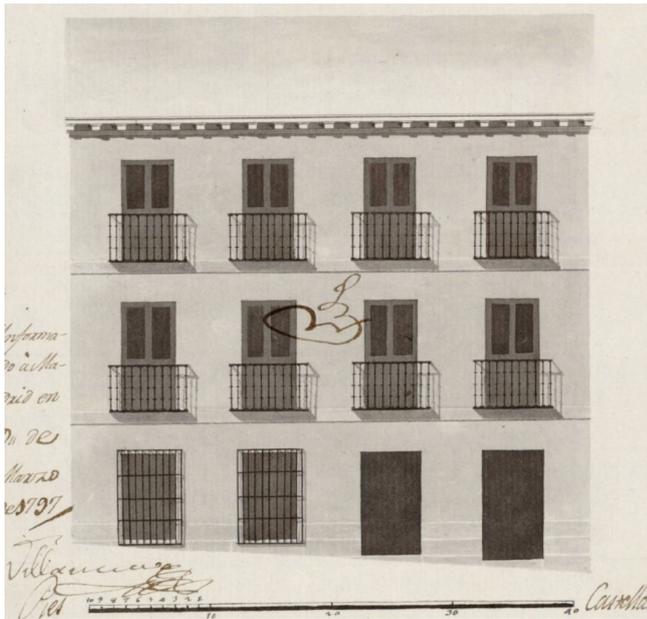
Figura 10. Casa de nueva construcción en la calle El Escorial (1797). (1-84-10).

En 1788 tiene lugar la derogación de la Regalía de Aposento y la consecuente prohibición de construir casas de una planta. Las fachadas en los arrabales comienzan a proyectarse con un ritmo y tamaño de huecos fijo, también con ventanas antepechadas, falsos balcones y zócalo de cantería. Continuaron las plantas de poca altura, los sótanos en fachada y los balcones separados. Ya son pocas las casas de 2 niveles y se generaliza el modelo de 3 plantas con o sin buhardillas: El Escorial (1797) (31) (figura 10), S. Lorenzo (1819) y Santa Brígida (1831) (5).

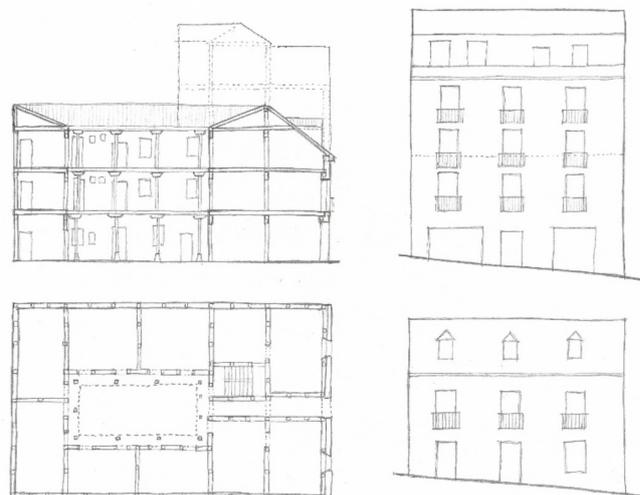
Figura 11. Fases constructivas de la transformación de Pelayo 43 en planta, alzado y sección (E. González-Redondo).

- Algunos siguen el modelo estudiado en Jardines (1759), con dos crujeías en el sector frontal, y la escalera en la segunda, como Pelayo 43 (figura 11) y San Vicente Ferrer 13 (figura 14) (33). Éstas se consideran construcciones ‘antiguas’.

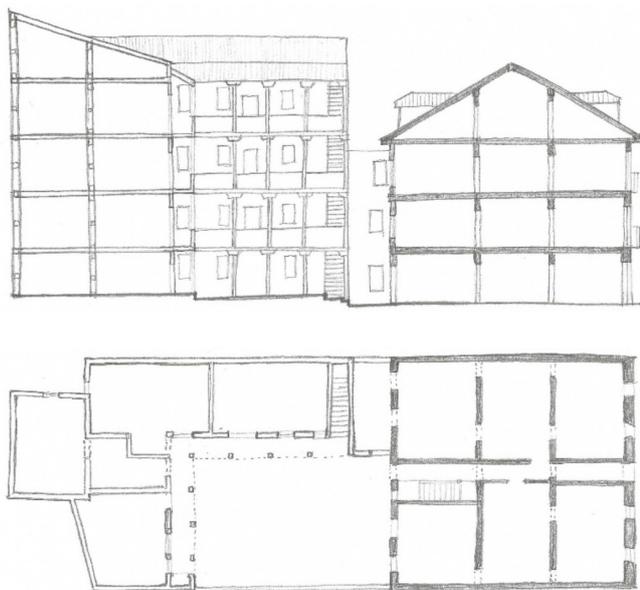
Figura 12. San Lorenzo 18: análisis constructivo en planta y sección (E. González-Redondo).

- Otros, como San Lorenzo 18 (1818) (figura 12), tienen tres crujeías en el sector frontal, dejando la 2^a sin iluminación ni ventilación, y la escalera en la 3^a. También siguen este modelo, Barco 33, Tesoro 6 y Escorial 11; y el proyecto los considera ‘premodernos’.

- Finalmente, otros casos tienen 2 escaleras, una en cada sector. La hipótesis considerada como más plausible es que se construyeron en fechas distintas, siendo el módulo frontal más antiguo; entre ellos: S. Lorenzo 18 (figura 12); S. Lorenzo 16 y Velarde 3, 5 y 7.

San Lorenzo 18 (figura 12), de fecha desconocida antes de este estudio, estaba considerado un caso singular (11). El proyecto revela que en su origen eran 2 casas, de una y dos alturas (32). En 1818 se derribaron construyendo su nueva fachada con 3 niveles y un ritmo claro de huecos separados. El muro en planta baja y sin zócalo tenía un espesor de 3p (84 cm) y ventanas de sótano. Sin embargo, el patio tiene 4 plantas, siendo la baja de poca altura. Muestra que son dos construcciones completamente separadas, con escaleras independientes y alturas distintas. Por tanto ¿se conservó la construcción del patio de las antiguas casas o parte de ella? O

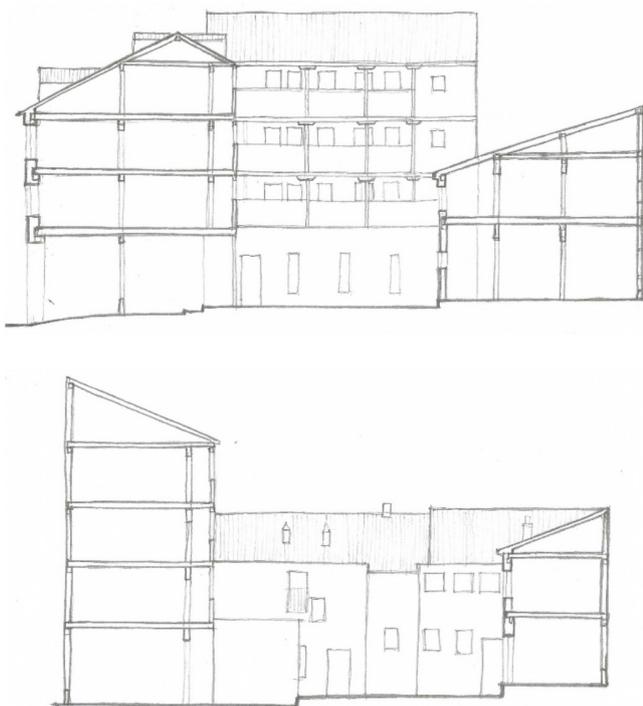
Figura 13. Velarde 20: análisis constructivo en sección (E. González-Redondo).

En algunas 'casas' la construcción en torno al patio es el resultado de distintos añadidos de fecha desconocida, entre ellos, Velarde 20 (figura 13), Escorial 11, Limón 18 y Velarde 3.

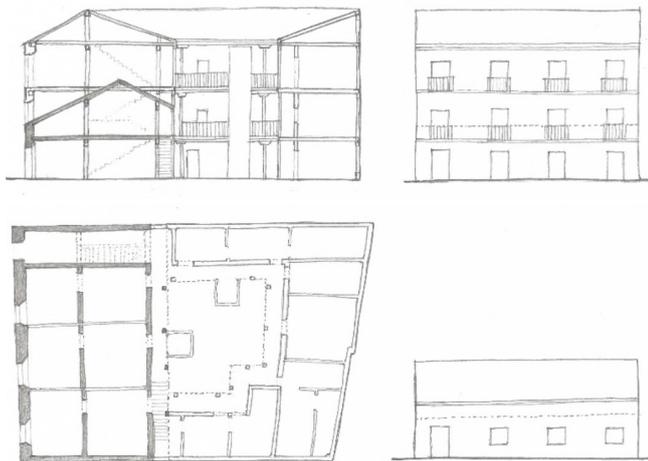
Figura 14. San Vicente Ferrer 13. Reconstrucción de la transformación de la 'casa a la malicia' existente (1852). (E. González-Redondo).

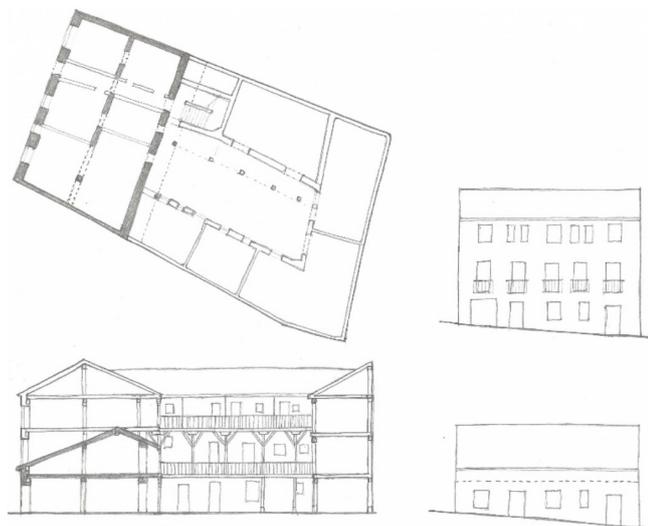
Figura 15. Andrés Borrego 17. Hipótesis de la transformación de la 'casa a la malicia' original en un nuevo edificio de vivienda colectiva. (E. González-Redondo).

El estudio concluye que, aunque actualmente ninguna lo manifiesta por su fachada, aquellas conservadas con asimetría de huecos, puerta desplazada y planta baja de poca altura son probablemente anteriores a 1788 (figura 1). Al igual que Olmo (1742), que aumentó su altura con una segunda planta, podrían ser, Tesoro 23, Madera Alta 44, Santa Lucía 4, Acuerdo 12 y Noviciado 14. Otras que, como Jardines (1759) (figuras 4 y 5) y San Vicente Ferrer 13 (1852) (figura 14), añadieron dos nuevas plantas, cubierta con buhardillas y una nueva escalera son: Costanilla S. Vicente 4 y Andrés Borrego 17 (figura 15).

Los casos más 'antiguos' tenían 2 crujiás en el sector frontal y en su transformación construyen la tercera con la nueva escalera (Olmo, 1742). Además, algunos dejan visible el muro de fachada al patio de gran espesor como Andrés Borrego 17 (figura 15).

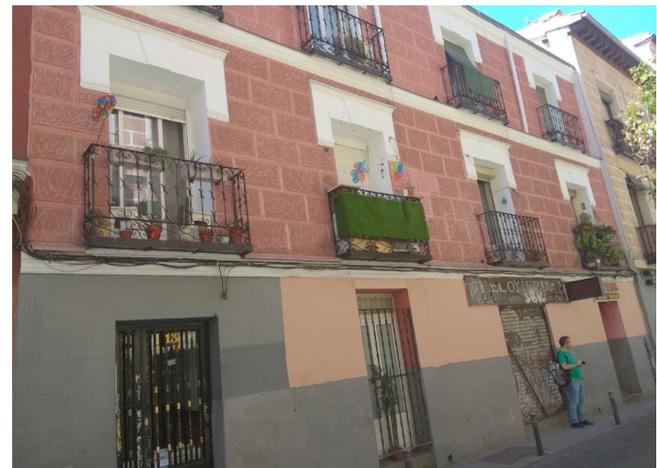
Figura 16. San Vicente Ferrer 13, antigua casa 'a la malicia' transformada en edificio de vivienda colectiva en 1853.

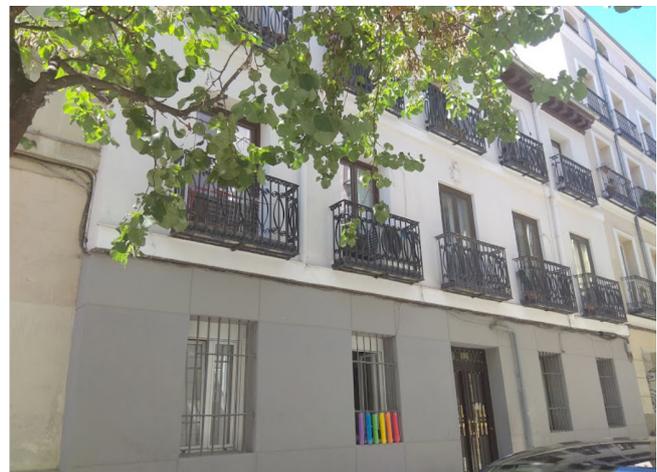
Figura 17. San Lorenzo 18 (1818), casa 'premoderna' con sector frontal conservado intacto.

Por otro lado, el análisis también concluye que muchas casas con 2 o 3 alturas y buhardillas, huecos separados y zócalo de cantería no provienen de la transformación de antiguas casas 'a la malicia' (figura 16). Se trata de un modelo de casa muy extendido, considerado 'premoderno' (1788-1838), y conservado intacto. Cabe mencionar, entre otros, Velarde 20, Pizarro 18, Escorial 3 y San Lorenzo 18 (1818) (figura 17).

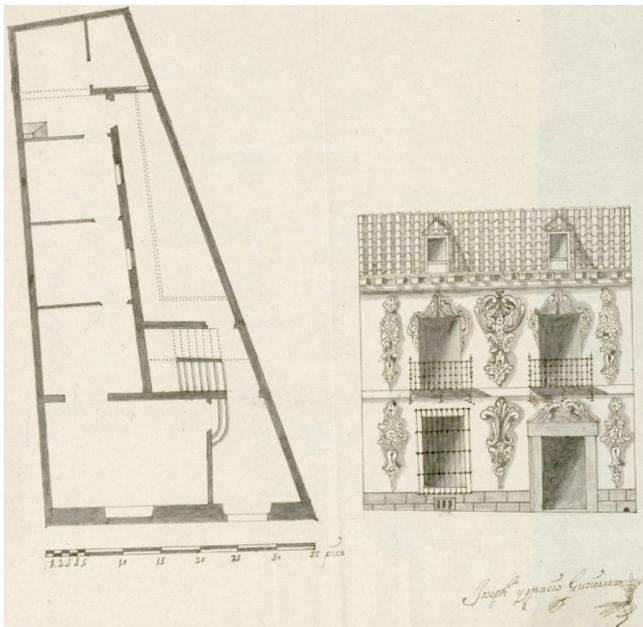
Figura 18. Jesús del Valle 18 (1742). AVM (1-84-24).

al menos un patio (figuras 18 y 19). Las fachadas eran gruesas y los muros de carga interiores, dispuestos paralelos a la fachada y a medianeras eran de entramado de madera y sección constante en cada planta. En solares largos y estrechos había sólo una vivienda por planta y un corredor (Jesús del Valle, 1742; y Fuencarral, 1761); y en los de mayor frente de fachada, dos viviendas por planta y un corredor a cada lado (Prado, 1742; e Infantas, 1771) (5).

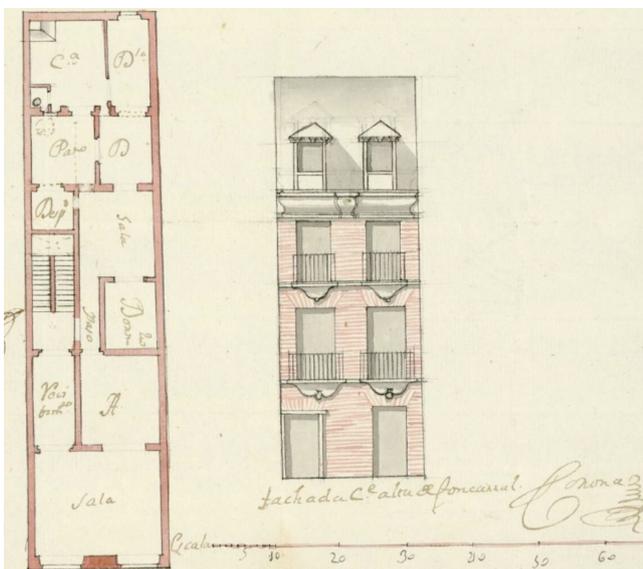
Figura 19. Fuencarral 18 (1762). AVM (1-45-50).

A partir de la 3ª crujiá se hacía necesaria la construcción de un patio y, en solares muy largos con hasta 6 o 7 crujiás, incluso 2 (Fuencarral, 1762) (figura 19). Aquellas con dos escaleras independientes revelan fechas diferentes para cada sector, siendo el patio más tardío.

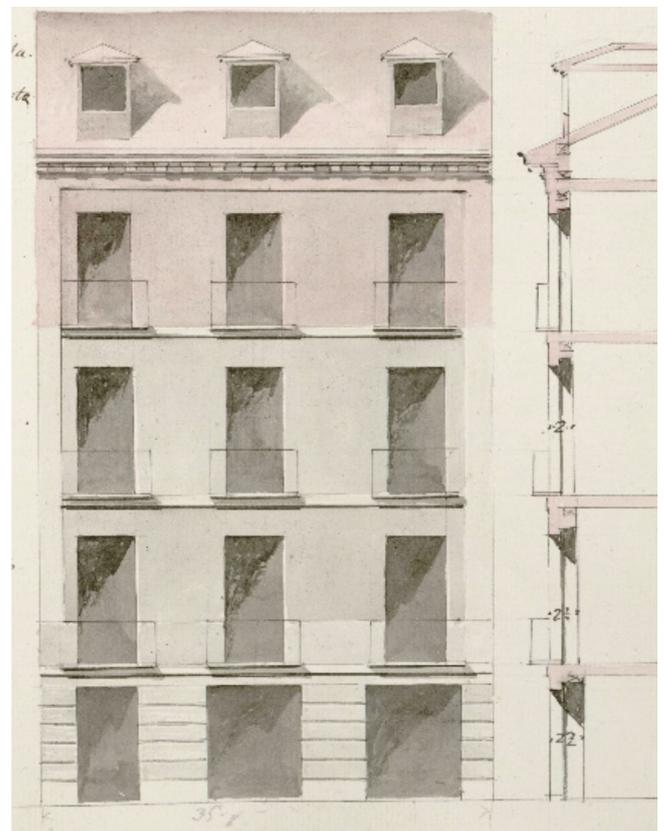
Figura 20. Cava Baja 4 (1825). AVM (1-59-96).

Si la fachada aumentaba su altura, ¿se añadía el mismo número de plantas en el sector frontal y en el patio? El proceso comenzó aumentando la 4ª planta en los edificios del Centro, entonces mayoritariamente de 3. Éstos ya ocupaban todo el solar, la fachada tenía gran espesor, no había diferencia entre la estructura de muros entramados del cuerpo delantero y trasero, y todos tenían al menos un patio interior. Un expediente singular en el Centro es Cava Baja 4 (1825) (figura 20) (37), ya tenía 4 plantas en las crujías interiores y, dada la estabilidad de su construcción, con 56 cm de espesor en la 3ª planta, decide aumentar el sector frontal hasta la 4 altura.
