# BOVEDAS A BASE DE QUINCHA EN LAS EDIFICACIONES MONUMENTALES DEL VIRREINATO DEL PERU

(VAULTS MADE BASICALLY OF «QUINCHA» IN MONUMENTAL BUILDINGS IN THE VIRREINATO OF PERU)

Ferruccio Marussi Castellan

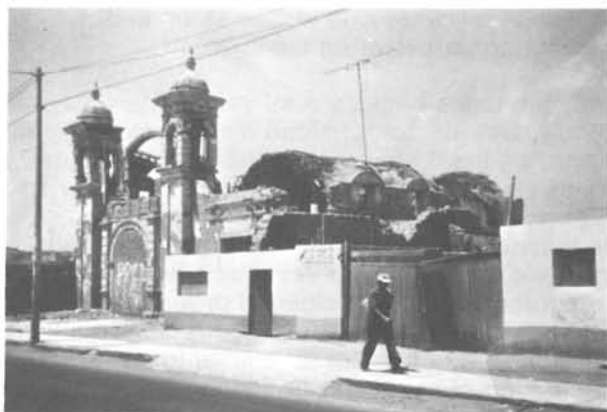
Foto 1.—Iglesia de San Antonio Abad (Huaura).

Las bóvedas se construían estructurando en primer término un esqueleto o armazón de madera mediante el empleo de tablas y listones, que resultaba semejante en apariencia al esqueleto de madera de una embarcación invertida, en especial en los casos de las bóvedas de cañón, con las cerchas colocadas como las roas y cuadernas de las naves (ver fotos 1, 2 y 3).

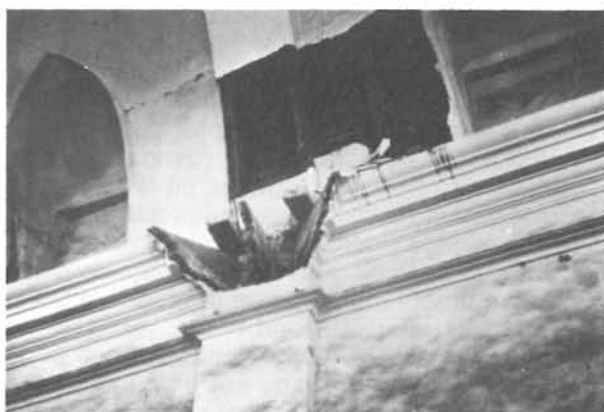
Foto 2.—Detalle de la bóveda de la Iglesia San Antonio Abad (Huaura).

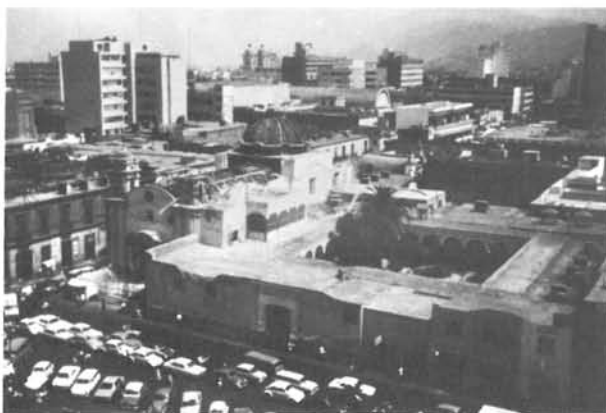
Foto 3.—Vista aérea del Monasterio de Santa Rosa de las Monjas. Los trabajos de restauración han dejado al descubierto el armazón de madera de diversas partes de la edificación: bóveda, cúpula y torre de la derecha. Al fondo y en la dirección de la cúpula se pueden apreciar las torres de la iglesia del convento de San Francisco (Lima).

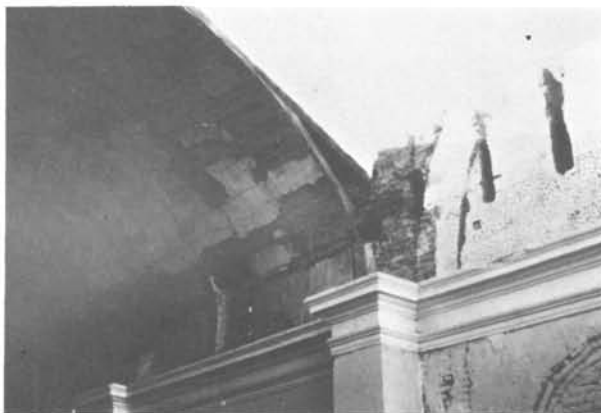
Foto 4.—Bóveda de la Iglesia de Moche. Se encuentra en proceso de restauración a causa de los daños producidos por el sismo de mayo de 1970. Nótese el poco peralte de las piezas madera y la cubierta exterior a dos aguas.

Las del segundo grupo se estructuraban mediante cabrios o pares, que se unían cada dos de ellos con un tirante; ésta era su estructura básica a la cual se adicionaban otras piezas, las cuales tenían misiones de arriostramiento y a su vez, servían para formar el intradós semicilíndrico. Las pendientes eran a dos aguas y no muy acentuadas. Sobre los cabrios se instalaban las cañas en rollizo, en posición horizontal; las uniones se hacían con clavos. Sobre el cañizo se colocaba una torta de barro que contenía paja seca como material de cohesión. Así fue ejecutada la bóveda de la iglesia de Moche (departamento de La Libertad, cerca de Trujillo), foto 4.

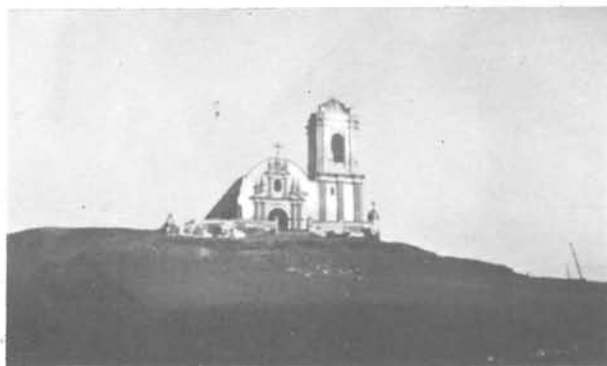
Foto 5.—Iglesia de Huanchaco (Departamento de Trujillo), la nave está cubierta con bóvedas de Quincha. El muro posterior y los laterales son de adobe, la fachada, la torre y la pequeña cúpula que la cubre son de fábrica de ladrillo. Ha sufrido algunos daños por el sismo de mayo de 1970 que hasta el momento (enero 1979) no han sido reparados.

a esta tipología. Formaban el extradós apoyando directamente las cañas en posición horizontal sobre las cerchas, a las cuales se unían mediante clavos. Las cañas en estos sectores se utilizan en rollizo, (ver fotos 5, 6 y 7). Sobre ellas se extendía una capa de barro conteniendo algún material de cohesión que podían ser trozos de paja seca o pequeñas astillas de caña; su espesor era de aproximadamente 5 centímetros. Pero, como variante de este común acabado, también se utilizaba una mezcla de barro, cal y arena. En este último caso, las superficies se presentan más lisas, de color gris claro; en cambio las acabadas con barro aparecen con su característico color tierra, que llega a contrastar en forma agradable con los suaves ocres, amarillos y rosas utilizados en los muros.

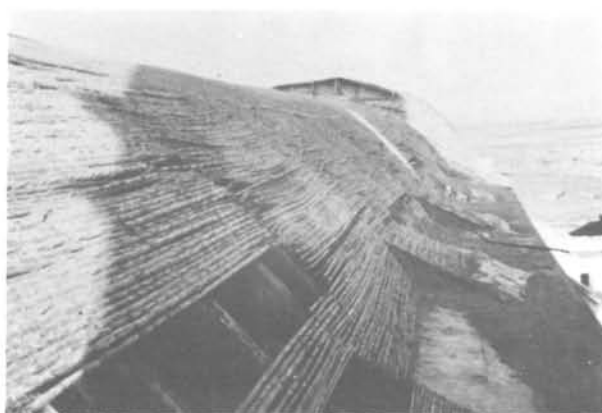
Foto 6.—Iglesia de Huanchaco: vista de la bóveda de Quincha desde el exterior.

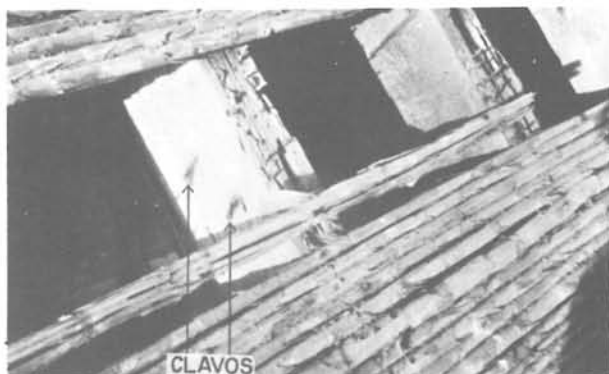
Foto 7.—Iglesia de Huanchaco: detalle de la bóveda. Se observa que los arcos que conforman la bóveda, están estructurados por la unión de piezas de madera —cortadas en forma de sectores de arco— unidas mediante clavos.

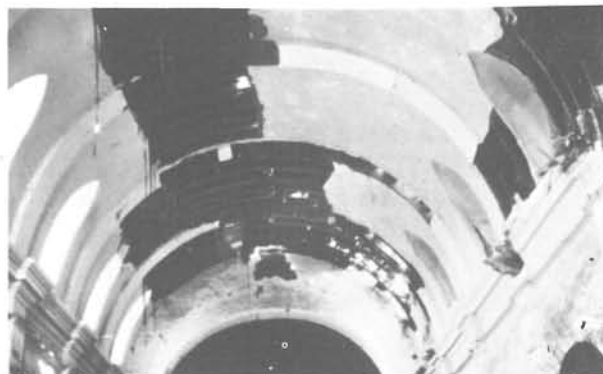
Foto 8.—Detalle de la bóveda de Quincha de la Iglesia de Moche. A la izquierda puede observarse el estado de deterioro causado por el terremoto del 31 de mayo de 1970, a la derecha aparece el nuevo revestimiento de yeso ejecutado con motivo de los últimos trabajos de restauración.

El intradós de casi todas estas bóvedas, de los cuatro tipos mencionados, estaba formado por un encañado que se clavaba a las cerchas y era indistintamente ejecutado mediante cañas en tiras o en rollizo (ver fotos 8 y 9). Sobre éstas se aplicaba una capa de yeso, que en algunos casos incluía motivos ornamentales que se hacían con este mismo material, tal como se realizó en la iglesia del Convento de San Francisco en Lima. En algunas ocasiones este acabado (tanto la caña como el yeso) era sustituido por tablillas que se clavaban a las cerchas, y luego pintadas mediante una gruesa capa de pintura a la cal para camuflar la madera. Esto último era difícil de conseguir, porque los frecuentes temblores hacen descascarar la pintura justo en las uniones de las tablillas, y por lo tanto éstas se dejaban intuir. Este acabado sólo se utilizaba en las bóvedas de cañón que tenían fenestraciones simples, sin manifestar aristas en el intradós. Como ejemplo de este tipo de acabado interior tenemos las bóvedas de San Lázaro (ver foto 10) y de la Santísima Trinidad, ambas situadas en Lima. En las bóvedas de la Catedral de Lima, el intradós presenta una retícula de nervaduras (de roble) floreciendo en abanico por encima de

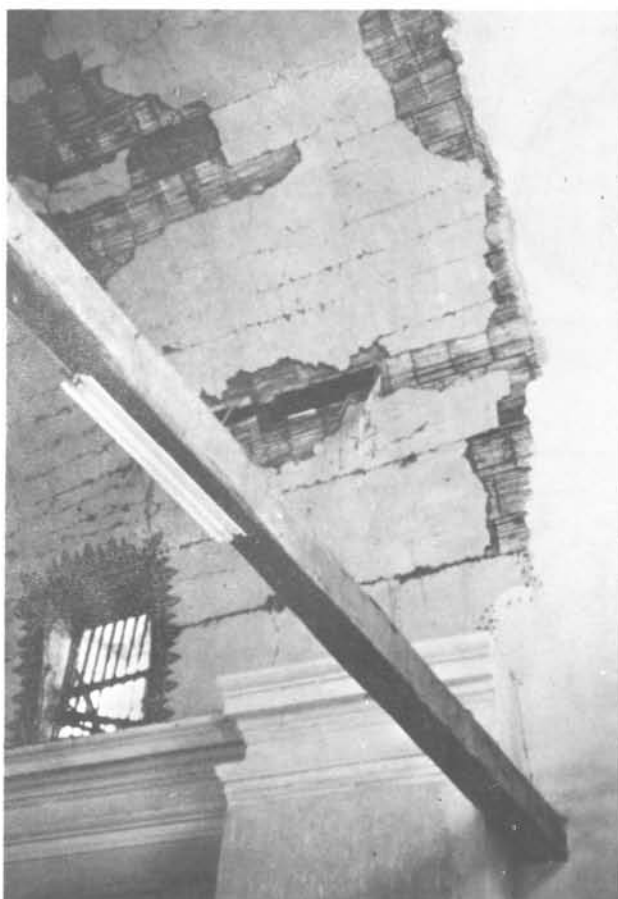
Foto 10.—Bóveda de la Iglesia de San Lázaro (Lima). En este caso, las cañas y el revestimiento interior de yeso, se han sustituido por tablillas de madera. En el extradós se han empleado cañas en rollizo con un recubrimiento de barro.

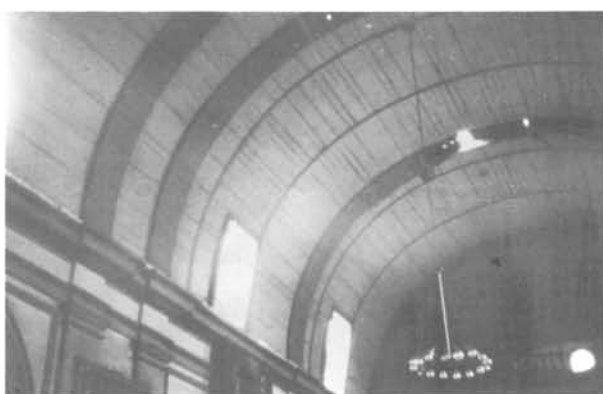
Foto 9.—Iglesia de Huanchaco: vista del interior, se puede apreciar el estado de deterioro de la bóveda, a pesar de que los arcos de madera se encuentran seriamente dañados (carcomidos) por los insectos no se desmoronaron por efecto del terremoto de 1970, sólo se desprendió parte del revestimiento y membranas de cañizo.
