RESTAURACIÓN DE HÓRREOS EN EL VALLE DE VALDEÓN (LEÓN). AÑOS 1988-1992

(RESTORATION OF GRANARIES IN THE VALDEÓN VALLEY, LEÓN. 1988-1992)

Enrique Luelmo Varela, Arquitecto

Promueve: Junta de Castilla y León. Diputación Prov. de León

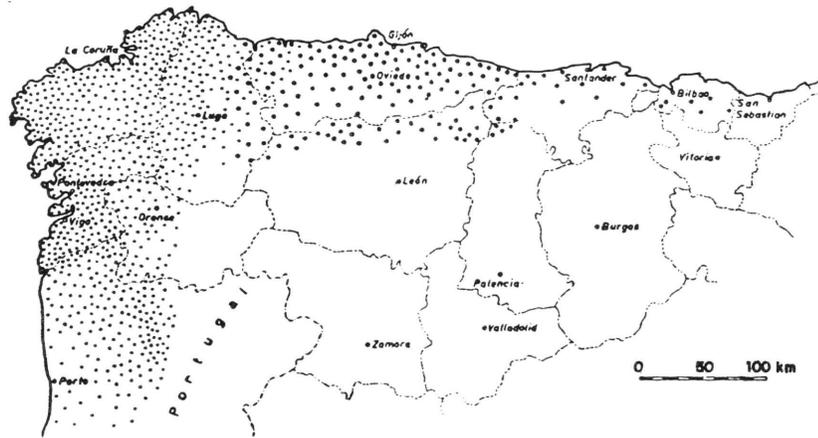
Fig.3.- Distribución geográfica de los hórreos en el NO. de España (arriba). Distribución anual de lluvias en la Península Ibérica: Iberia húmeda (abajo). Frankowski, E.- Op. cit.

Como es sabido los hórreos son cajas (contenedores) de madera elevadas sobre el suelo, que se utilizan (o se utilizaron en un principio), como almacén y secadero del grano en zonas húmedas de cosecha cerealista. Su singularidad arquitectónica parece dada por ese carácter tan específico de "arquitectura móvil" que permite su traslado en prácticamente todas las variantes del mismo (Fig. 1), en base a su sistema constructivo en seco, tipo "mecano". Bajo diversas formas, en función del clima, materiales de construcción disponibles, etc., aparecen en los cinco continentes, como se puede comprobar en cualquier tratado general sobre el tema (Fig. 2), extendiéndose en la Península Ibérica, por Portugal, Galicia y franja Cantábrica, con derivaciones a las provincias limítrofes de la Cordillera en su vertiente meridional (Fig. 3).

En el área peninsular, los tipos que aparecen se corresponden con la Iberia húmeda (Fig. 3) y con áreas geográficas suficientemente delimitadas. Lo que sigue no pretende ser otra cosa que un rápido repaso de los tipos genéricos de hórreos que nos permitan encuadrar con visión de conjunto el que nos ocupa, remitiéndose a los tratados especializados para el estudio detallado de los mismos (en la exposición seguiremos un recorrido desde el extremo E. de la franja Cantábrica hasta el S. de Portugal):

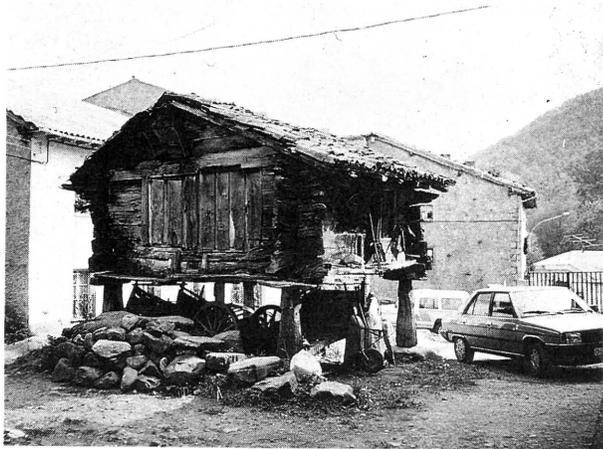
Fig. 5.- Hórreo antiguo del valle de Valdeón (León). Autor.

El de dos aguas se puede decir que es el tipo más genuino y específico del área (si bien aparece también en valles de Cantabria -Pas, Liébana, etc.- y del NO. de la provincia de Palencia - Guardo, etc.), siendo quizá el resultado de la adaptación al sistema tradicional y habitual de construcción de las cubiertas (tabla ripia sobre cabios y teja árabe) en las edificaciones locales. Son particularmente interesantes los hórreos más antiguos del valle (pertenecientes a este sub-tipo y que nos lo muestran como el más primitivo), con las tablas de la caja autoportantes y trabadas en las esquinas (Fig. 5).

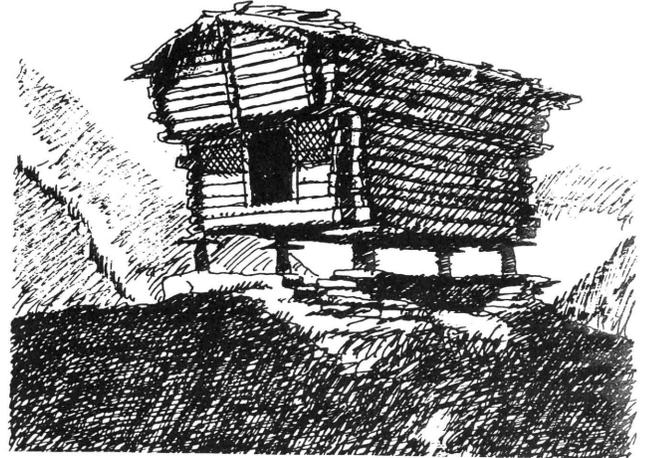
Fig. 6.- Granero antiguo del cantón del Valais (Suiza). Dibujo del autor sobre fot. de E. Frankowski

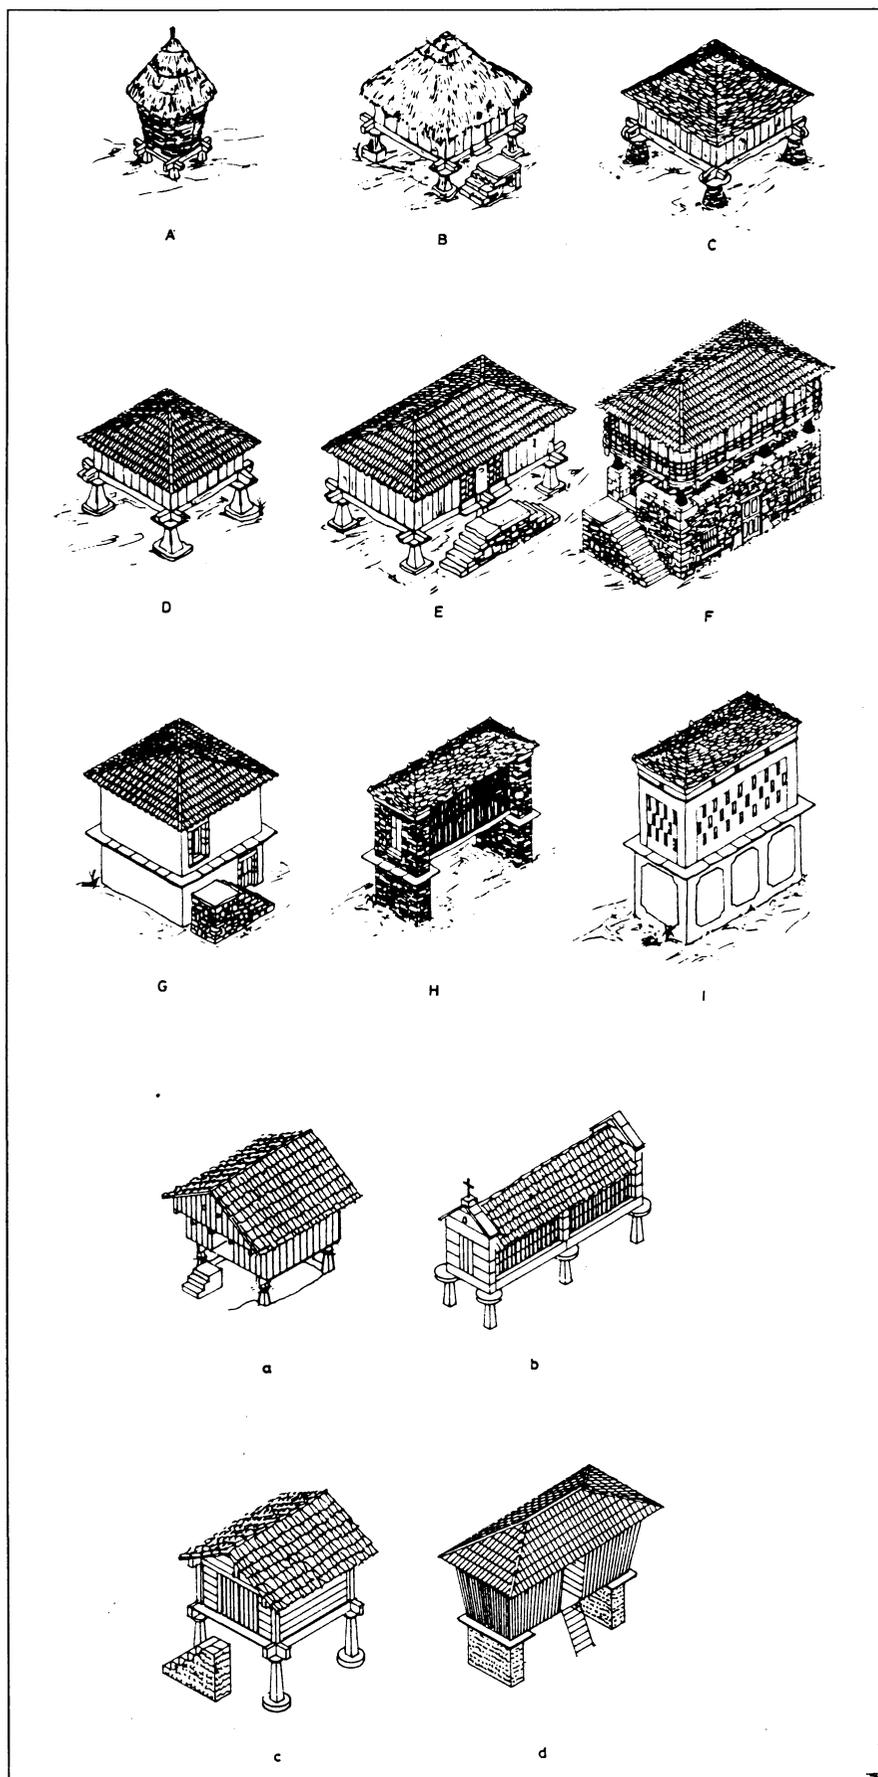
Fig. 7.- Tipología de hórreos ibéricos: esquema axonómico. Cobo, Cores, Zarracina - Op. cit. (mayúsculas). Autor (minúsculas).

I - Garaixe vasco y navarro (Fig. 7 a).

II - Hórreo del área de confluencia de Cantabria, Palencia y León (Fig. 7 c)

III - Hórreo asturiano (Fig. 7 D,E).

IV - Granero asturiano (Fig. 7 F, G)

-Tipo Ribadeo (Fig. 7 I): de planta rectangular, llega a alcanzar dos o tres alturas, con caja de mampostería de pizarra, espacio inferior cerrado y cubierta a cuatro aguas.

-Tipo Mondoñedo (Fig. 7 H): lo mismo que el anterior, sobre cepas (muros) de fábrica .

VI - Hórreo de los Ancares (Fig. 7 B, C).

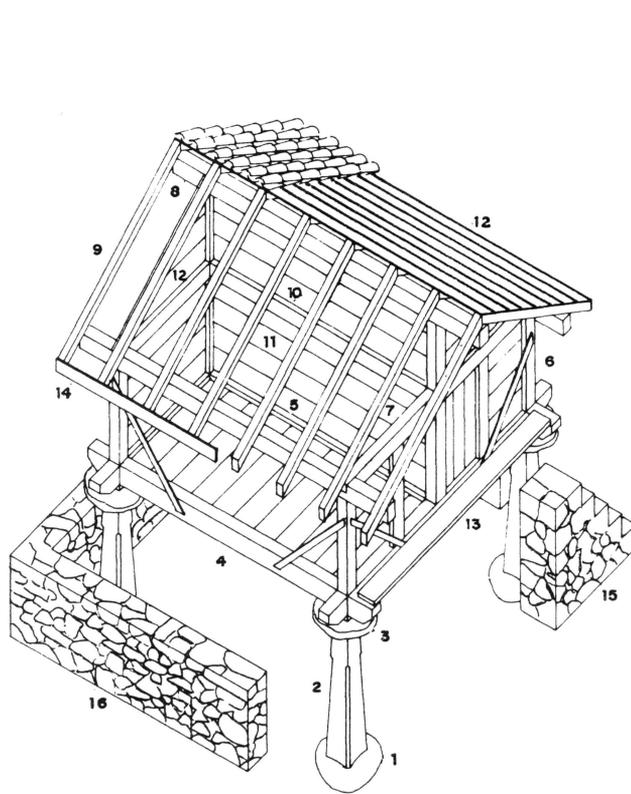
1.- Solera. 2.- Pegollo. 3.- Toma-ratas. 4.- Trave. 5.- Viga media. 6.- Cantonera. 7.- Sobre-trave. 8.- Viga cumbre. 9.- Cabio. 10.- Viga divisoria. 11.- Tabique divisorio. 12.- Tablero. 13.- Tanobia. 14.- Mandríl. 15.- Escalera acceso. 16.- Muro delimitador.

Fig. 8.- Hórreo-tipo de cubierta a dos aguas del valle de Valdeón (León): esquema axonométrico. Autor.

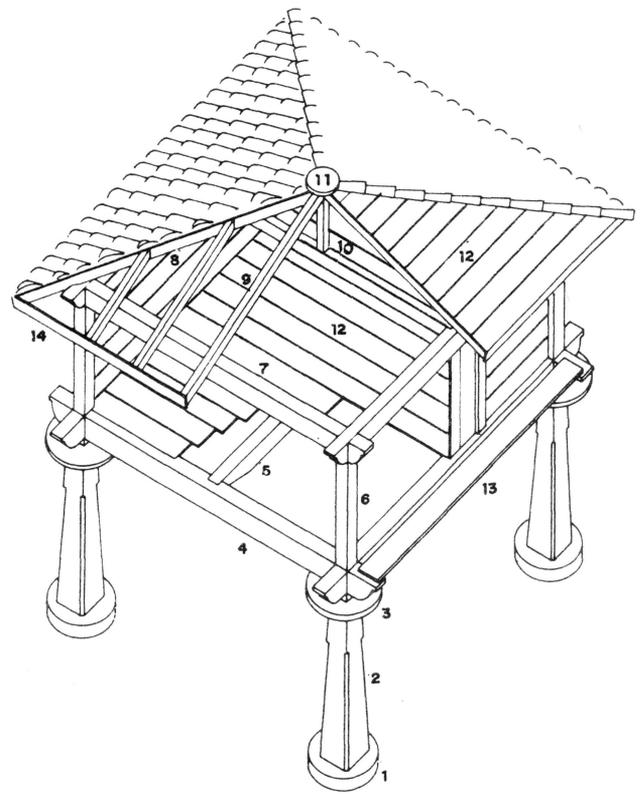
1.- Solera. 2.- Pegollo. 3.- Toma-ratas. 4.- Trave. 5.- Viga media. 6.- Cantonera. 7.- Sobre-trave. 8.- Aguilón. 9.- Cabio. 10.- Curbatón. 11.- Loncha cimera. 12.- Tablero machihembrado. 13.- Tanobia. 14.- Mandríl.

Fig. 9.- Hórreo-tipo de cubierta a cuatro aguas del valle de Valdeón (León): esquema axonométrico. Autor.

El de cuatro aguas es el que presenta mayor similitud formal con el asturiano (Fig. 11), pudiendo verse como un hórreo más pobre o elemental (de apariencia más desnuda y austera) que aquél, manifestándose en el menor tamaño, menor vuelo de aleros, ausencia (normalmente) de galería perimetral y barandillas y elementos ornamentales raros de encontrar. Bien pudiera ser una derivación del de dos aguas a raíz del trabajo en el valle en épocas más recientes de carpinteros asturianos (hay que tener en cuenta que el valle

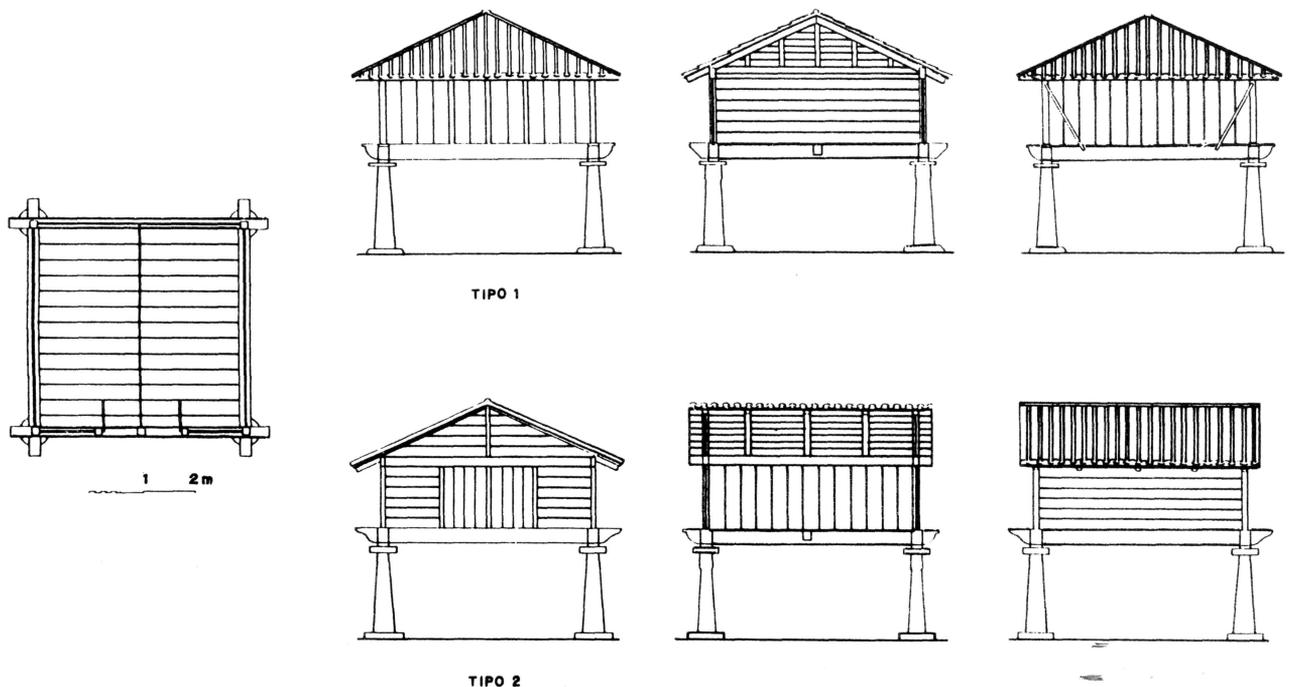
Fig. 10.- Hórreos-tipo del valle de Valdeón (León): planta, alzado y sección. Autor.

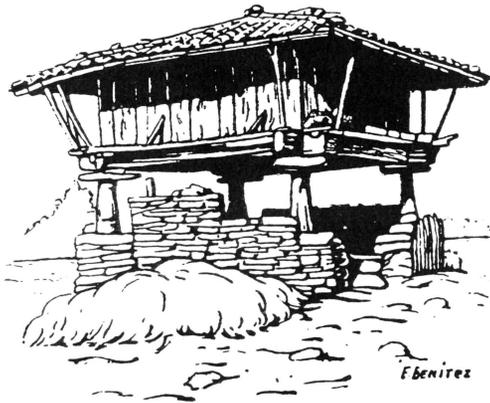
Fig.11.- Hórreo asturiano. Frankowski, E. - Op. cit.

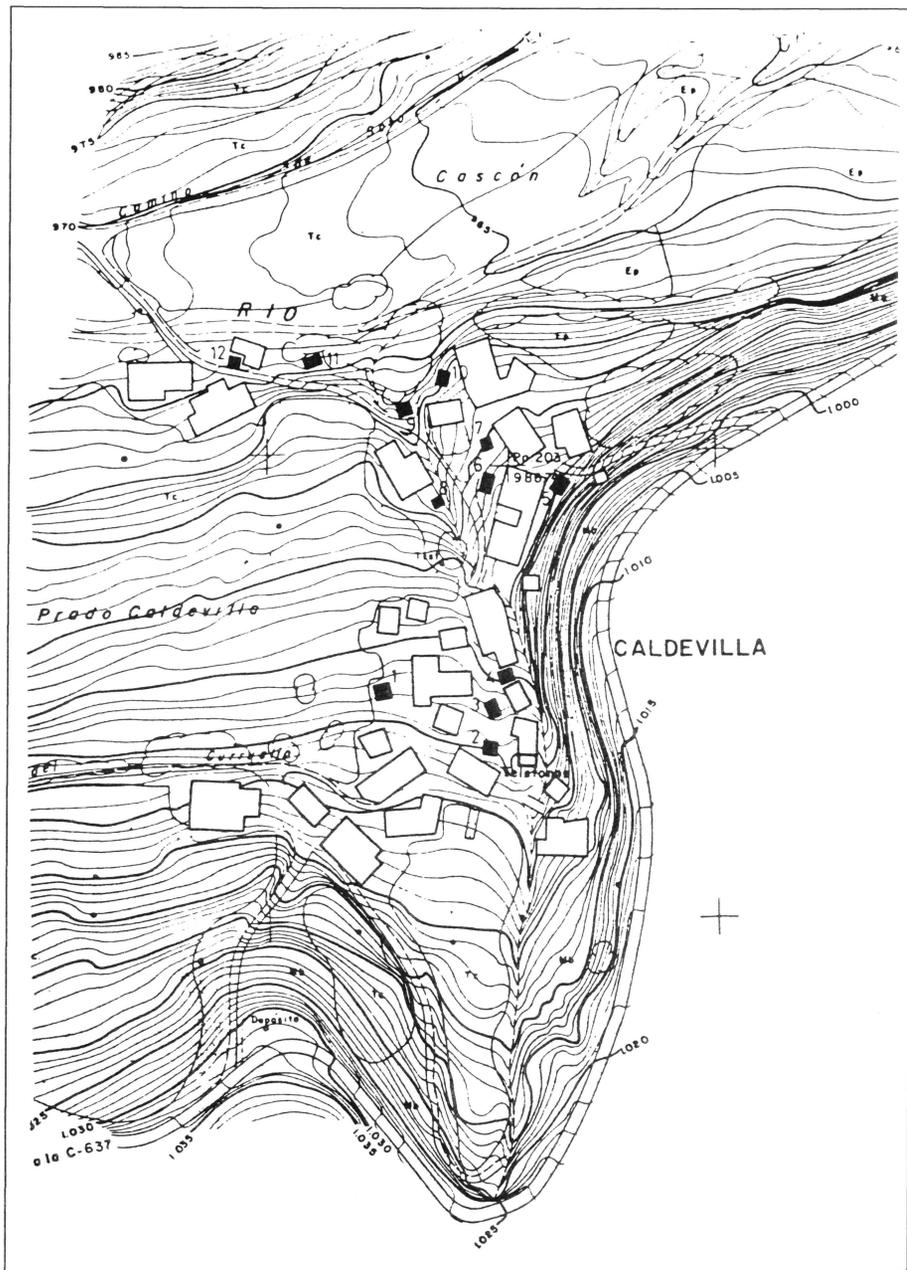
Fig.12.- Localización de hórreos en el núcleo de Caldevilla, valle de Valdeón (León). Autor.

En cuanto a su implantación sobre el terreno (Fig. 12), lo más frecuente es su disposición próxima a la vivienda,

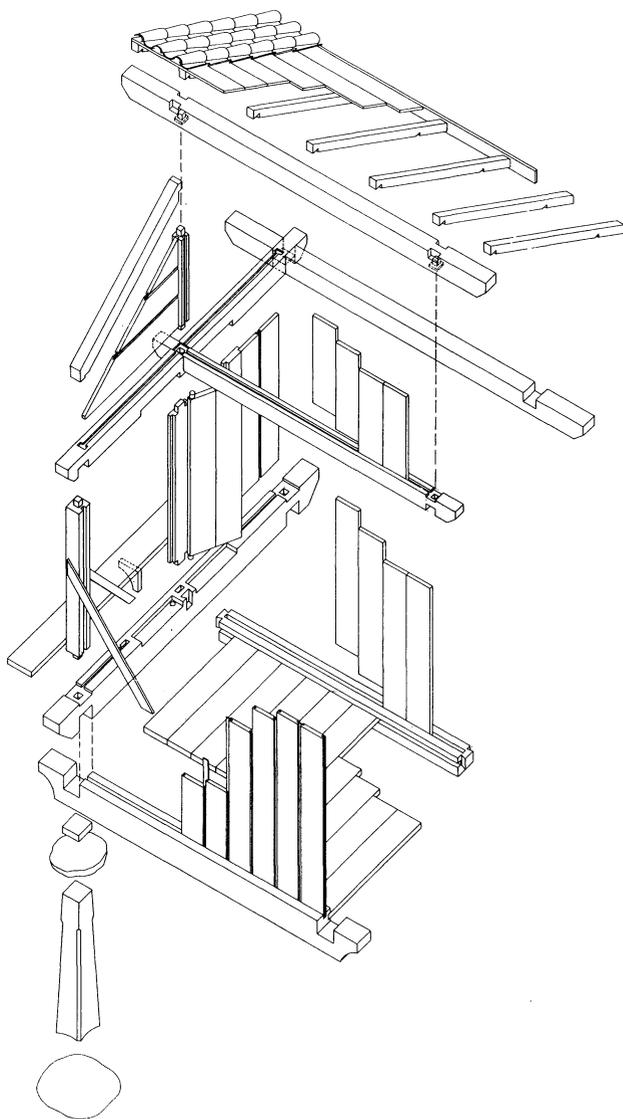
Fig.13.- Hórreo-tipo de cubierta a dos aguas del valle de Valdeón (León) : despiece y ensambles. Autor.

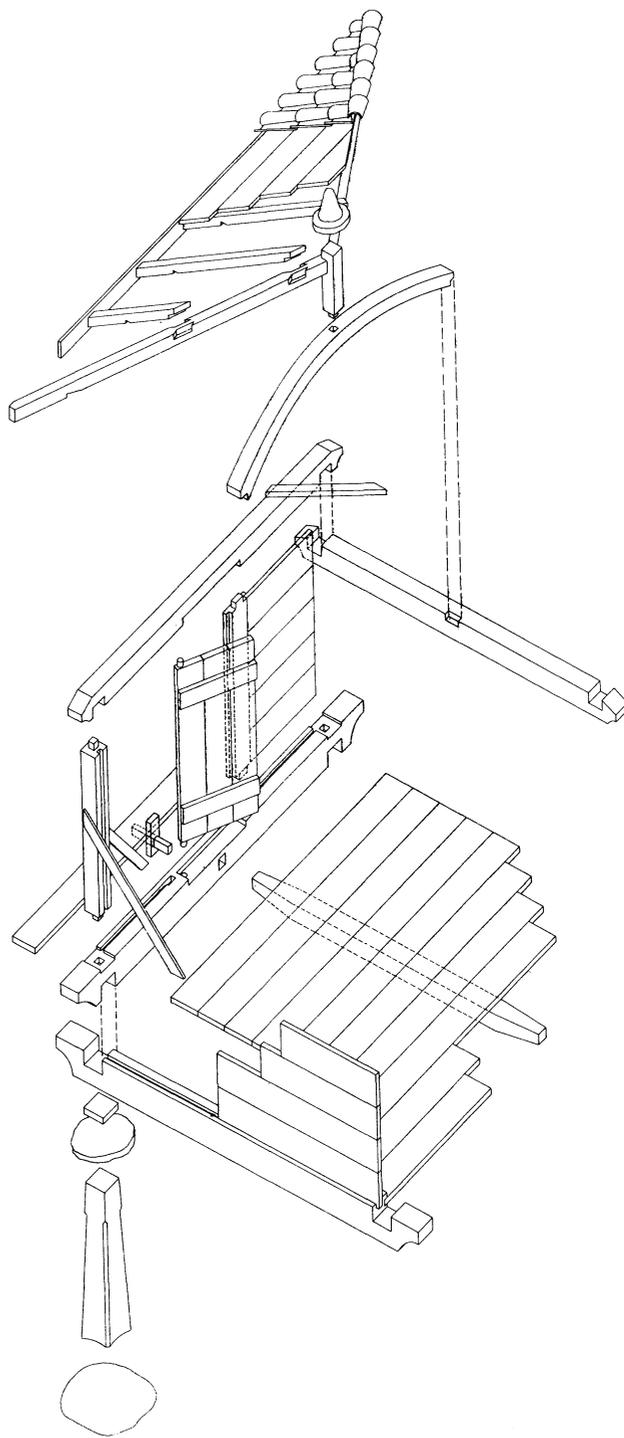
Fig.14.- Hórreo-tipo de cubierta a cuatro aguas del valle de Valdeón (León) : despiece y ensambles. Autor.

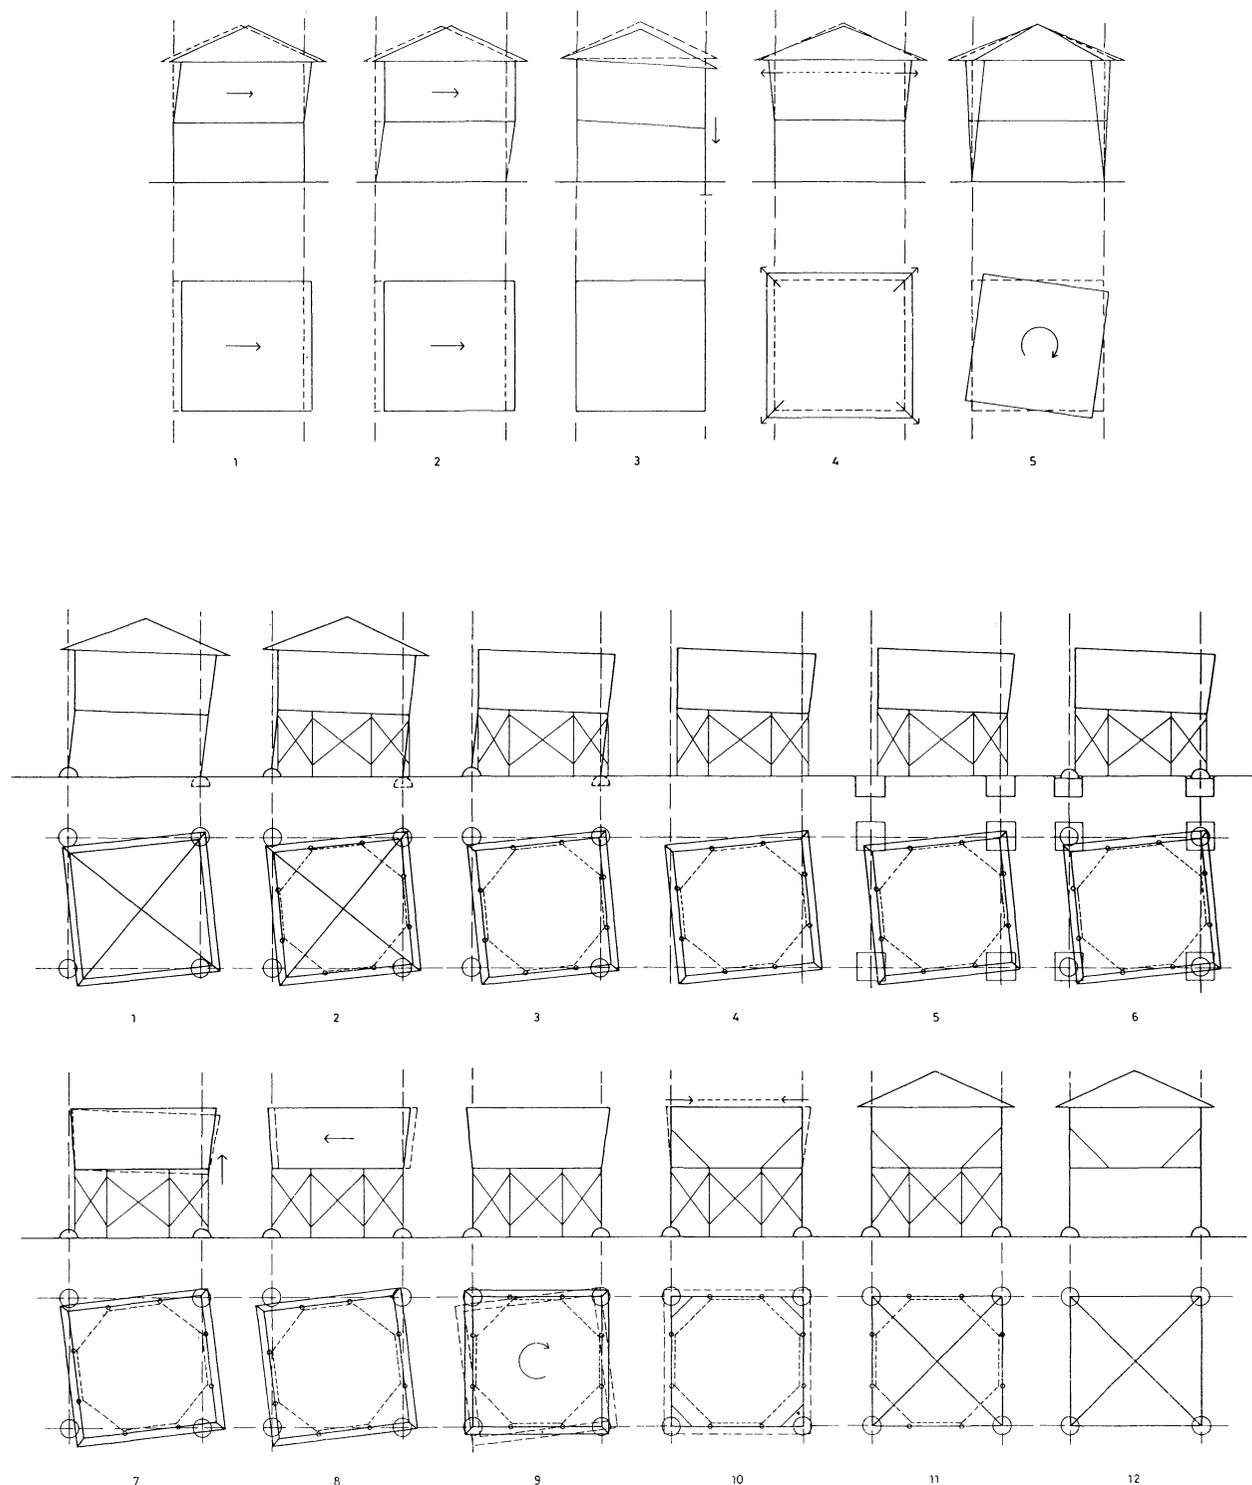
El primero no aparece en los ejemplares con pegollos de piedra, siendo muy frecuente en los de madera como resultado de la pudrición de la base de los pegollos, al reducirse el área útil de sustentación y convertirse el apoyo en una articulación que permite el giro del pegollo ante cualquier sollicitación externa. Estas pueden venir ocasionadas por cedimiento de una o más soleras, por descompensación de la carga del hórreo, por empujes fortuitos (carros, tractores, camiones, etc), por rotura de algún elemento sustentante (traves, etc), por presión diferencial del viento o la nieve, etc (las fases iniciales del proceso se explican en la parte superior de la figura de referencia, siendo habitualmente el entornado la combinación de dos o más de las deformaciones descritas).

Fig.15.- Deformaciones-tipo básicas de los hórreos del valle de Valdeón (arriba). Proceso de corrección de deformaciones -entornado, giro y apertura de la caja- en un hórreo del valle de Valdeón (abajo). Autor.

La apertura de la caja es habitual en los hórreos de cuatro aguas, siendo causada por los empujes de los aguilonos (por descenso del caballete ante el peso de la nieve y por la progresiva deformación del material) sobre las esquinas de la caja del hórreo. En muchas ocasiones no reviste mayor importancia que la alteración estética.

adecuadamente calzadas o suplementado con calzos de tarugos de madera. La corrección del reviro o giro del hórreo según el plano horizontal, se lleva a cabo forzando el movimiento mediante puntos de apeo aplicados a los sobre-traves o a las esquinas superiores de la caja del hórreo. La corrección de la apertura superior de la caja del hórreo, se lleva a cabo mediante cadenas traccionadas con un tráctel (máquina de accionamiento mediante palanca), que se pasan por los puntos medios de dos sobre-traves enfrentados (Fig. 24), rellenando los huecos de las uniones de los mismos con tacos de madera y colocando los

tornapuntas/tirantes de aplomado de las cantoneras. Como elemento de arriostramiento superior de los sobre-través se colocan en ocasiones (hórreos de gran dimensión o con caballete de escasa altura) tirantes a 45 ° (charranchas) próximos a las esquinas. Se efectúan todas estas correcciones por etapas sucesivas hasta conseguir el definitivo aplomado del hórreo. En ocasiones resulta necesario suprimir alguna tabla del cerramiento o reducir la longitud de alguna pieza, para conseguir su buen ajuste en la nueva posición

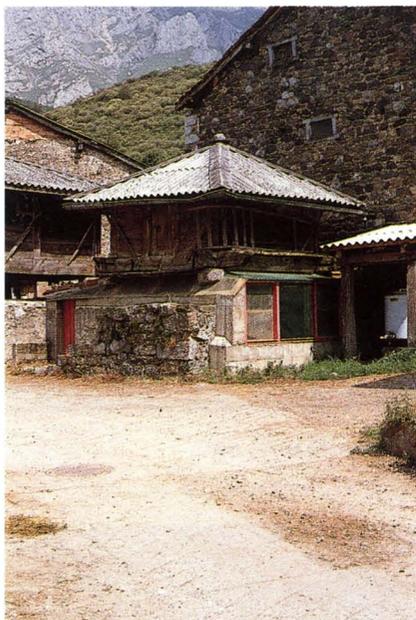
Fig.16.-Alteraciones del tipo: material de cubierta y tratamiento del espacio inferior. Autor.

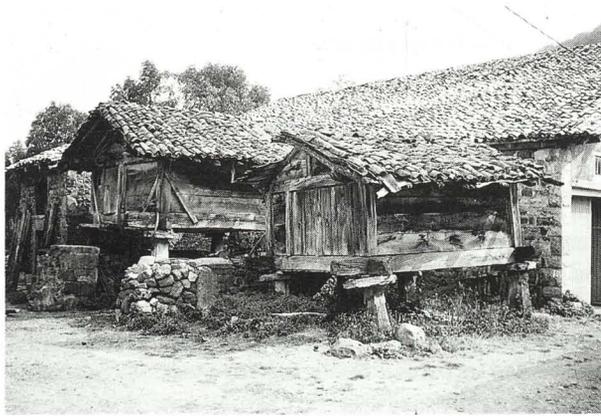
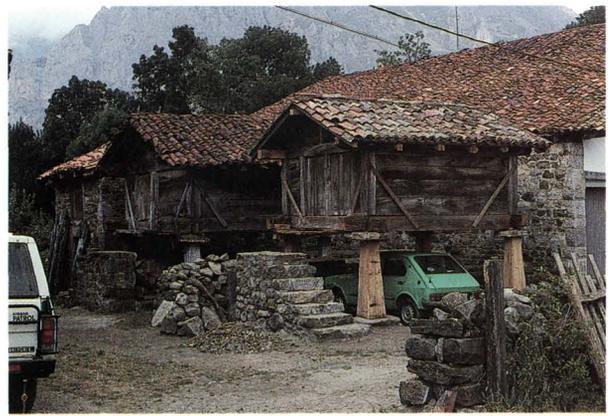
Figs. 17 y 18.- Hórreos antes y después de la intervención (izquierda y derecha resp.). Autor.

Se ha huido pues, de enfoques "puristas" (que podrían tener sentido en zonas con muy escasos ejemplares, no siendo éste el caso) que habrían limitado la actuación a un número exiguo de unidades (por evidentes razones de tiempo y presupuesto) y sentado las bases de una actuación de conservación fuera del alcance económico y técnico de los propietarios de los hórreos, que sin duda agudizaría el proceso de olvido y alejamiento más arriba comentado. Únicamente en los ejemplares de mayor antigüedad, con sistema constructivo, textura e imagen única e irremplazable, se intervino con un criterio más estricto de rehabilitación, evitando sustituciones y colocando los apéndices imprescindibles para evitar su ruina. En honor a la verdad, hay que decir que en un principio -cuando por la singularidad de la obra, los criterios de intervención no estaban tan claramente establecidos como con el transcurso de la misma llegaron a estar- no se hizo así en un ejemplar de estas características y con el que comenzó la actuación: la puesta en cuestión del resultado, determinó el tratamiento singular de estos ejemplares especiales, confirmándose por lo demás como válido el criterio general seguido en la actuación (Figs. 17 - 18 y 19 - 20).

Los muros delimitadores del espacio cubierto por el hórreo y las escaleras, se consolidaron o se levantaron de nuevo empleando la misma piedra del muro, colocada en seco en aquellos casos de cantos procedentes de la rotura de piedras y tomada con mortero mixto de cal y cemento en los casos de bolos de lecho de río (Figs. 18 y 20).

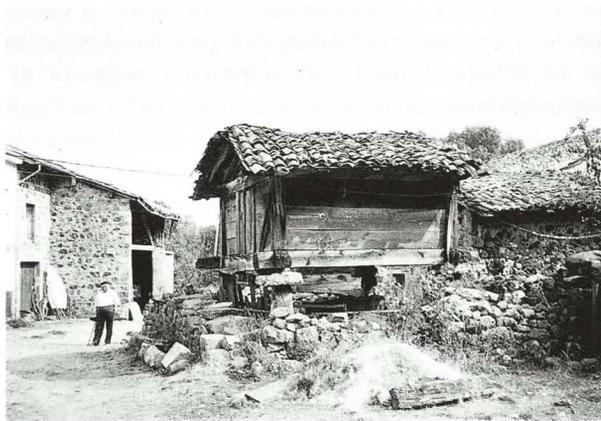
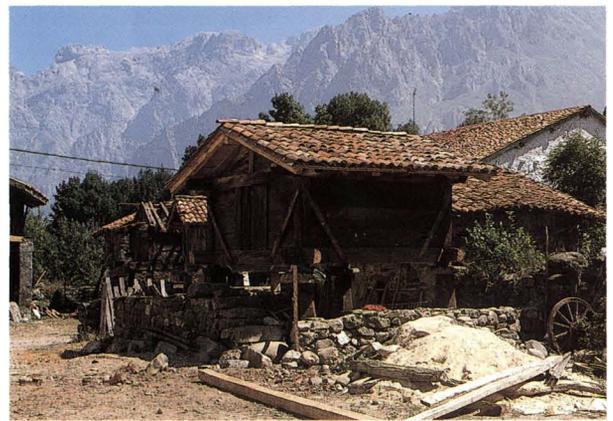
Figs. 19 y 20.- Hórreos antes y después de la intervención (izquierda y derecha resp.). Autor.

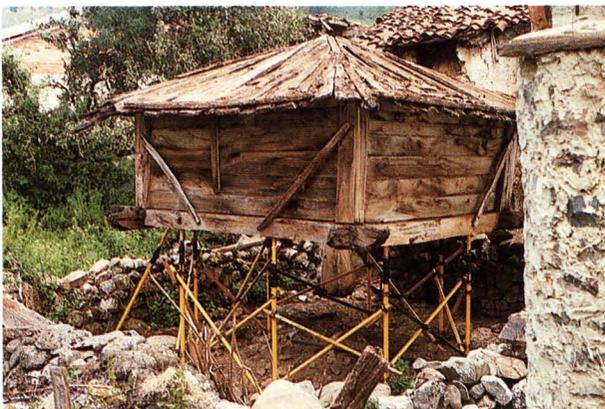
Fig.21.- Apeo de hórreo. Autor.

La corrección de la desnivelación vertical del hórreo se realiza mediante un gato mecánico sustentado en borriquetas

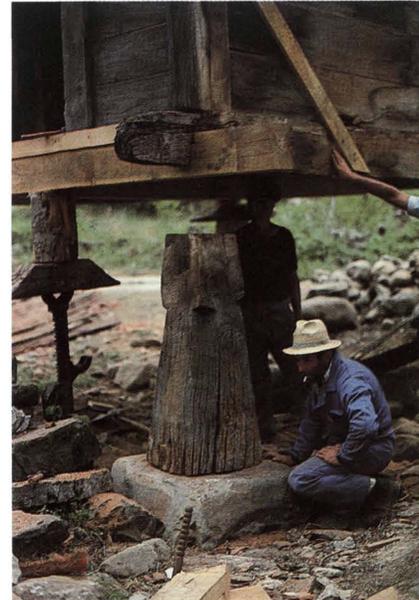
Fig.22.- Colocación y aplomado de un pegollo. Autor.

Por ser habitual la pudrición de la base de los pegollos (que como se ha explicado está en el origen del proceso de entornado), así como el asentamiento diferencial de los mismos, se procede habitualmente a su recalce: se igualan así las presiones en los cuatro apoyos y se transmiten a una capa del terreno algo más profunda, evitándose los posibles rellenos superficiales. Para ello se retiran primeramente torna-ratas, pegollos y soleras, aplicando presión a los puntales de apeo, quedando aquéllos libres y excavando a continuación pozos centrados con el plomo de los pegollos, de aproximadamente 80 x 80 x 60 cm que se rellenan con hormigón H-50 (eventualmente ciclópeo, incorporando grandes bolos) hasta cota -10 o -15 cm respecto a la rasante. Antes del completo fraguado (y aprox. a las 24 h. del vertido, dependiendo de la temperatura ambiental), se colocan las soleras y seguidamente los pegollos bien aplomados y con su base previamente saneada (Fig. 22). Como ya se dijo reviste una importancia fundamental para garantizar un correcto asiento y estabilidad del hórreo el buen ajuste de dicha base con la solera, trabajo que normalmente se realiza con la azuela. Se colocan a continuación los torna-ratas (que se izan entre varios operarios, dado el peso de los mismos, de 200 a 250 kg. (Fig. 23) y los calzos de nivelación de la caja del hórreo.

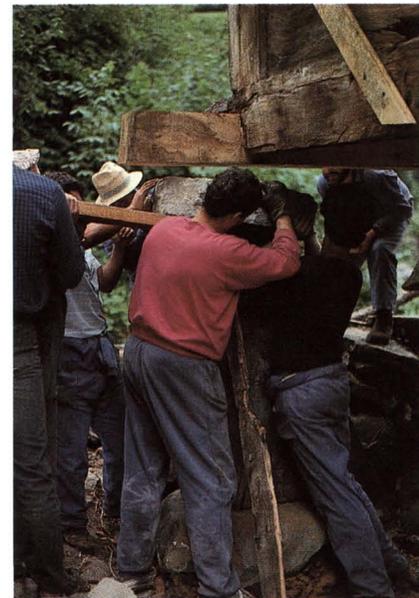
Fig.23.- Colocación de torna-ratas. Autor.

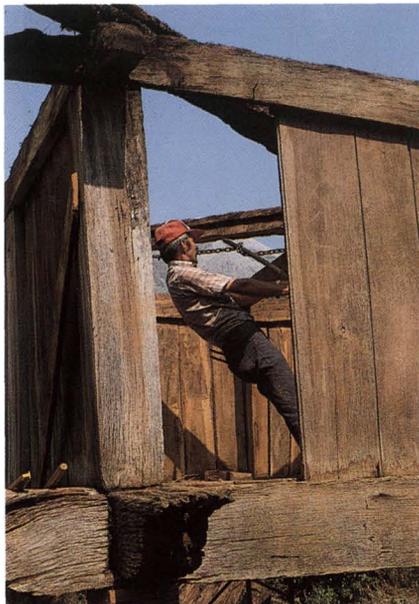
Fig.24.- Corrección de la apertura de la caja. Autor.

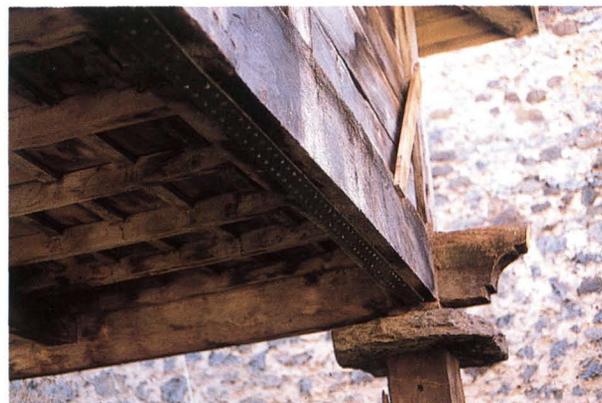
Fig.25.- Refuerzo inferior de trave con pletina de acero. Autor.

En algún caso aislado fue necesario el refuerzo de piezas excesivamente deformadas o agrietadas, por la complicación y encarecimiento que su sustitución habría supuesto al implicar el desmontaje de todo el hórreo: como en el que aquí se presenta (Fig. 25), en que por tratarse de un trave cimero partido se reforzó inferiormente con una pletina de acero con múltiples puntas de acero a modo de conectores.

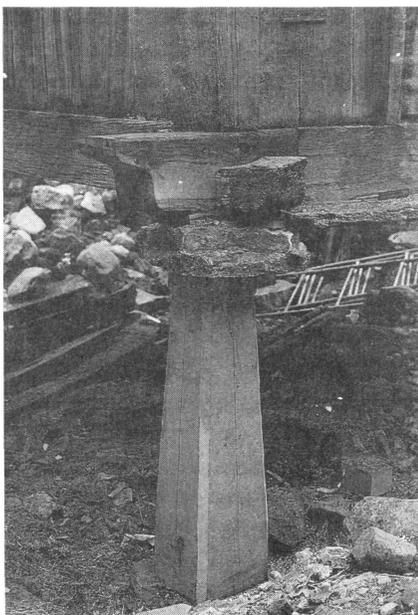
Fig. 26.- Apéndice en extremo de trave y pegollo sustituido. Autor.

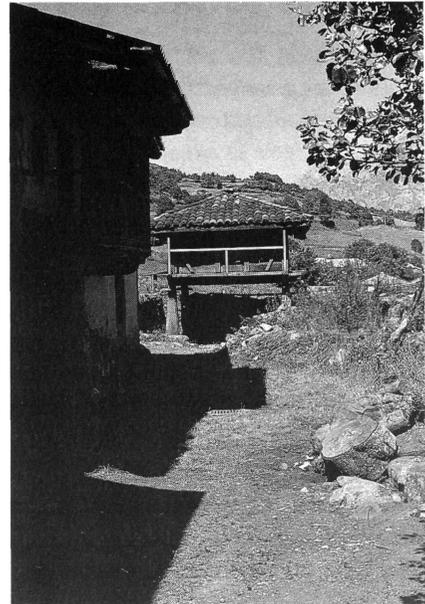
Fig. 27.- Barandilla nueva. Autor.

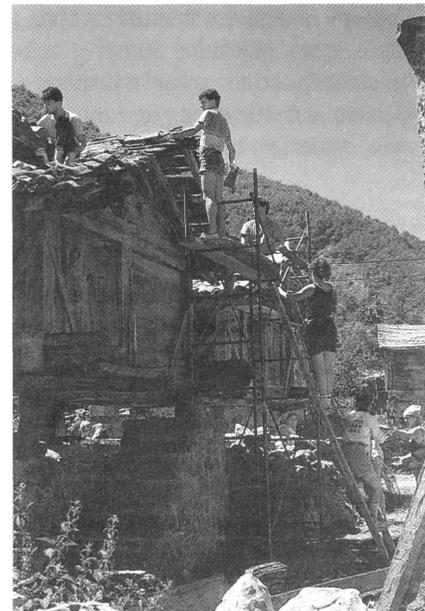
Fig. 28.- Descenso de la teja de cubierta de un hórreo. Autor.

otras tareas como la protección de la madera, el descenso de las tejas de cobertura y el transporte de material (Fig. 28). Se aplicó un tratamiento de protección de la madera de todos los hórreos intervenidos.
