# INTERACCIÓN PIEDRA-AMBIENTE, 1.ª PARTE: FORMAS DE ALTERACIÓN DESARROLLADAS SOBRE LA PIEDRA DE LA CATEDRAL DE BURGOS

(STONE-ENVIRONMENT INTERACTION, FIRST PART: ALTERATION FORMS DEVELOPED ON THE STONE OF BURGOS CATHEDRAL)

F. J. Alonso, F. Díaz-Pache y R. M.ª Esbert Departamento de Geología (Petrología). Universidad de Oviedo ESPAÑA

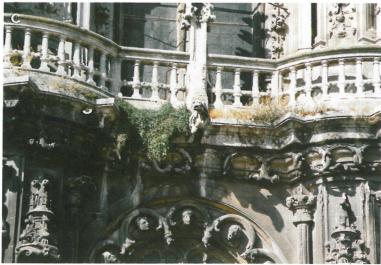
Fig. 14. Diferentes tipos de vegetación implantados en la Catedral: a) Herbáceas en un canalón situado entre el cimborrio y la capilla del Condestable. b) Desarrollo de musgos y líquenes en la terraza intermedia de la facbada de Coronería. c) Aspecto que pueden llegar a presentar algunas plantas superiores, segunda balconada del cimborrio (NNE).

• Vegetación (plantas superiores): las plantas superiores (musgos, hierbas, arbustos), desarrolladas sobre las piedras de las edificaciones, se consideran formas de alteración, ya que colaboran a su deterioro desde varios puntos de vista. En primer lugar, producen una alteración cromática; además, sus productos metabólicos suponen una agresión química para el sustrato, colaborando a su disolución y a la formación de pátinas y costras biogénicas; sus raíces también pueden generar bioincrustaciones y terminar produciendo fisuras y fragmentación del sustrato pétreo. A todo ello hay que añadir que el desarrollo de vegetación supone un incremento en la capacidad de retención de humedad por la piedra (Fig. 14).

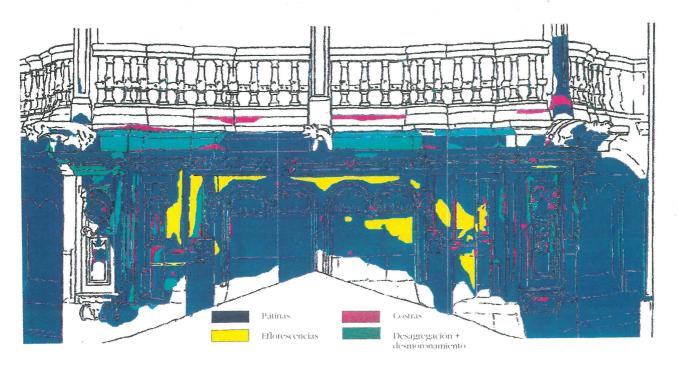
Fig. 15. Cartografía digital de las lesiones inventariadas en la parte baja del cimborrio de la Catedral de Burgos (ESE).

A modo de ejemplo, se muestra la cartografía de las formas de alteración realizada sobre parte del cimborrio de la Catedral de Burgos (Fig. 15). A partir de dicha imagen, se ha reflejado en dos diagramas la importancia de las distintas lesiones (Fig. 16).

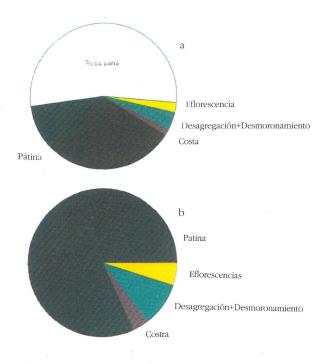
Fig. 16. Diagramas deducidos de la cartografía de la Fig. 15: a) superficie ocupada por las distintas lesiones en relación con la roca sana y b) porcentajes relativos de las lesiones cartografiadas.

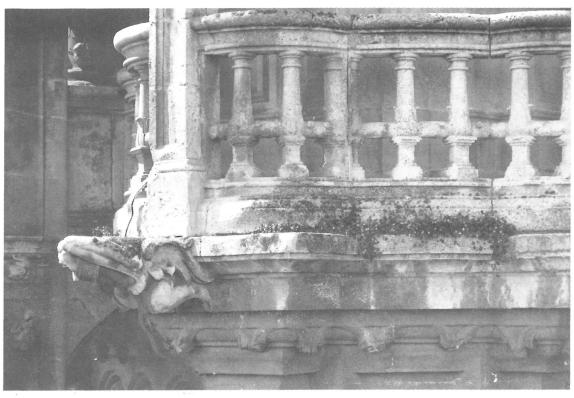
Fig. 21. Detalle del cimborrio (primera balconada) en donde se pone de manifiesto la importancia que adquiere la regetación, su relación con la bumedad (correponde a la orientación NNE) y la distinta distribución de líquenes y plantas superiores.

**4. Zonas verde-amarillentas o con desarrollo de vegetación:** expuestas a la lluvia y a la insolación, con grados de humedad y de insolación variables según la vegetación desarrollada (Fig. 21).
