# LA RECONSTRUCCIÓN SIGNIFICATIVA DE LA IGLESIA DE SANT BARTOMEU DE NAVARCLES, CATALUÑA-ESPAÑA

(THE MEANINGFUL RECUPERATION OF THE CHURCH OF SANT BARTOMEU DE NAVARCLES, CATALUÑA-SPAIN)

Antoni González Moreno-Navarro, arquitecto.  
Jefe del Servicio del Patrimonio Arquitectónico de la Diputación de Barcelona.

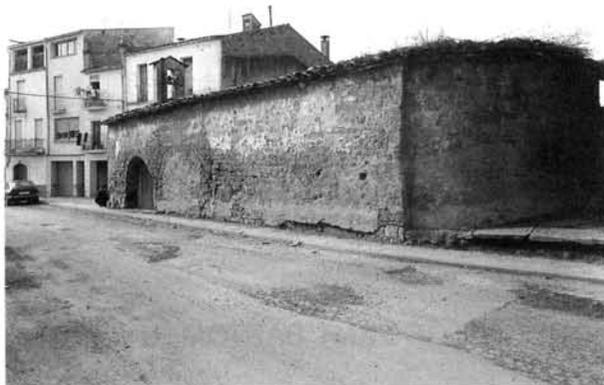
Los restos de la iglesia antes de la restauración. Fachada de mediodía (Foto Joan Francés, febrero de 1985).

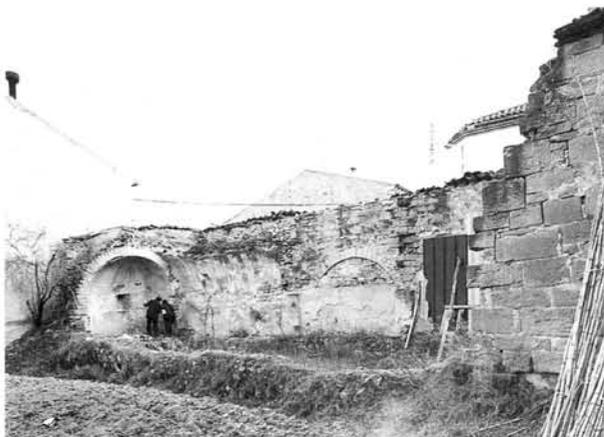
Interior arruinado: han desaparecido la cubierta y la fachada de tramontana (Foto Joan Francés, febrero 1985).

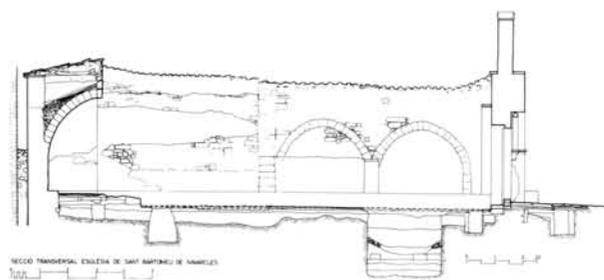
Sección longitudinal con indicación de los estratos arqueológicos excavados.

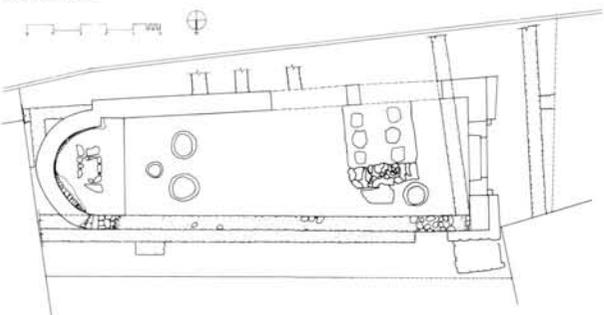
Planta con indicación de los muros romanos hallados en la excavación arqueológica.

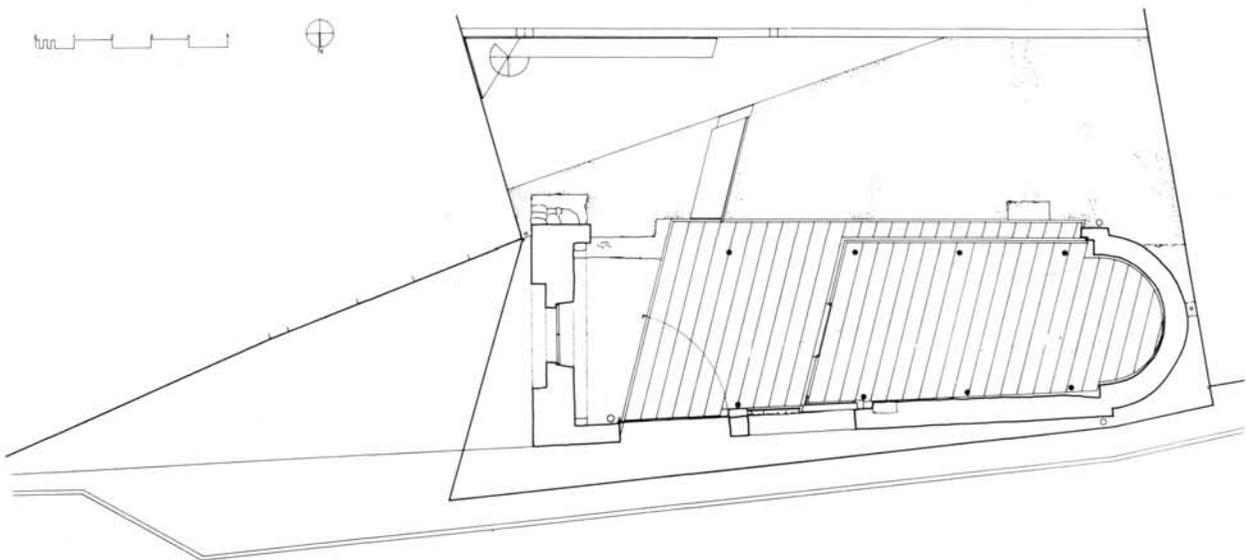
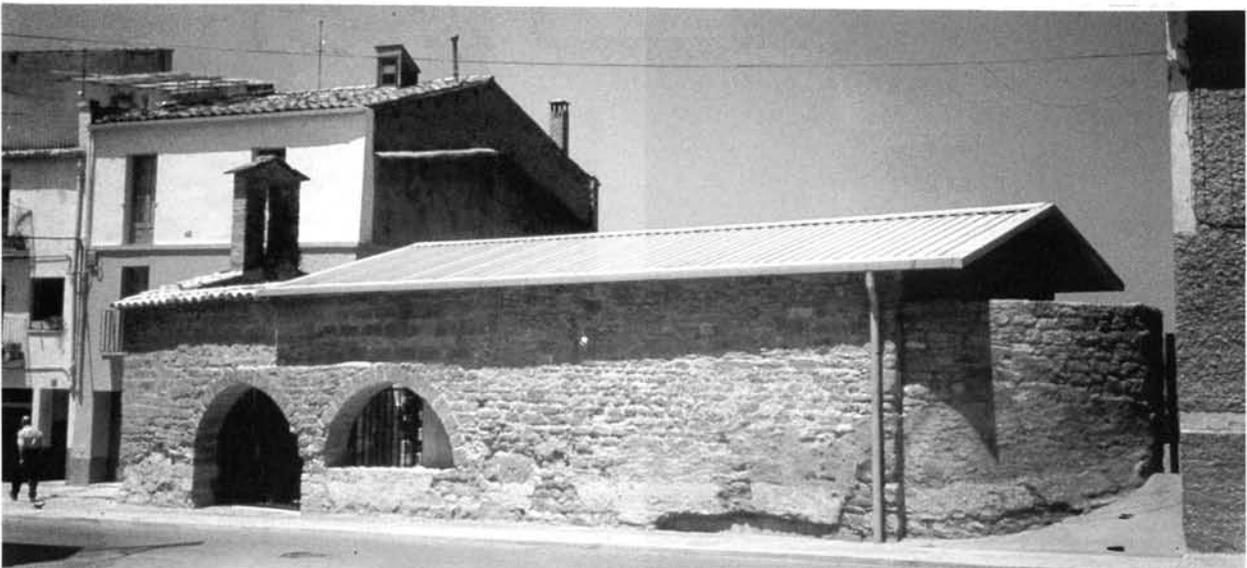
*Planta de la solución final realizada.*

*Vista de la fachada de mediodía después de la restauración (Foto Arxiu GMN, junio de 1990).*

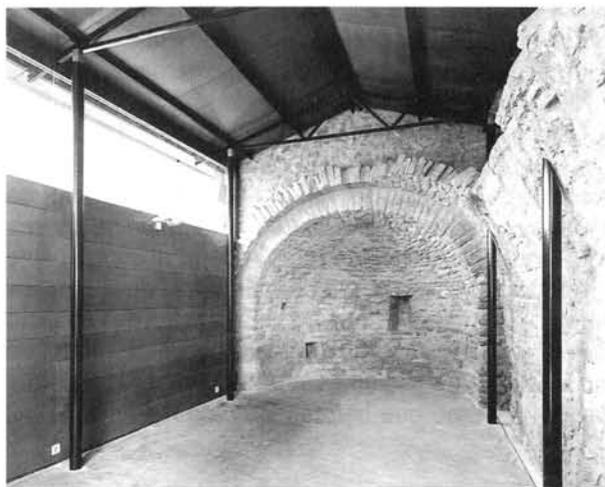
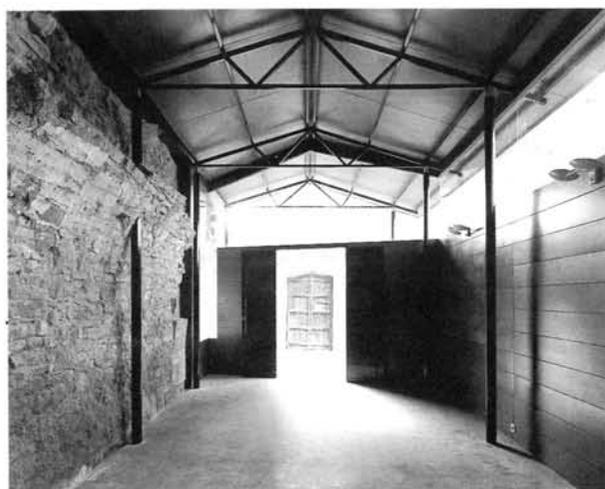
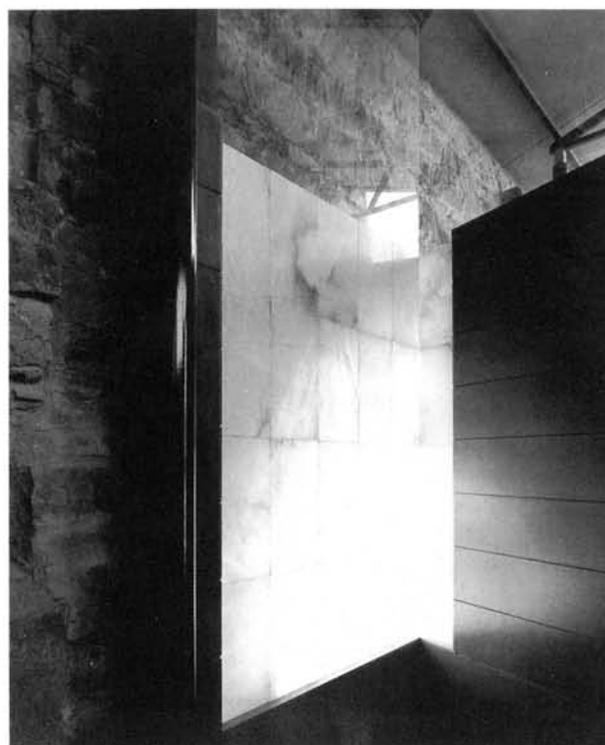
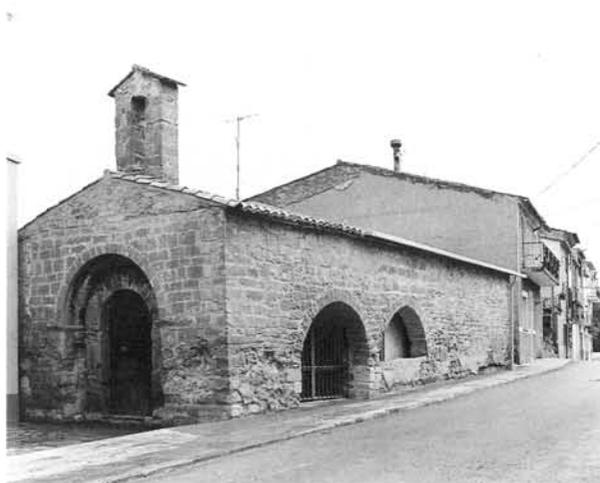
*Dos aspectos del interior del recinto cubierto.*

*La ventana protegida con alabastro (Fotos Jordi Isern, septiembre de 1989).*

*Exterior de los restos después de la restauración (Foto Jordi Isern, julio de 1990).*

La estructura del cerramiento nuevo se hizo a base de pilares y cerchas metálicas apoyadas aparentemente sobre dados de acero inoxidable. Sobre las cerchas se colocaron piezas de tablero conglomerado de madera del tipo «D.M.» de 19 mm de grosor, especiales para exteriores y que, a la vez, sirven de acabado interior. Encima se colocaron unos paneles aislantes de 30 mm de grosor formados por una chapa de 0,5 mm de acero galvanizado, de espuma de poliuretano y acabado superficial a base de pintura de policloruro de vinilo de color beige.

El cerramiento vertical del nuevo espacio se confió a un material duradero, como es el ladrillo manual de 29×14,50×4,50 cm. Este muro de 2,50 m de altura se remató con una pieza de mármol rosa de Portugal de 4 cm, con tres caras pulidas y con un surco para recibir el cristal que sirve de cerramiento superior y permite la iluminación natural del local. La entrega de este cristal con la cubierta se hace con un marco de «D.M.» de 19 mm de grosor.

El tipo de acabado de los cerramientos de este pequeño nuevo edificio se adecúan al uso previsto. Los muros antiguos conservan su textura, el interior del muro de obra vista se revocó y se aplacó con «D.M.» barnizado mate y colocado sobre listones trabados con tacos para poner un paramento que permite ser usado como expositor. La luz penetra por las fachadas norte y oeste a través del friso de vidrio securizado superior y, por la de mediodía y poniente, por la citada abertura protegida con piezas de alabastro de 30×45×3 cm y vidrio de seguridad por la cara exterior.

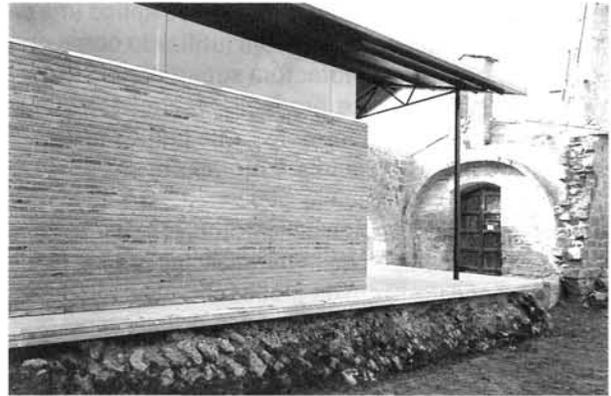
*El muro romano, visible bajo la plataforma que lo protege (Foto Jordi Isern, septiembre de 1990).*

y zanjas de hormigón armado y, al mismo tiempo, se recalzó el muro lateral de la fachada sur. Encima de esta cimentación se realizó un forjado sanitario con viguetas de hormigón, bovedillas cerámicas y chapa de compresión, formando un voladizo con acabado moldurado por encima de los restos del muro romano que habían servido de cimentación del muro románico hoy inexistente.

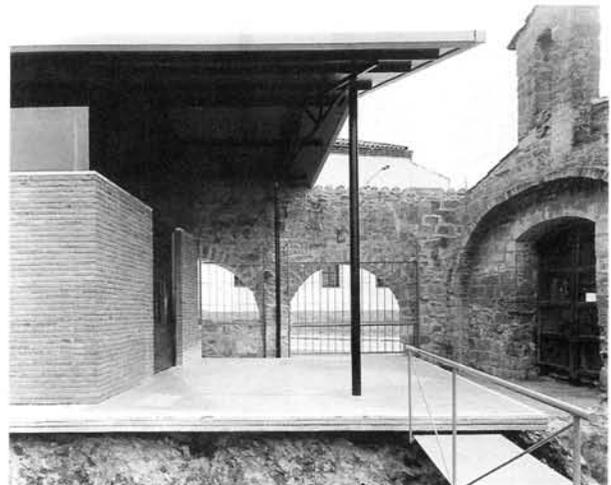
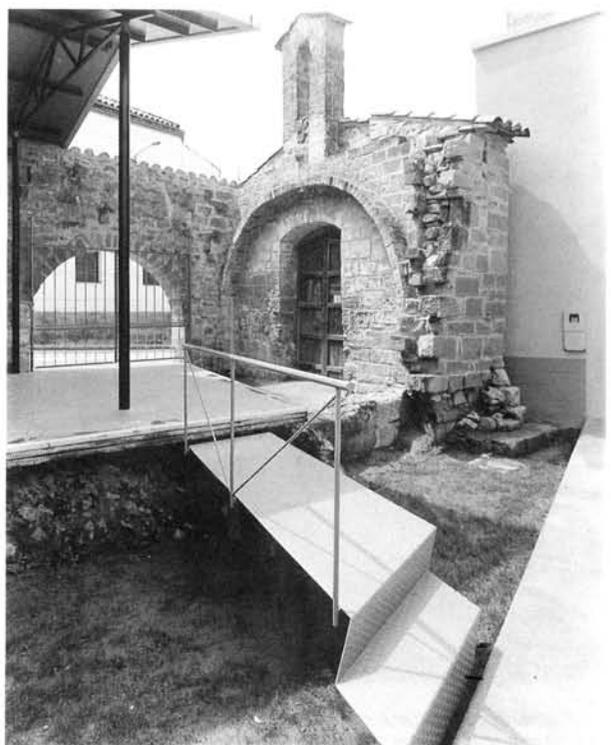
*El nuevo pórtico y la pasarela que salva el foso (Fotos Jordi Isern, julio de 1990).*

En cuanto al pórtico, no sólo pretendía recordar el que hubo, sino que se trata de una zona libre ya que, según el planeamiento vigente, algún día aquél será un paso obligado a las instalaciones que deben ocupar unos terrenos vecinos a los que se accederá a través de la placita de tramontana. De momento, se ha creado en este rincón «un lugar en el sol» para los ancianos del lugar, un banco-escultura de hormigón visto encarado al sol y protegido del viento, al que se accede a través de la plataforma metálica que salva el foso que permite dejar vistos los restos romanos.

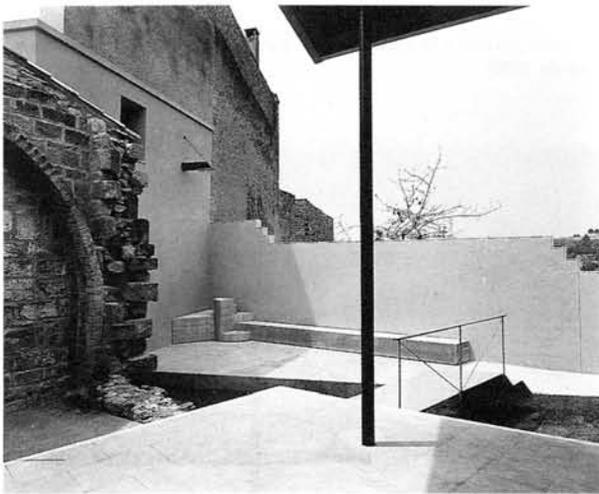
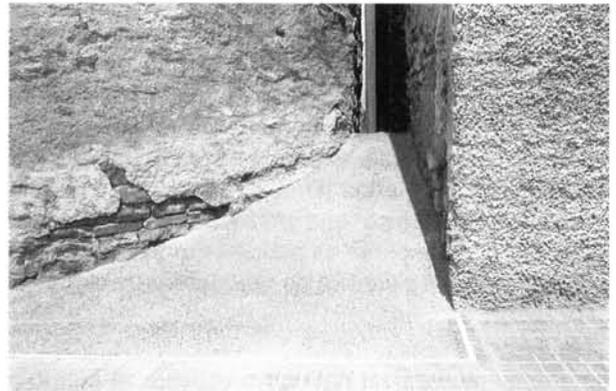
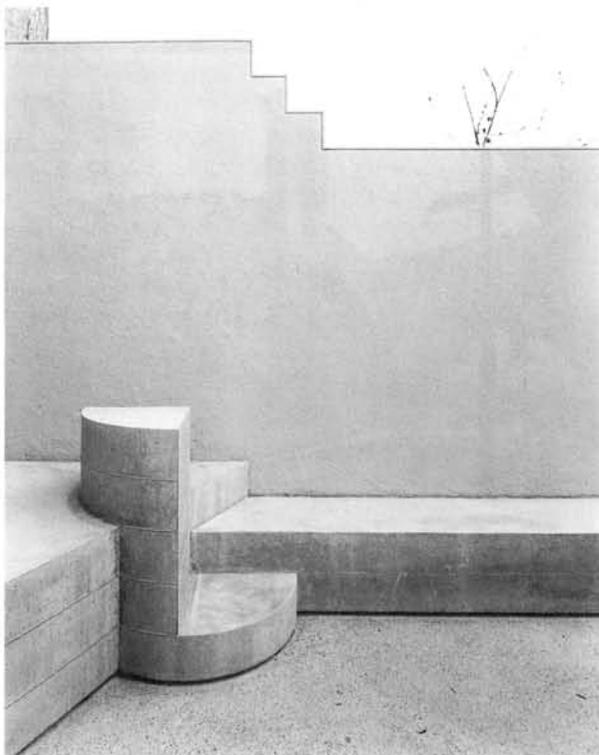
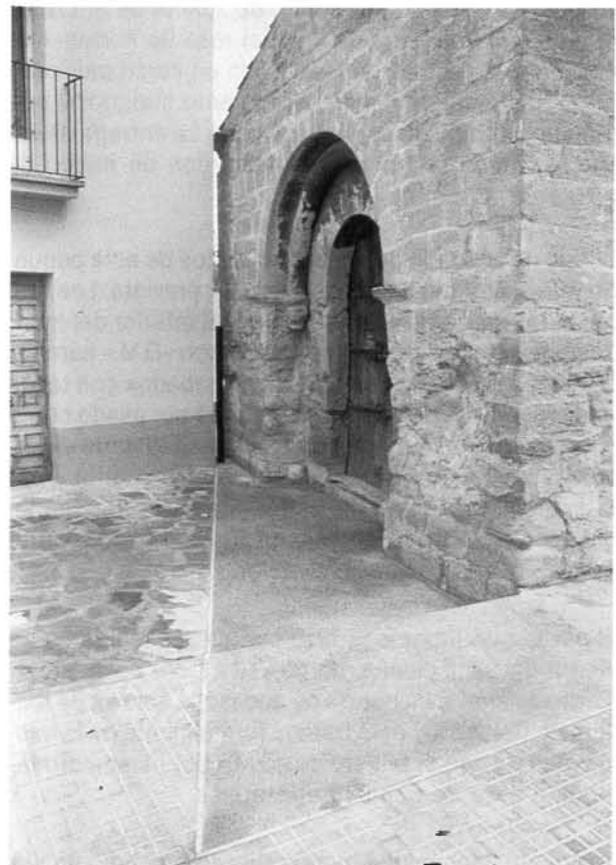
La placita de tramontana con el banco-escultura de hormigón (Fotos Jordi Isern, julio de 1990).

Detalles del pavimento exterior que rodea los restos restaurados (Fotos Arxiu GMN, julio de 1990).

Respecto a la adecuación del entorno, el exterior se pavimentó con dos tipos de materiales: junto a las fachadas, hormigón de 10 cm de grosor con acabado de raspado manual, y siguiendo el trazado de las aceras pree-

xistentes, baldosas de 20×20 cm de cemento prensado. Los dos pavimentos están separados por una tira de mármol rosa de Portugal. La porción triangular accesible de la placita de tramontana también está pavimentada con hormigón continuo.
