SALA DE CONCIERTOS. El acondicionamiento del "Teatro Monumental" para Sede de la Orquesta y Coros de RTVE.

(CONCERT HALL. The conditioning of the "Monumental" Theatre for its use by the Orchestra and Choirs of the Spanish Radio and TV. Broadcasting System)

En este artículo se describe el acondicionamiento del Teatro Monumental de Madrid, para sede de la Orquesta Sinfónica y Coros de RTVE.

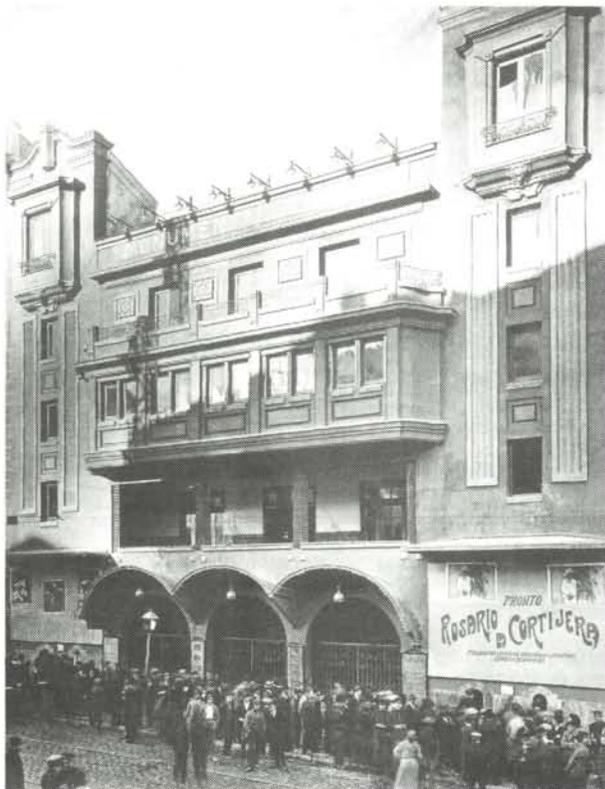
Vista general de la fachada en 1923.

Este edificio, terminado de construir en 1923, es un claro ejemplo de lo expuesto anteriormente, es decir, una obra cuya fachada, hoy totalmente desaparecida, era una muestra de la arquitectura del regionalismo, que jugaba perfectamente con la técnica del hormigón armado en su interior.

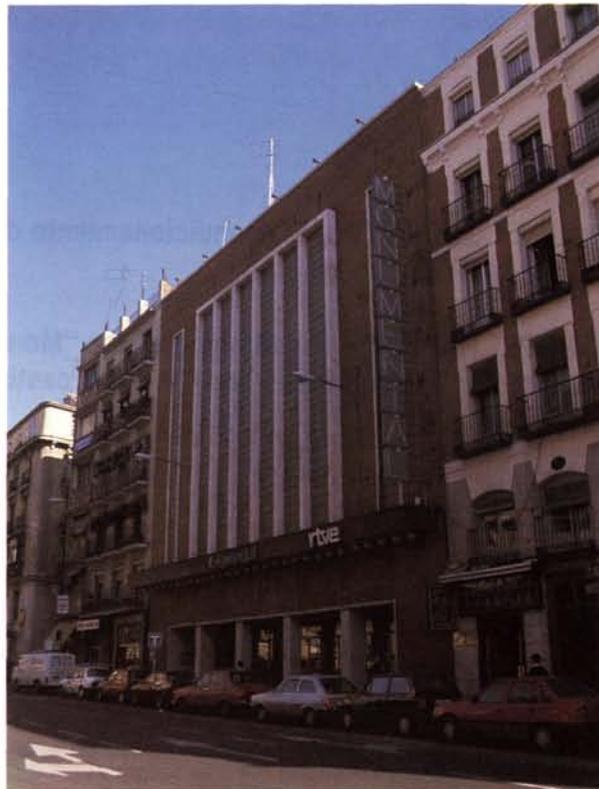
Fachada actual.

Después de muchos años destinado a cine —para el que fue creado— se ha ido convirtiendo, poco a poco, en teatro. Habiendo sufrido profundas transformaciones que han originado la desaparición de elementos tan característicos como la fachada y los palcos, y otros decorativos como suelos, antepechos, lámparas, abujardados, etc., se puede decir que tan sólo se conserva la ordenación en planta (1).

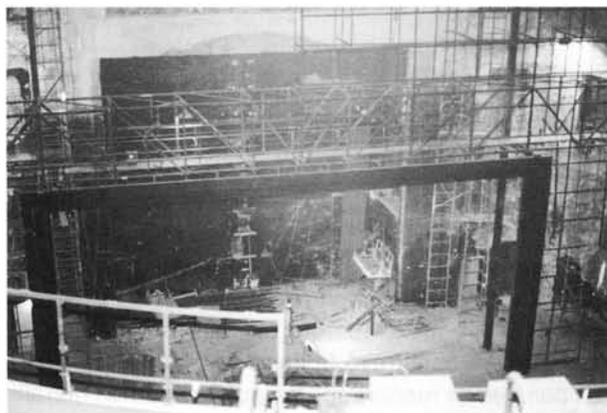
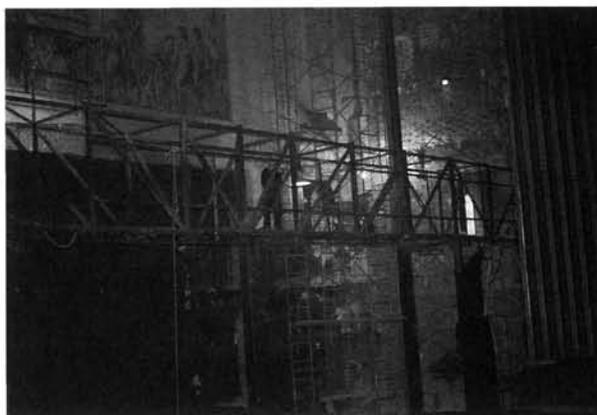
Vistas de los trabajos de la demolición de la "falsa embocadura".

nos en planta del estado inicial) con una densa estructura metálica que sustentaba vigas, pilares, un puente de luces fijo y un telón metálico; todo esto detrás de un entramado recubierto de cartón que constituía una "falsa embocadura" del escenario que, incluso, tenía un peine de madera y que, en parte, se ha mantenido.

El mantenimiento de la estructura impedía, si se albergaba la orquesta de esta forma, una transmisión acústica perfecta. Así, pues, ante esta situación se optó por demoler totalmente este entramado de vigas, pilares, etcétera, dejando limpio y diáfano el espacio, y así poder construir un escenario acústico pensado para una orquesta, sin más limitaciones que los muros divisorios de los camerinos y los medianeros del edificio, que eran imposibles de demoler por condiciones estructurales y que han limitado, en parte, la forma del escenario.

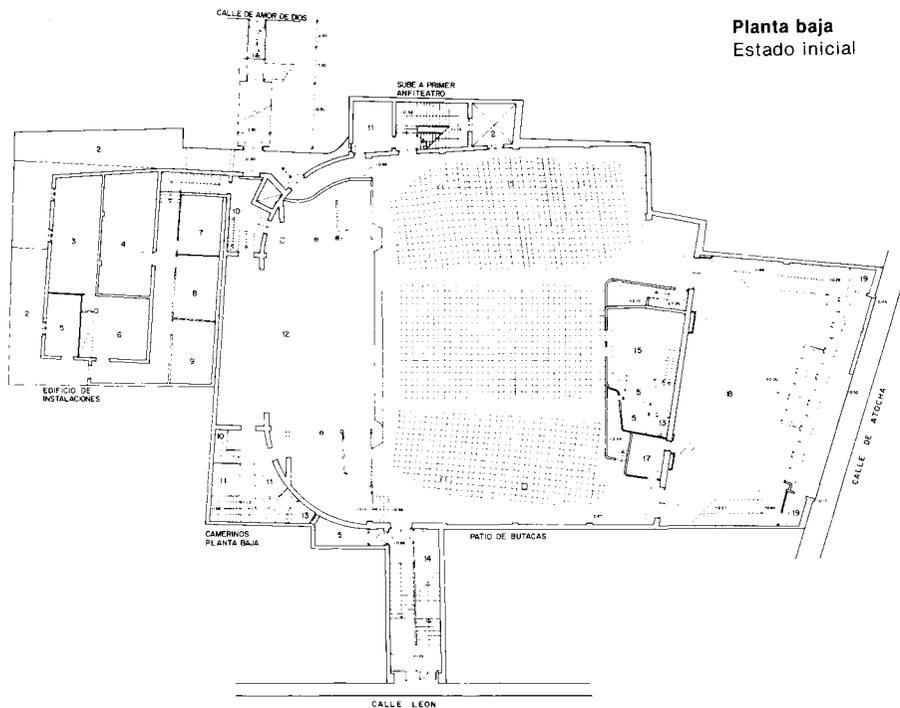
Planta baja
Estado inicial

- 1.—Salida de emergencia. 2.—Patio. 3.—Producción de frío. 4.—Cámara fría. 5.—Trastero. 6.—Compresor. 7.—Grupo electrógeno. 8.—Ventilador de retorno. 9.—Caldera de calefacción. 10.—Baja a foso. 11.—Camerinos. 12.—Escenario. 13.—Aseos. 14.—Grupo de presión y aljibes. 15.—Cabina de proyección. 16.—Baja a sótano. 17.—Almacén del bar. 18.—Vestíbulo. 19.—Taquilla.

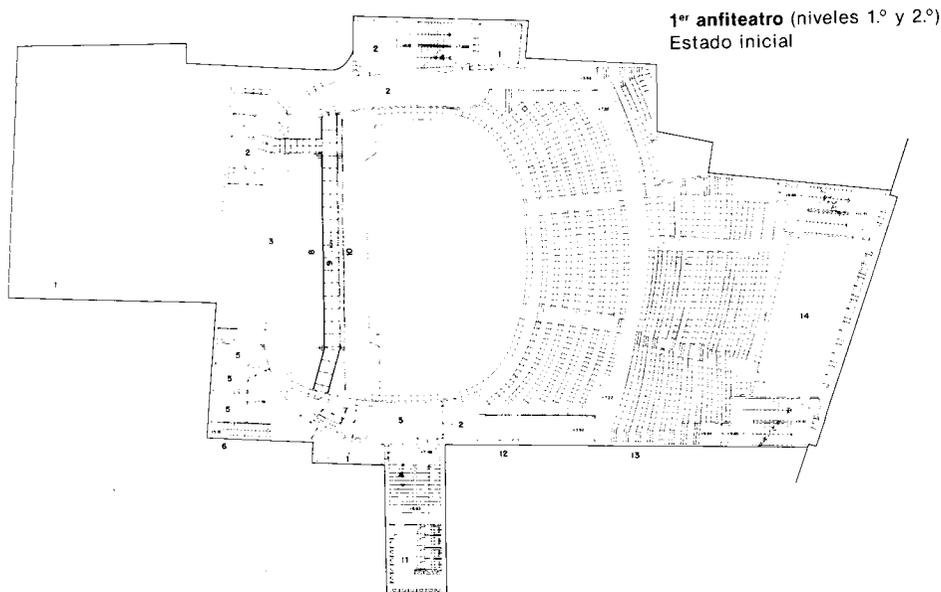
1er anfiteatro (niveles 1.º y 2.º)
Estado inicial

- 1.—Patio. 2.—Trasteros. 3.—Vacío escenario. 4.—Sube a 2.º anfiteatro. 5.—Camerinos. 6.—Camerinos, 2.ª planta. 7.—Aseos. 8.—Tejón metálico. 9.—Puente de luces. 10.—Falsa embocadura. 11.—Aseos de caballeros. 12.—1.º anfiteatro, 1.º nivel. 13.—1.º anfiteatro, 2.º nivel. 14.—Antiguo vestíbulo.

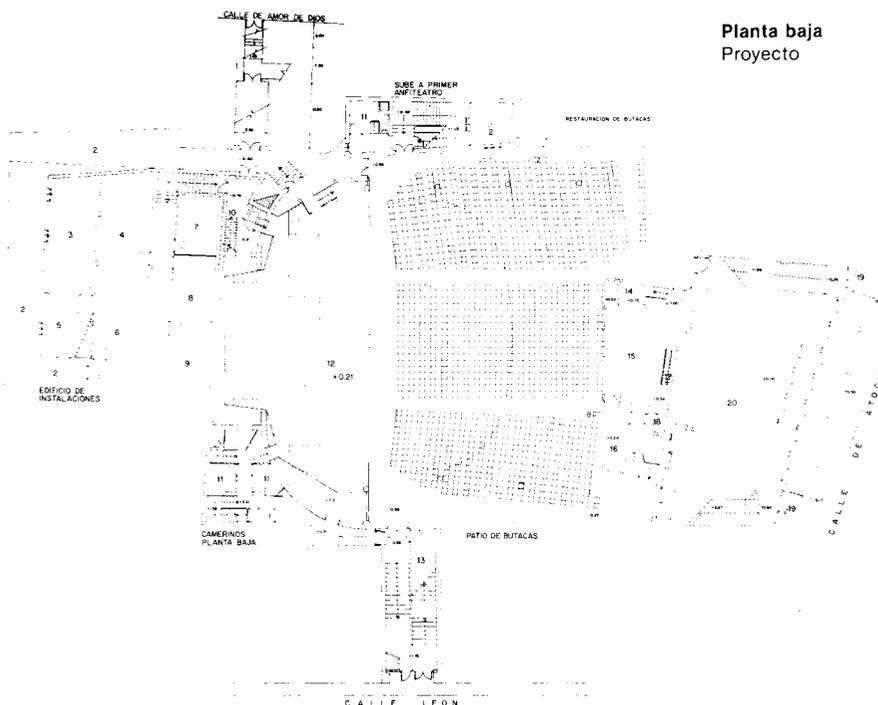
- 1.—Salida de emergencia. 2.—Patio. 3.—Producción de frío. 4.—Cámara fría. 5.—Trastero. 6.—Compresor. 7.—Grupo electrógeno. 8.—Ventilador de retorno. 9.—Caldera de calefacción. 10.—Baja a foso. 11.—Camerino. 12.—Orquesta. 13.—Grupo de presión y aljibes. 14.—Palco. 15.—Cámaras TV. 16.—Palco Real. 17.—Baja a sótano. 18.—Aseo. 19.—Taquilla. 20.—Vestíbulo.

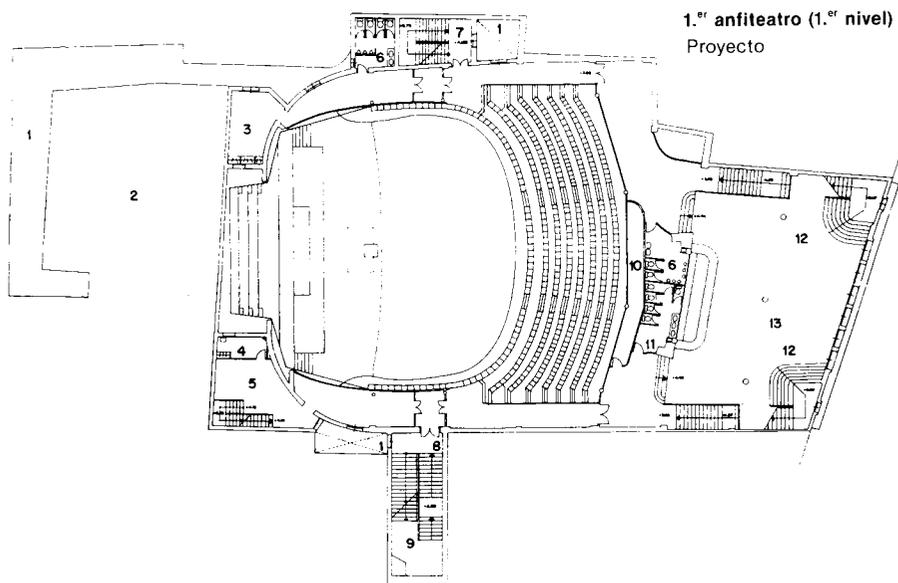
- 1.—Patio. 2.—Cubierta del edificio de instalaciones. 3.—Vestuario coro hombres. 4.—Concertino. 5.—Zona para afinar. 6.—Aseo hombres. 7.—Sube a 2.º anfiteatro. 8.—Sube a 1.º anfiteatro (2.º nivel). 9.—Viene de patio de butacas. 10.—Almacén. 11.—Aseo señoras. 12.—Sube a anfiteatros. 13.—Vestíbulo del 1.º anfiteatro.

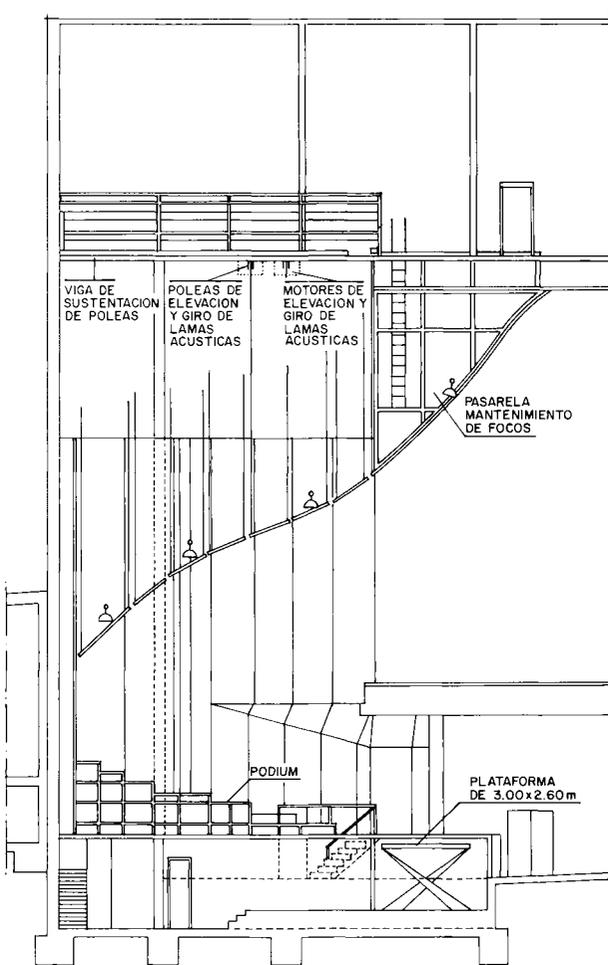
Concha acústica
Sección longitudinal parcial
Proyecto

rales. El escalonamiento del podium se debe a la configuración tradicional de la ubicación de los instrumentos dentro del conjunto global de una orquesta y coros. El techo del escenario o concha es lo más singular de la obra. Éste se ha construido dividido en siete partes o lamas que son móviles y graduables en altura como

en inclinación. Esta faceta de que el techo sea móvil y graduable permite que el escenario tenga una acústica variable, en función de lo que cada director de orquesta requiera, constituyendo un factor muy importante debido a que, de este modo, se obtiene la acústica deseable en cada actuación.

Para esta instalación, a 16,42 m sobre la cota del escenario, se ha construido una bancada sobre plataforma o peine de tramex. Se ha respetado, en parte, el antiguo peine de madera. Al ser el podium y el techo desmontables permite retirarlos para poder ser usado el escenario en tradicionales representaciones de teatro.

La graduación de los motores se dirige desde un cuadro de mando en un local anexo al escenario, desde donde se puede ver directamente la maniobra de inclinación del techo. Debajo del podium se realizó un foso que, mediante una plataforma hidráulica, sirve para albergar los instrumentos musicales: bajos, pianos, etc. Esta plataforma favorece la subida y bajada de los mismos.

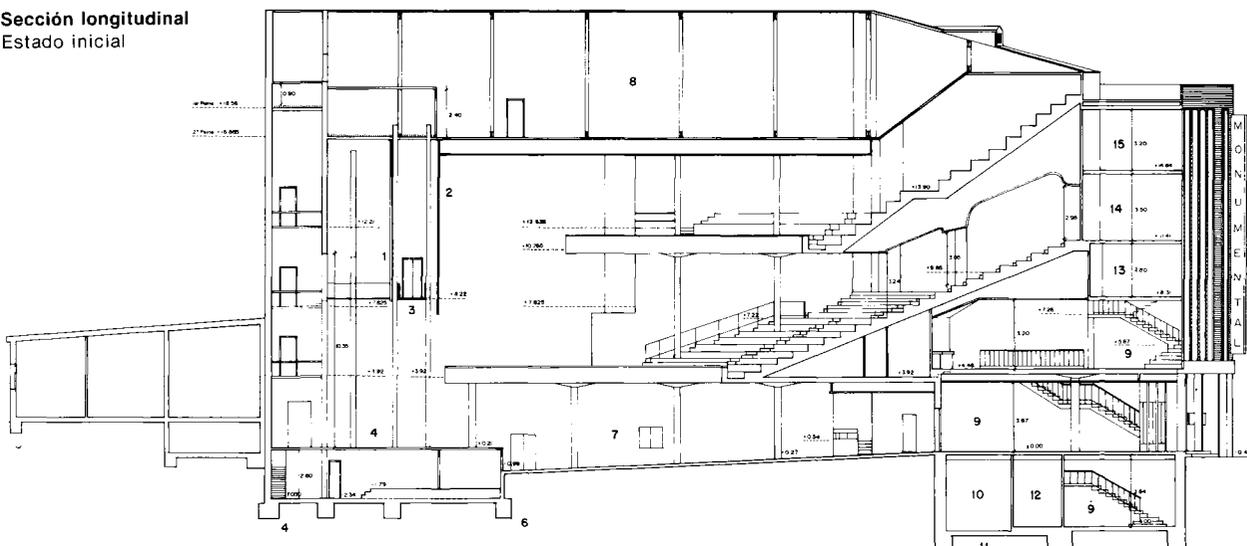
Sección longitudinal
Estado inicial

1.—Telón metálico. 2.—Falsa embocadura. 3.—Puente de luces. 4.—Escenario. 5.—Edificio de instalaciones. 6.—Sala general. 7.—Patio de butacas. 8.—Desván. 9.—Vestíbulo. 10.—Almacén. 11.—Vestibulos y otras dependencias. 12.—Guardarropa. 13.—Oficinas. 14.—Antiguo vestíbulo. 15.—Sastrería.

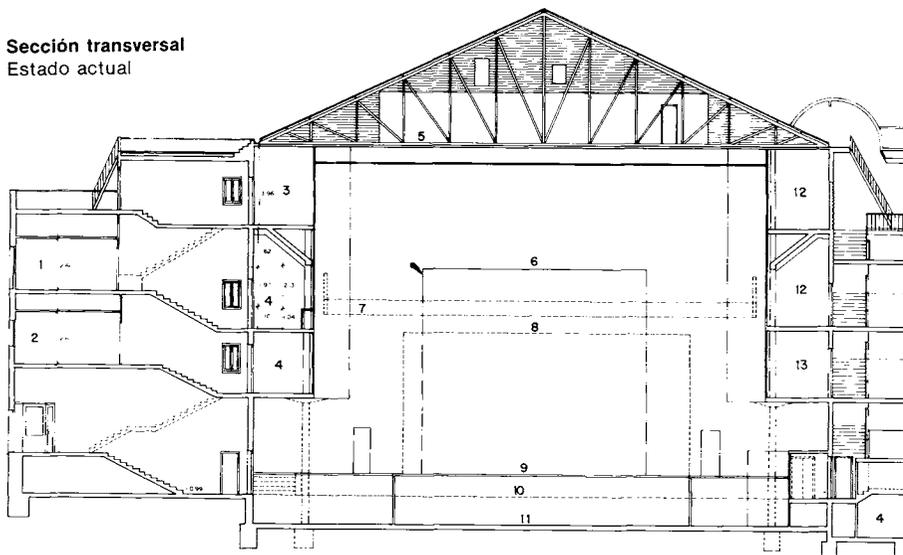
Sección transversal
Estado actual

- 1.—Antiguo botiquín. 2.—Aseo. 3.—Pasillo. 4.—Camerino. 5.—Desván. 6.—Embocadura. 7.—Puente de luces +8,22. 8.—Falsa embocadura. 9.—Escenario +0,21. 10.—Nivel patio de butacas -0,99. 11.—Foso -2,34. 12.—Trastero. 13.—Control lumínico.

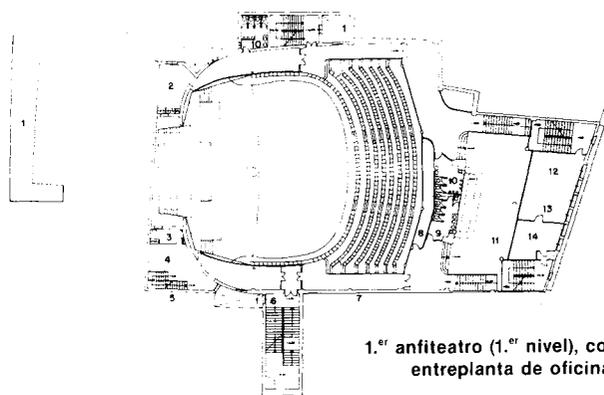
1.º anfiteatro (1.º nivel), con entreplanta de oficinas

1.—Patio. 2.—Vestuario coro hombres. 3.—Concertino. 4.—Zona para afinar. 5.—Camerinos primera planta. 6.—Sube a 1.º anfiteatro, 2.º nivel. 7.—1.º anfiteatro, 1.º nivel. 8.—Almacén. 9.—Aseo señoras. 10.—Aseo caballeros. 11.—Vacío vestíbulo del 1.º anfiteatro. 12.—Oficina de orquesta. 13.—Despacho. 14.—Administración.

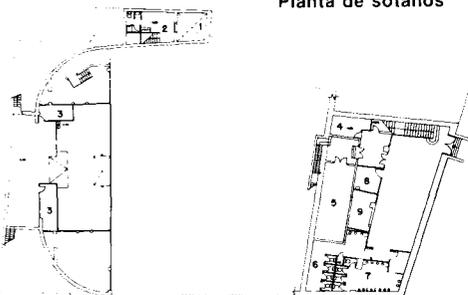
Planta de sótanos

1.—Patio. 2.—Camerinos. 3.—Trastero. 4.—Cuadros eléctricos. 5.—Almacén. 6.—Aseo señoras. 7.—Aseo caballeros. 8.—Botiquín. 9.—Guardarropa.

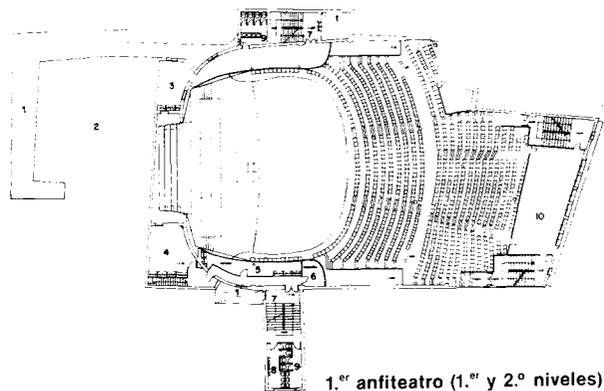
1.º anfiteatro (1.º y 2.º niveles)

1.—Patio. 2.—Cubierta del edificio de instalaciones. 3.—Vestuario (coro mujeres). 4.—Vestuario mujeres orquesta. 5.—Ropero. 6.—Trastero. 7.—Sube a 2.º anfiteatro. 8.—Aseo caballeros. 9.—Aseo señoras. 10.—Antiguo vestíbulo.

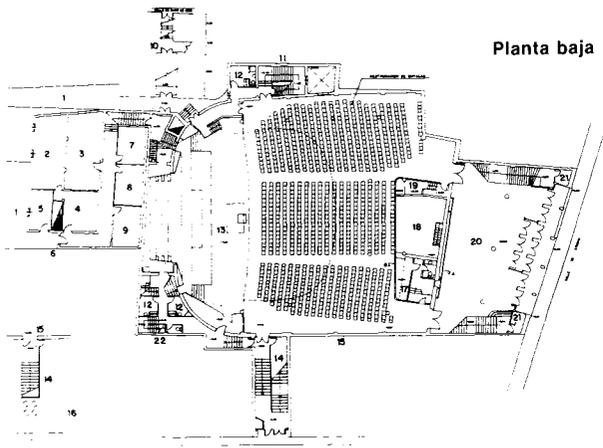
Planta baja

1.—Patio. 2.—Producción de frío. 3.—Cámara fría. 4.—Compresor. 5.—Trastero. 6.—Edificio de instalaciones. 7.—Grupo electrógeno. 8.—Ventilador del retorno. 9.—Caldera de calefacción. 10.—Salida de emergencia. 11.—Sube a 1.º anfiteatro. 12.—Camerinos. 13.—Orquesta. 14.—Grupos de presión y aljibes. 15.—Patio de butacas. 16.—Local de grupo de presión y aljibes. 17.—Palco Real. 18.—Cámaras TV. 19.—Palco. 20.—Vestíbulo. 21.—Taquillas. 22.—Camerinos planta baja.

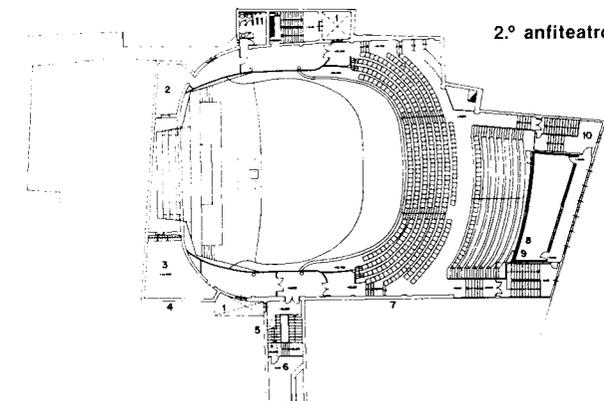
2.º anfiteatro

1.—Patio. 2.—Control técnico. 3.—Vestuario hombres orquesta. 4.—Camerinos tercera planta. 5.—Sube a cubierta. 6.—Bar. 7.—2.º anfiteatro. 8.—Enlaces RNE. 9.—Control RTVE. 10.—Vestíbulo. 11.—Aseo caballeros.

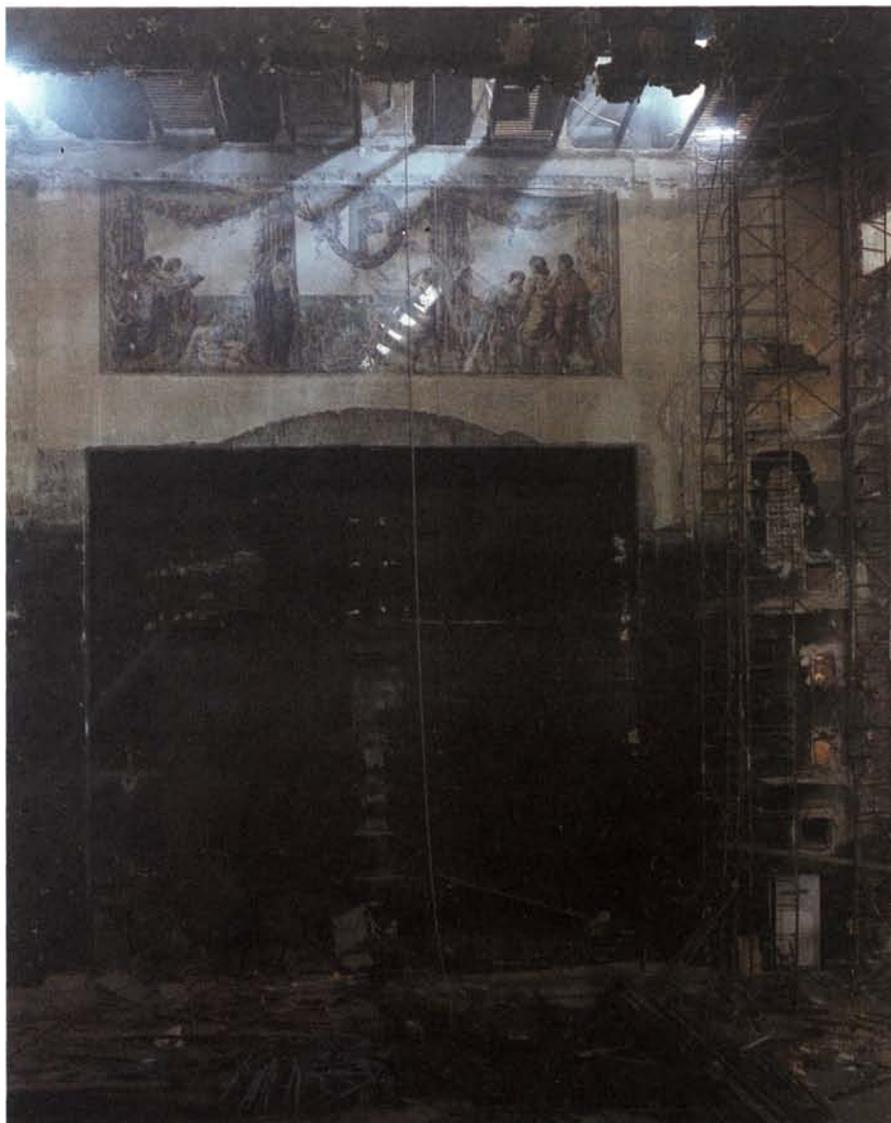
Vistas del desarrollo de los trabajos de la demolición de los entramados metálicos del antiguo escenario.

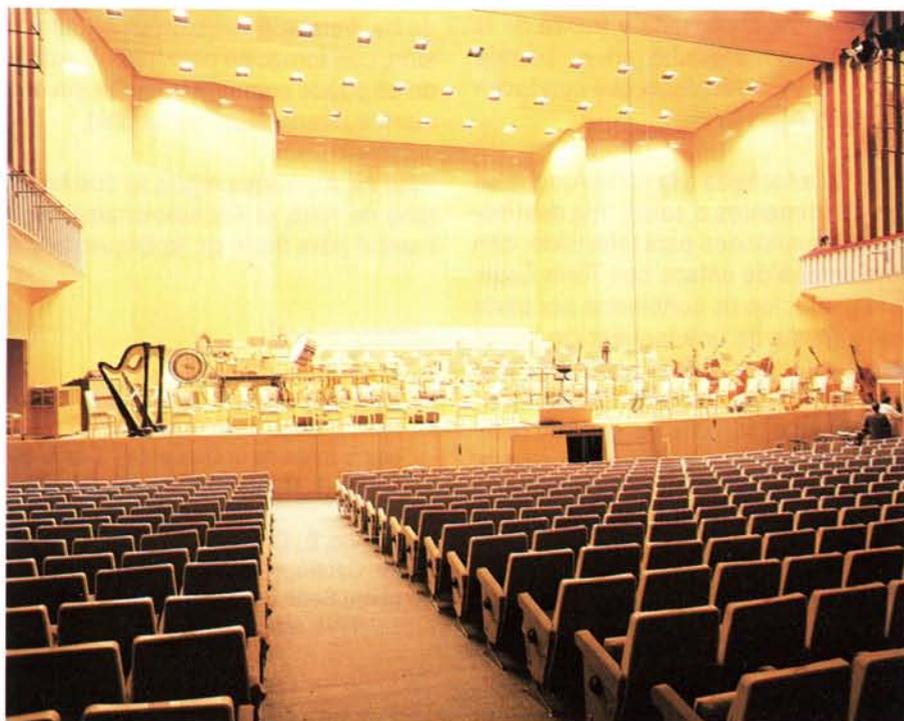
Estado definitivo del nuevo escenario.

Una vez realizadas la limpieza del escenario y la demolición de la antigua estructura, manteniendo la cota del escenario, se construyó la llamada concha acústica. Con paneles de madera sobre unos bastidores metálicos para su anclaje, y éstos a su vez recibidos a los muros laterales, se fueron configurando las paredes late-

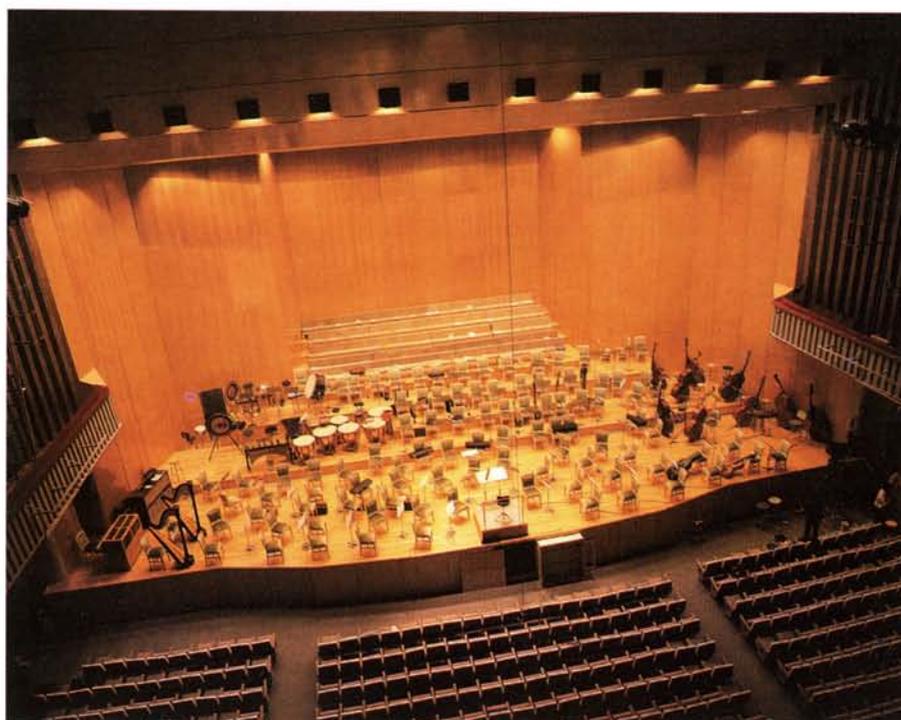
Vista general del escenario.
