EL PATRIMONIO HISTORICO DE LAS OBRAS PUBLICAS Y SU CONSERVACION: LOS PUENTES

(THE HISTORICAL CIVIL WORKS PATRIMONY AND ITS CONSERVATION: THE BRIDGES)

Leonardo Fernández Troyano

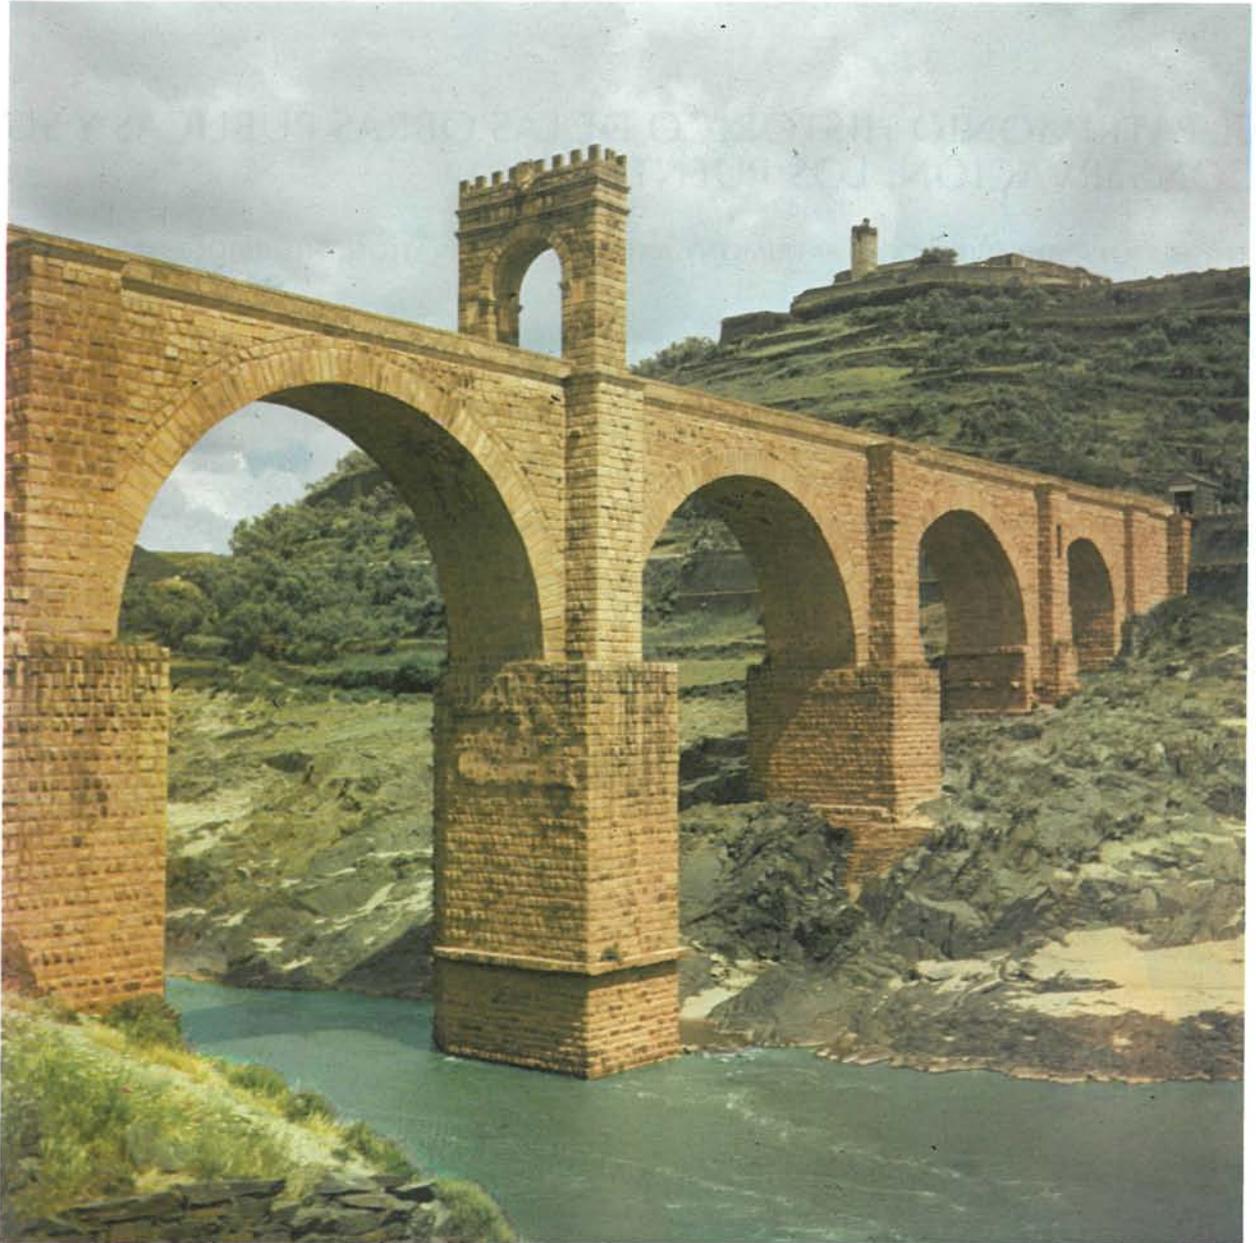
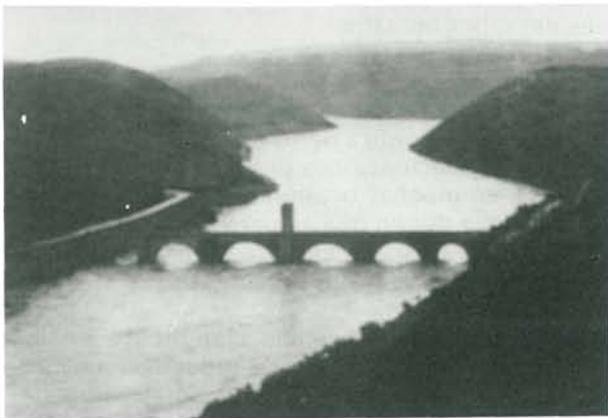
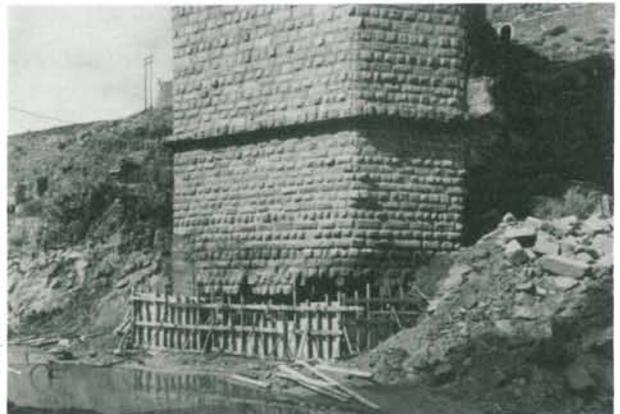
L-I.—PUENTE DE ALCANTARA SOBRE EL TAJO

Entre los puentes españoles, el de Alcántara es el "puente por excelencia"; su nombre significa en árabe "el puente". Su envergadura, tanto por sus luces (la máxima es de 28,8 m) como por su altura (aproximadamente 40 m sobre el agua) y, sobre todo, su perfecta composición hacen de él un puente singular, no sólo entre los romanos o los españoles, sino entre todos los puentes del mundo de todas las épocas.

El nivel de aguas en avenidas muestra claramente que el puente es el estricto para la capacidad de desagüe necesaria (2).

Como la mayoría de los puentes históricos ha sufrido desperfectos por diversas causas, fundamentalmente por las guerras que pasaron por él: la Reconquista, la de Sucesión, la de Independencia y las civiles del siglo XIX; después de todas ellas fue necesario efectuar reconstrucciones que en general se hicieron con gran cuidado. La última reparación corresponde a la cimentación dentro del río que se encontraba en situación alarmante. Esta situación se observó y se solucionó cuando se dejó el río en seco durante la construcción de la presa de Alcántara (3).

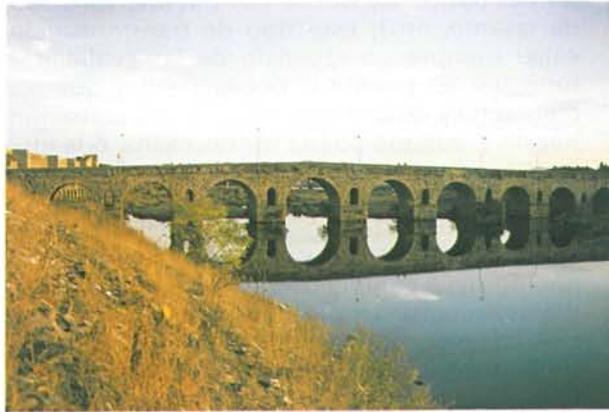
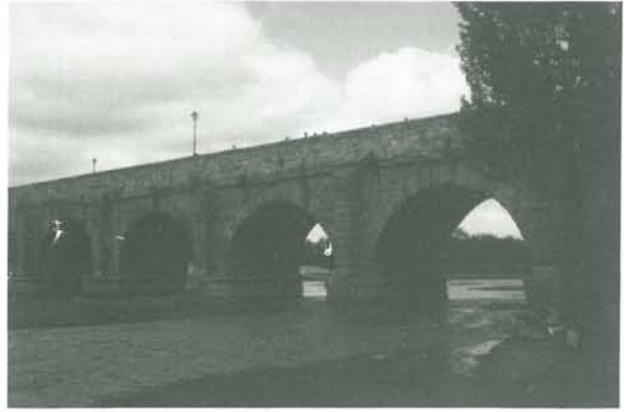
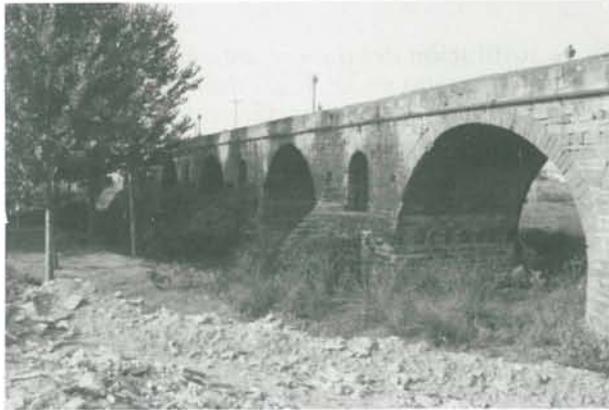
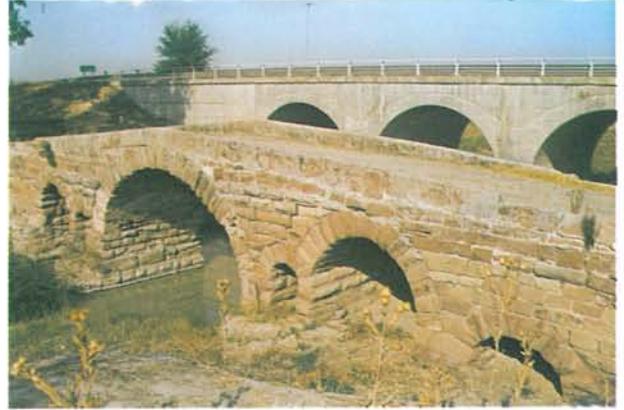
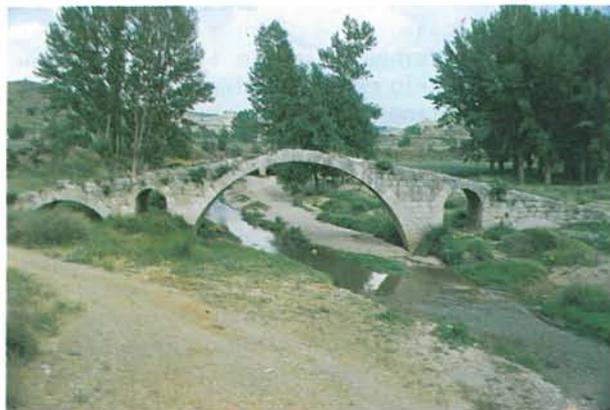
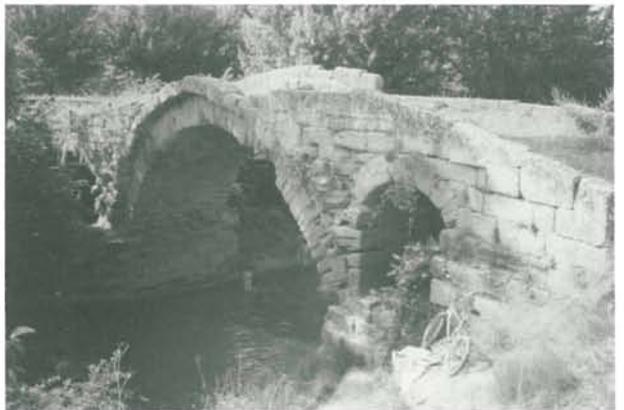
L-II.—PUENTES ROMANOS

Presentamos aquí seis ejemplos de puentes romanos clásicos, tres de ellos de gran tamaño y tres de tamaño pequeño, aunque de composición y ejecución muy perfectas.

(1) *Puente de Mérida sobre el río Guadiana. El puente de Mérida en su conjunto tiene una longitud aproximada de 720 m y está compuesto por tramos de diversas épocas, partiendo de tres puentes independientes de la época romana que fueron rectificándose y enlazándose. El tramo más próximo a la ciudad es el más perfecto y mejor conservado. El puente pertenece a la vía 10 "Item ab Hispali Emeritam", del Itinerario de Antonino, que es parte de la vía de la Plata.*

(2) *Puente de Salamanca sobre el río Tormes. Está formado por un tramo romano de 11 arcos y un tramo del siglo XVII de 15. Es posterior al puente de Mérida y de concepción muy distinta. Pertenece a la vía 24 "Item ab Emerita Cesaraugustam" del Itinerario de Antonino, también de la vía de la Plata.*

(3) *Puente de Andújar sobre el río Guadalquivir. El puente romano se prolonga también mediante un tramo del siglo XVIII en margen derecha y otro del siglo XIX en margen izquierda, en sustitución de los arcos romanos volados en la guerra de la Independencia. Los grandes tajamares están realizados en época posterior. Pertenece a la vía 3 "Item a Corduba Castulone" del Itinerario de Antonino que corresponde a la vía Augusta, entre las mansiones de Virgaone e Iliturgis.*

(4) *Puente de Villa del Río, sobre el arroyo Salado de Porcuna. Es uno de los puentes más originales y perfectos de composición de los romanos españoles. Se encuentra abandonado al lado de la carretera de Madrid a Córdoba. Sería muy fácil incluirlo en un área de parada en condiciones. Pertenece a la vía 3 "Item a Corduba Castulone" del Itinerario de Antonino que corresponde a la Vía Augusta, entre las mansiones de Calpurniana y Virgaone.*

(5) *Puente de Luco, sobre el río Jiloca. Es un puente en lomo de asno con una luz de 11,50 m. Es una composición muy clásica romana en todo el Imperio. Se encuentra en la vía 31 "Item a Laminio alio Itinere Cesarea Augusta" del Itinerario de Antonino, o en sus proximidades, entre las mansiones de Carae y Sermonae.*

(6) *Puente de Cihuri, sobre el río Tirón. Destaca en este puente la boquilla sobresaliente del arco principal y la extraordinaria esbeltez de la pila de margen izquierda; el arco apuntado de esta margen parece reconstruido. El nuevo puente que lo sustituye está excesivamente próximo a él. Se encuentra en la vía 1 "de Italia in Hispanias" del Itinerario de Antonino o en sus proximidades, dependiendo de la margen en que se encuentren las mansiones de Lybia y Tritio, entre las que está situado. Su estado es muy alarmante por el deterioro de los sillares; necesita una reparación urgente.*

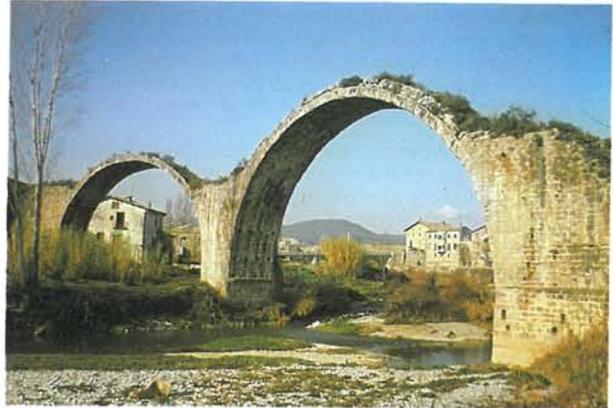
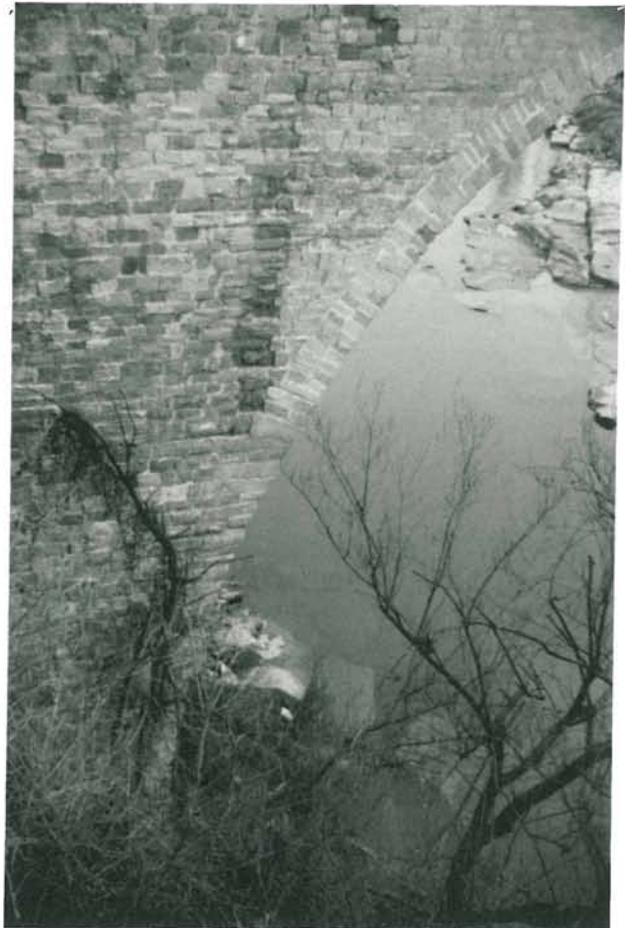
L-III.—PUENTES DE LA CUENCA DEL LLOBREGAT

Los puentes de Monistrol (1 y 4) y Castellbell i el Vilar (2), sobre el Llobregat, y el del Diablo, en Cardona (3), sobre el Cardoner. Forman un conjunto singular por su buena factura y la importancia de sus luces. El arco principal del puente de Monistrol (el de margen derecha que es el único original) tiene una luz de 37 m, una de las mayores de los puentes de piedra españoles; el puente de Castellbell i el Vilar, el mejor conservado de los tres, tiene una luz máxima de 30 m, y el arco mayor del puente del Diablo tiene una luz cercana a las anteriores. Este último tiene un quiebro en planta entre los dos arcos que quedan en pie de los que sólo quedan los arcos exentos.

La analogía principal entre ellos es la perfecta geometría de los arcos, su doble rosca en los de mayor luz y, sobre todo, el despiece de los arranques, con sillares horizontales hasta aproximadamente 30° donde empiezan las dovelas radiales.

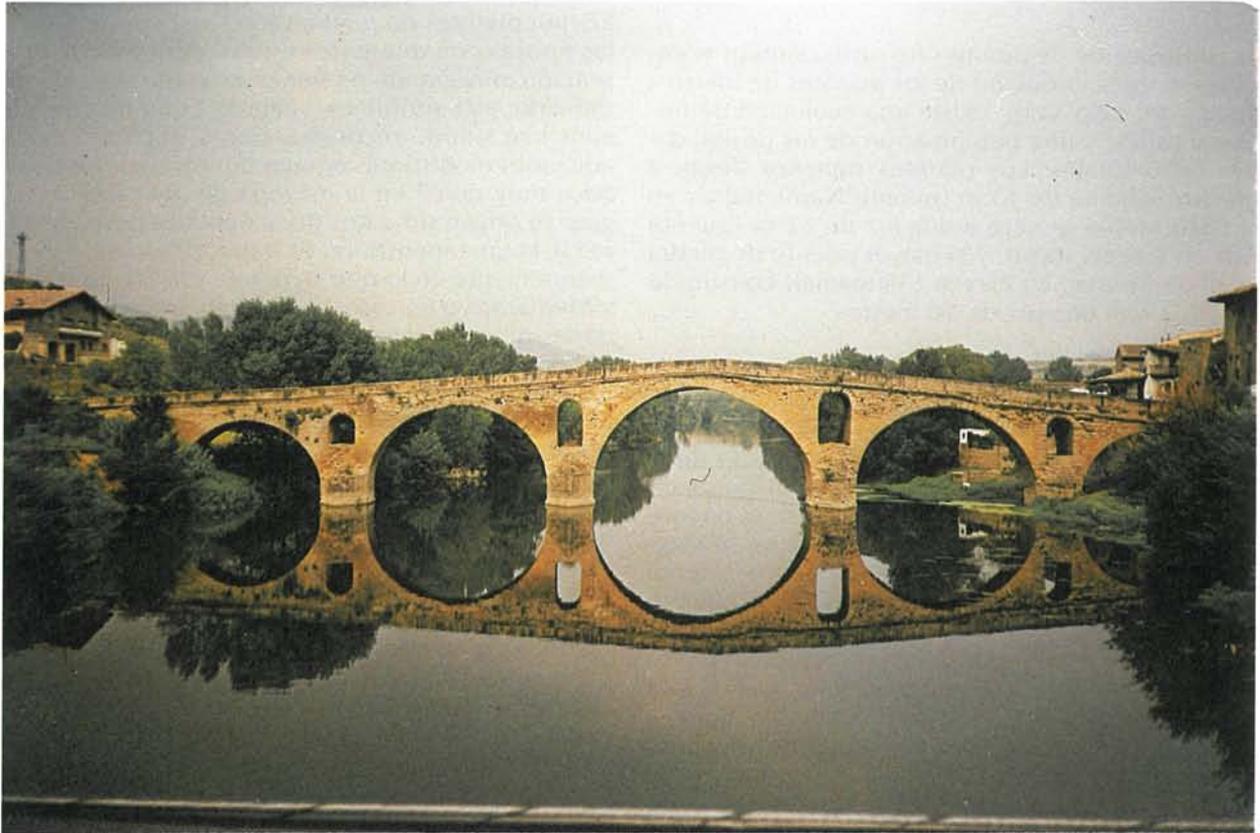
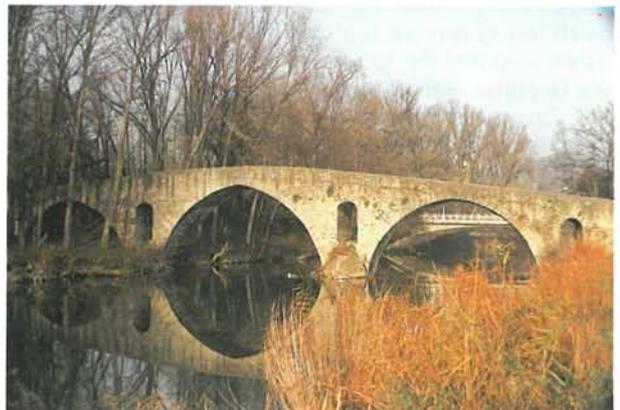
L-V.—PUENTES DEL ARGA

Puente la Reina (1) es el puente románico más importante de todos los españoles y ha sido un hito fundamental y emblemático del Camino de Santiago. Tiene una luz máxima de 21,30 m.

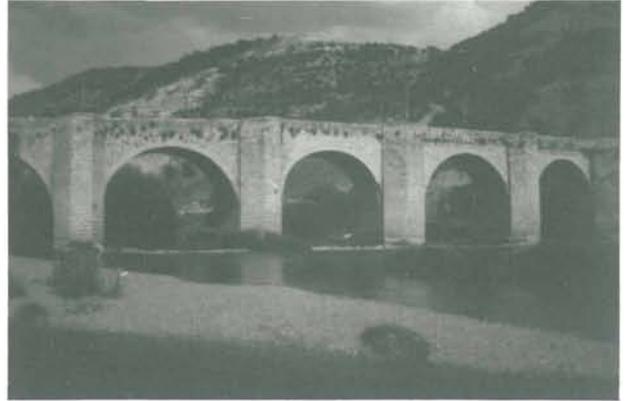
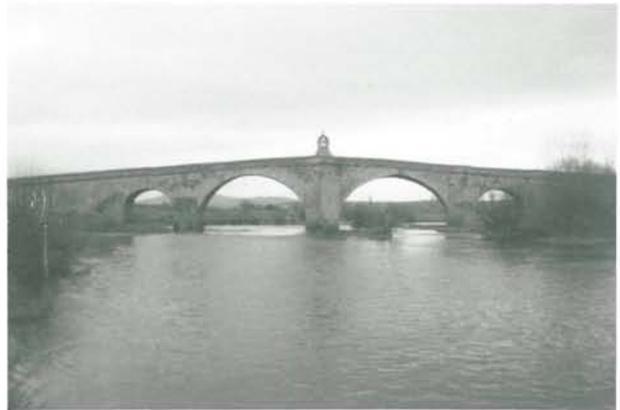
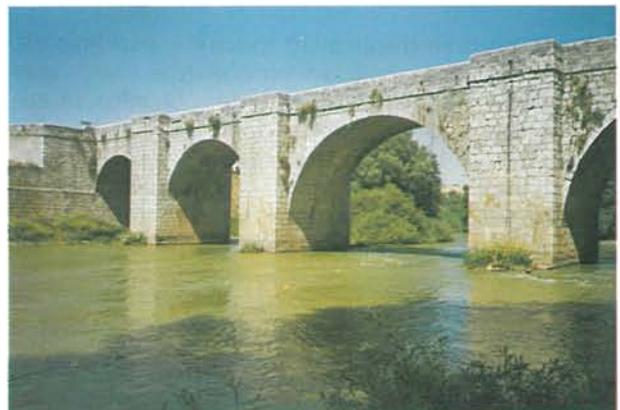
L-VI.—PUENTES DEL SIGLO XVI

(1) *Puente nuevo de Plasencia, sobre el Jerte. Construido en 1512 por el maestro Rodrigo Alemán, según lápida que estaba situada en la clave del arco central. Su composición es la clásica de los puentes en lomo de asno.*

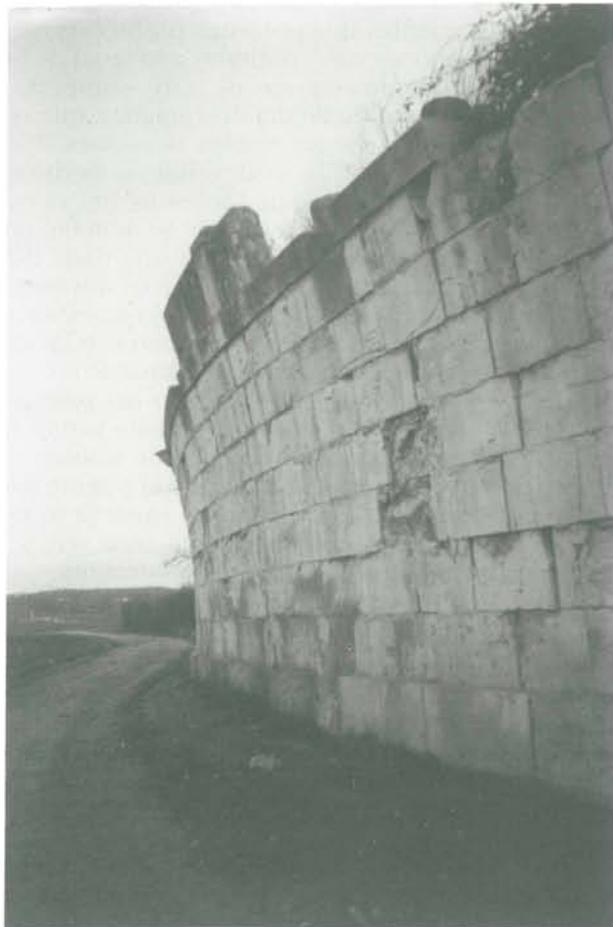
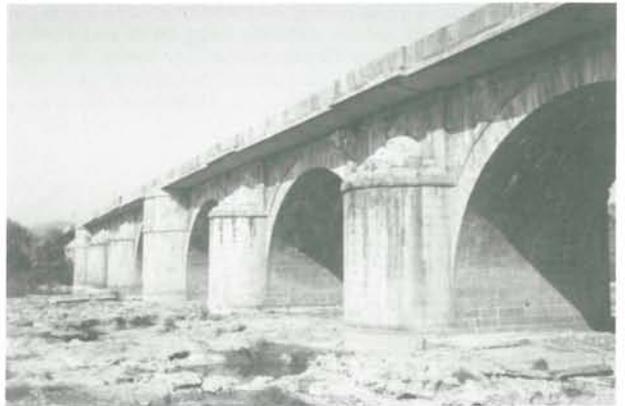
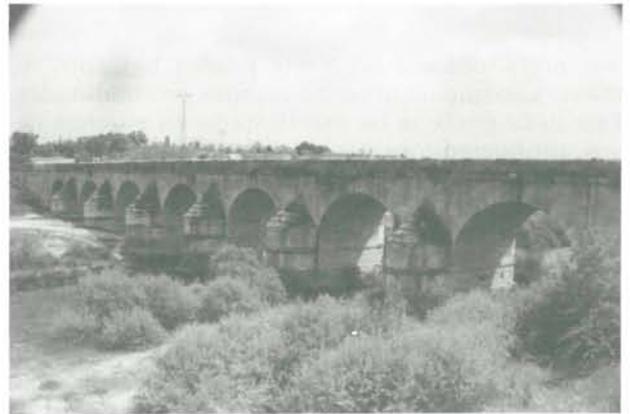
L-VII.—PUENTES DE CARLOS III

(1) *Puente largo sobre el Jarama, cerca de Aranjuez. Construido en 1761 por Marcos de Vierma, según inscripción a la entrada del puente. Tiene veinticinco arcos de 8,36 m de luz. Las ocho pilas de margen izquierda y las tres de margen derecha tienen tajamares aguas arriba y abajo; debieron corresponder a la zona de paso del río. El resto de las pilas no tiene, limitándose a machones planos en ambos paramentos. Es un puente extraordinariamente cuidado, incluyendo los acompañamientos. En la margen derecha hay dos grandes tambores cuyos muros tienen un desplome extraordinario, tanto que parece hecho ex profeso (2).*

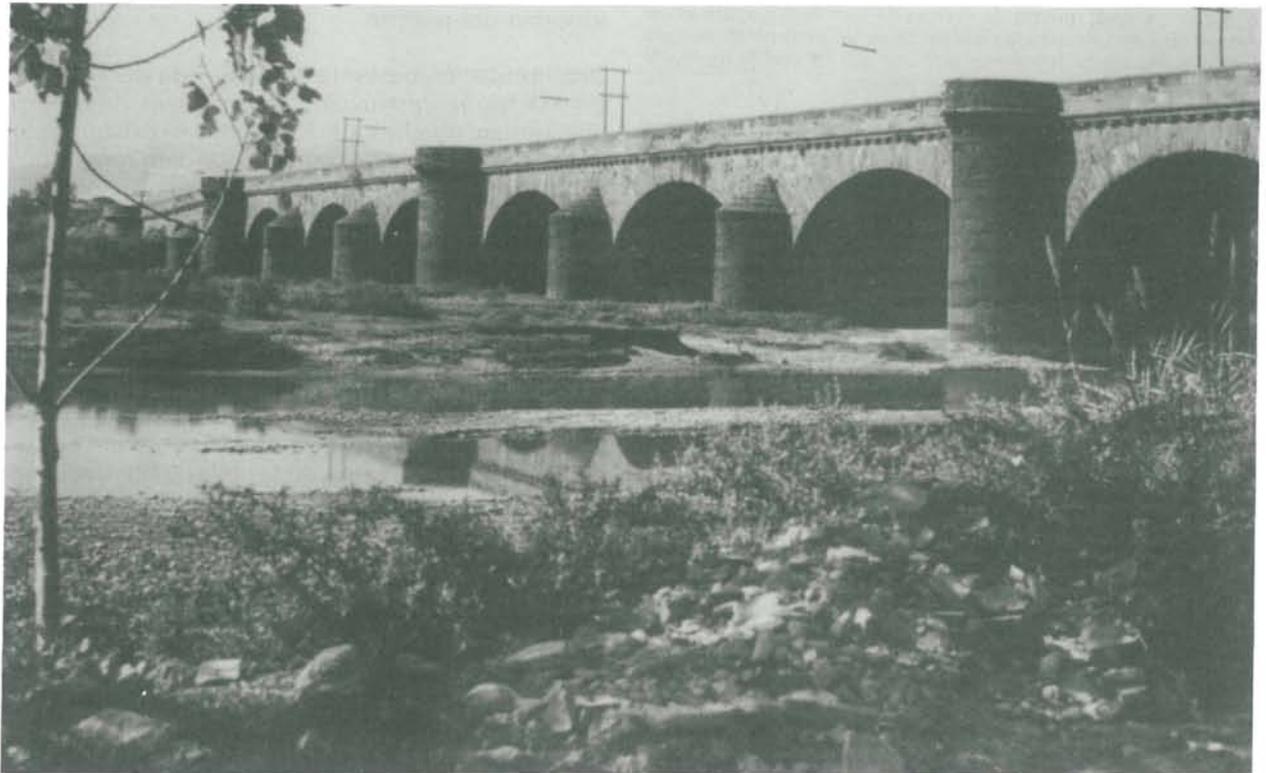
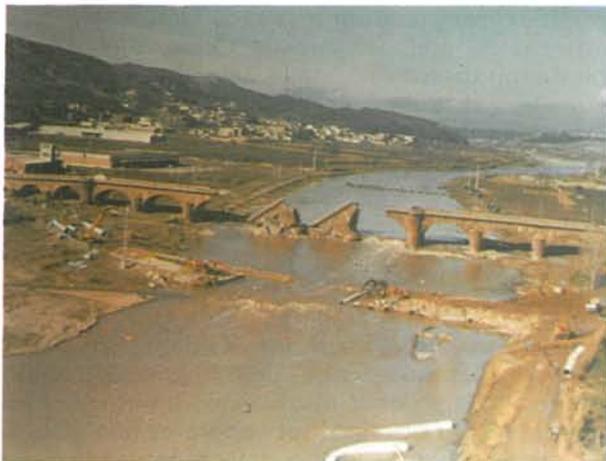
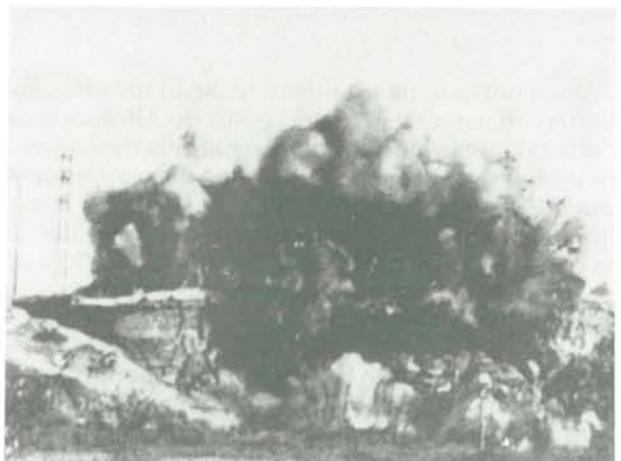
L-IX.—PUENTE DE MOLINS DE REI SOBRE EL LLOBREGAT

Construido de 1763 a 1767. Tenía quince arcos elípticos de 19,3 m de luz. El ritmo de las pilas era igual al del puente de Alcolea sobre el Guadalquivir (L-VI), pues una de cada tres era un poco más ancha con tajamar hasta el tablero; en las dos intermedias los tajamares se quedan a la altura de los arranques.

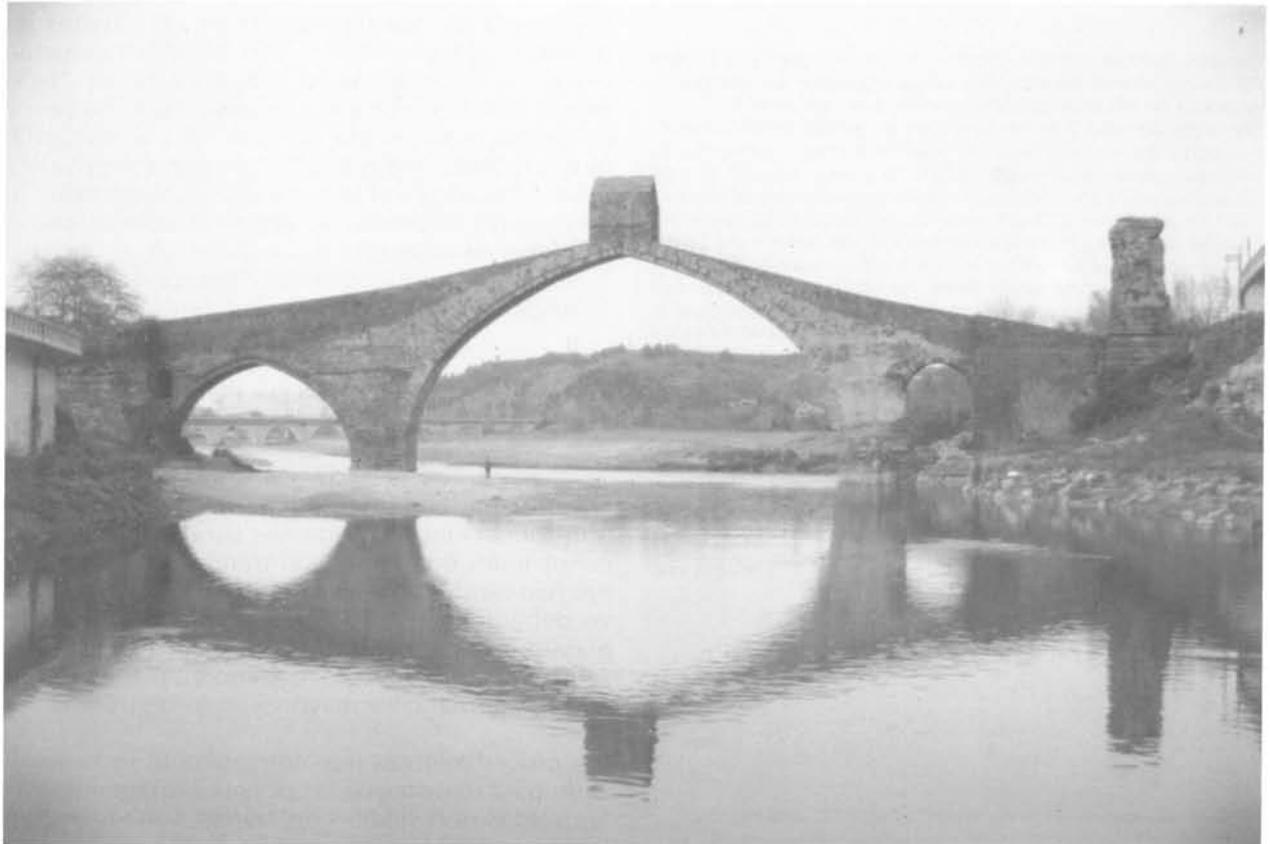
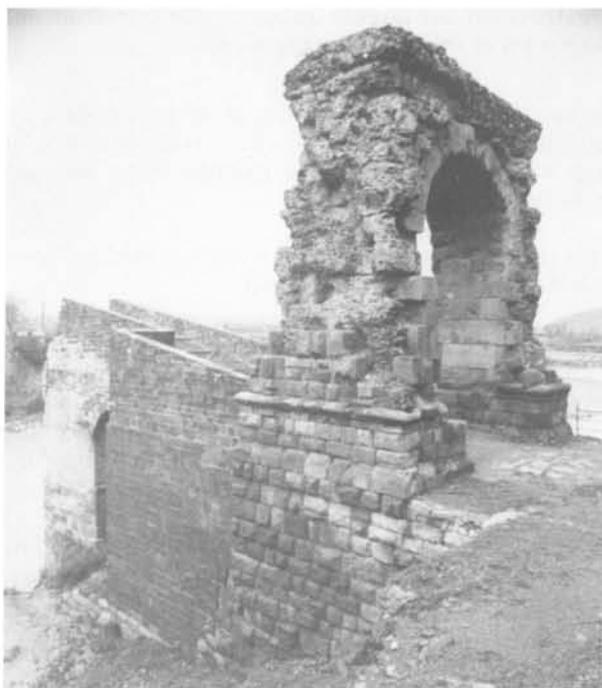
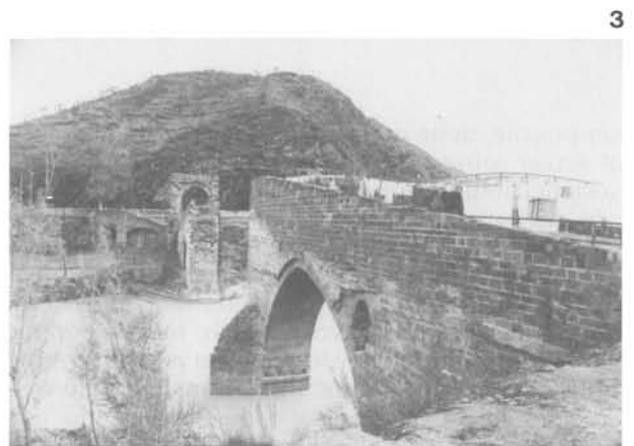
*L-X.—PUENTE DEL DIABLO EN MARTORELL SOBRE EL
LLOBREGAT*

Consta de dos arcos apuntados de 37 y 19 m de luz y un arco menor en margen izquierda.

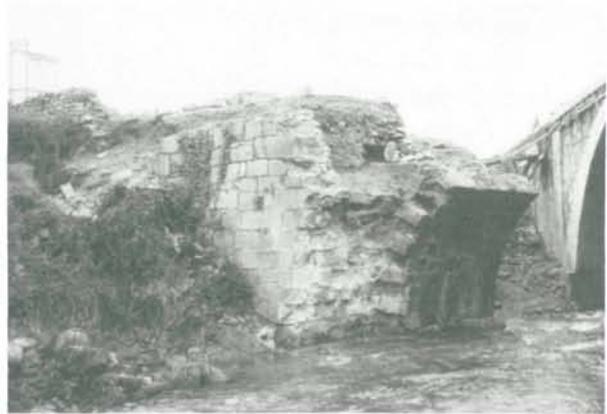
1

(1) *El puente de las Doncellas, sobre el río Ambroz. Fue demolido al construir el nuevo puente de la variante. Era un puente romano de la Vía de la Plata y no quedó en pie más que uno de los arranques.*

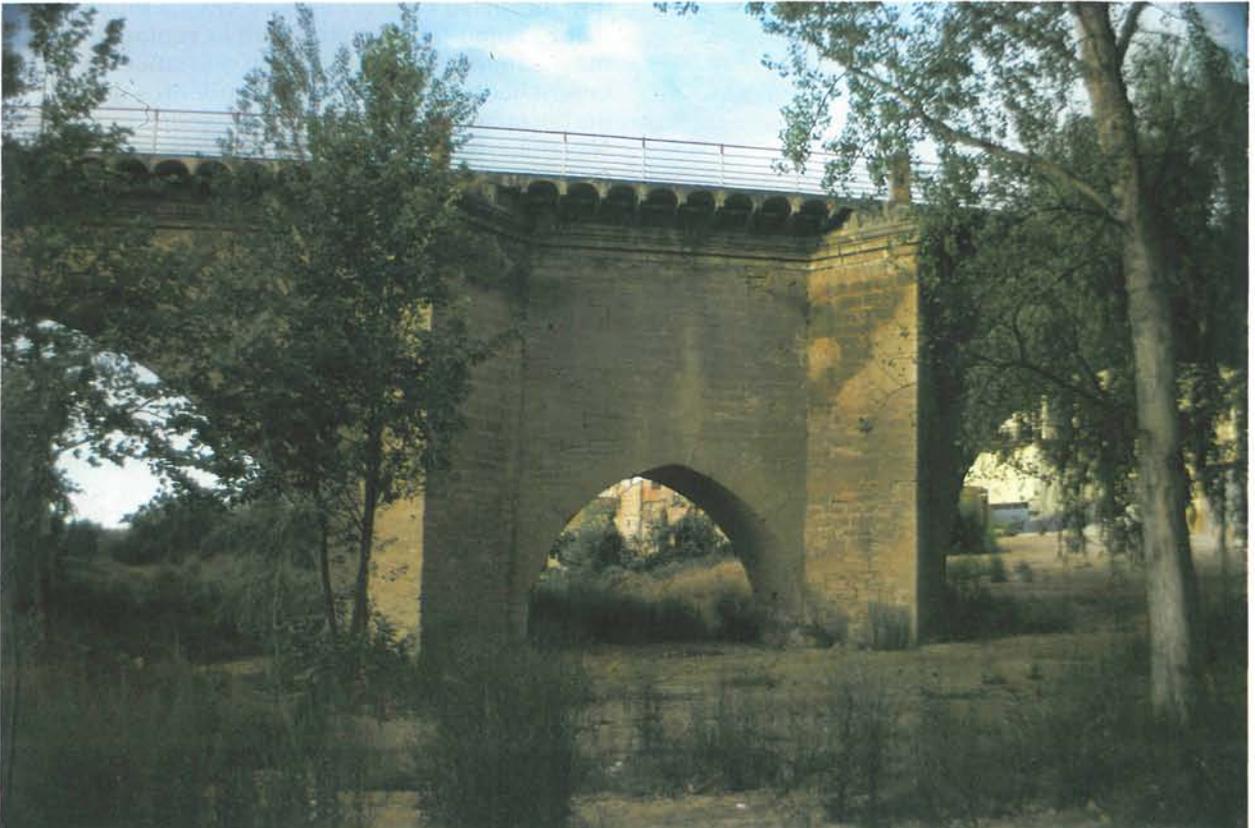
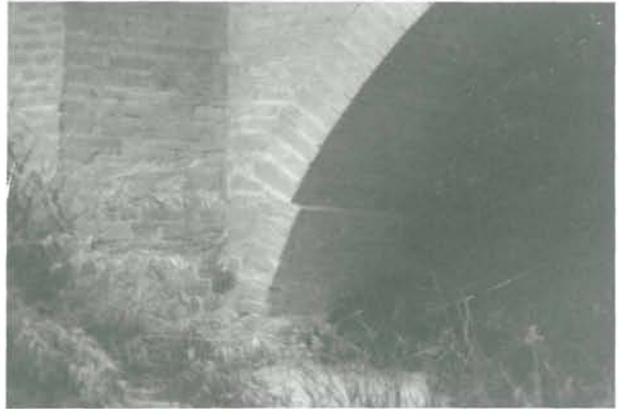
L-XIV.—PUENTE DE ALCAÑIZ SOBRE EL RIO GUADALOPE

Este puente debe estar construido en la misma posición de uno anterior con rasante mucho más baja.

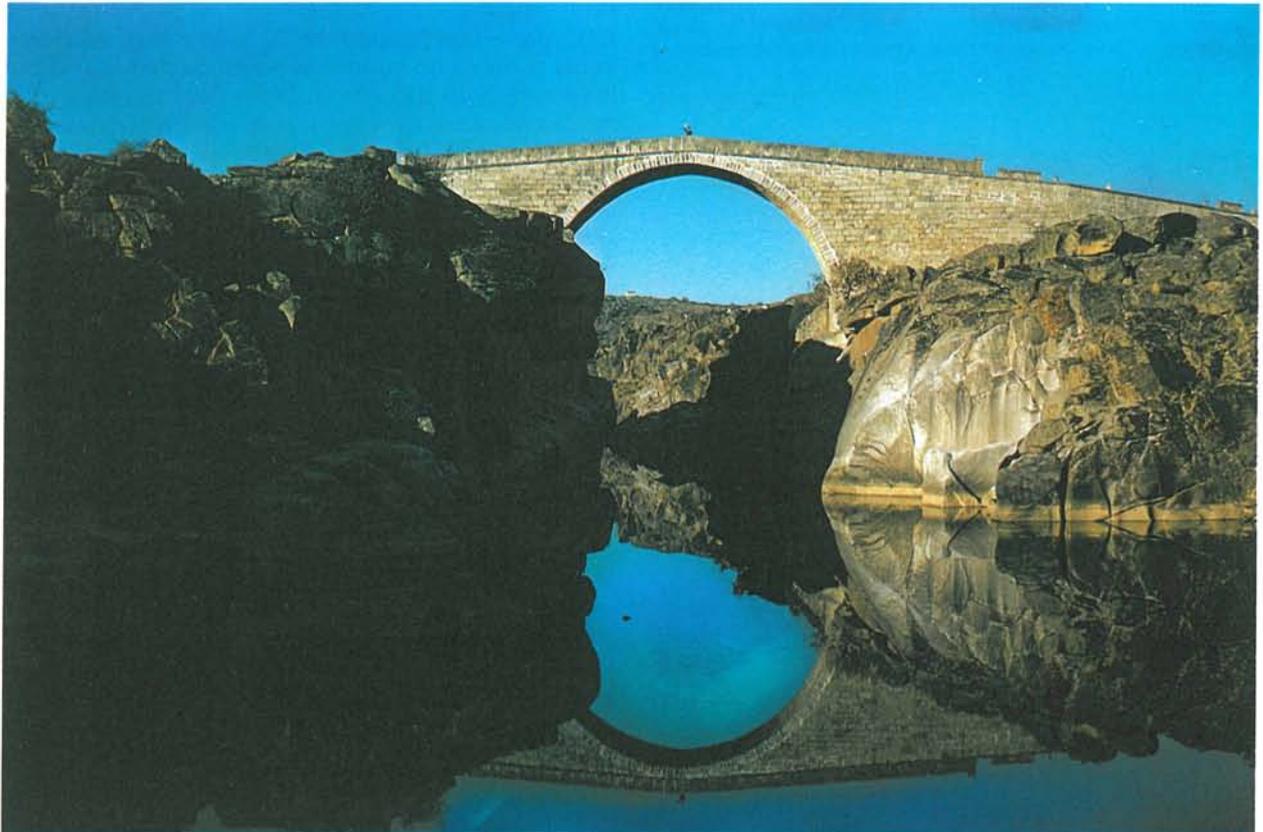
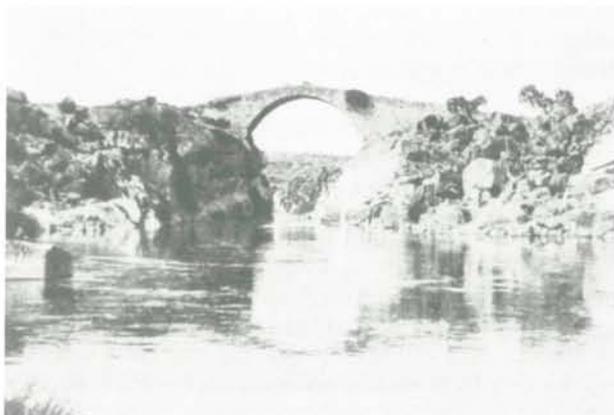
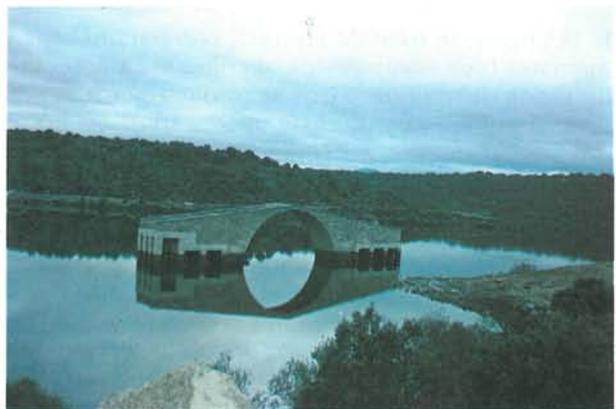
*L-XV.—PUENTE DEL GUIJO DE LA GRANADILLA SOBRE
EL RIO ALAGON*

Se ha considerado generalmente de origen romano. Según Melida: "Formaba parte de la calzada que por Calzadilla iba a Coria. Es un puente de un solo ojo en el que conserva un arco romano de medio punto. Lo restante está desfigurado y reconstruido formando lomo en el centro como fue costumbre en la Edad Media" (Catálogo Monumental de España-Cáceres). Es un poco sorprendente esta consideración sobre el lomo de asno, pues dejaría fuera de la época romana puentes clásicos de este período como el de Luco sobre el río Jiloca, el de Villa del Río sobre el Arroyo Salado de Porcuna o el de Cihuri sobre el río Tirón.

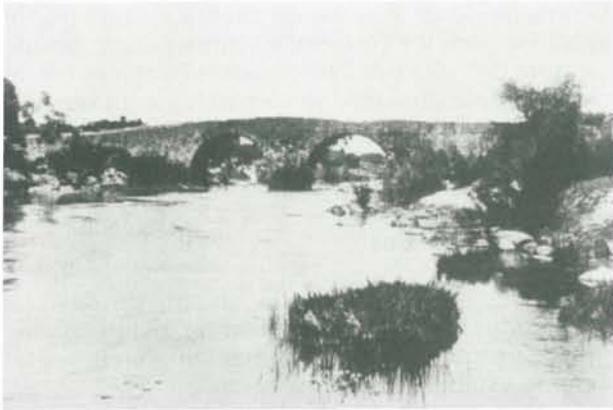
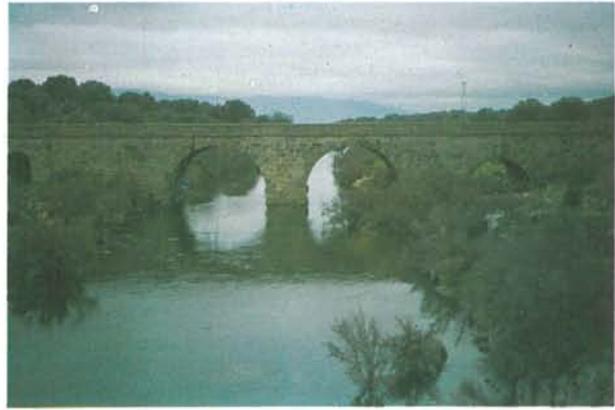
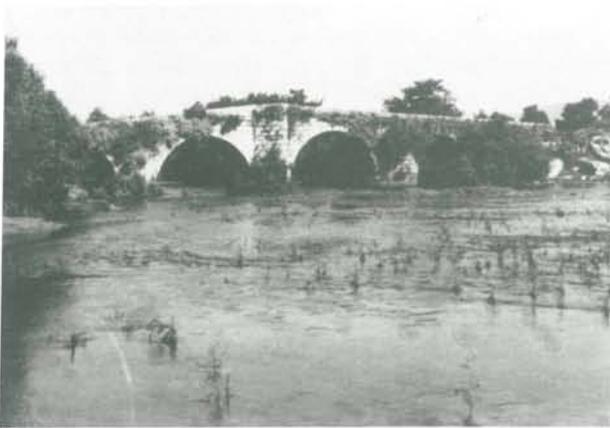
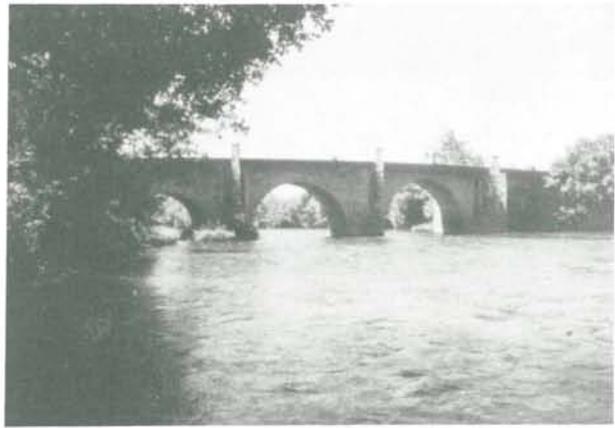
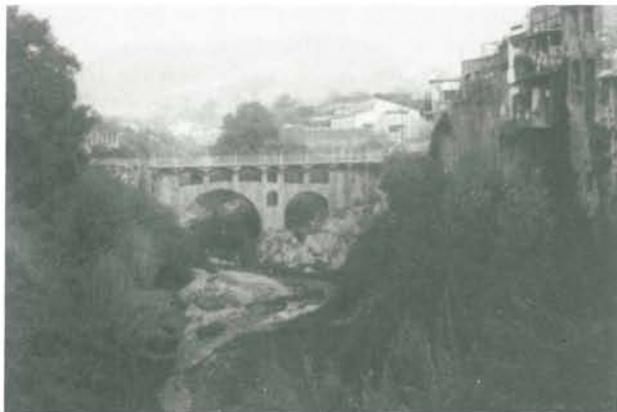
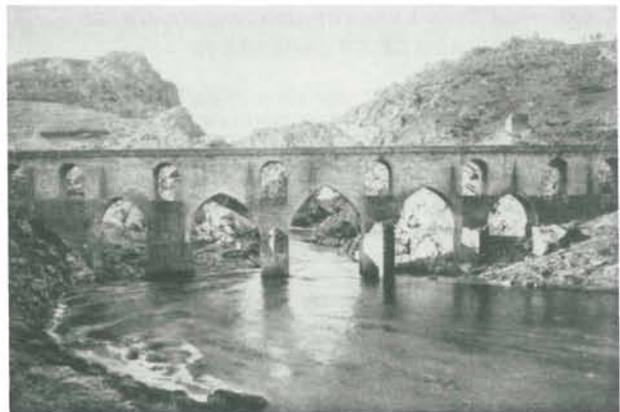
L-XXII.—RECTIFICACIONES DE RASANTE

Casi todos los puentes en uso han sufrido rectificaciones de rasante por exigencias del tráfico, que han transformado su fisonomía. En el del Guijo ya se han presentado fotografías antes y después de la rectificación. Presentamos otros dos ejemplos con fotografías antes y después de dicha transformación:

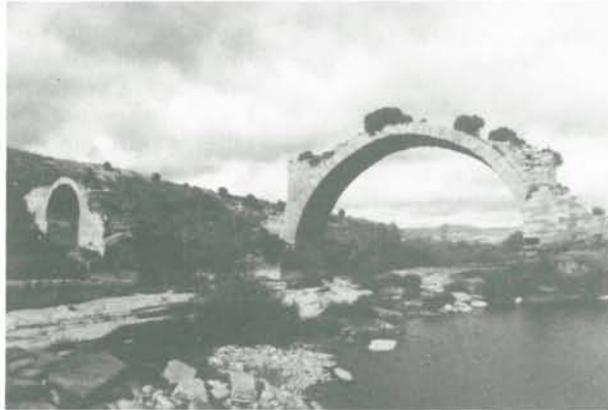
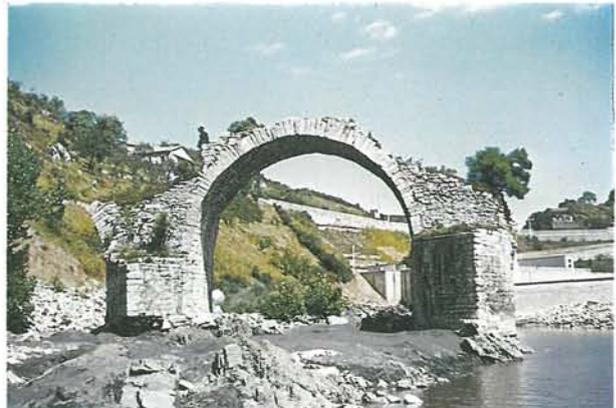
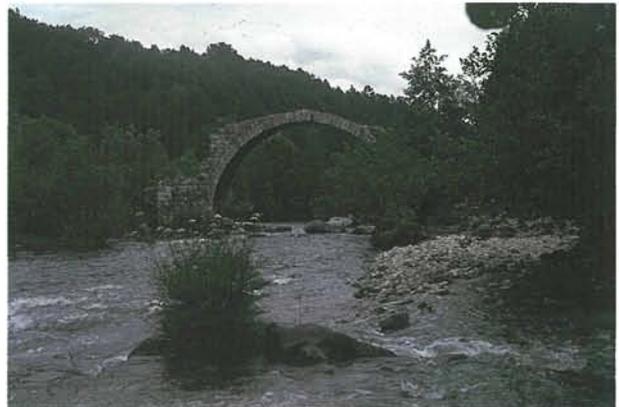
L-XXIII.—PUENTES QUE HAN PERDIDO LOS TIMPANOS

Son muchos los puentes que se encuentran en esta situación, probablemente debida al mal funcionamiento de los tímpanos que se han caído por insuficiencia de los muros de cierre.

Ahora bien, el que en la mayoría de los casos no haya habido problemas en los tímpanos no quiere decir que no se hayan producido rotura de tímpanos y que, probablemente, sea la causa estructural que ha producido mayor número de hundimientos parciales o totales.

Se pueden citar muchos casos de tímpanos rotos que han arrastrado parte de la bóveda del arco: el puente de San Martín de Elines, sobre el Ebro; el puente de Villanueva Rampalay, también sobre el Ebro; el puente de Peñafiel, sobre el Duero; el puente del Ahorcado, sobre el río Curueño, en el que el arco no ha sufrido deterioro; etc. También se han citado ya muchos puentes de los que únicamente quedan los arcos, lo cual quiere decir que

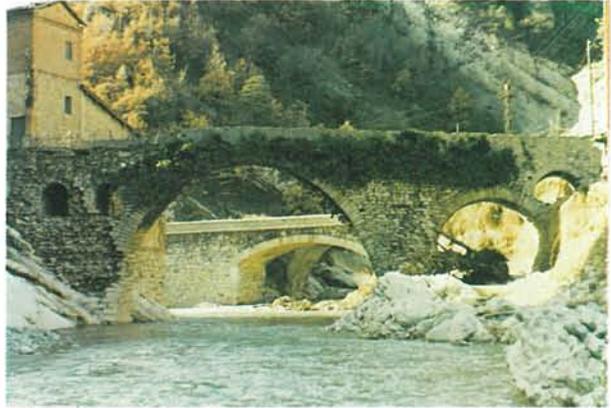
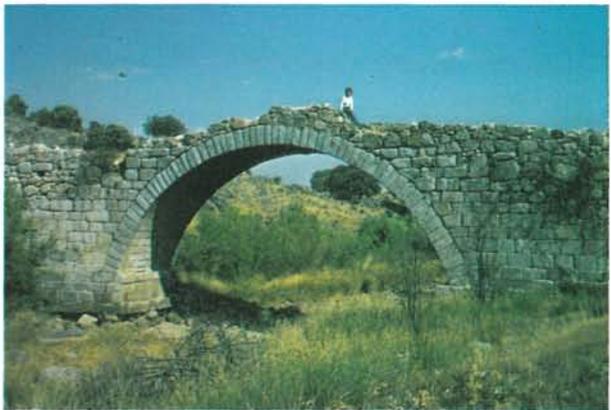
L-XXIV.—PUENTES EN MAL ESTADO

La mayoría de los puentes de piedra necesitan reparaciones. Presentamos aquí puentes en estado de ruina inminente y puentes en buen estado pero que, si no se reparan, pueden llegar a deteriorarse rápidamente.

(1 y 2) Puentes de Serch y Guardiola de Berga, sobre el río Llobregat. Debieron sufrir fuertes daños en la riada de noviembre de 1982. Las fotografías están hechas poco tiempo después de esta riada. Los daños sufridos se describen en el texto.

los tímpanos se han caído. En todos los puentes con rotura parcial de los tímpanos se observa que los muros laterales son sorprendentemente delgados para la altura de tierras que deben soportar.

Este problema se agrava con el aumento de las sobrecargas, pues el empuje lateral del relleno crece significativamente con este efecto que, como ya se ha indicado, afecta muy poco al conjunto de la estructura, pero en cambio puede tener efectos locales peligrosos en los tímpanos. En algunos casos este empuje lateral sobre ambos tímpanos ha producido grietas longitudinales en la bóveda de cierta

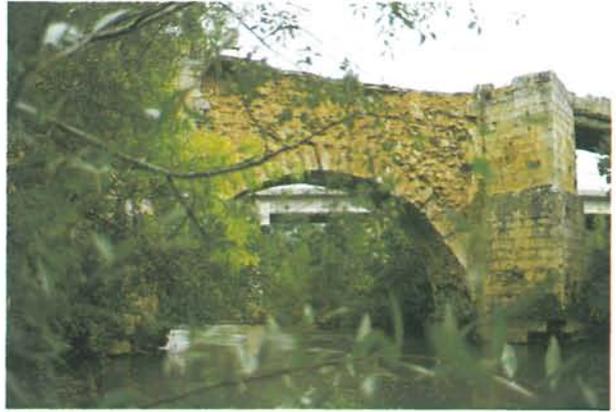
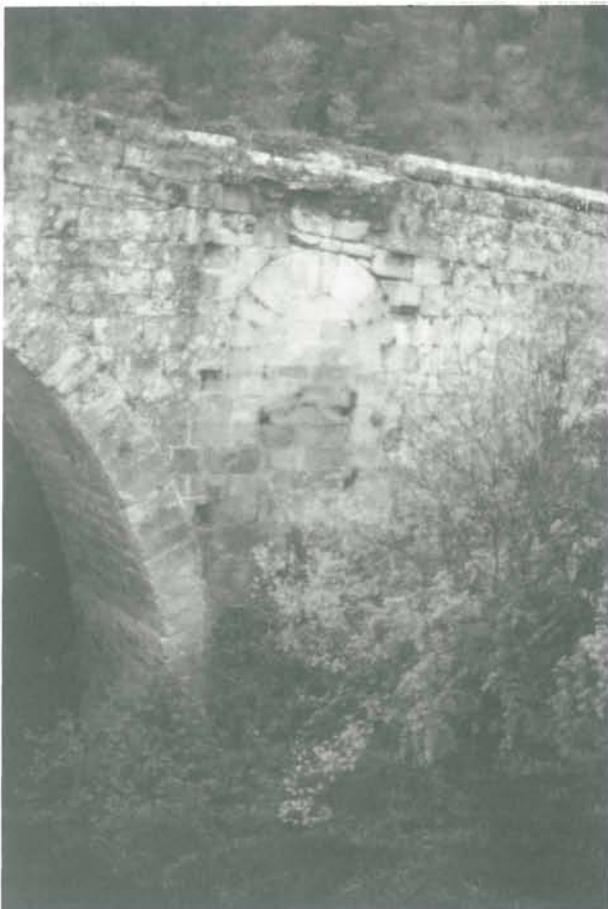
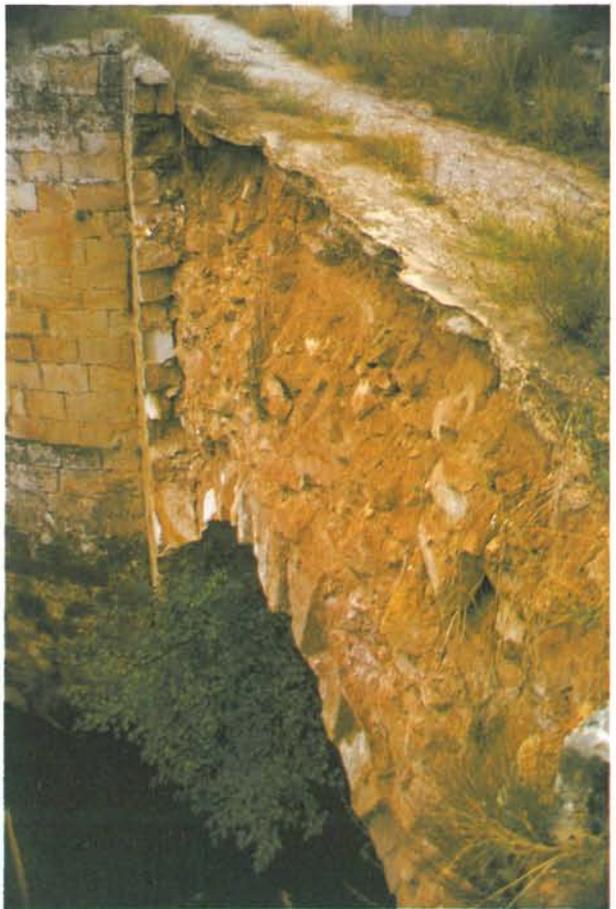
L-XXV.—PUENTE DE VILLANUEVA RAMPALAY SOBRE EL EBRO

Ha sido sustituido recientemente por un puente de vigas inmediatamente aguas abajo de él y se encuentra en un estado de ruina alarmante.

Tiene seis arcos y dos vanos de vigas de madera; es un puente que ha sufrido muchas transformaciones en diferentes épocas. El puente original constaba probablemente de tres arcos con una composición simétrica y rasante en marcado lomo de asno. Posteriormente se le añadirían tres arcos en el lado derecho y uno pequeño en el izquierdo; parece que los dos tableros de madera se deben a la rotura de un arco, lo que se resolvió rehaciendo las pilas laterales y construyendo una pila de enmedio y los tableros de vigas.
