ACONDICIONAMIENTO DE LA DELEGACION DE ZARAGOZA DEL COLEGIO OFICIAL DE ARQUITECTOS DE ARAGON Y LA RIOJA ZARAGOZA/ESPAÑA

Isabel García Lorza y
Manuel Fernández Ramírez,
Arquitectos

SINOPSIS

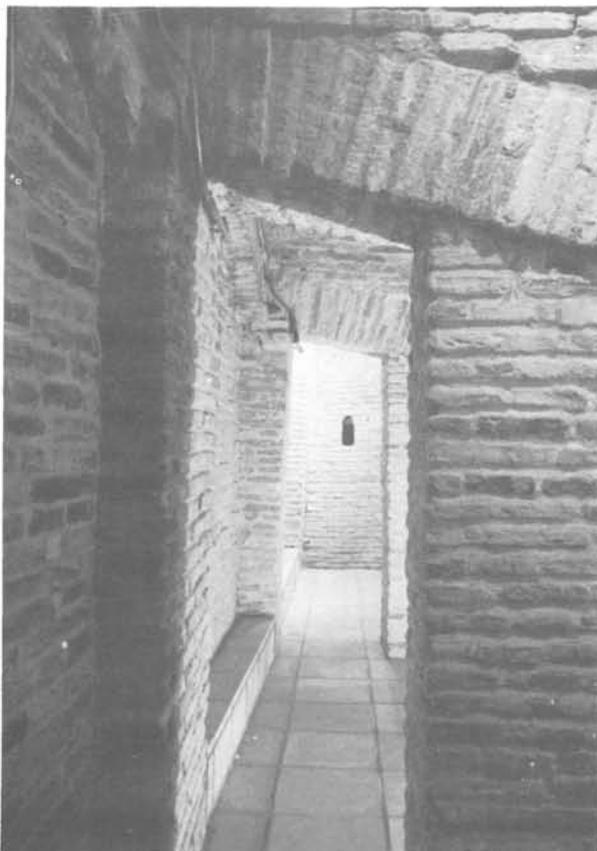
acondicionamiento de sótanos

El sótano se desarrolla alrededor de un espacio central, coincidente con el patio, siguiendo la misma ordenación del edificio. Estructuralmente responde a un sistema de muros de ladrillo y bóvedas a panderete y sardinel.

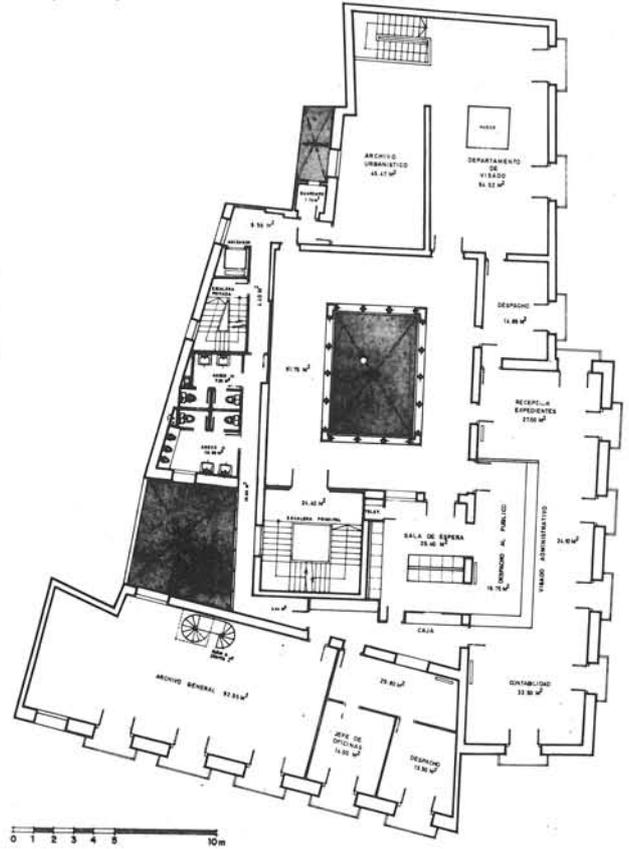
La **planta baja**, con un carácter marcadamente público, comunica, a través del patio interior, el acceso de la plaza de la Santa Cruz y la Calle de San Voto. Para lograr una mayor claridad en esta circulación se restituye la escalera principal del edificio a su trazado primitivo, y se elimina la escalerilla de acceso al actual coro de la capilla.

Desde esta planta baja se articulan los espacios destinados a información pública, salón de reuniones y salas de exposiciones del sótano. La acce-
