# Ensayo no destructivo de soldaduras en pernos conectores mediante inspección acústica

## *Non-destructive assessment of welded headed studs by acoustic test*

A. Aznar <sup>(\*)</sup>, J. Cervera <sup>(\*)</sup>, J. Ortiz <sup>(\*)</sup>, J. I. Hernando <sup>(\*)</sup>

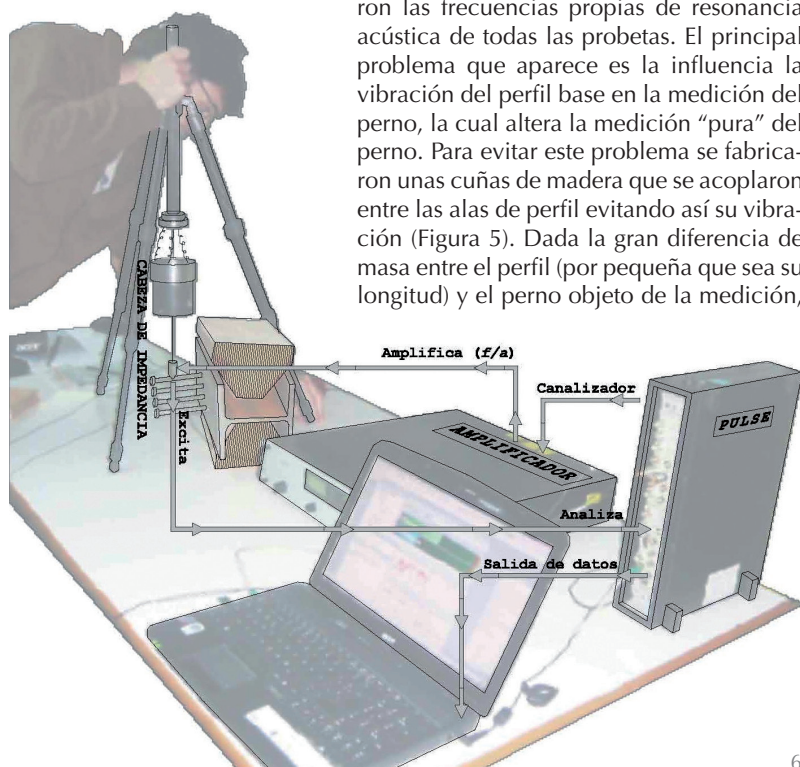
Como resultado de las mediciones se obtuvieron valores entre 496,25Hz y 536,25Hz con una media de 522,4Hz y una desviación estándar de 12,44. La primera observación destacable es la diferencia de 20,98Hz entre las medias de las soldaduras visualmente correctas e incorrectas, identificadas mediante la inspección visual. Las probetas de la pieza E han aportado los valores más elevados de la medición, coincidiendo con su correcta ejecución.

El descenso de 20,98Hz entre las frecuencias de la pieza E (soldadura óptima) y la pieza A (menor medición obtenida) puede revelar defectos internos de soldadura que resultan determinados cuantitativamente mediante aparatos de medida precisos. A su vez, estas reducciones de frecuencia son perceptibles por un "oído fino", lo que permite establecer un proceso sencillo, económico y rápido de preselección de pernos a ensayar cuantitativamente mediante el ensayo acústico propuesto o mediante cualquier otro que se considere apropiado. La diferencia de tono obtenida corresponde al descenso de un sonido próximo al Do# (óptima soldadura) de la quinta escala musical hasta un sonido próximo al Si de la cuarta.
