# La solución constructiva de la bóveda encamionada del salón de plenos del palacio del Senado en Madrid (España)

## *The constructive solution of the timber vault at the Plenary Hall of the Senate in Madrid (Spain)*

R. Bustamante<sup>(\*)</sup>, J. Monjo<sup>(\*)</sup>

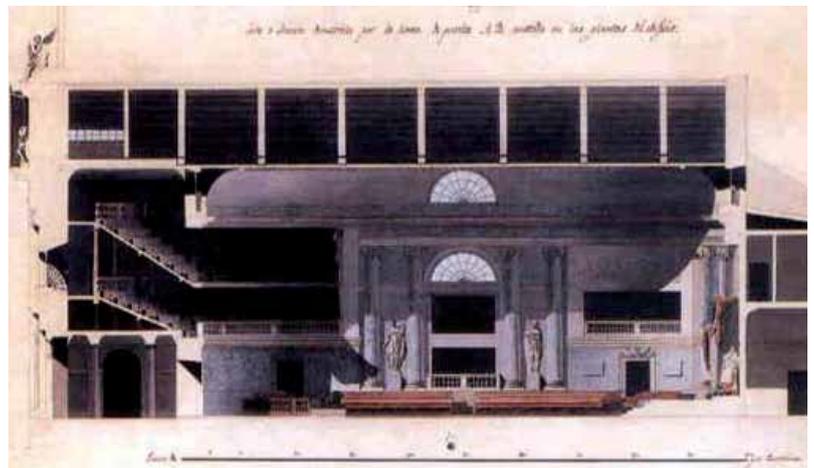
1

1. Sección longitudinal del Salón de Cortes por Isidro Velázquez, 1820.

En las leyendas manuscritas que acompañan a las planimetrías del Salón (Figura 1), hechas a tinta y aguada de varios colores sobre papel, Velázquez describe la decoración interior minuciosamente. Dice que "La luz la recibe el Salón por dos semicírculos de 11½ pies de diámetro que están al centro encima de las tribunas de los Taquígrafos, y por cuatro lunetos de igual figura y capacidad, colocados en el techo. La tribuna recibe la luz de dos grandes tragaluces" (5). Las medidas de los lunetos coinciden con las actuales, aproximadamente 1,50 m de flecha, y ahora solamente quedan abiertos al exterior la ventana semicircular y el luneto del lado Oeste que se aprecian en la Figura 1, pues los del lado Norte y Este están ocultos por las ampliaciones realizadas. En la sección de Velázquez la bóveda encamionada, o falso techo, está colgada de seis tirantes, que se conservan actualmente.

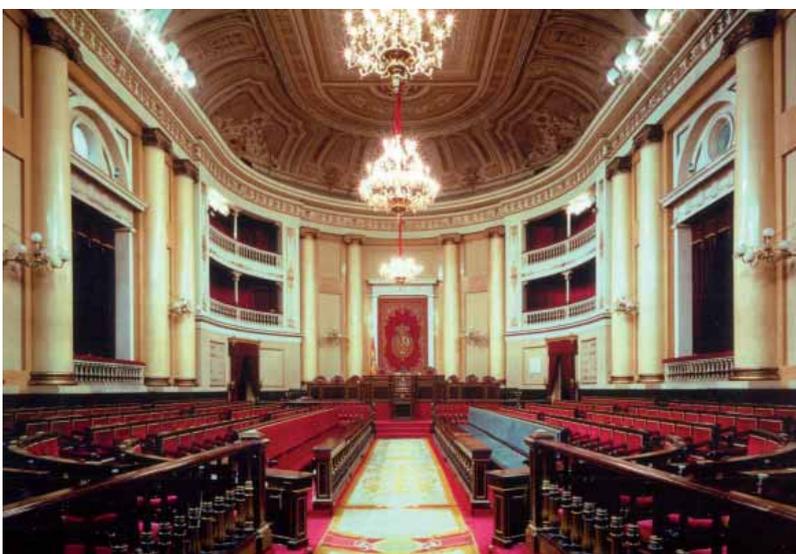
2. Estado actual del Salón de Sesiones Plenarias.  
(Fotografía Archivo Senado de España).

Con respecto al acabado pictórico actual del intradós de la bóveda (Figura 2), se desconoce el momento de su ejecución, aunque por su aspecto podríamos decir que se trata de un "marouflée" es decir, una tela pintada y pegada posteriormente sobre el techo. Suelen ser corrientes en la segunda mitad del XIX y principios del XX.

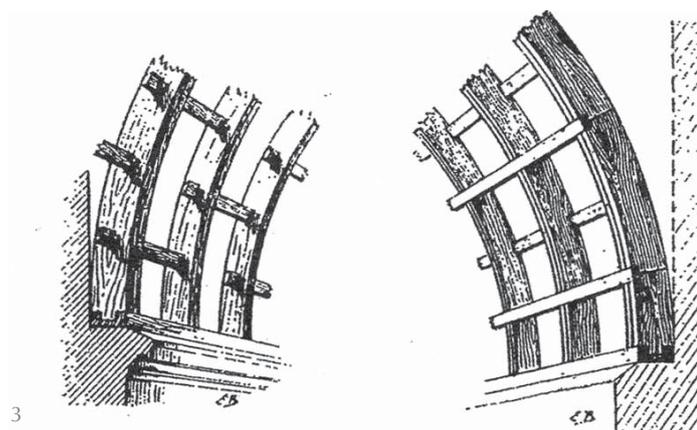
3

3. Sistema de arcos de L'Orme, izquierda, y solución de Rondelet, derecha (Gómez Sánchez, p 233).

de madera en los Tratados de Arquitectura (1500-1810)” (9), en el que se recoge la mejora que hace Rondelet en el siglo XIX, en su *Traité théorique et pratique de l'art de bâtir*, de 1810. Para evitar taladrar los arcos se colocan los listones en los cantos de los arcos, y se unen con simples entalladuras a media madera (Figura 3).

En el tipo constructivo de L'Orme las piezas de madera ensambladas constituyen unas costillas trabajando a compresión que son recibidas por un encadenado de arriostramiento, además de los listones dispuestos en dirección perpendicular. Es una carpintería estructural terminada con el esmero de una carpintería de taller porque va a quedar directamente vista por el intradós.

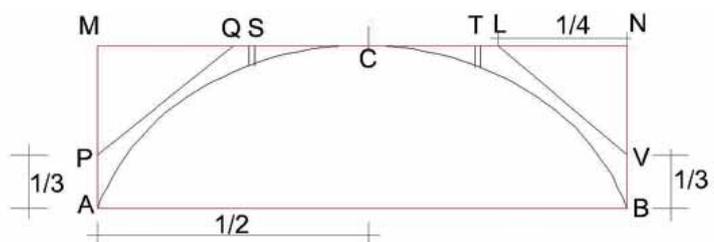
4. Dibujo hecho por los autores basado en el croquis de la bóveda encamonada del Tratado de Fray Lorenzo de San Nicolás, Cap. 52, p 93.

En 1639 Fray Lorenzo de San Nicolás describe un procedimiento que es similar al de Vitruvio en el tratado *Arte y Uso de la Arquitectura*, capítulo 52, para hacer una bóveda tabicada con la ayuda auxiliar de una encamonada, “haciendo camones de madera, y que son unos pedazos de viguetas, tablones, y fíjanse en el asiento de la bóveda, y rematan en un tercio de su lado”. Como puede apreciarse en la Figura 4 (10), la bóveda ACB tiene una luz AB y la cercha para construirla está formada por la viga MN y por los tornapuntas PQ y VL, pero “si fuere encamonada, sentarás los camones en el lugar que están las cancas, o tornapuntas, con la parte de vuelta que les toca”, es decir, con la parte curva que les corresponde. Los ristreles S y T unirán los camones que van a formar la superficie abovedada que “bien entomizado, jaharrará y quedará como el dibujo lo demuestra”.

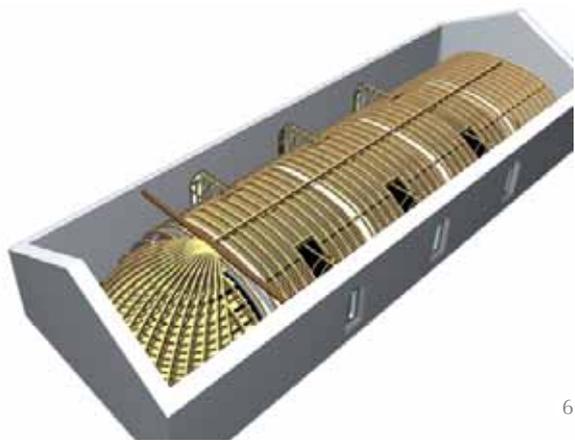
5. Bóveda de la iglesia parroquial de San Pedro y San Pablo de Polán, Toledo.

Dentro de este tipo de bóvedas colgadas de la armadura de la cubierta, se puede mencionar, la de la iglesia parroquial de San Pedro y San Pablo situada en la ciudad de Polán, Toledo, del último cuarto del siglo XVIII (12), que se diferencia en que los ristreles son más largos que en Torija, dado que la armadura de la cubierta está más separada de la bóveda (Figura 5) y los camones rectos se unen con unas tablas cortas.

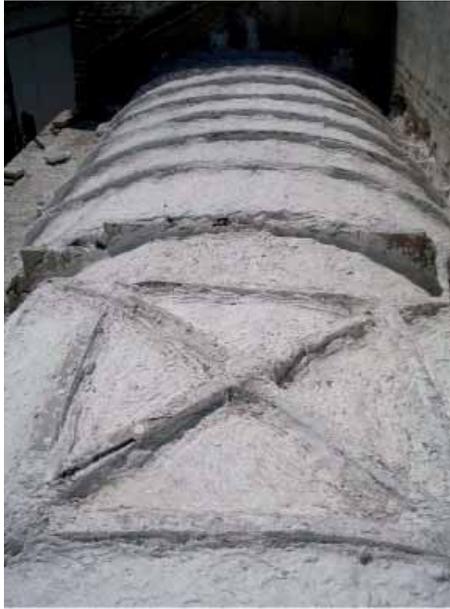
8

8. Bóveda restaurada de la casa rectoral de la iglesia parroquial de Bujalance, Córdoba.

Un ejemplo de bóvedas autoportantes, son las de la casa parroquial de Bujalance, Córdoba, que están apoyadas en los muros laterales (15). Las dos bóvedas tienen 3 m de luz y los gruesos camones se unen a media madera. Las cañas están aplicadas por manojos, como manifestaba Vitruvio, pasando por encima y por debajo de los listones, de tal forma que el yeso también está aplicado por el extradós. La bóveda de arista del vestíbulo está formada por la intersección de los camones colocados de modo diagonal, acodalados por travesaños, como se aprecia en la Figura 8.

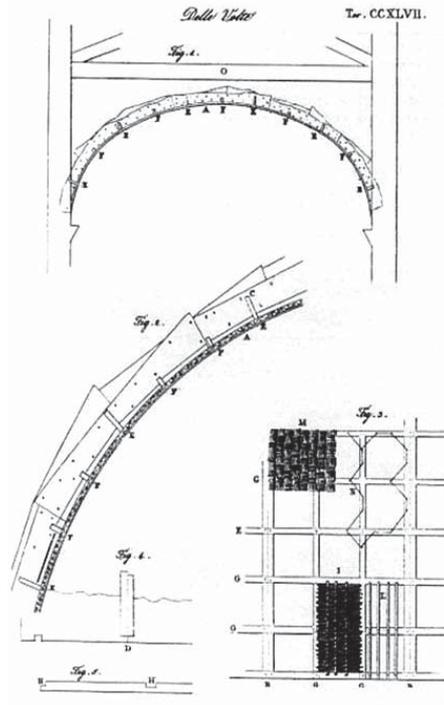
9

9. Lámina del Tratado de Valadier (siglo XIX), publicada por Tamponne: 2004, p 54.

La construcción de las bóvedas encamionadas continuó siendo un tema de interés en el siglo XIX, para evitar el deterioro de las ya construidas, y por las posibilidades de construir grandes naves. En el Tratado de Giuseppe de Valadier, “Volte a incannuciatto”, los camones no son curvos, para evitar que el corte produzca fibras cortas que originen fendas (16); en la misma lámina se presentan dos tipos de cañizos, uno entramado y otro con ayuda de listones (Figura 9). También se puede mencionar la publicación de P.J., Ardant, *Etudes théoriques et expérimentales sur l’établissement des charpentes a grande portée*, de 1840.

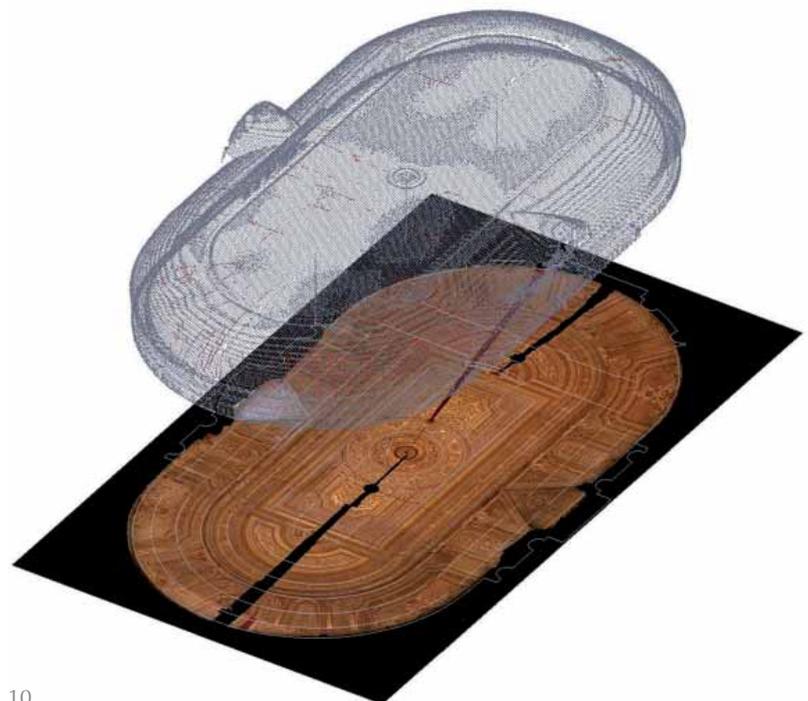
10. Vista escaneada del intradós de la bóveda del Senado con indicación de fisuras acompañada de la fotografía de la decoración. (colaboración de M.A. Alonso)

Mediante un escaneado se caracterizó la geometría del intradós de la bóveda en base a una nube de puntos (Figura 10), y se pudo determinar con exactitud la deformación que presentaba hacia el lado Sur; una inclinación de 10 cm. Lado bastante afectado por fisuras que manifiesta su mayor afección a lo largo del tiempo y que podría explicar su sustitución parcial en algún momento de su historia.

En el escaneo en tres dimensiones se utilizó un escáner modelo LMS-Z420i de la marca Riegl. El programa para la adquisición y tratamiento de la nube de puntos es RiSCAN PRO, V1.21b.21 de la misma marca. Para el estudio y delineación de la planta del extradós se realizó la medición directa de todas las piezas.

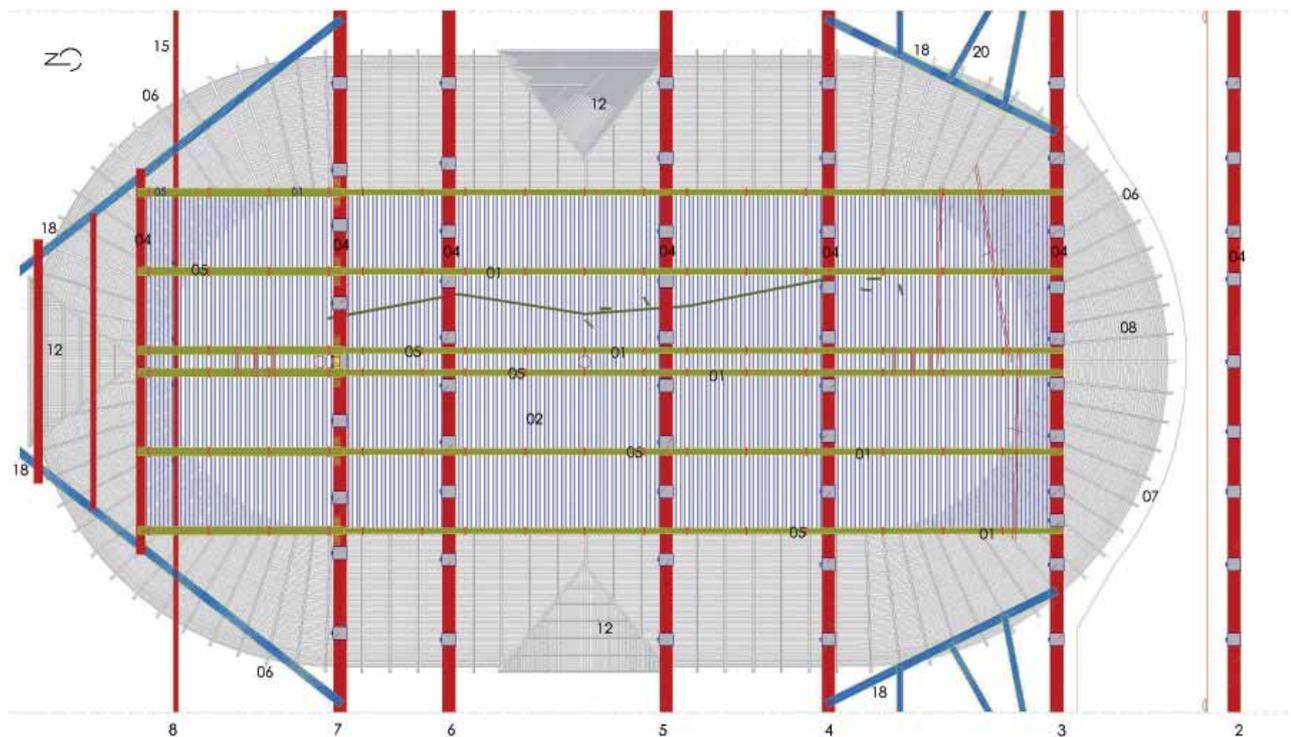
11

11. Planta del extradós de la bóveda con indicación de los elementos constructivos.

Mediante unas abrazaderas de hierro de 3 cm de ancho y longitudes variables, se unen las vigas en T invertida a otras seis vigas longitudinales de 20 cm por 20 cm de sección, las dos vigas centrales separadas apenas 1 m. Esto origina una estructura entramada de cuelgue encima del forjado, que es arriostrada por unos cuadrantes en los extremos del mismo.

Dichas vigas están apoyadas sobre cinco tirantes de madera de 30 cm por 30 cm de sección que formaban parte de las desaparecidas cerchas de la cubierta original, y por otro tirante adicional situado en costado Norte (a la izquierda en la Figura 11). Por otro lado, no existe un espacio de separación entre los tirantes y el extradós del plafón.

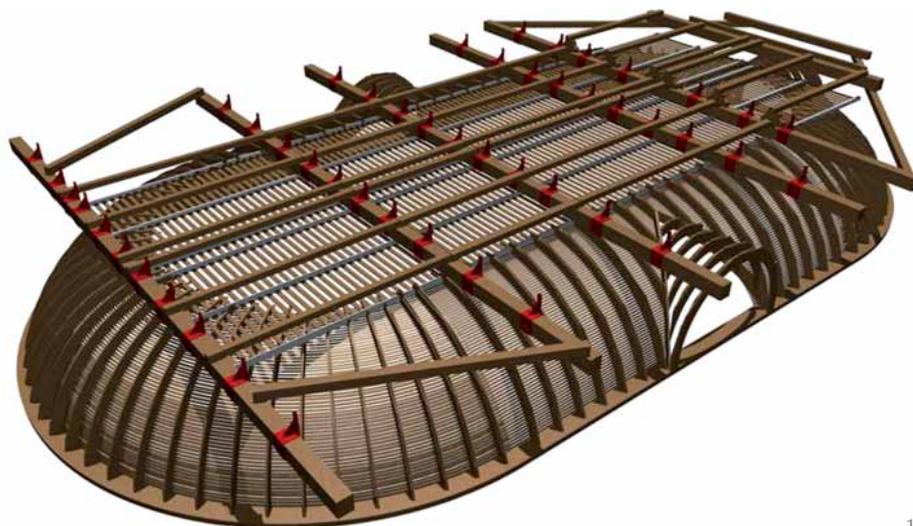
12

12. Extradós de la bóveda, lado Sur a la izquierda.

Sin embargo, solamente desde el extradós se puede apreciar el sistema constructivo de la bóveda que se explica a continuación.

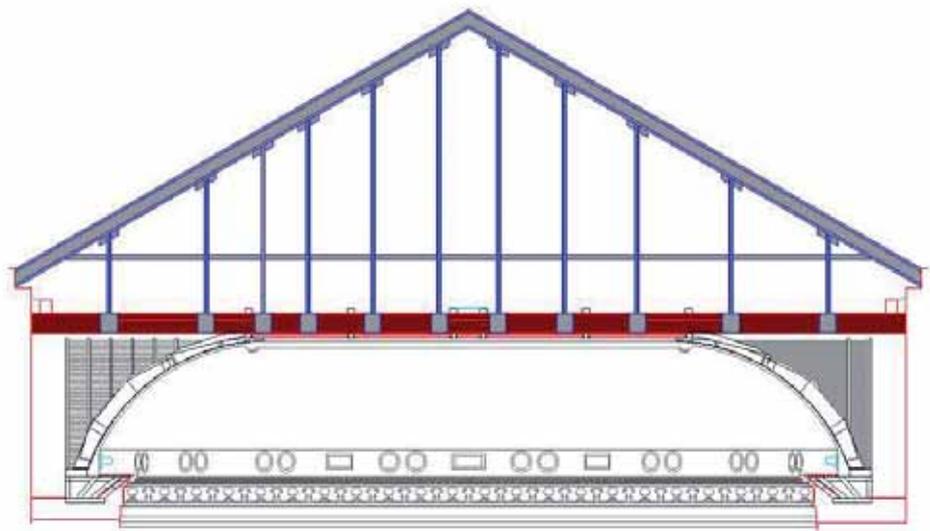
19

19. Sección transversal y bajo cubierta (lado Sur).

Mediante dobles camones de madera, tres o cuatro, se han construido los arcos de la semibóveda, y están colocados de forma alternada por su canto, unidos por clavos de hierro forjado. Tienen de 2,5 cm a 3 cm de espesor por 25 cm a 28 cm de ancho, dimensión esta última que va disminuyendo en su encuentro con el forjado como se aprecia en la Figura 19.

tramadas de madera, sin ningún macizado entre ellas, que están debajo del encadenado de la bóveda. Las ménsulas que definen el vuelo de la cornisa están soportadas por dobles jabalcones y un enano, acodalados por unas carreras, y carentes de riostras. A estas ménsulas se clava por el intradós el enlistonado entomizado para recibir el guarnecido de yeso (Figura 19).
