# traslado del edificio CUDECOM

## BOGOTA \* COLOMBIA

A. PAEZ RESTREPO, ingeniero civil

Se describen los estudios previos, los cálculos y los trabajos y obras realizados para trasladar 29 m este edificio —de ocho plantas y 7.000 t de peso—, construido hace unos 19 años, a fin de abrir paso a la avenida Ciudad de Lima, en el centro de Bogotá.

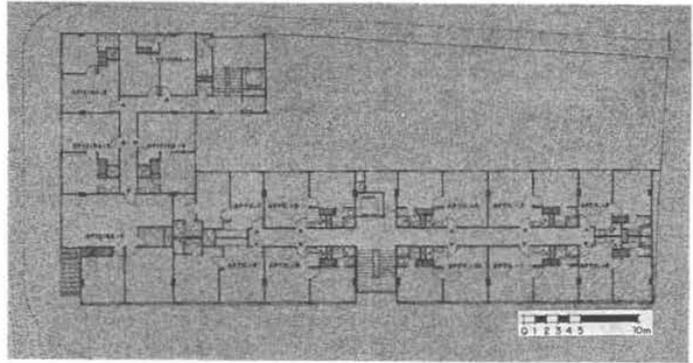
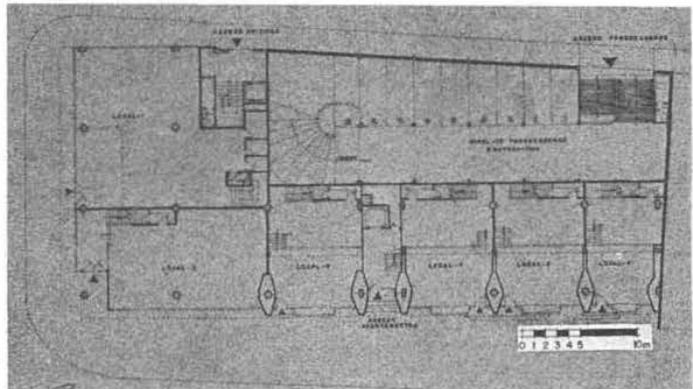
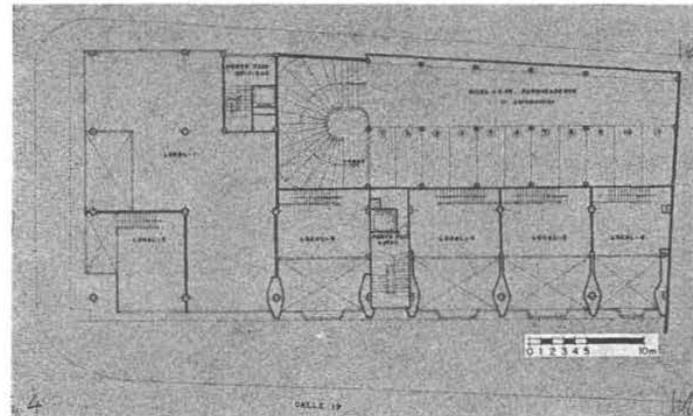
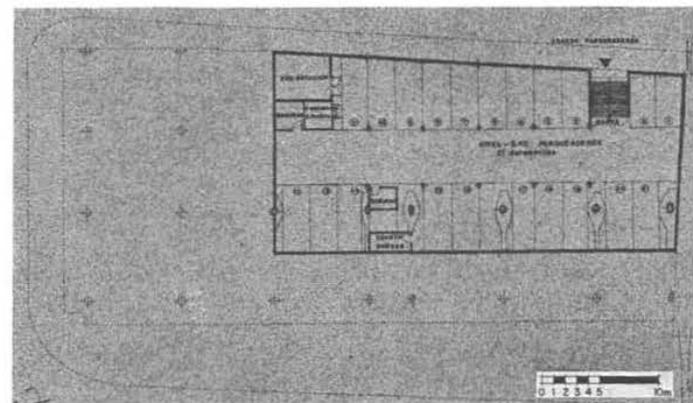
# plantas

segunda  
primera  
entrepanta  
sótano

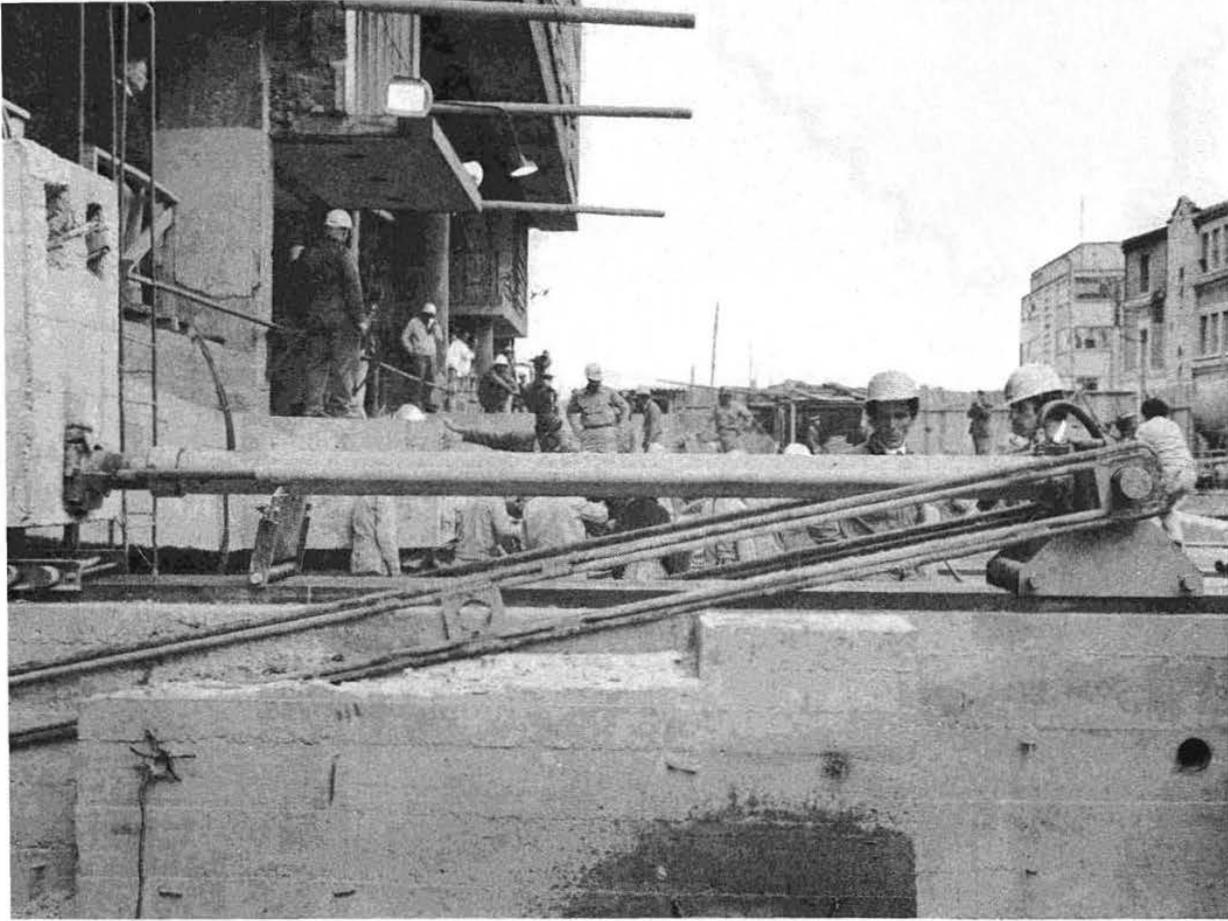
Detalles de los gatos.

El autor especificó agua como líquido hidráulico para simplificar así los problemas de suministro y recuperación; se utilizaron 4 gatos de 4 pulg de diámetro y 2 de 3 pulg de diámetro para lograr las reacciones estimadas en cada uno de los 6 puntos de aplicación de la fuerza; cada gato estaba provisto de 2 resortes laterales para acelerar su recuperación al final de cada recorrido. La elongación máxima de los gatos era de 2 m, pero sólo se utilizaron a un máximo de 1,75 m para eliminar la posibilidad de pandeo por falta de empujamiento del pistón. Se instalaron 3 tipos de bombas hidráulicas, aunque en la práctica solamente la de capacidad intermedia fue utilizada para el 99 % del trayecto; a la presión máxima de 703,1 kp/cm<sup>2</sup> las bombas podían suministrar 1,2 l/min, 3,5 l/min y 10,0 l/min. Ante los resultados obtenidos durante el traslado del edificio y el ritmo de las correcciones a los «timones» descritos, el autor optó por utilizar, salvo en un corto tramo, la bomba intermedia que permitía velocidades máximas hasta de 25 cm por minuto.

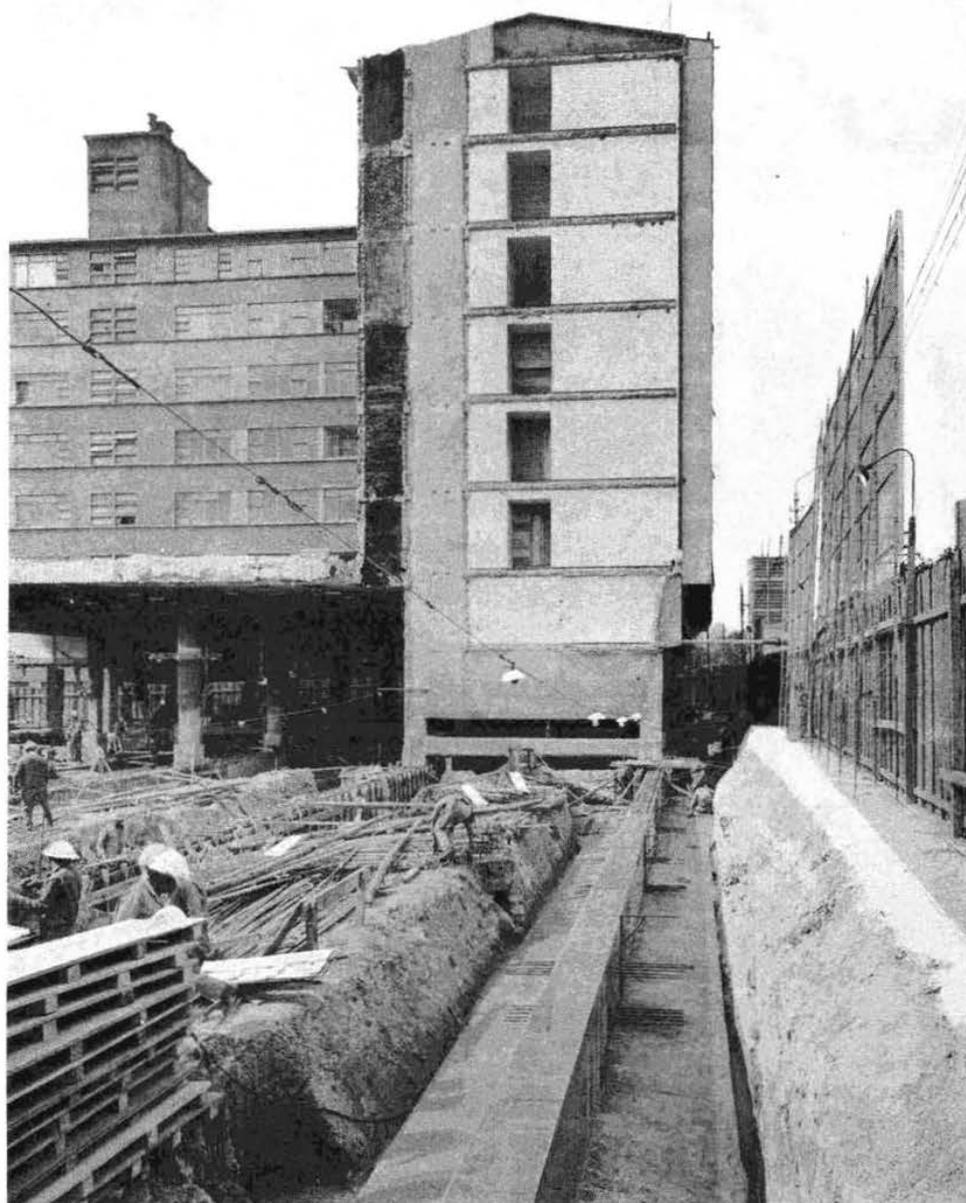
Carril-cimientos.

La primera de éstas, en el caso de Cudecom, consistió en una serie de vigas de hormigón armado entre los pedestales de columnas en la dirección del desplazamiento apoyadas sobre los antiguos cimientos y haciendo puente entre ellos; estas vigas «abrazaban los pedestales». Más allá del edificio, hacia el sur y sobre suelo virgen, esta serie de vigas se convirtió en cimientos corridos tipo «T» invertida predimensionados a una fatiga de contacto de 1,5 kp/cm<sup>2</sup>; se construyó adicionalmente una zona de transición más ancha entre los antiguos y los nuevos cimientos para disminuir así el asentamiento elástico a medida que el edificio pasaba de su cimiento antiguo a los terrenos vírgenes. Esta precaución, sumada al hecho de que las dos plantas adicionales todavía no se habían construido, disminuyó la presión de contacto en la zona de transición a un máximo de 1,0 kp/cm<sup>2</sup>.

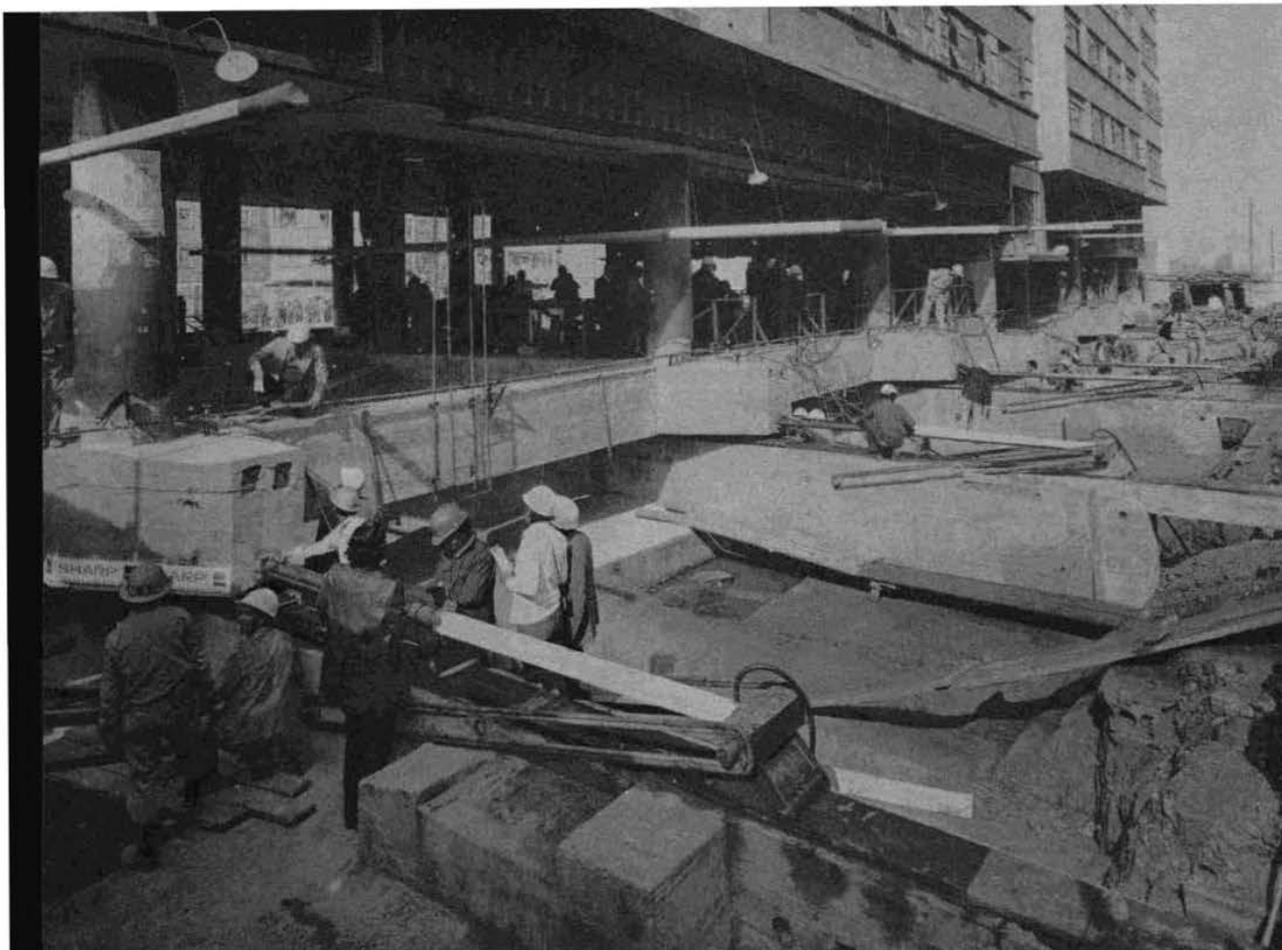
Bielas en posición «A» el día del traslado.

Se contó en total con 31 ingenieros y ayudantes técnicos durante el traslado, así como 61 trabajadores para movimiento de rodillos, gatos, etc. Los gatos utilizaron como reacción la estructura fija mediante bielas que sujetaban un bloque de anclaje (a su vez sobre ro-

dillos); el pistón se aseguró a la estructura móvil, y terminado un recorrido se liberaban las bielas del bloque de anclaje, avanzando así éste con la recuperación del gato por estar vinculado a él, hasta llegar a la siguiente posición de bielas. Existe un apéndice desarrollado de los récords durante el día del traslado y las cintas de grabación de todo el proceso, ya que una grabadora se conectó directamente a la consola de mando para este propósito.

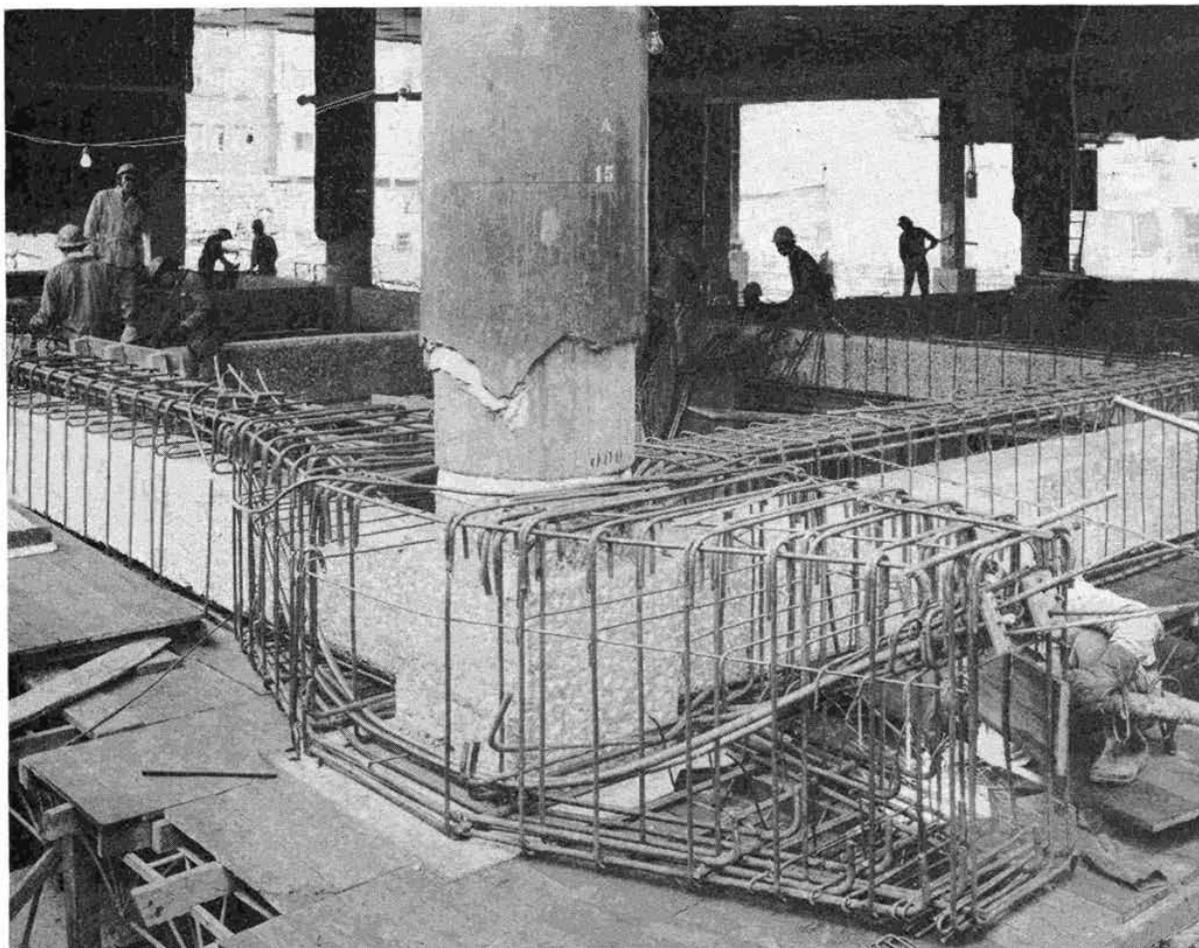
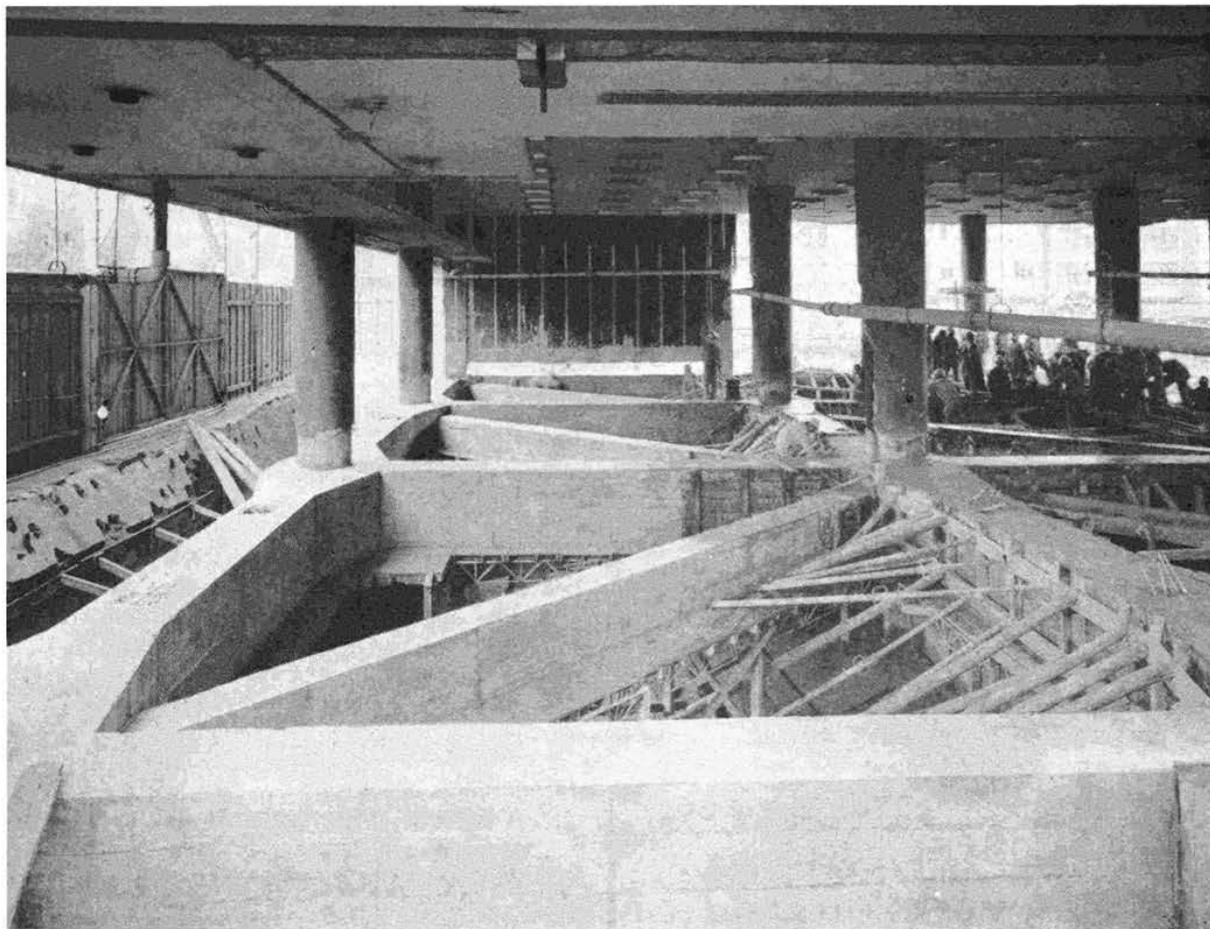
Construcción de la estructura móvil, postensada. Obsérvese la utilización de las antiguas vigas.

La estructura móvil.

La estructura móvil, a su vez, consiste en una serie de vigas horizontales uniendo fuertemente en su base todas las columnas, a fin de crear una rigidez completa del conjunto; se construyó ligeramente por encima de la estructura fija para dejar espacio, como se verá más adelante, para la colocación de los rodillos y superficies metálicas de rodamiento. Esta estructura se reforzó longitudinalmente postensionándola no sólo en razón de las deformaciones anticipadas durante el movimiento por asentamientos elásticos, sino para lograr una adherencia total con las columnas. El «chasis» así construido es, en efecto, el equivalente a una cercha tipo Warren, de 50 m de luz, acostada; sus elementos tienen una altura de 1 m, y la fuerza de empuje a través de gatos hi-

Es evidente que cumplió ampliamente su cometido, o sea, el de dar una rigidez adecuada al nivel de transmisión de carga, el de servir de amarre entre columnas y, por último, la más importante, la transmisión de los empujes a las columnas y, por ende, al edificio en sí. Esto se logró, tal como estaba previsto, en forma directa e indirecta, puesto que en algunos movimientos fue necesario llevar prácticamente en cantilever los ejes G y H últimos de la parte más larga de la «L» que constituye el edificio.

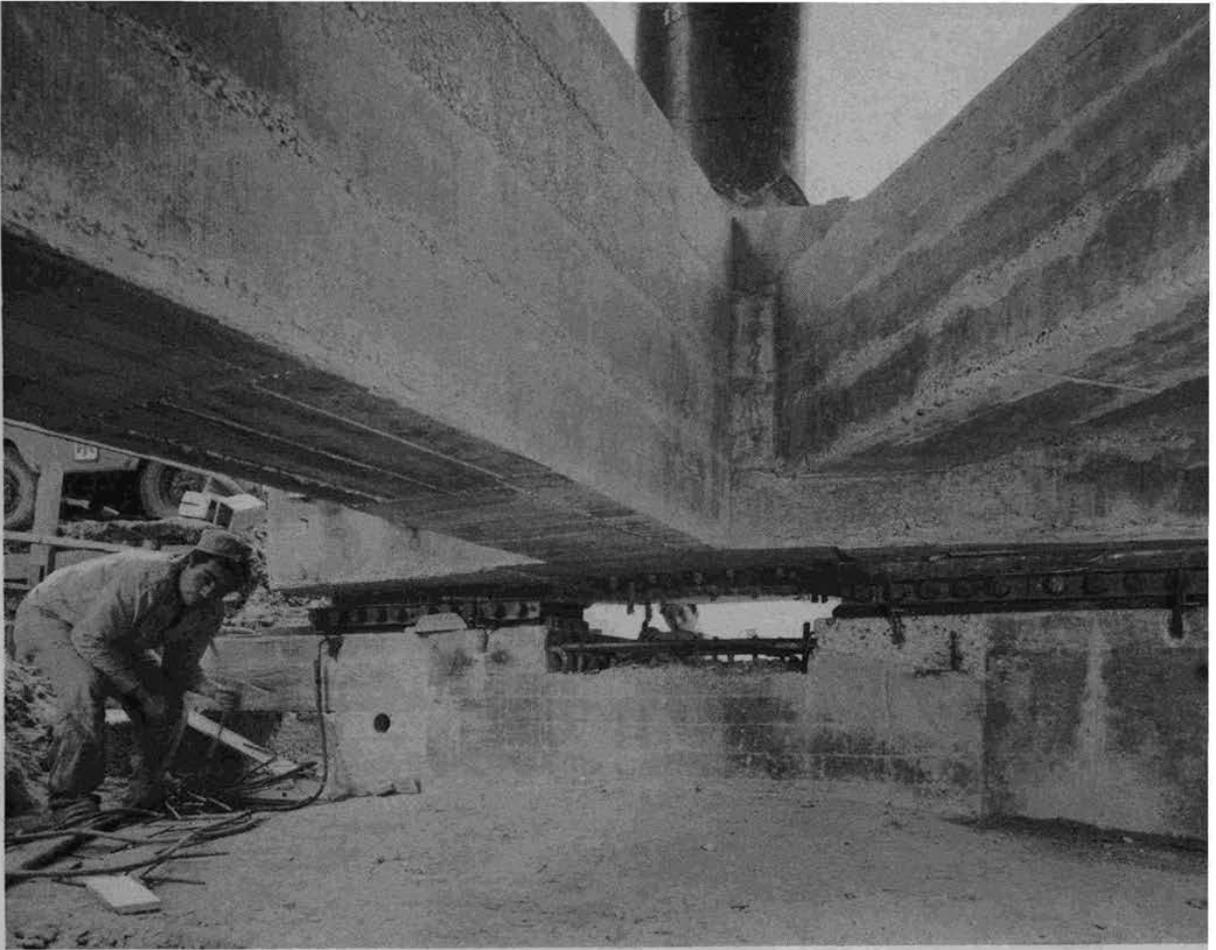
Apoyo de pilar.

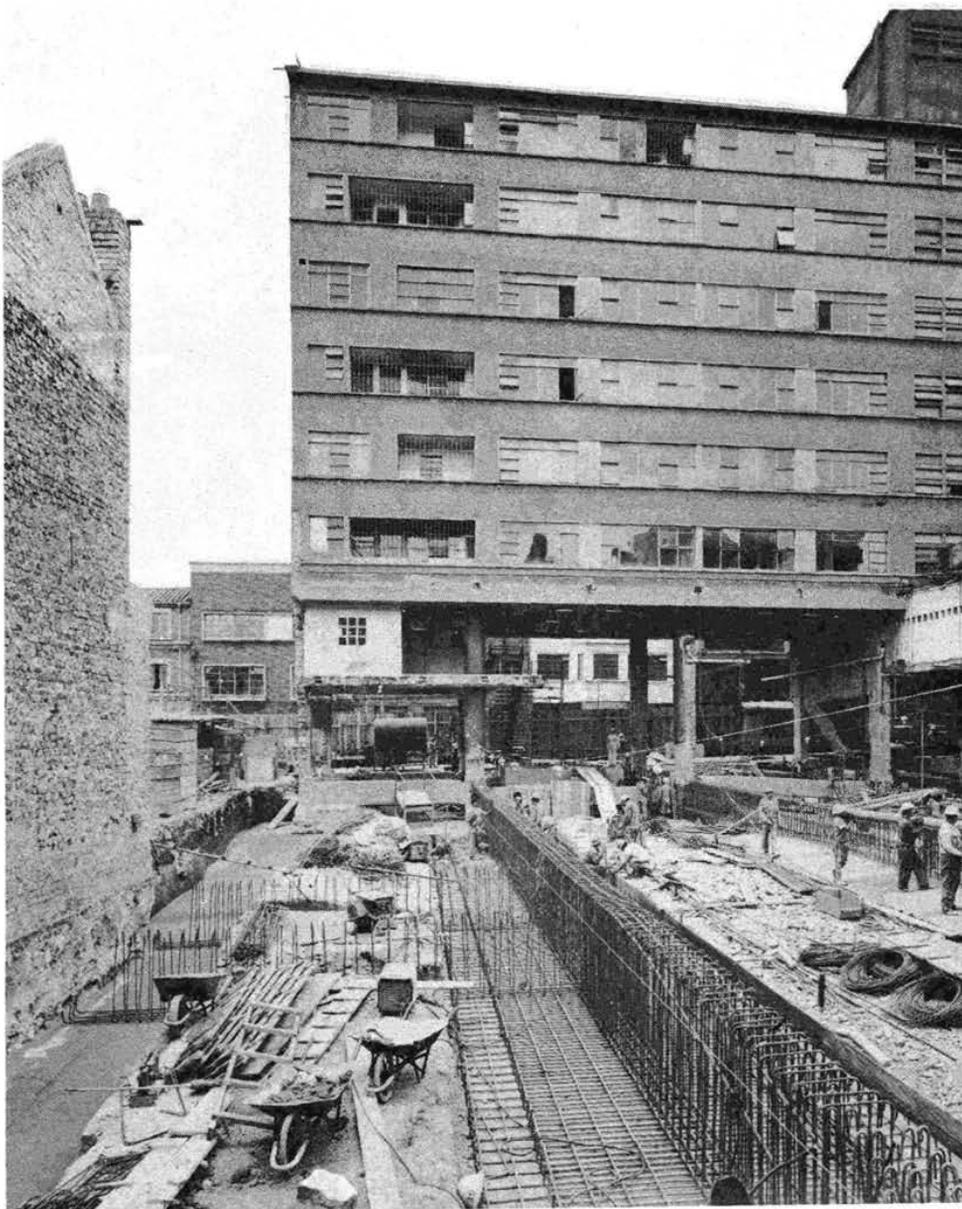
Carriles y nuevos cimientos en construcción.

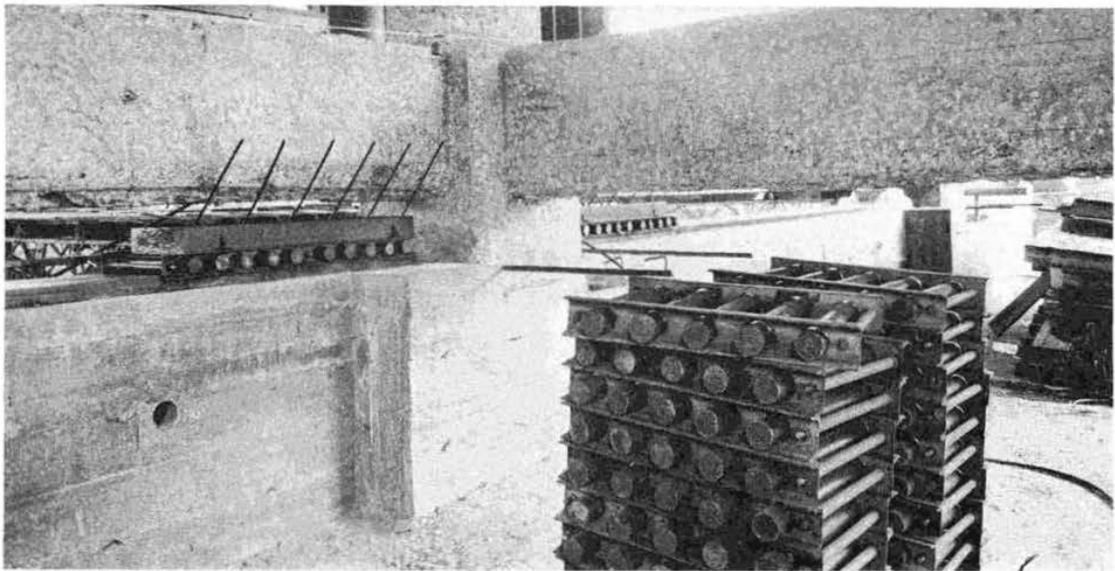
Colocación de rodillos a cada lado de los pilares, sobre el carril y debajo de las antiguas vigas de amarre.

- 3.º Postura de los rodillos de acero importados  $\varnothing$  2 pulg, a lado y lado de cada pedestal de columnas; su número se estableció en cada caso a razón de 10  $\ddagger$  por rodillo, pero aproximando al múltiplo siguiente de 5 en razón de que estos elementos se unificaron en pequeños «carros» de a 5 en cada uno, vinculados por dos canales laterales de 3 pulg y espaciadores intermedios; la distancia entre rodillos fue de 5 pulg centro a centro. Los canales que formaban estos carros se soldaron temporalmente al riel descrito.

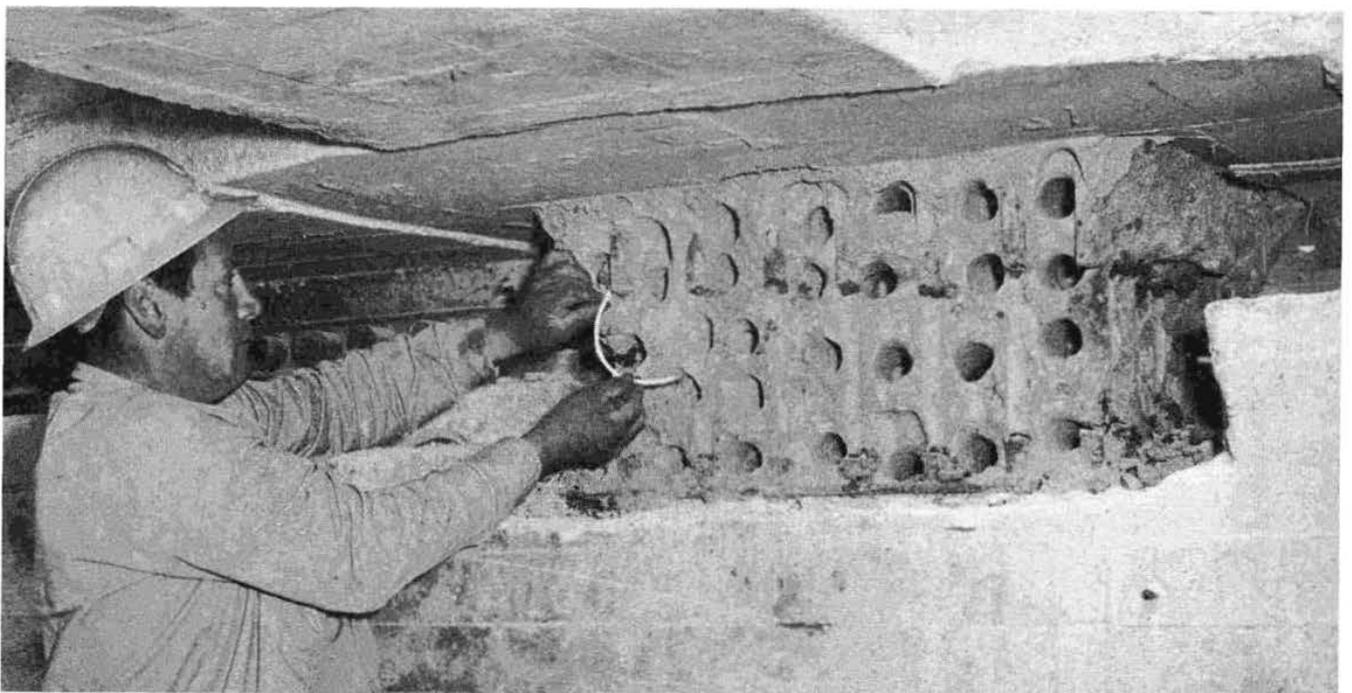
Demolición con dinamita de las bases de los pilares.

- 6.º Después de postensionar la estructura móvil, el pequeño tramo de pedestales de columnas remanentes entre las estructuras móvil y fija fue demolido, utilizando pequeñas cargas de dinamita.

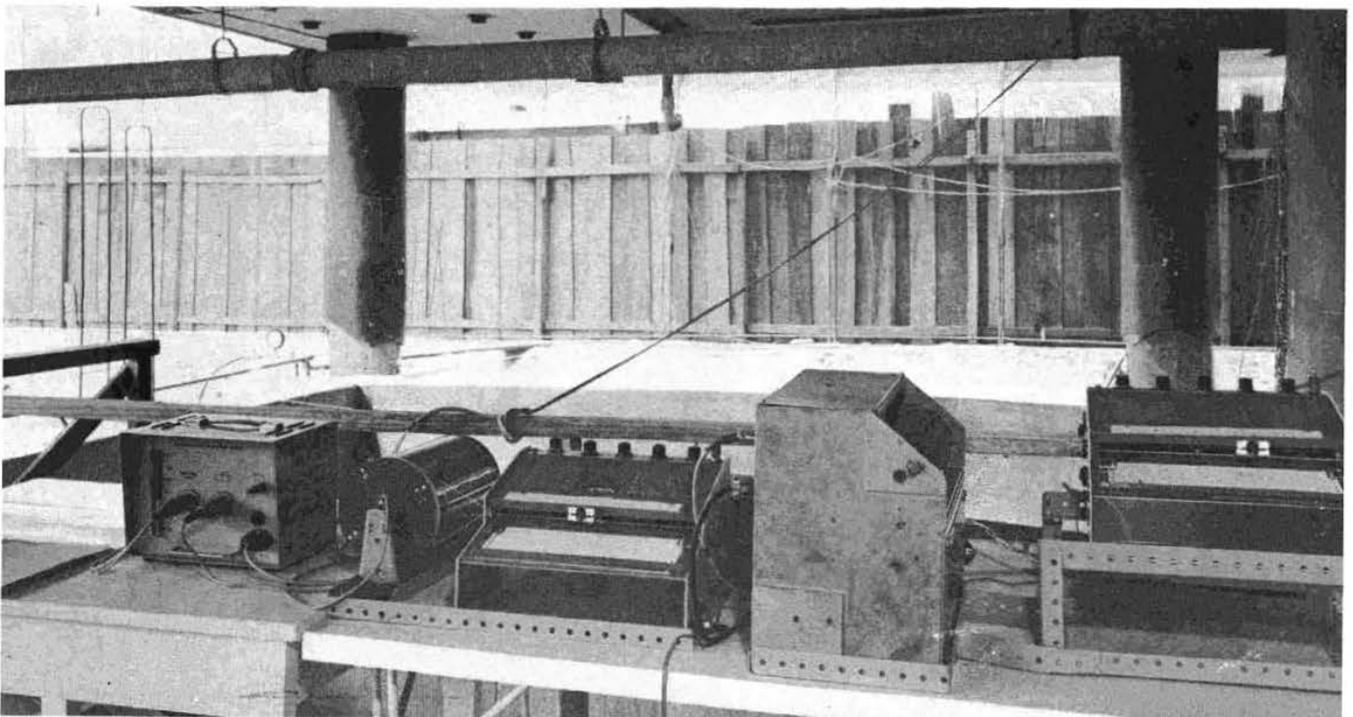
Equipos de medición de desviaciones horizontales en la plataforma de mando.

El control de desviaciones horizontales del edificio era de suma importancia, en vista de la limitación de excentricidades máximas per-
