pavimentos de hormigón

R. FERNÁNDEZ, C. JOFRÉ y J. RUEDA,
Ingenieros de Caminos, Canales y Puertos

sinopsis En este artículo se describen la pavimentación de una nave destinada al montaje de motores en la factoría Citroën, de Vigo, y la de un aparcamiento de aviones en el aeropuerto de Málaga. Ambas obras, realizadas en hormigón en masa, han contado con la colaboración del Servicio de Pavimentos Rígidos (SEPAR) del Instituto Eduardo Torroja, en su doble papel de asesor técnico y auxiliar de la contrata (prestación de maquinaria y personal especializado).

Construcción de un pavimento industrial, en Vigo

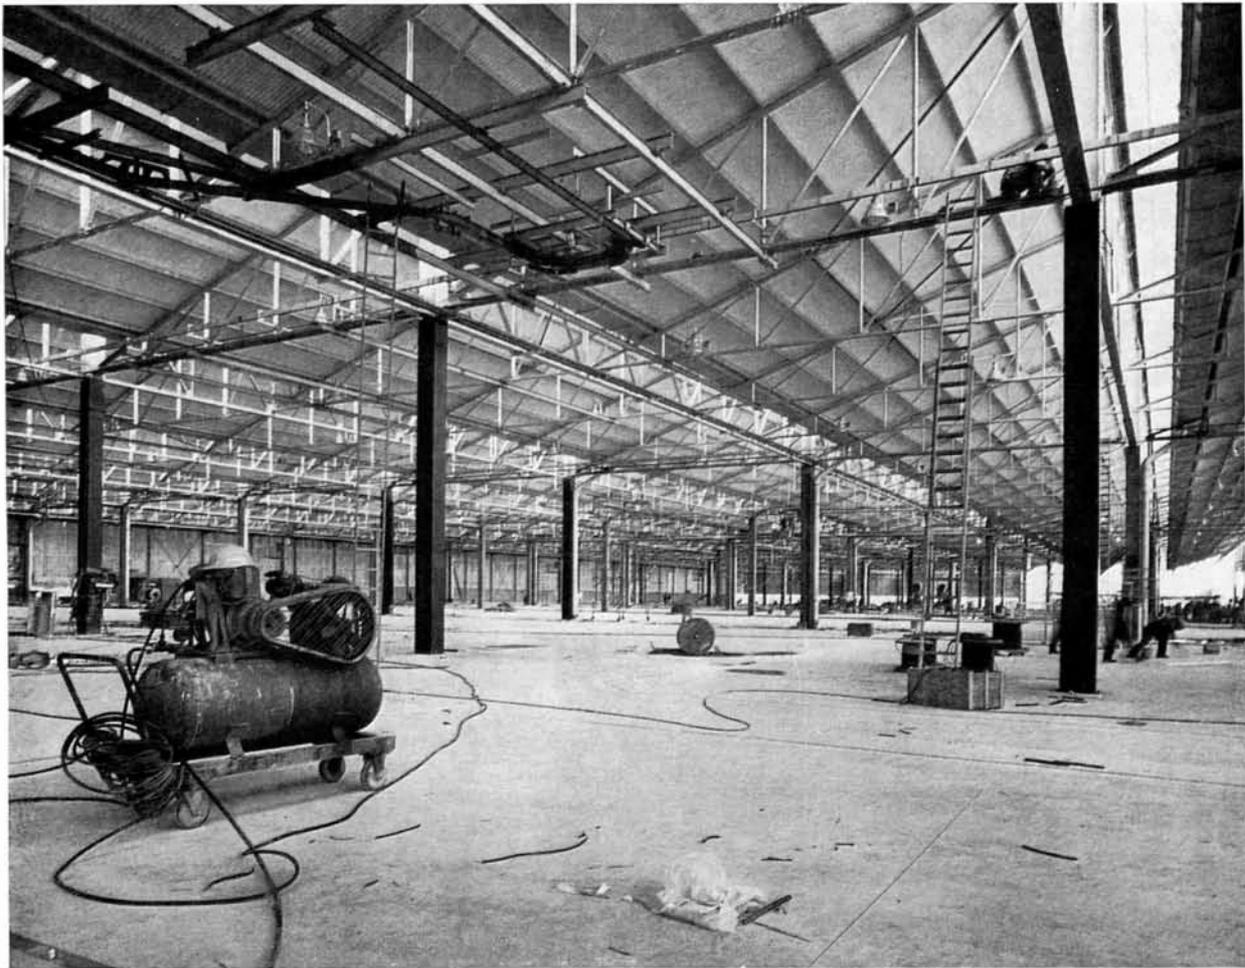
La obra a realizar consistía en la pavimentación de una nave industrial de 240 m de largo por 108 m de ancho (fig. 1), situada en la factoría Citroën Hispania, de Vigo. Dada la gran superficie a hormigonar y el plazo existente, la constructora José Parer, S. A., encargada de la ejecución de la obra, solicitó la colaboración del equipo de maquinaria para ejecución de pavimentos de hormigón por semianchos de la Agrupación de Fabricantes de Cemento, junto con la asesoría técnica del Instituto Eduardo Torroja.

La disposición de bandas adoptada permitió un aprovechamiento casi total del equipo. Únicamente no se pudo utilizar éste en las bandas de 1,5 m de ancho entre pilares, y en unas estrechas franjas adosadas a los muros de la nave (fig. 1).

Simultáneamente al hormigonado de las bandas transversales de 92 metros se construían las longitudinales paralelas a las fachadas principales (fig. 1), por tramos de longitud variable, pero nunca superior a 90 m.

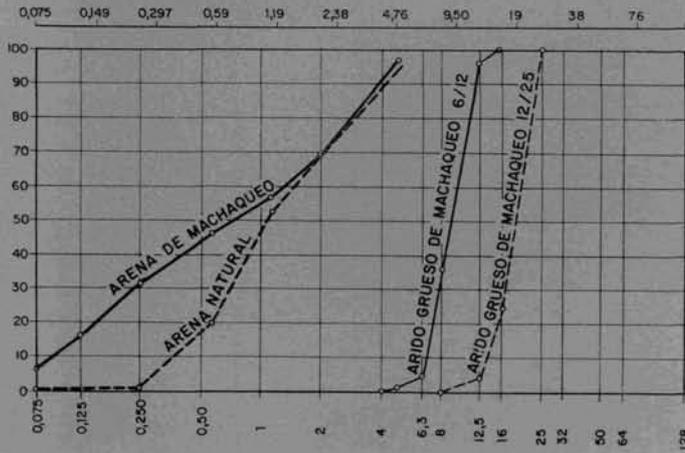
curvas granulométricas de los áridos utilizados

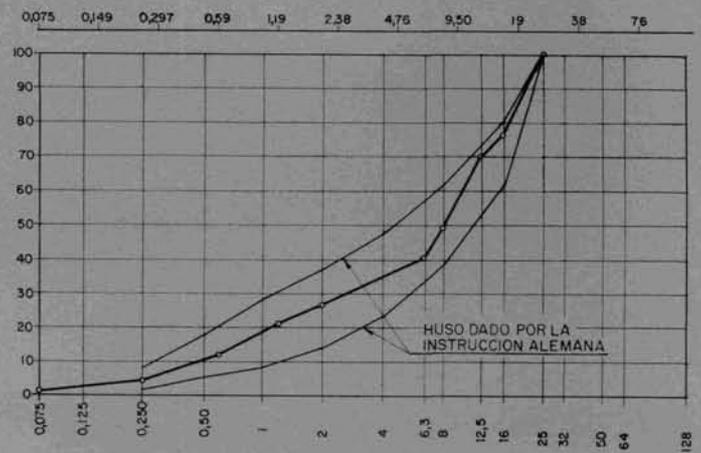
3

dosificación adoptada

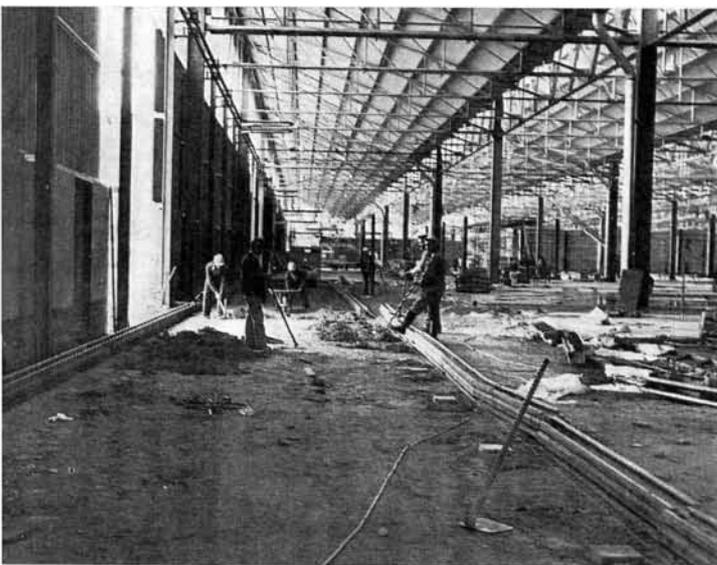
4

En la ejecución de la capa de base se empleó un tren tradicional de hormigonado, de 3,75 m de ancho, circulando sobre carriles incorporados a los encofrados metálicos (fig. 5) o bien apoyados directamente sobre losas ya construidas, según los casos. Dicho tren estaba constituido por:

Las juntas longitudinales eran del tipo de ranura y lengüeta (fig. 13). Para su formación se atornillaban en los encofrados unos listones de madera con el perfil adecuado (fig. 5).

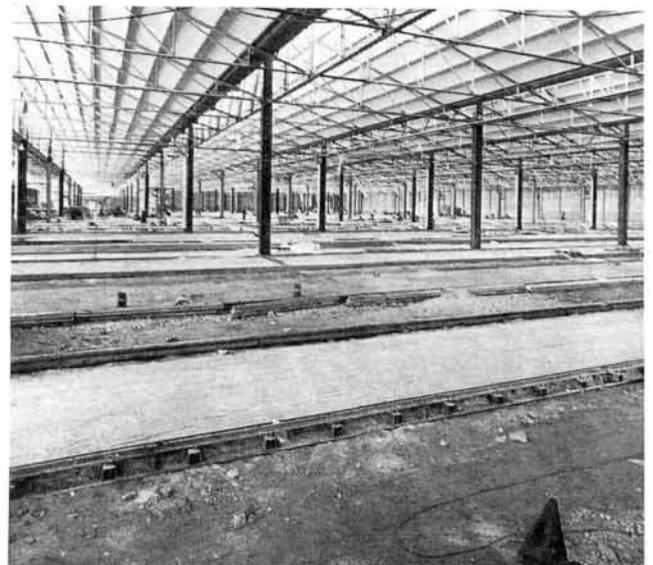
6

Posteriormente se extendía la hoja de polietileno para separación entre la subbase y la losa (fig. 6) y se aplicaba una mano de gas-oil a los encofrados con objeto de impedir su adherencia al hormigón fresco.

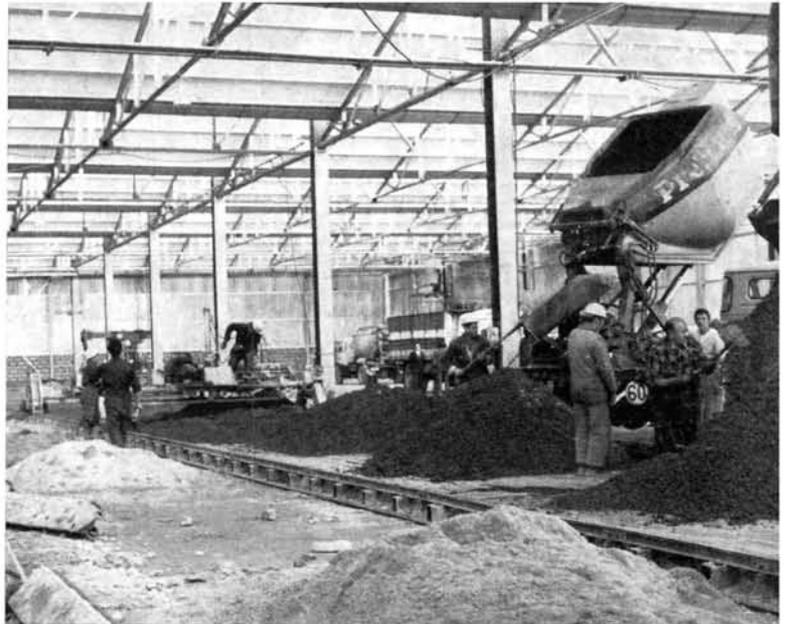
7

Cuando se disponía de espacio suficiente para ello la operación se efectuaba lateralmente, lo que permitía la descarga simultánea de varios camiones (fig. 7).

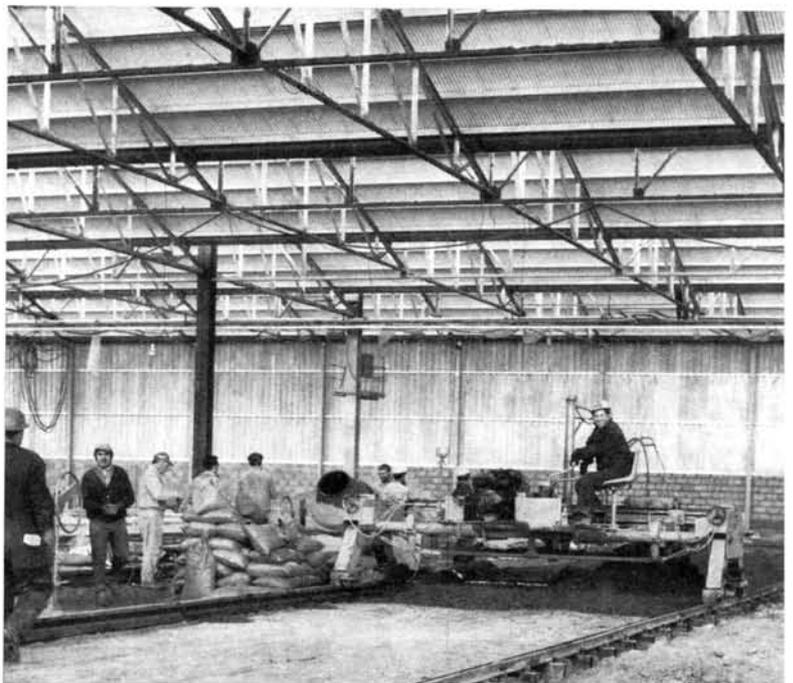
8

El extendido (fig. 8) y vibrado (fig. 9) del hormigón no presentó en general más problemas que las inevitables irregularidades en suministro y consistencia al no existir central de hormigonado propia en la obra. El ambiente húmedo y frío de la obra no favorecía un endurecimiento demasiado rápido del hormigón; en caso contrario, los frecuentes cortes del suministro hubiesen supuesto un problema grave. Como además la profundidad teórica de vibración de la máquina utilizada es de 40 cm, solamente aparecieron coqueas en alguna zona en la que el hormigón llegó excepcionalmente seco.

El mortero de la capa de rodadura se fabricaba en obra con ayuda de dos hormigoneras móviles, una de las cuales puede apreciarse en la figura 8.

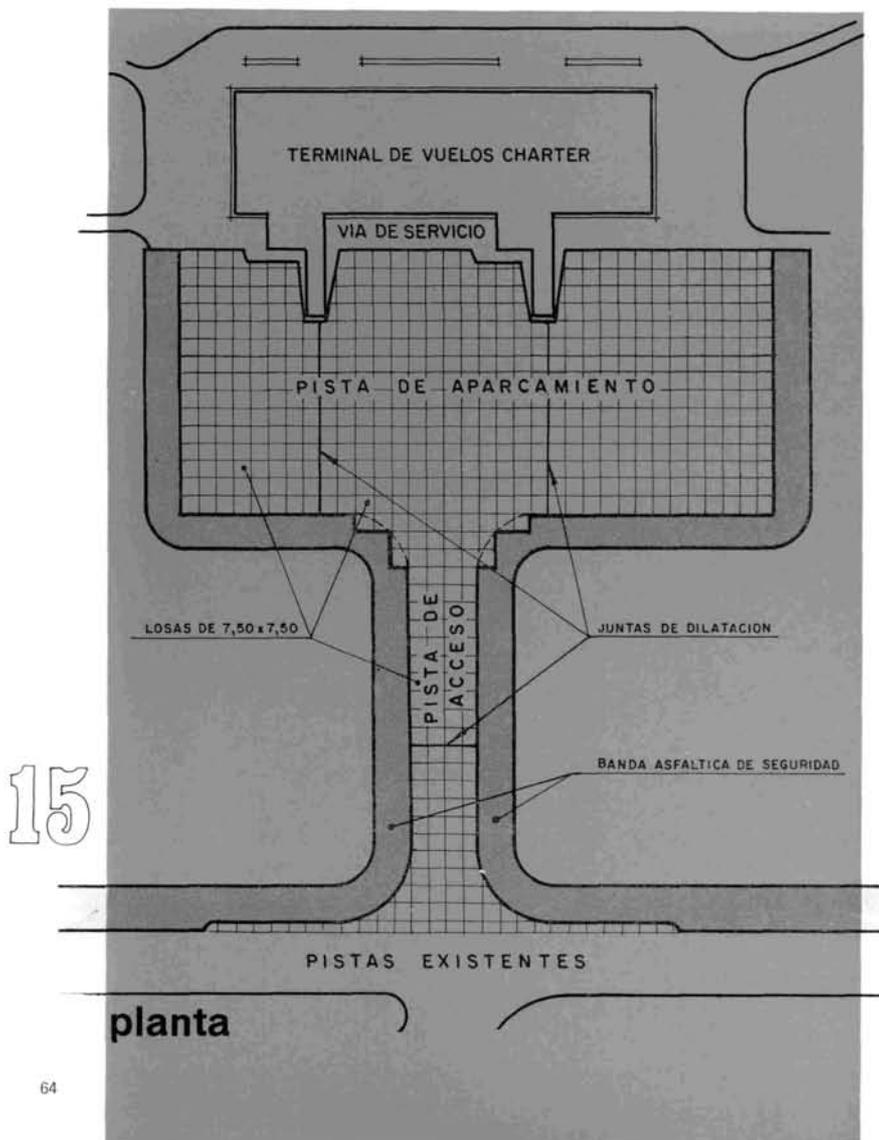
En ella existen dos zonas claramente diferenciadas (fig. 15). Por una parte, la pista de aparcamiento de la nueva terminal, de forma rectangular, de 255 m de larga y unos 112 m de ancha, en la cual penetran unos salientes del edificio destinado al embarque y desembarque del pasaje. Por otra, la pista de acceso que, con una anchura de 30 m y una longitud de unos 175 m, une la pista de aparcamiento con las de vuelo ya existentes.

Asimismo se disponen las oportunas juntas de dilatación provistas de pasadores en los sitios indicados en la figura 15.

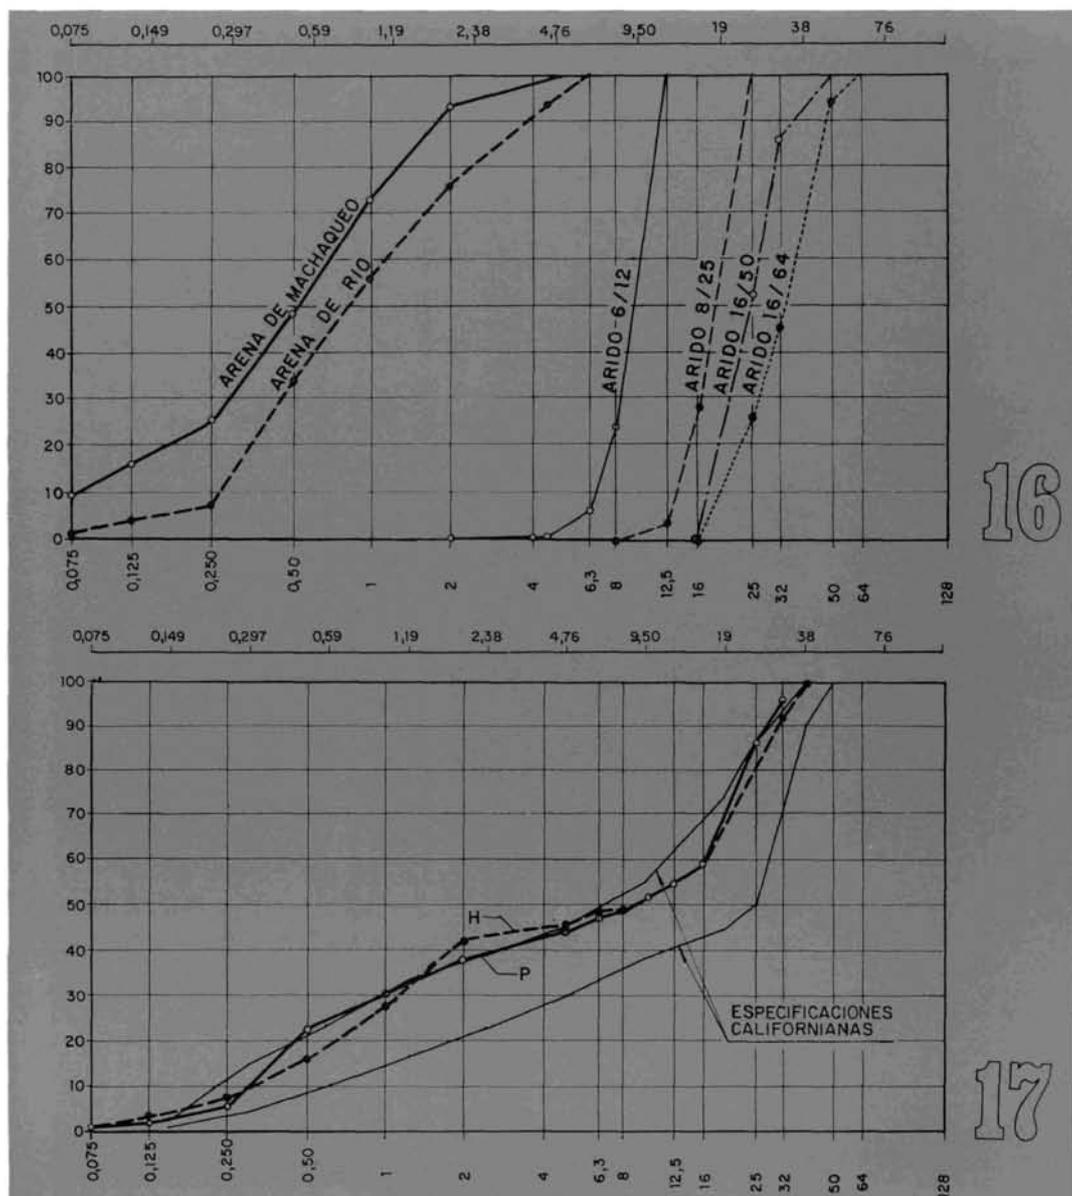
16

Para una mayor uniformidad de los tamaños se dispusieron idénticas mallas en las cribas de PREBETONG y de HORMASA, obteniéndose las curvas que se muestran en la figura 16.

En la dosificación de los áridos se procuró la máxima concordancia entre las curvas granulométricas de los hormigones suministrados por ambas centrales, como se puede ver en la figura 17.

Curvas granulométricas de los áridos empleados.

Curvas granulométricas de los hormigones empleados.

H = HORMASA;
P = PREBETONG.

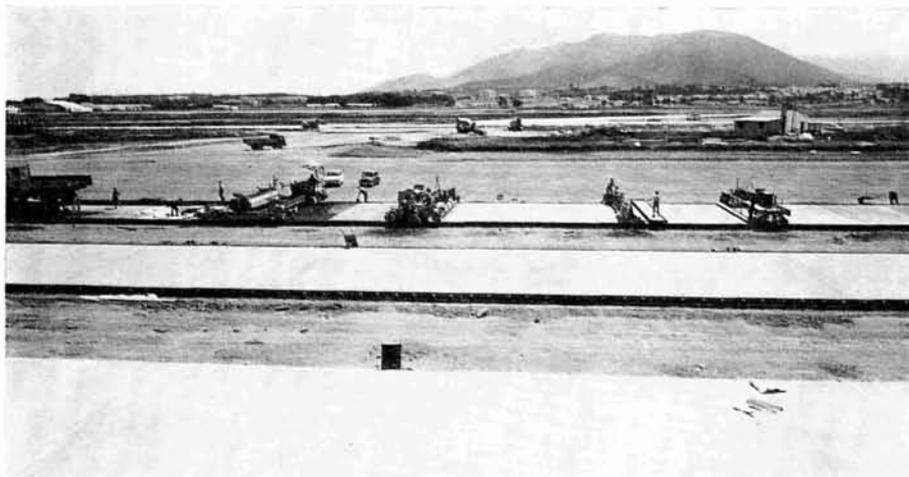
18

En la ejecución se usó un tren tradicional de hormigonado A.B.G. de 7,50 m de ancho (fig. 18), compuesto por:

- una extendedora BV-585 con tolva de 3 m^3 de capacidad;
- un vibrador-terminador VAS-500;
- un cuchillo vibrante FV-460;
- una rociadora SG.

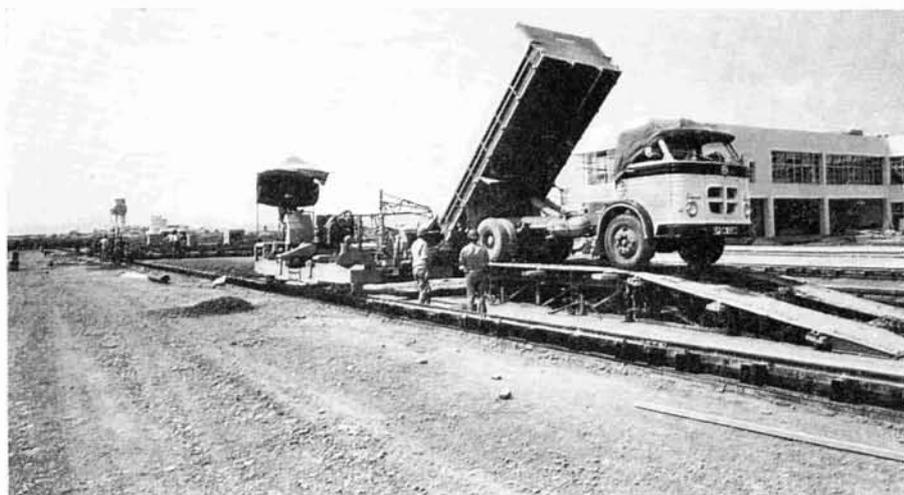
19

Para ello, fue preciso, además, la construcción de una rampa metálica (fig. 19) para conseguir que la caja del volquete, al descargar, quedara por encima de la tolva de la extendidora.

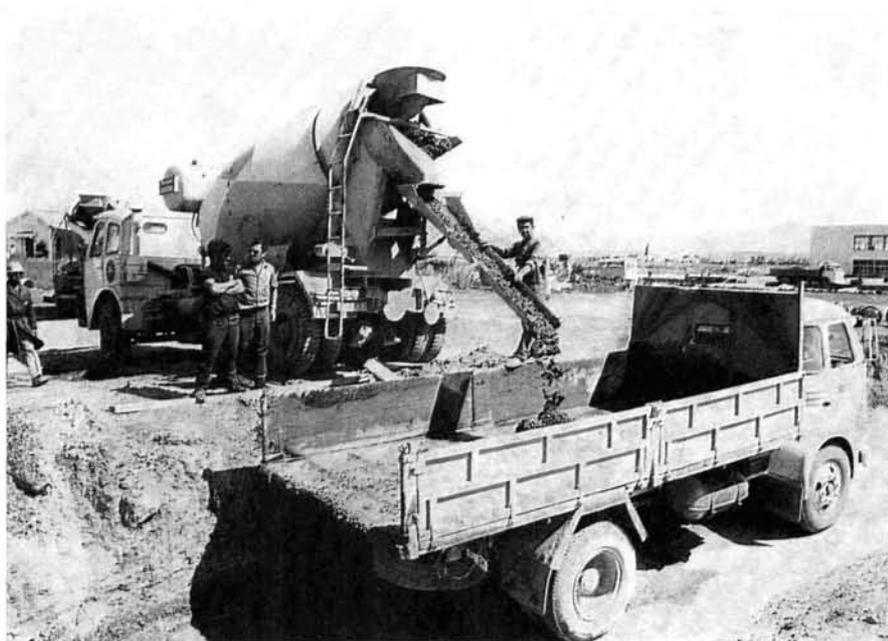
20

Para descargar los camiones hormigoneras de HORMASA se dispuso en obra un pequeño muelle, de forma que, situados aquéllos sobre él, hiciesen descargas de 3 m³ sobre tres camiones volquetes que transportaban el hormigón a la extendidora, como se ve en la figura 20.

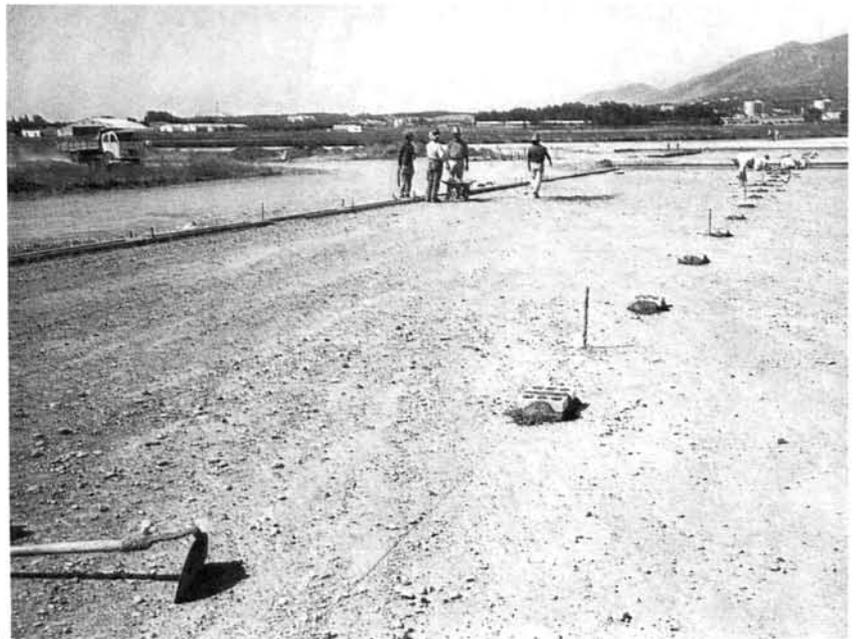
21

De este lecho se replanteaba en cota y planta un punto cada 3 m (fig. 21), sobre él se clavaban y acuñaban los carriles encofrados, corrigiendo, si era preciso, los posibles errores de nivelación.

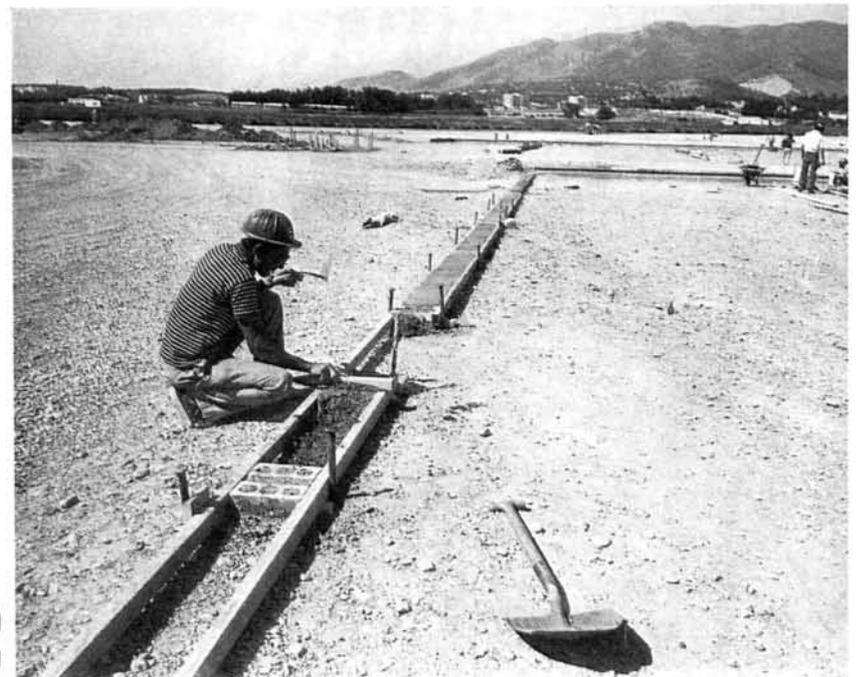
22

A continuación se extendía la hoja de polietileno de separación de la losa y la base y se impregnaban con desencofrante los encofrados metálicos, quedando así todo dispuesto para recibir el hormigón.

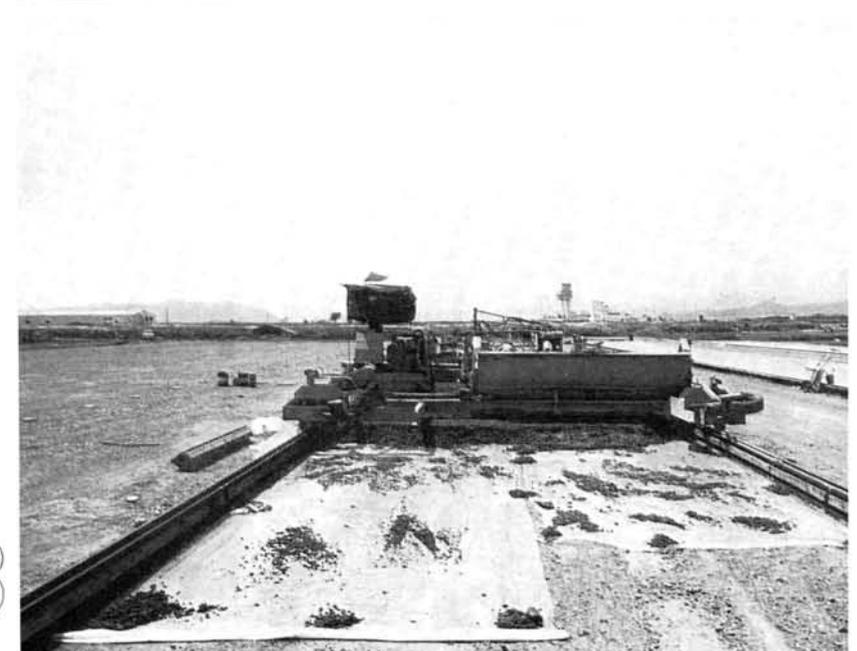
23

Ello fue la causa de que no se pudiesen tener extendidas grandes longitudes de la hoja de polietileno, y de que ésta se fuera extendiendo poco a poco, como se ve en la figura 23, de forma que la extendidora, saliendo al encuentro de los volquetes, evitaba que éstos rodasen sobre ella, lo cual indudablemente suponía un cierto retraso.

El empleo de volquetes de vuelco trasero obligó a que, para proceder a su descarga, los camiones entrasen marcha atrás entre los encofrados, rodando sobre la base que inmediatamente se iba a hormigonar.

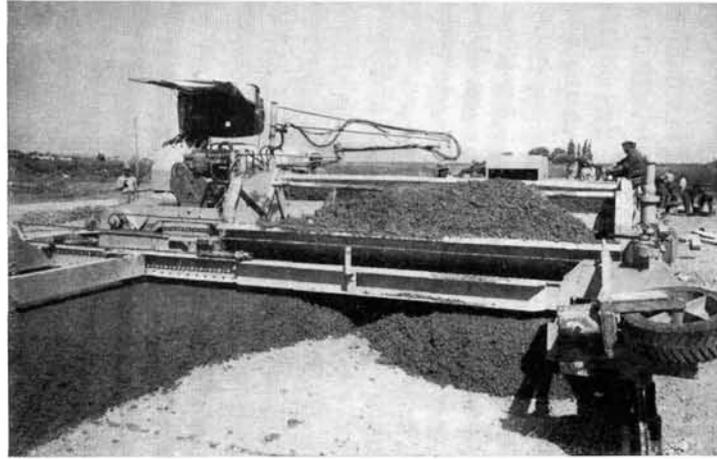
24

El extendido (fig. 24) y vibrado (fig. 25) del hormigón no presentaron problemas mientras el suministro era continuo, corriendo riesgo de endurecer, antes de su correcto vibrado y terminación, cuando había un corte en el flujo del hormigón, circunstancia que se agravaba con el aire cálido y las altas temperaturas propias de la zona.

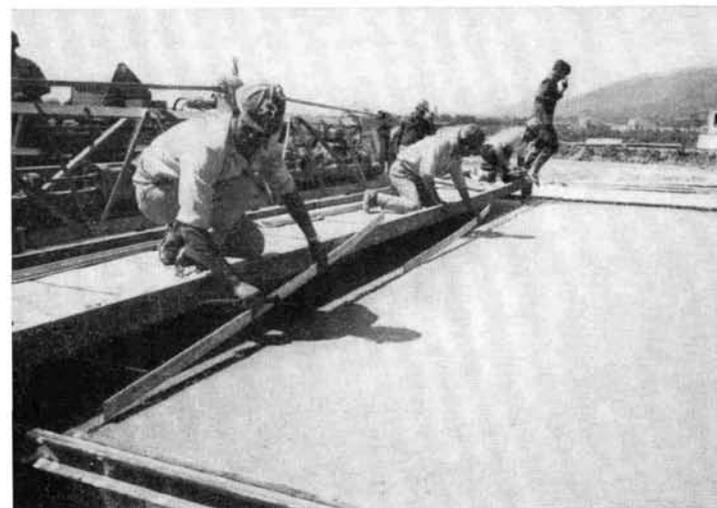
26

A continuación se procedía a la ejecución de las juntas transversales de retracción con ayuda del cuchillo vibrante (fig. 26), introduciendo el material de sellado provisional.

Las primeras (fig. 30) se realizaron debilitando la sección de las losas con ayuda de una tira de fibrocemento, que se introducía en la llaga abierta por el cuchillo vibrante en el hormigón fresco (figura 26).

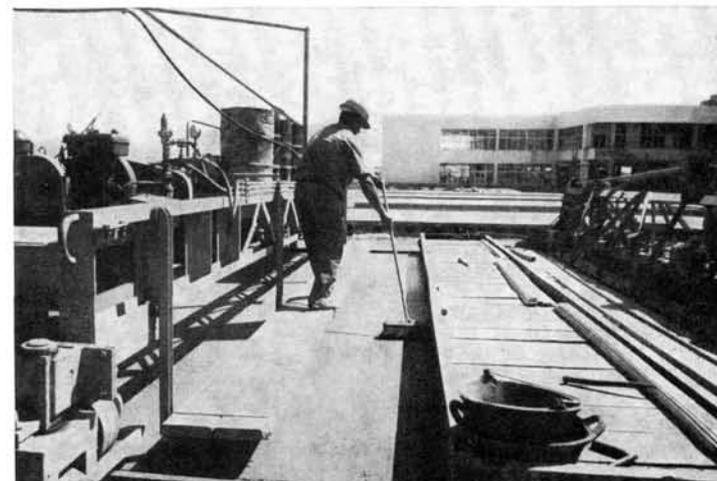
27

Para conferir a la losa una textura antiderrapante se procedió al cepillado en fresco de la misma, mediante un cepillo de raíces (fig. 27).

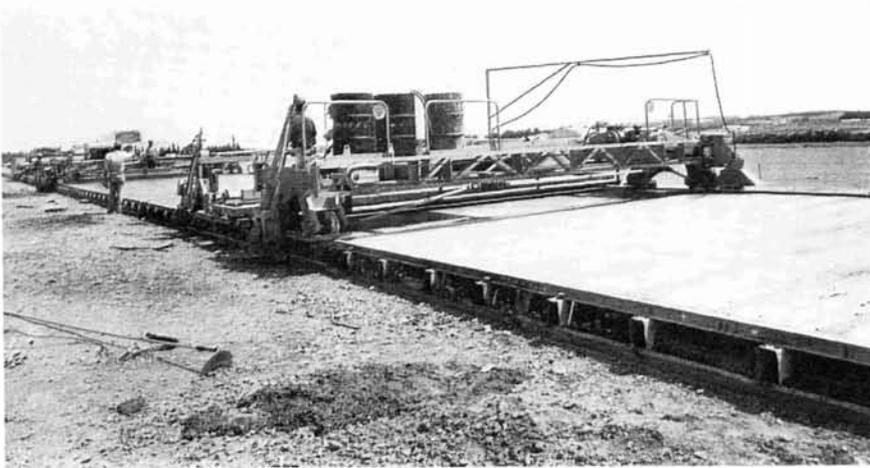
28

Finalmente se procedía al extendido de la capa de curado, mediante la rociadora (fig. 28), a fin de proteger la losa de una evaporación demasiado rápida y de una insolación excesiva.

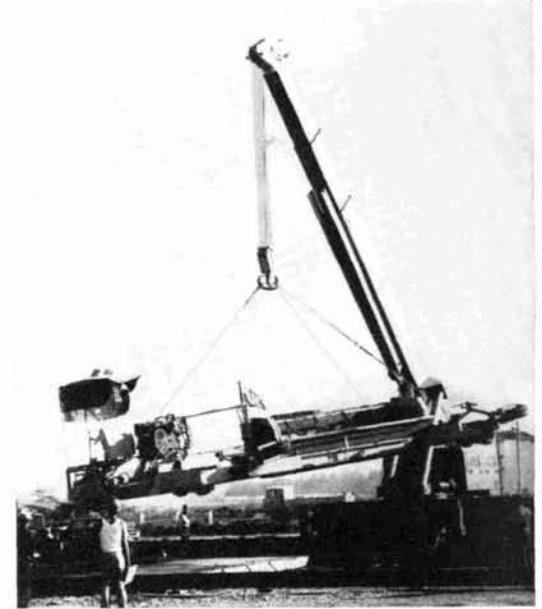
29

El mayor problema fue planteado por el cambio de las máquinas de una banda a otra que, tras diversos ensayos, hubo que realizar con ayuda de una grúa móvil de 40 t (fig. 29).

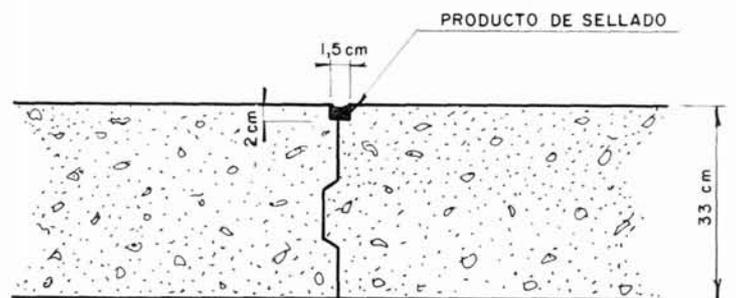
31

Las segundas (fig. 31) se dotaron de lengüeta para una mejor transmisión de esfuerzos cortantes.

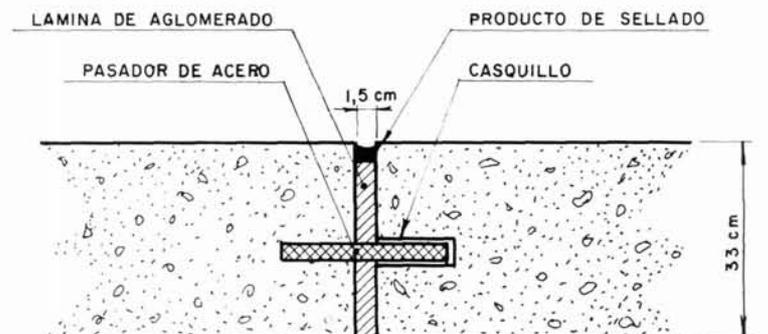
Estas juntas se dispusieron (figs. 32 y 33) con una lámina de aglomerado de madera que, ocupando todo el canto de la losa, permitía, gracias a su deformabilidad, la dilatación de las mismas. La transmisión de esfuerzos cortantes a través de ella quedó asegurada mediante pasadores con casquillos.

Respecto a las juntas de dilatación se hizo patente que el aglomerado de madera no es el material más indicado para rellenarlas, pues la facilidad con que se alabea y la hinchazón que experimenta por absorción de agua hacen que sea de difícil puesta en obra.
