S. ROCCI, ingeniero de caminos

# **refuerzo y ensanche de firmes de hormigón**

Durante el verano de este año se ha aprovechado el refuerzo y ensanche de un tramo de la carretera de Lovaina a Diest, en Bélgica, para experimentar las dos técnicas de solidarización e independencia de los dos firmes.

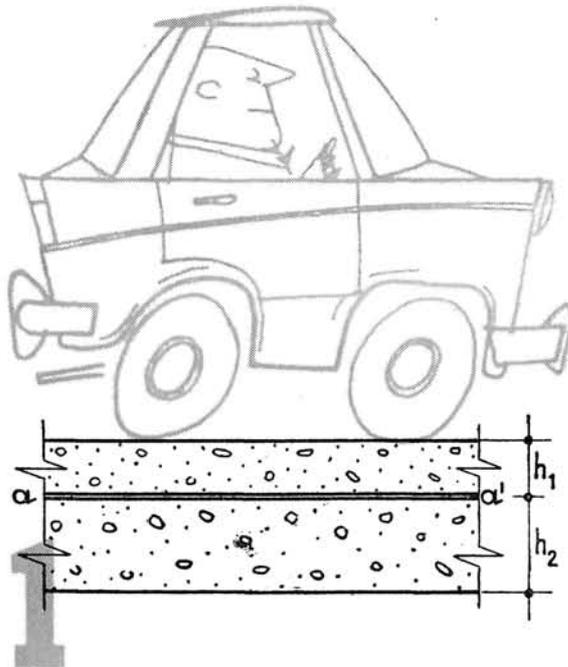
con su momento resistente transversal. Al hallarnos aquí en presencia de una sección formada por dos capas (fig. 1), el módulo total puede tomarse proporcional a:

$$h^2 = (h_1 + h_2)^2, \quad \text{[I]}$$

o bien a:

$$h^2 = h_1^2 + h_2^2, \quad \text{[II]}$$

según se admita o no la transmisión de esfuerzos cortantes a través de la sección  $a-a'$ ; en una palabra, que el firme antiguo colabore o no con el nuevo, solidarizándose con él.

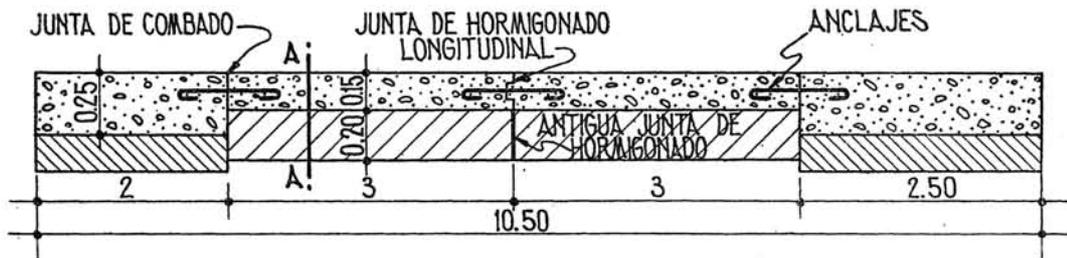
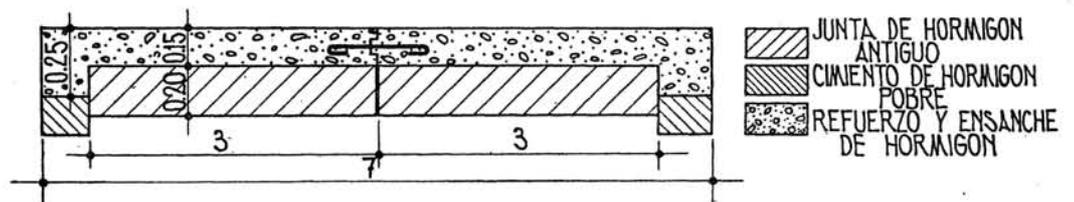
Lovaina-Diest

sección transversal, refuerzo y ensanche

sección transversal, refuerzo

sección longitudinal

Las secciones transversal y longitudinal del firme, con refuerzos y ensanches, se indica en la figura 2. El avance se realiza a un ritmo diario de 400 m<sup>2</sup>, vía por vía, para no interrumpir el tráfico más que cuando llega el camión con el hormigón.

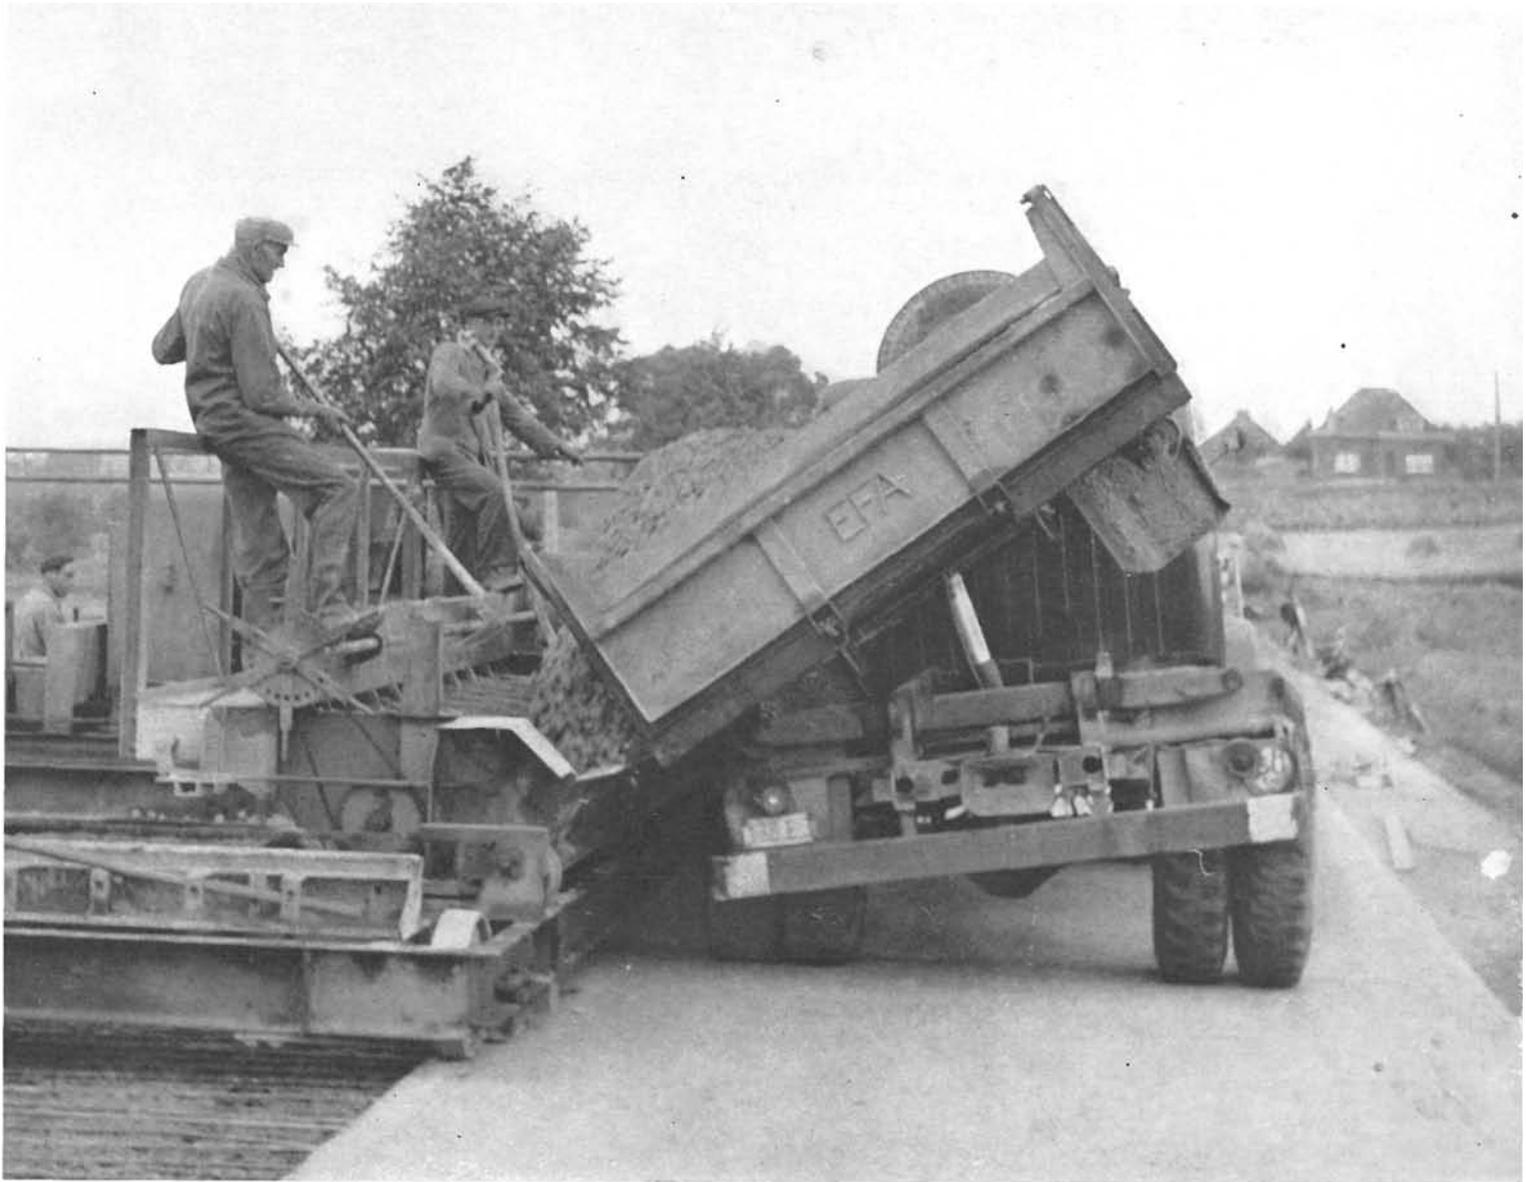
Fig. 6.—Vertido del hormigón en la repartidora.

El camión que trae el hormigón se coloca junto a la máquina repartidora (fig. 5), y, tras bascular lateralmente casi todo su contenido en la tolva múltiple de la misma (fig. 6), deposita el resto en las proximidades de la junta.

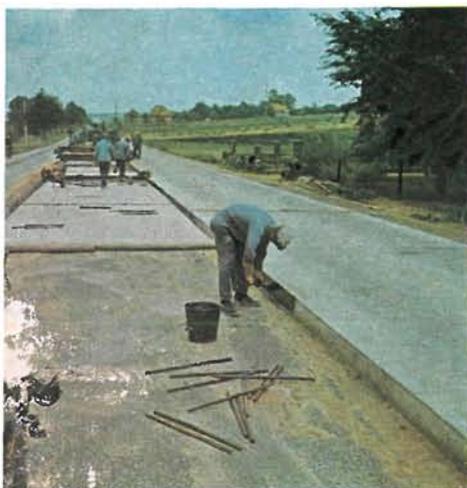
Fig. 3.—Preparación del encofrado.

El encofrado se ha dispuesto previamente, con la rasante y alineación precisas; extendiéndose después en el fondo de la caja un papel fuerte, que evite la contaminación del hormigón fresco por el cimiento y la infiltración del agua (ya muy reducidas, como antes dije, por el carácter del cimiento, en el caso de que éste sea un firme antiguo). Un peón va pintando con alquitrán (fig. 3) tanto el encofrado como la losa adyacente si existe (que sirve, claro está, de encofrado), con el fin de evitar la adherencia y formar una junta de combado-hormigonado longitudinal discontinua.

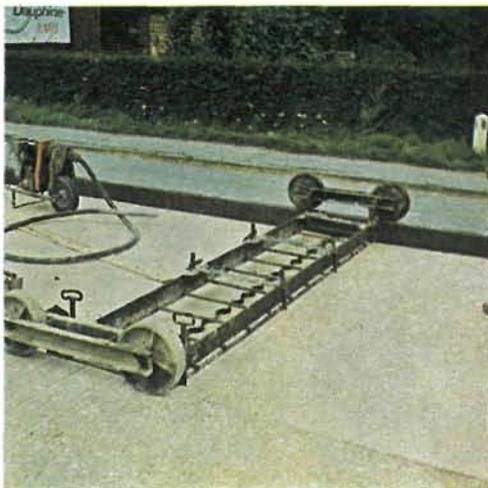
Fig. 4.—Cuna para pasadores.

Los pasadores son colocados por medio de una "cuna" rodante sobre los encofrados (fig. 4).

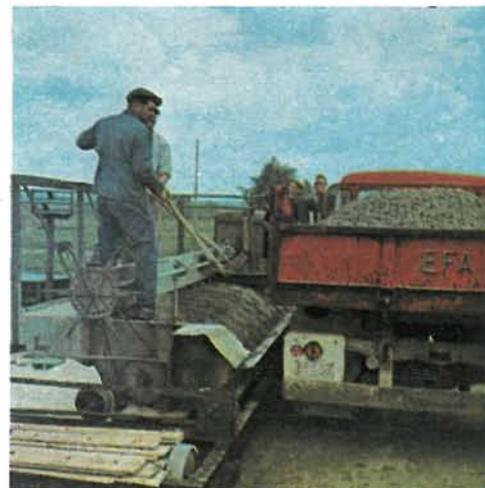
Fig. 5.—Llegada del camión del hormigón.

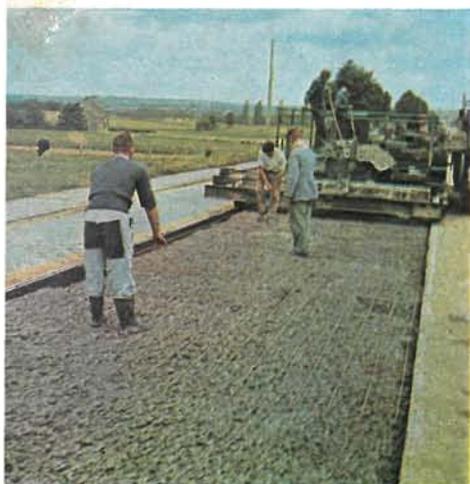
Fig. 10.—Colocación de la armadura.

Cuando el firme va armado con una malla electrosoldada, esta máquina efectúa una primera pasada que deja el hormigón con la mitad de su espesor total. Entonces se coloca la armadura, que viene en tramos ya prefabricados (fig. 10), y se da una segunda pasada, cubriendo el espesor total.

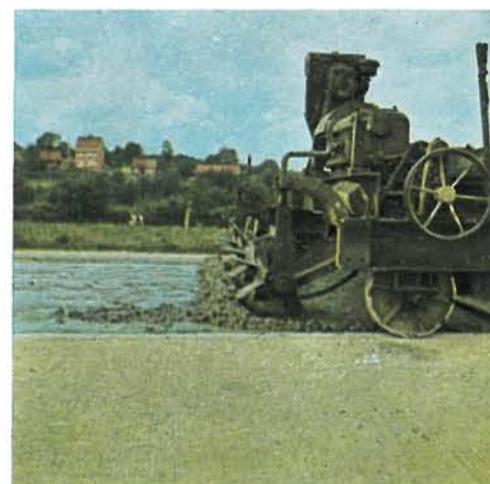
Fig. 11.—Parte delantera de la primera extendidora.

A continuación pasan las máquinas extendedoras, en número de dos (igual que en la autopista Amberes-Lieja), para evitar el tener que dar dos pasadas. En su parte delantera llevan un eje con paletas (fig. 11), que van barriendo el hormigón hacia adelante y fijan una rasante provisional (fig. 12); mientras que en su parte trasera va una viga metálica vibrante (fig. 13), que efectúa la compactación de todo el espesor hasta que refluye la lechada incluso en un hormigón tan seco (fig. 14).

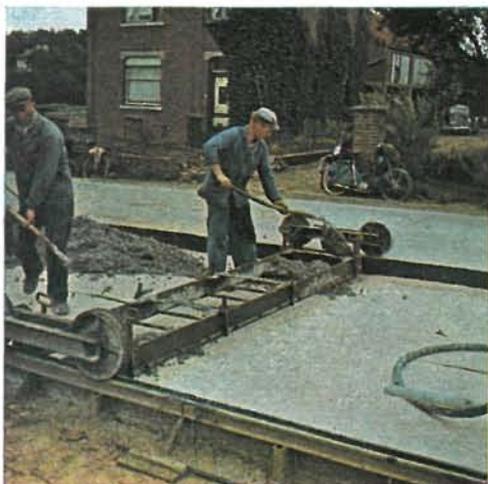
Fig. 12.—Parte delantera de la segunda extendidora.

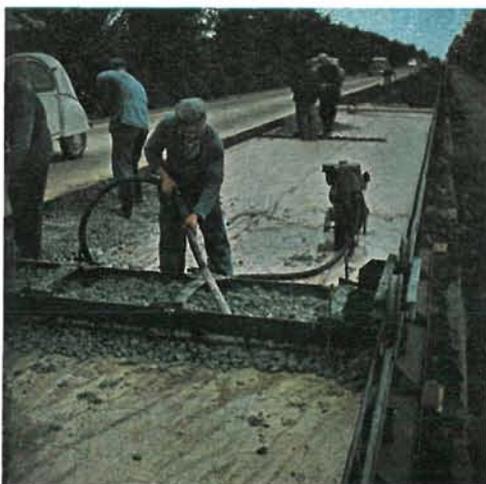
Fig. 7.—Hormigonado de la junta.

Un equipo de tres peones lo palean hasta cubrir la junta (fig. 7), compactándolo por medio de un vibrador de aguja portátil (figura 8). La altura del montón resultante es sensiblemente inferior a la rasante.

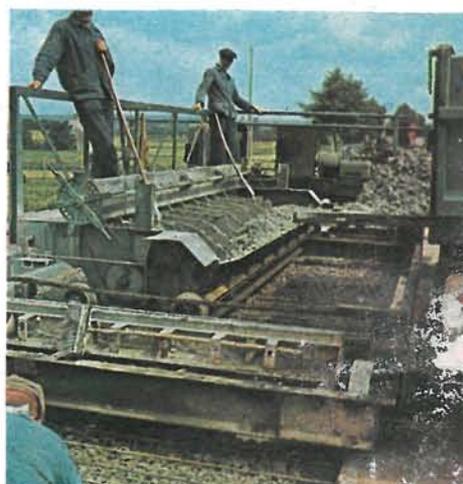
Fig. 8.—Vibrado de la junta.

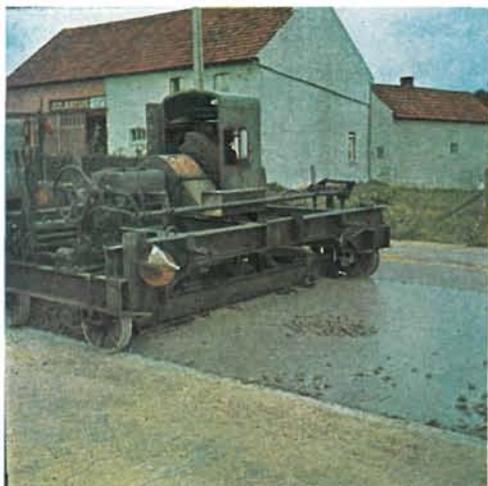
Fig. 9.—Repartidora.

La máquina repartidora (fig. 9), compuesta por una tolva múltiple, larga y estrecha, se desplaza transversalmente al firme sobre un bastidor que, a su vez, avanza sobre los encofrados. Su altura es regulable para fijar adecuadamente la rasante. Tres peones atienden a su manejo y a la descarga total de camiones.

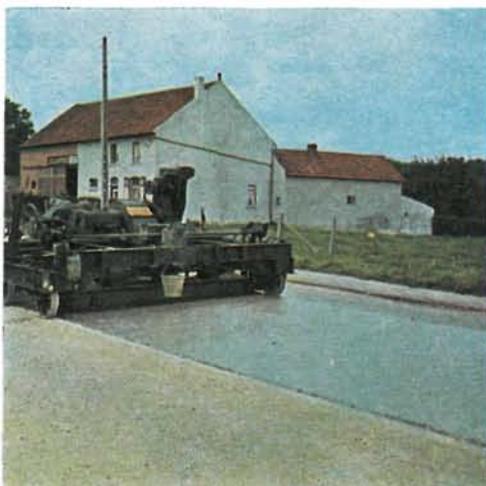
Fig. 13.—Parte trasera de la primera vibradora.

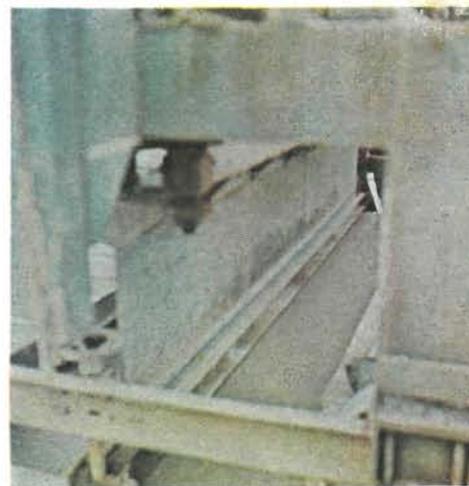
Fig. 14.—Parte trasera de la segunda vibradora.

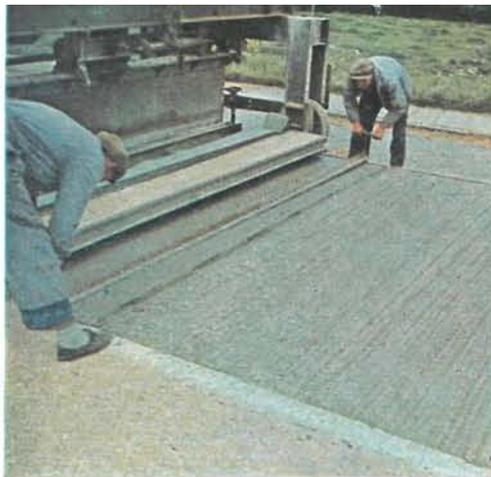
Fig. 15.—Cuchillo para junta.

Por último, la entalla superior de las juntas de contracción-combado se efectúa por medio de un cuchillo vibrante, según el método utilizado en la autopista (ver INFORMES DE LA CONSTRUCCIÓN, núm. 125) de Amberes a Lieja. Un fieltro asfaltado es arrastrado, doblado, por el cuchillo (fig. 15), apisonándose cuidadosamente la junta a un lado y al otro (fig. 16) por medio de una regla, y terminándose el trabajo con una llana (figura 17). La máquina va atendida por dos peones.

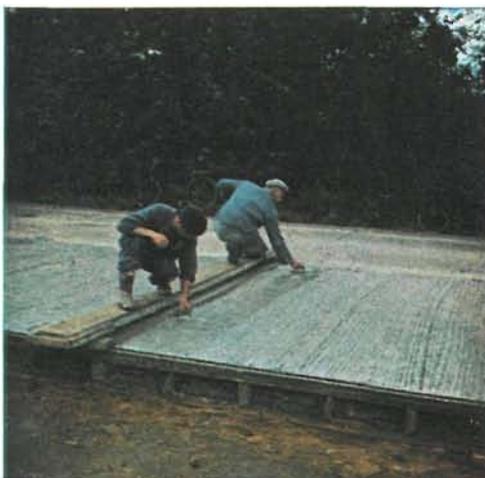
Fig. 16.—Apisonado de una junta de contracción-combado.

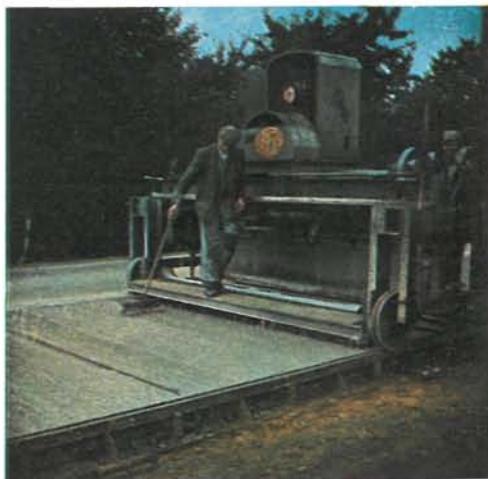
Fig. 17.—Alisado de una junta de contracción-combado.
