# firmes continuos de hormigón armado

I. J. TAYLOR y W. J. ENEY

514 - 6

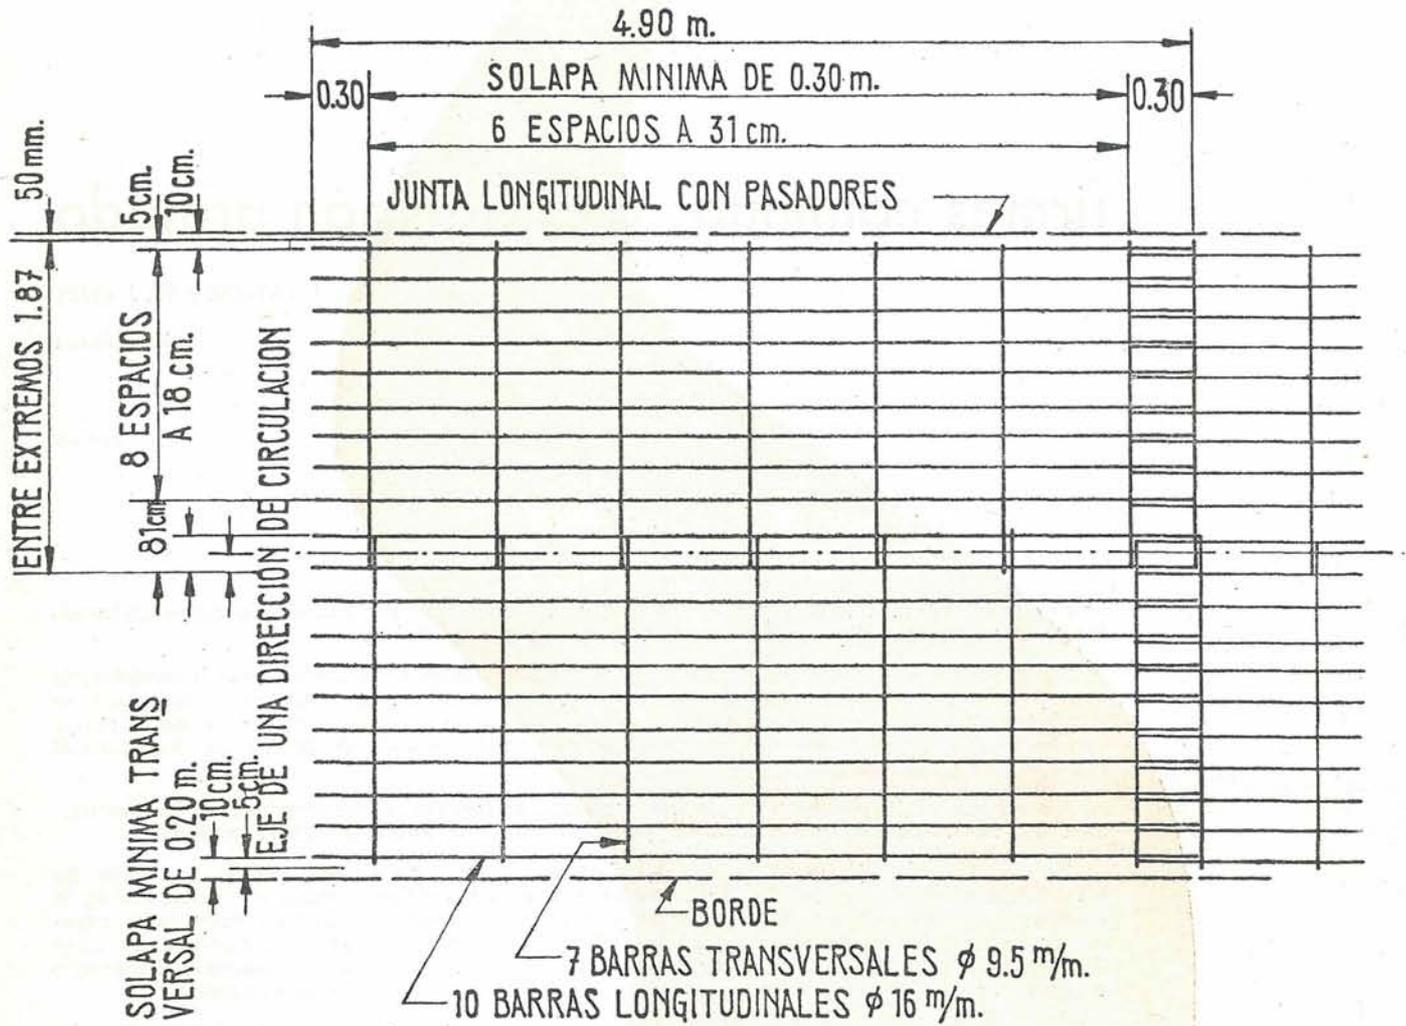
## planta de armaduras

El primer pavimento de losa de hormigón armado continuo en Pensilvania se realizó en un trozo de la carretera U. S. 111, entre Harrisburg, de Pensilvania, y Baltimore, de Maryland, en el otoño de 1956. Este trozo consistía en una calzada de 4 bandas de circulación, de 3,60 metros de anchura cada una, y una separación medianera de cada una de las direcciones, de 6 metros de anchura. Cada una de estas bandas se construyó independientemente, se le dió un espesor de 22 cm y se apoyó sobre una capa de cemento granulador de 15 cm de espesor. Las armaduras longitudinales empleadas, de 4,90 m de longitud, con una cuantía de 0,48 %, se colocaron a una profundidad media del espesor, y constituyeron un reticulado con las transversales, como se puede apreciar en la figura adjunta.

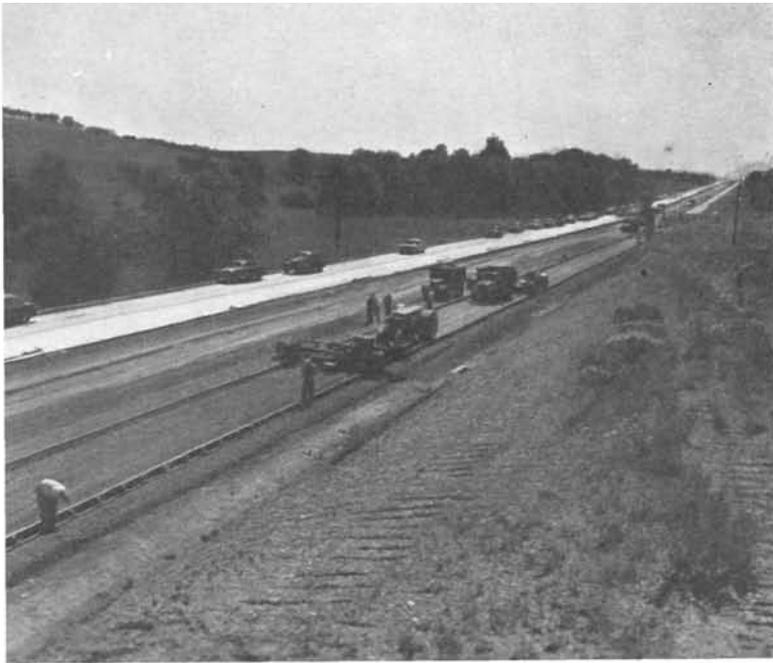
Trozo experimental de pavimentación continua con losa de hormigón armado.

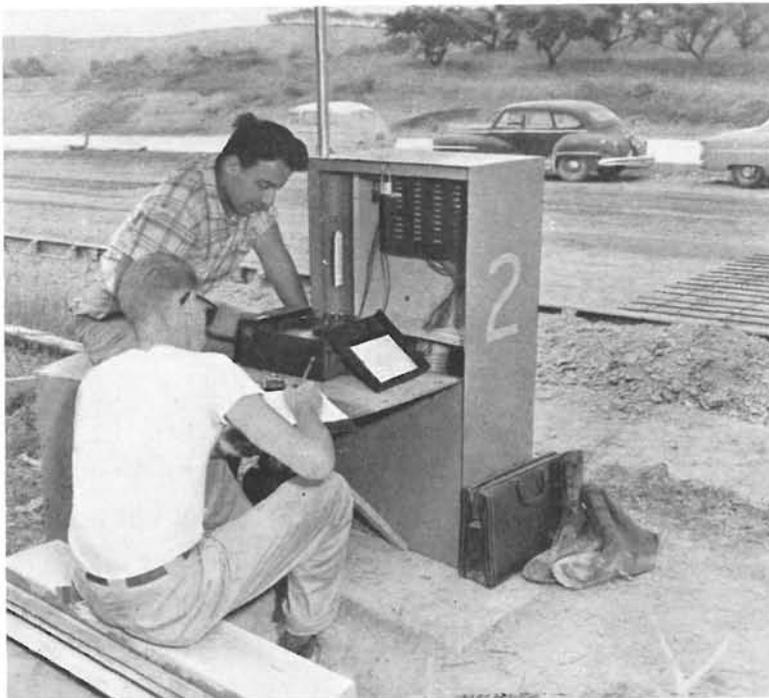
Caja y cuadro de registros eléctricos.

Se tomaron las debidas precauciones para poder medir la luz de las grietas y la intensidad del alabeo en las proximidades de las mismas. Los conductores de estos dispositivos de medida eléctrica pasaban a través de la losa hasta el borde de la misma, en cuya proximidad se hallaba instalada la caja del cuadro de registros.

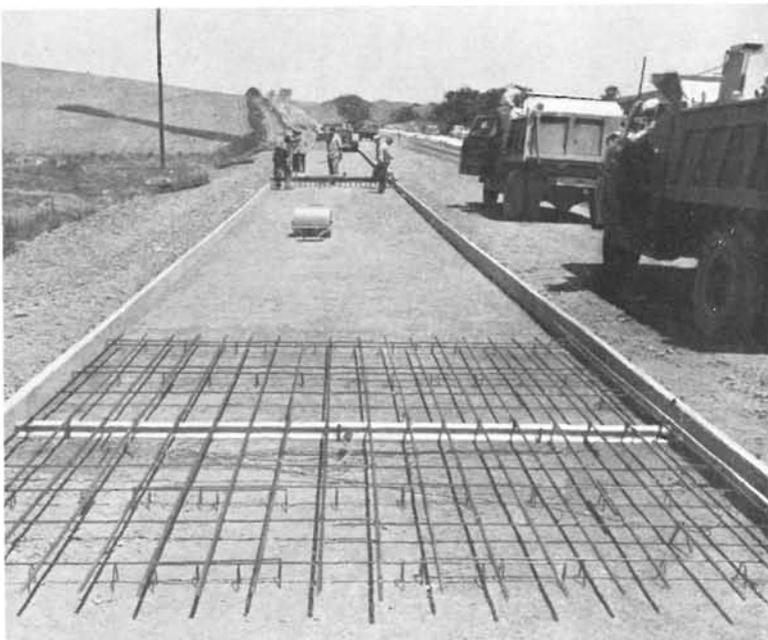
Armaduras en posición, con banda metálica de debilitación para provocar grietas.

Con objeto de poder asegurarse que las grietas aparecerían en ciertos lugares donde se habían instalado los instrumentos, se crearon planos transversales artificiales de menor resistencia en la losa. Esta finalidad se consiguió colocando una bandera delgada de metal, transversalmente, y en la parte inferior del espesor de la losa, antes del hormigonado de ésta. Como es natural, en estas zonas aparecieron las grietas, y no tardaron más de cuarenta y ocho horas, después de hormigonar, en hacerse sentir.

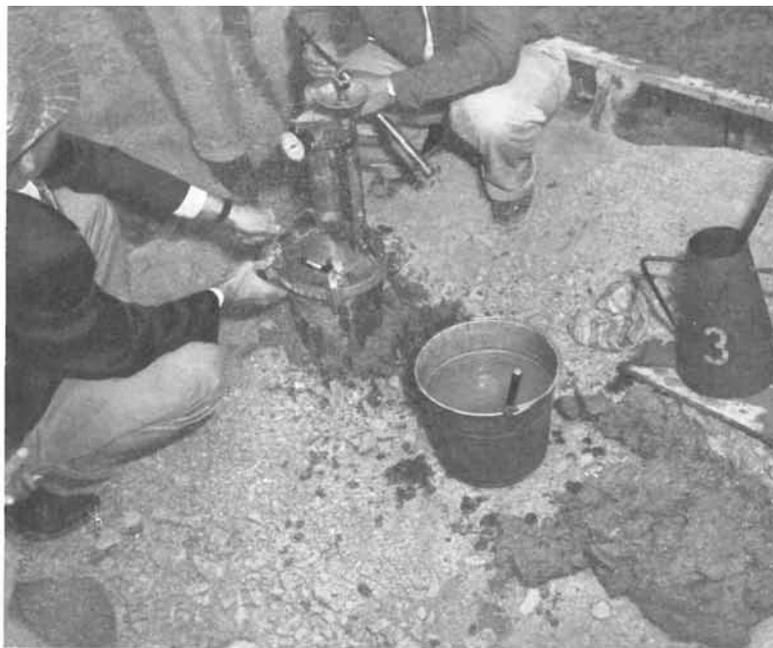
La plasticidad del hormigón se controló frecuentemente durante la colocación del hormigón.

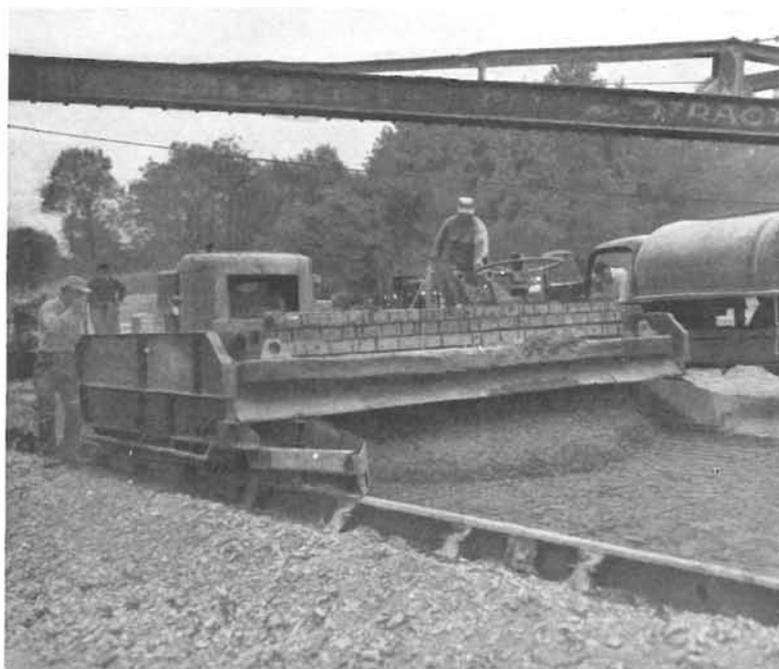
Las armaduras van en el centro de la losa entre dos capas de hormigón de igual espesor.

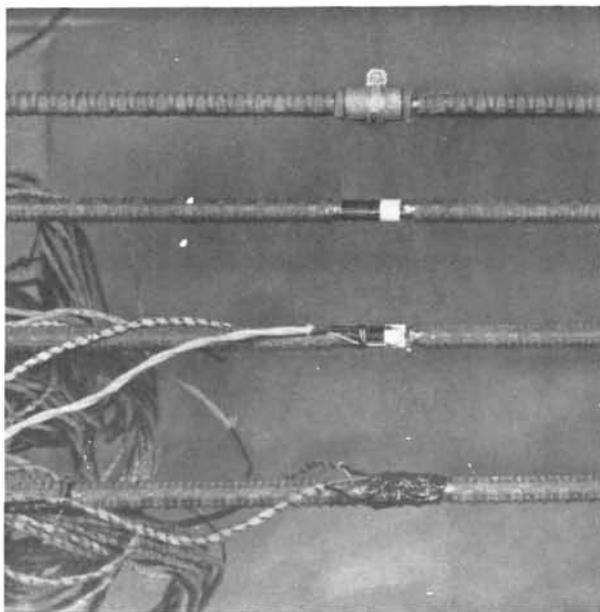
Durante todo el período inicial de curado, también se tomaron medidas de los elongómetros de resistencia eléctrica.

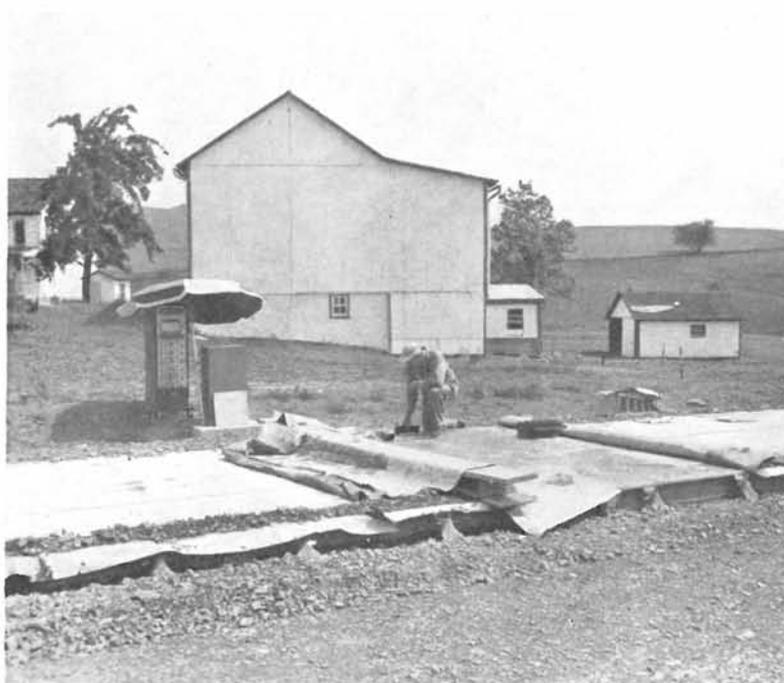
Unión de los elongómetros, de resistencia eléctrica, a las armaduras.

Con objeto de poder registrar las distintas deformaciones longitudinales se instalaron elongómetros—de resistencia eléctrica—en ciertos lugares cuidadosamente elegidos, que sirvieron no solamente para las armaduras, sino para el hormigón. También se colocaron “transductores”, es decir, dispositivos alimentados con una corriente eléctrica utilizados por ellos como agente para determinar la variación de resistencia en el dispositivo, en la losa, capa intermedia y cimiento, a fin de poder determinar las temperaturas estacionales y el gradiente vertical de la misma.
