# Deformaciones estructurales de la iglesia visigoda de Sant Miquel de Terrassa

## *Structural deformations of the Visigothic church of Sant Miquel de Terrassa*

A. Costa-Jover <sup>(\*)</sup>, J.M. Macias Solé <sup>(\*\*)</sup>, J.M. Puche Fontanilles <sup>(\*\*\*)</sup>

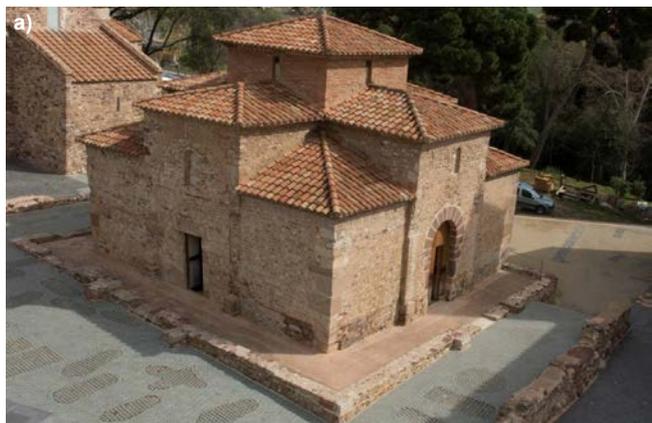
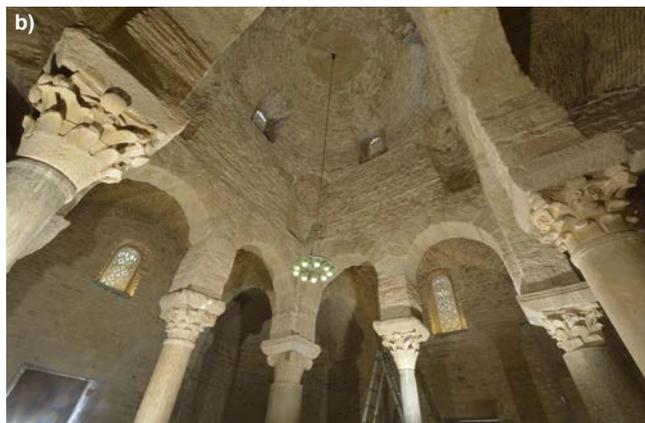
Figura 1. Iglesia de Sant Miquel de Terrassa; a. Vista general exterior; b. Vista interior de la cúpula central y la columnata.

Se trata de un ensayo teórico en base a unas condiciones óptimas de horizontalidad del plano de edificación y de verticalidad de las estructuras alzadas en el proceso inicial. En otras palabras, desconocemos si la ejecución del proyecto alcanzó la perfección geométrica que se ambiciona en todo planteamiento inicial; dado que es una realidad común la existencia de modificaciones o imperfecciones durante el proceso constructivo. También ignoramos qué procesos de envejecimiento estructural, colapsos arquitectónicos y acciones de restauración han incidido en su estado actual. Con esta aportación solo pretendemos ampliar el conocimiento métrico sobre el estado actual de un edificio histórico, apuntar la relevancia técnica de una serie de episodios históricos y, finalmente, ofrecer puntos de control o un estadio de referencia para el seguimiento futuro de la estabilidad del inmueble (Figura 1).

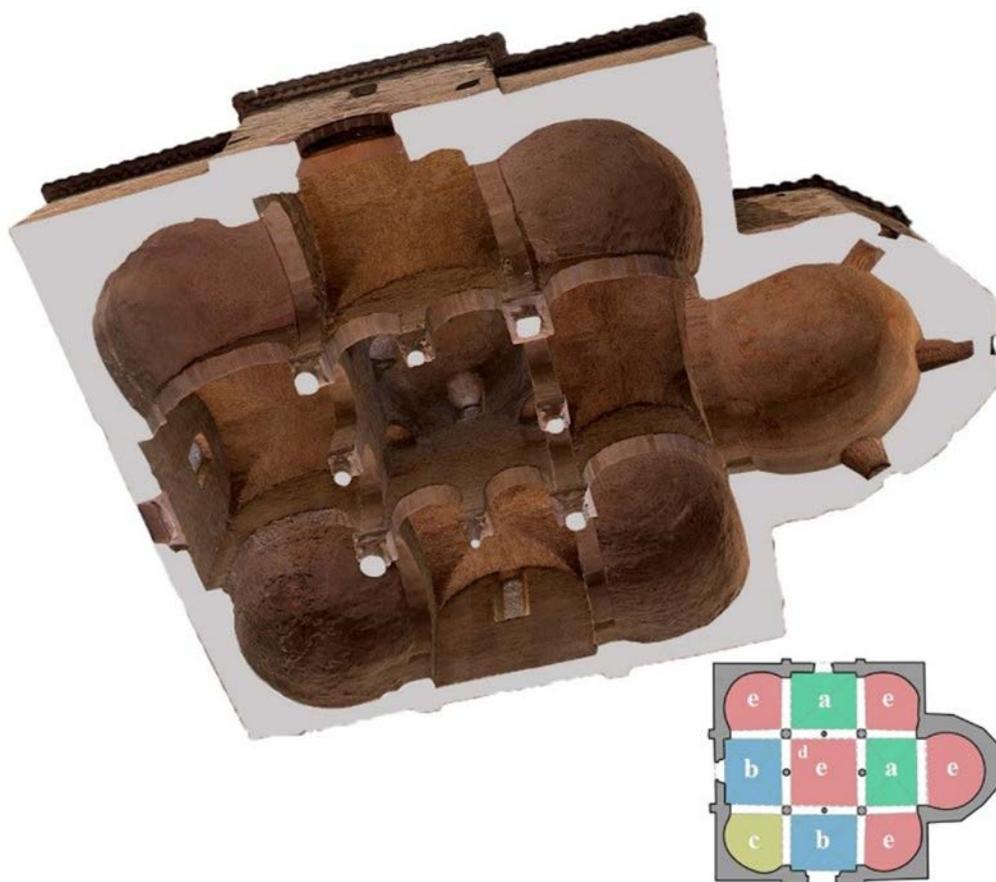
Figura 2. Fotogrametría de las bóvedas y cúpulas interiores; a. restauración de 1616; b. restauración de 1617; c. restauración de 1617 con revoco de mortero de 1929; d. tapiado de una linterna superior moderna en 1929; e. estructura original intacta.

do las cúpulas originales en tres esquinas, todas ellas cúpulas de obra de fábrica de piedra de mediano tamaño, que reposan sobre los muros del edificio y los arcos interiores. El resto de espacios se reconstruyeron con otra cúpula esquinera (1617) más cuatro bóvedas de arista y fábrica de ladrillo dispuesto de canto (entorno a los años 1616-1617) (5) (Figura 2).

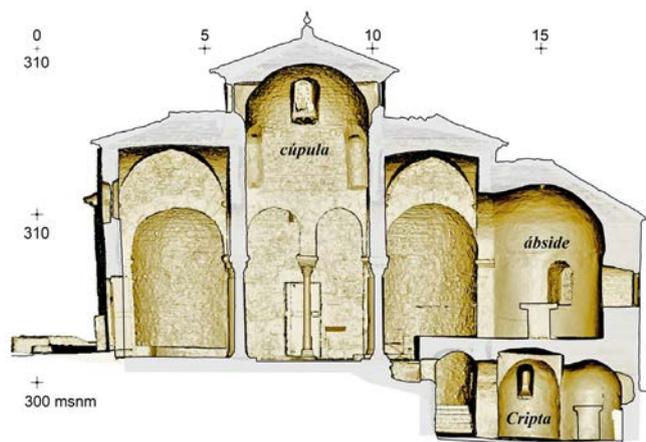
Figura 3. Sección E-O a partir del escaneo láser.

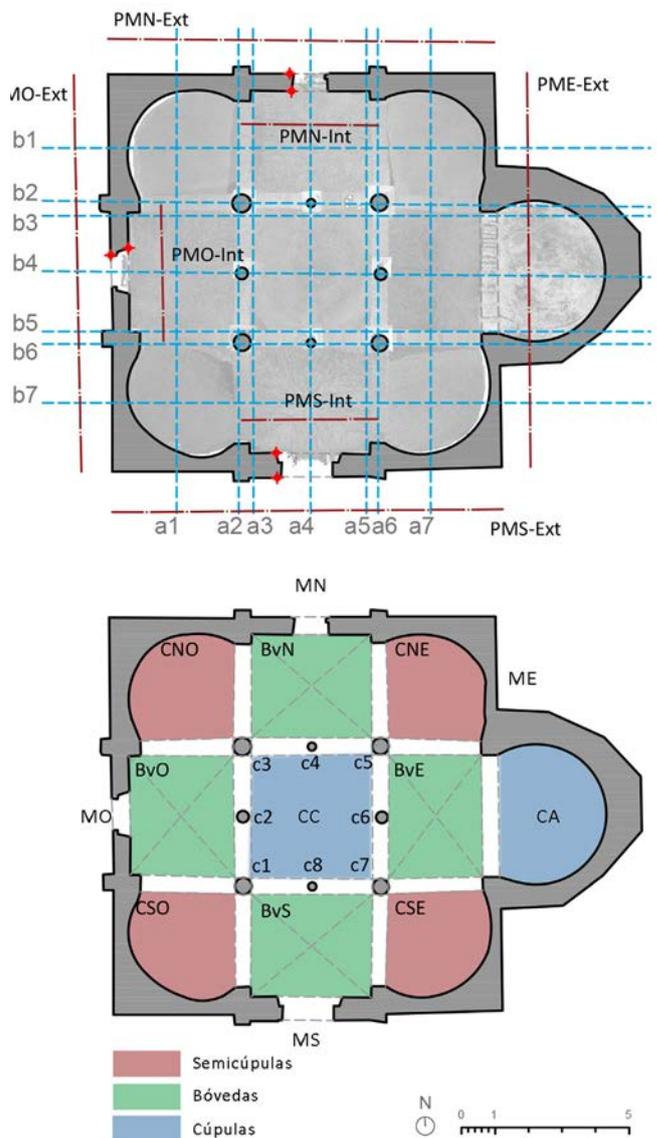
Figura 4. Nomenclatura a) planos de sección y de comparación, b) elementos analizados.

Las secciones verticales se utilizan para cuantificar los desplomes sufridos por los muros. Se define una cota de referencia común situada en la esquina Norte-Oeste, ya que es donde la cota de encuentro del muro con el plano del suelo es más alta. Se realizan 7 secciones para cada eje axial de la planta. Complementariamente, también se identifican las diferencias de altura en las bóvedas de arista en puntos seleccionados que definen su geometría. Se establece una nomenclatura para cada una de las secciones, así como para los muros y bóvedas de arista, según su orientación (Figura 4).

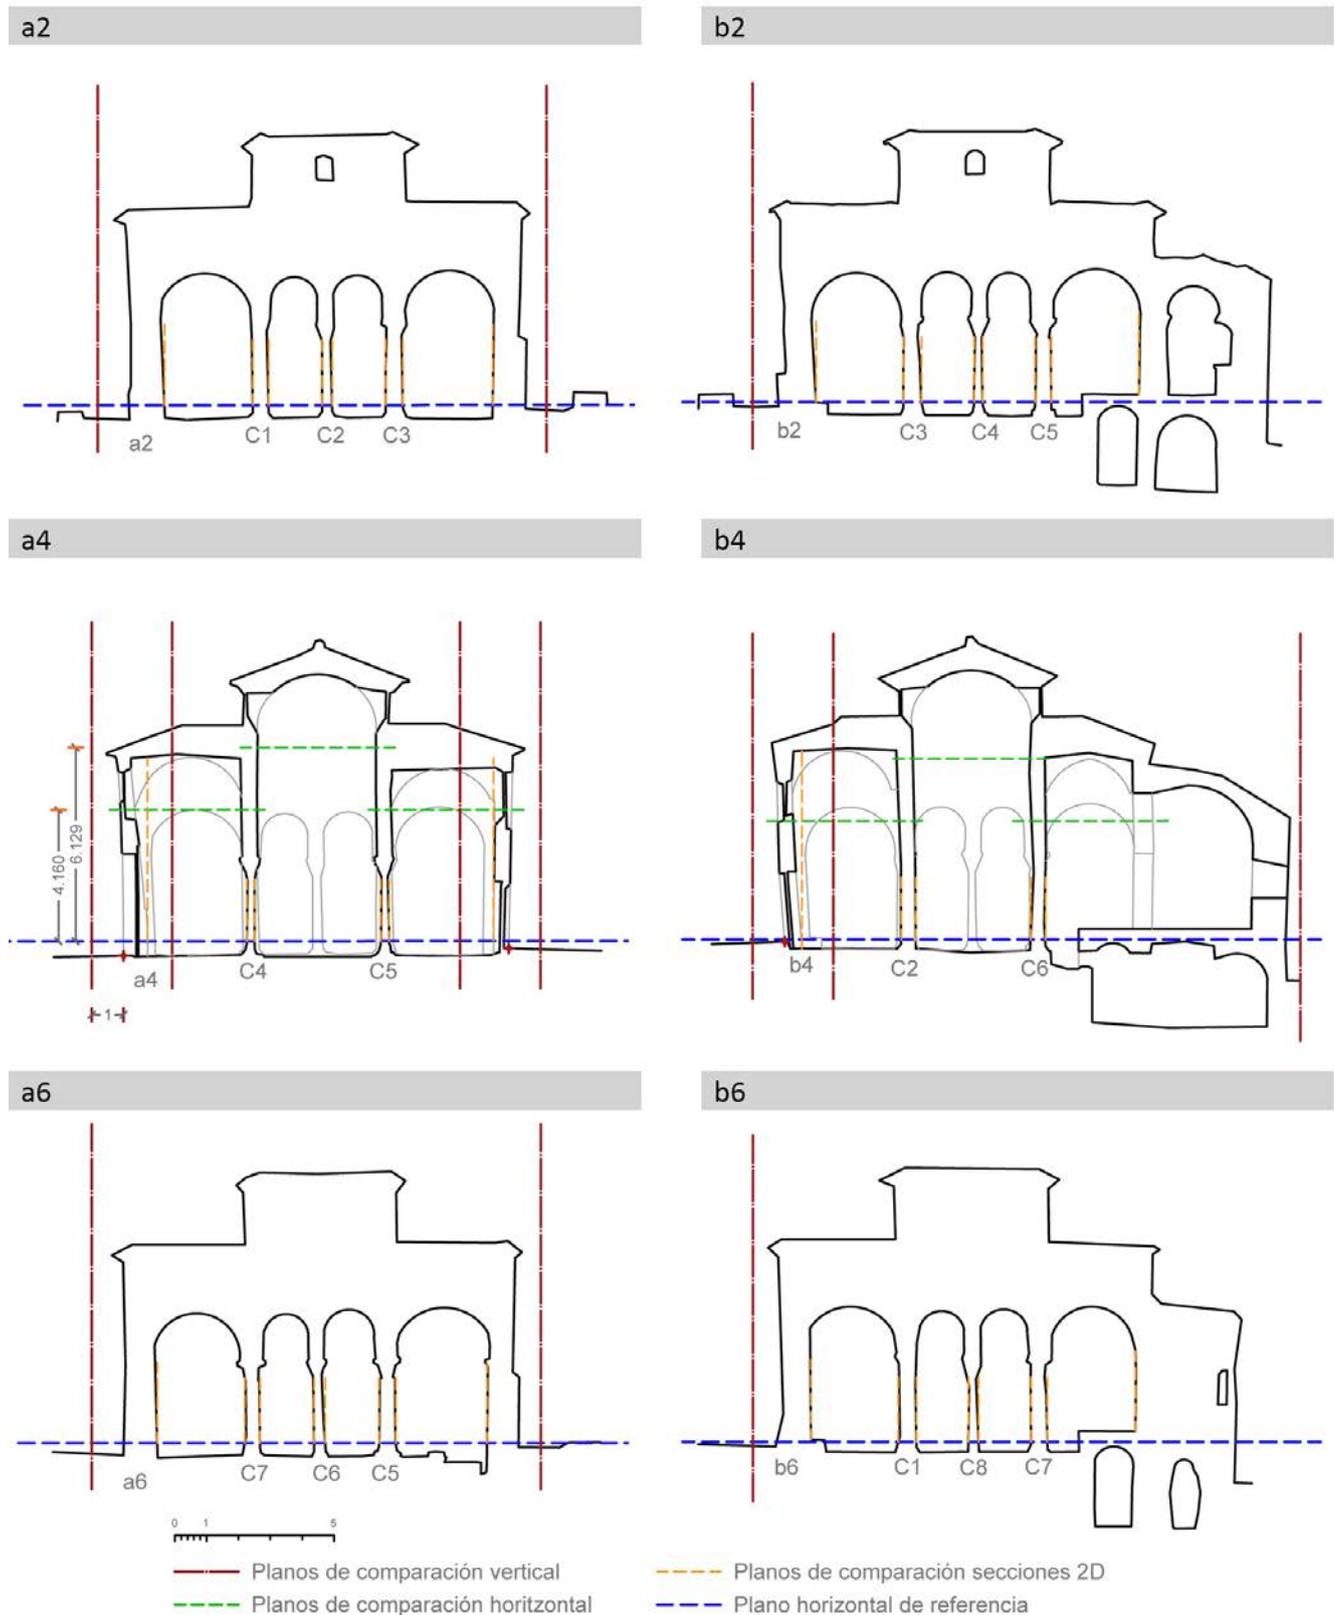
Figura 5. Secciones analizadas y planos de comparación para el estudio 3D y 2D.

La Figura 5 sintetiza la ubicación de los planos de comparación para el trazado de los diagramas de deformación, así como los planos de referencia para cuantificar los desplomes extremos de muros y columnas.

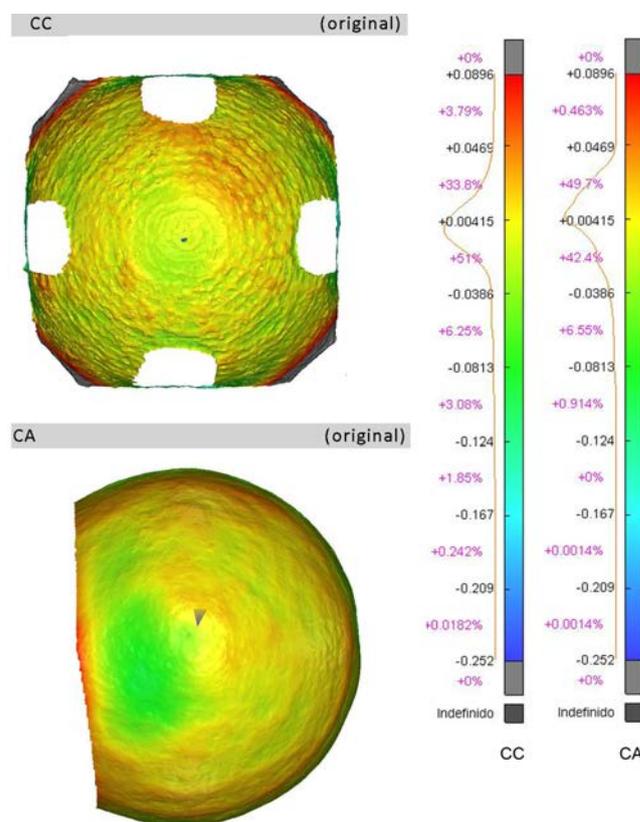
Figura 6. Diagramas de deformación de cúpulas.

Según el análisis tridimensional realizado, en las cúpulas los diagramas por comparación muestran ciertas alteraciones formales respecto a la esfera ideal que mejor aproxima la nube de puntos, siendo los rangos de distancias con un porcentaje de puntos mayor [-0,039 / +0,0042 (51% de puntos)] en el caso de la cúpula central, y de [+0,0046 / 0,047 (49.7% de puntos)] en la cúpula del ábside (Figura 6). En cuanto a las semicúpulas situadas en las esquinas, los diagramas de distancias evidencian las diferentes pendientes y alturas entre ellas (Figura 7). También llama la atención el acabado más liso de la cúpula situada en la esquina Sur-Oeste, consecuencia de una de las restauraciones (1617; 1929). Estas diferencias en altura son más acentuadas en las bóvedas de arista, donde se observan claramente las distintas alturas a las que están construidas, además de las asimetrías en cada una de ellas.

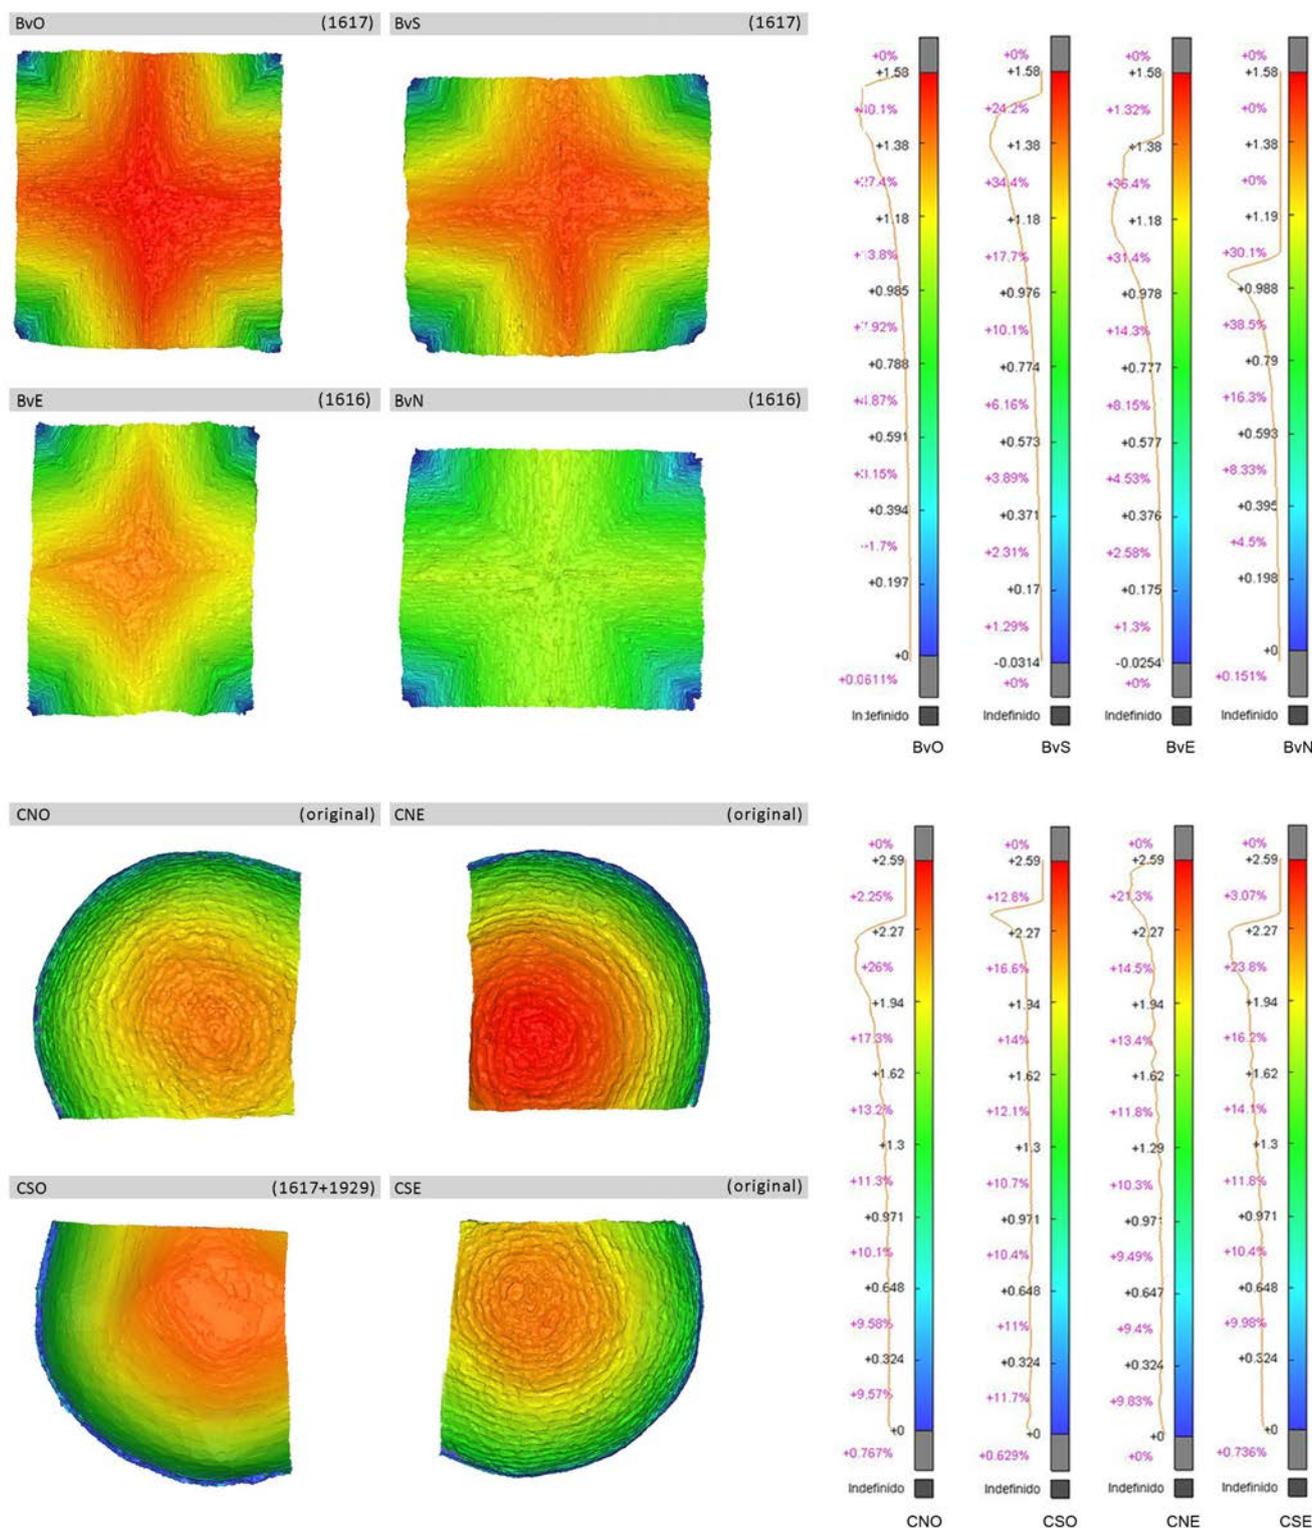
Figura 7. Diagramas de deformación de bóvedas y semi-cúpulas.

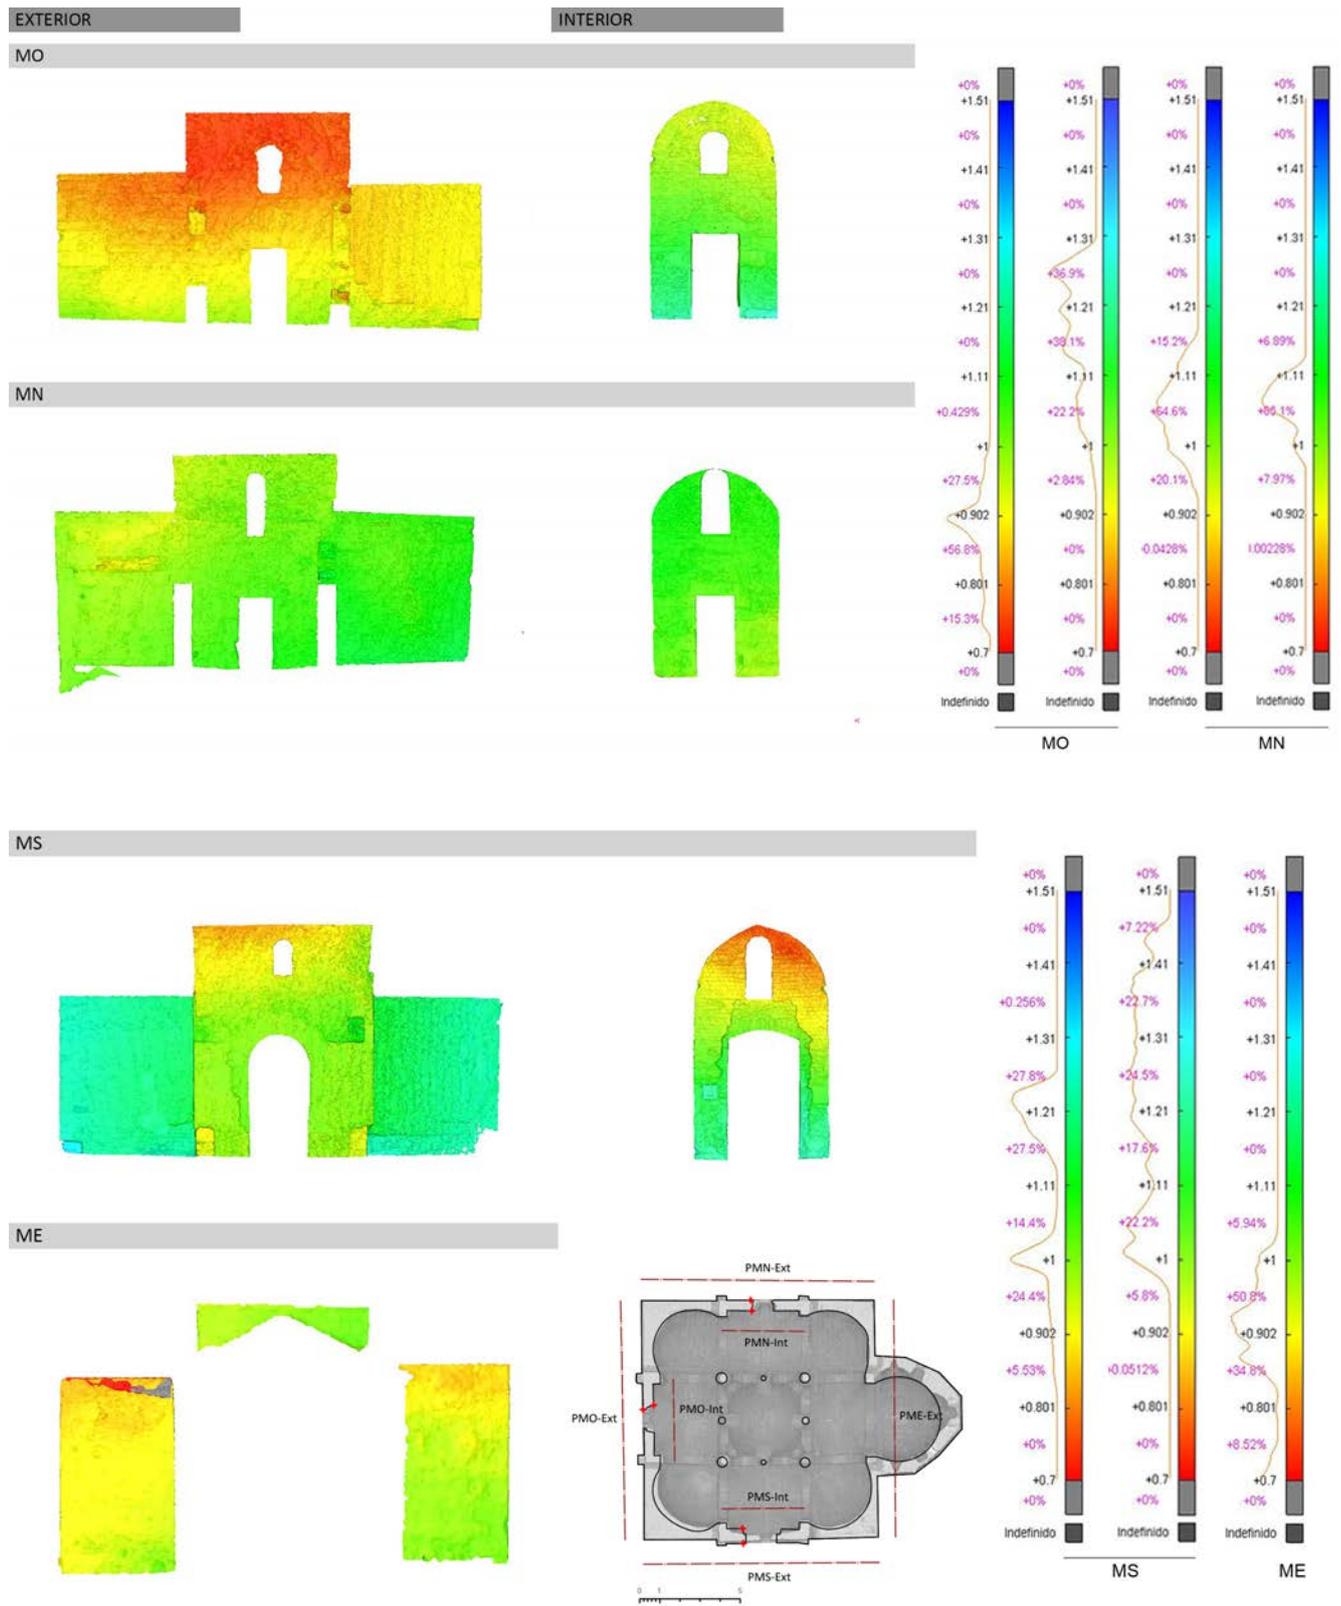
Figura 8. Diagramas de deformación de los muros perimetrales.

En cuanto a los muros de cierre, en la cara exterior se observa como las principales deformaciones se concentran en el tramo central de los muros Sur (MS) y sobretodo Oeste (MO). El muro Norte (MN) presenta un sutil desplome, así como el muro Este (ME), que es donde se encuentra el ábside. La cara interior de los muros es curva en las crujías laterales, por lo que solo se analiza la parte central, donde está ubicada la puerta. Los diagramas muestran cómo los desplazamientos entre ambas caras no son correlativos, por lo que se constata que estas no son paralelas (Figura 8).

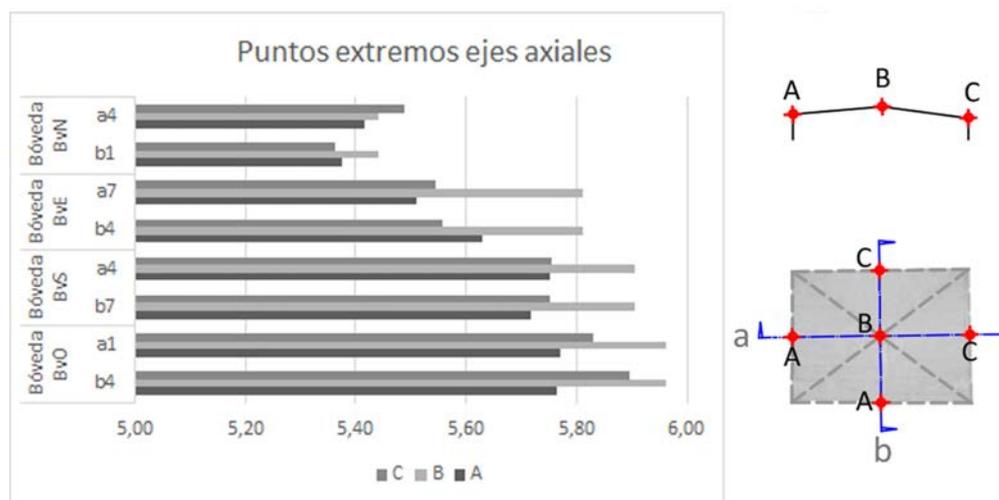
Figura 9. Alturas de puntos singulares de las bóvedas.

En cuanto a las bóvedas, se han registrado las alturas de los puntos extremos de los ejes axiales (A-C) y la clave (B) (Figura 9). El rango de alturas identificadas en cada punto de las cuatro bóvedas respecto a la cota 0 de referencia, es de (5,36-5,90 m) en los extremos, y de (5,44-5,96 m) en la clave, lo cual implica una diferencia de (0,52 m) y (0,53 m) respectivamente. La diferencia promedio entre los puntos extremos y la clave es de (0,15 m).

de medio metro respecto a la más baja (BvN). Esta ubicación tiene un efecto desfavorable en el equilibrio global.

Además, en el caso de la bóveda (BvO), los puntos extremos están situados a diferente altura, siendo el apoyado sobre el muro perimetral el más bajo. Esta disposición indicaría que

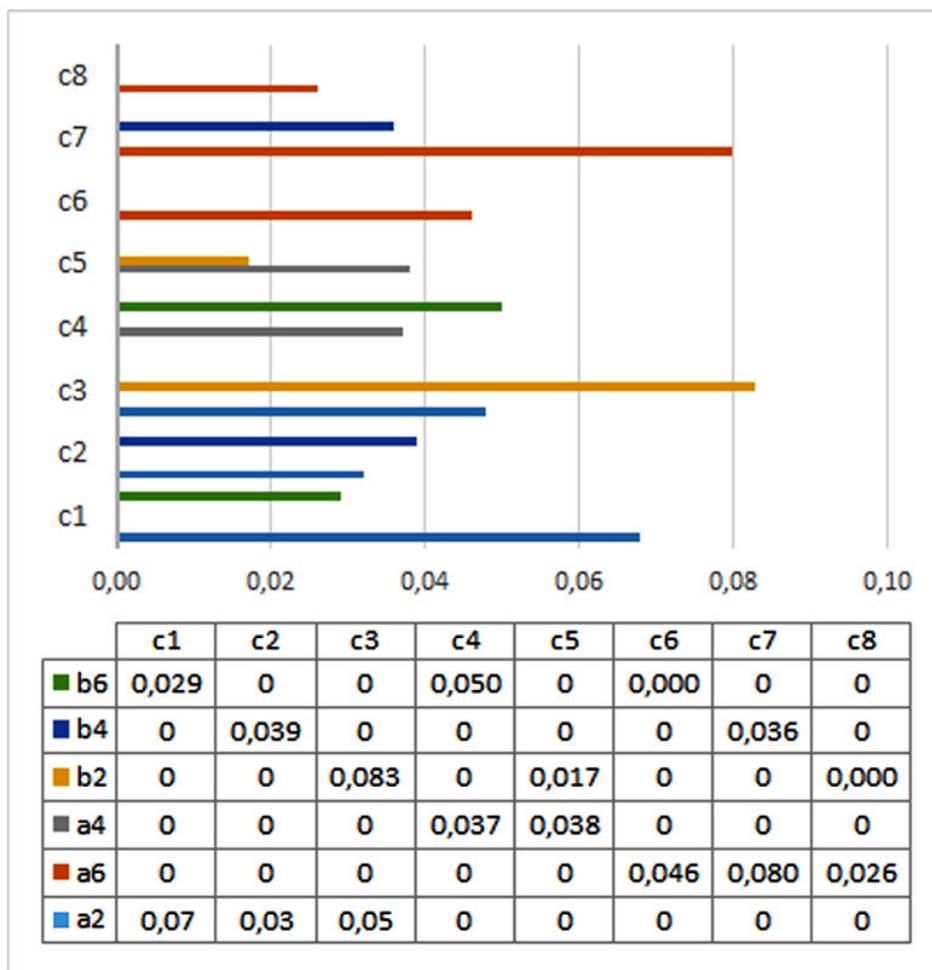
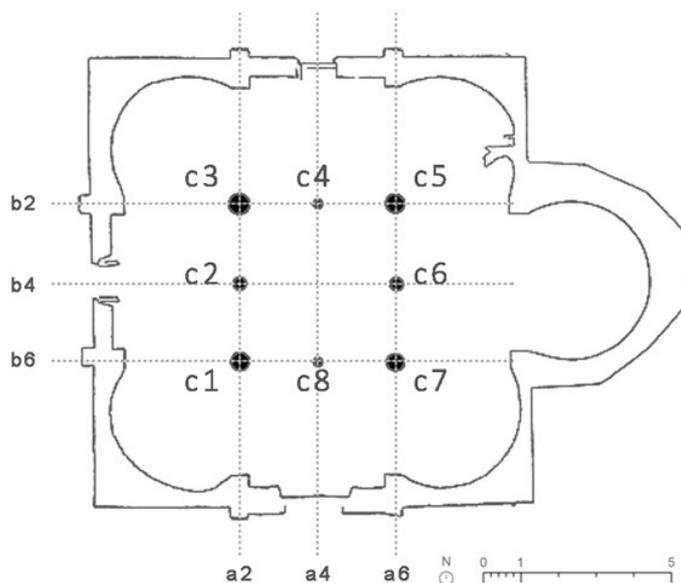
Figura 10. Desplomes de las columnas (m).

También se analizan los movimientos de las columnas interiores, donde se comprueba que los movimientos sufridos han sido independientes entre ellos y que se han producido en los dos ejes axiales. Los valores en general son bajos, siendo (0,083 cm) el mayor desplome en la sección (b2), columna (C3).

Así, el núcleo central cuadrangular, sustentado por ocho columnas (Figura 10) se ha mostrado del todo eficiente para sostener una cúpula de 3,65 m de diámetro y 2,13 m de altura (medido desde la imposta). El principal soporte viene determinado por las cuatro columnas esquineras de mayor tamaño, con un diámetro aproximado de 50 cm, mientras que las otras cuatro centrales, con un diámetro aproximado de 30 cm, tienen la función de asumir parte del peso del muro de cierre superior, reduciendo el empuje de los arcos sobre las columnas esquineras. Cabe destacar que los machones esquineros estaban elaborados en piedra mientras que los centrales eran grandes ladrillos cerámicos. Se ha comprobado la existencia de movimientos independientes entre las columnas, con unos valores de los desplomes bajos, presuntamente compensatorios.
