Los primeros entramados de madera y muros de ‘doble hoja’: las posadas de Madrid (1669-1798)

First timber framed load bearing walls and two-layer front walls: Posadas in Madrid (1669-1798)

E. González-Redondo (*)

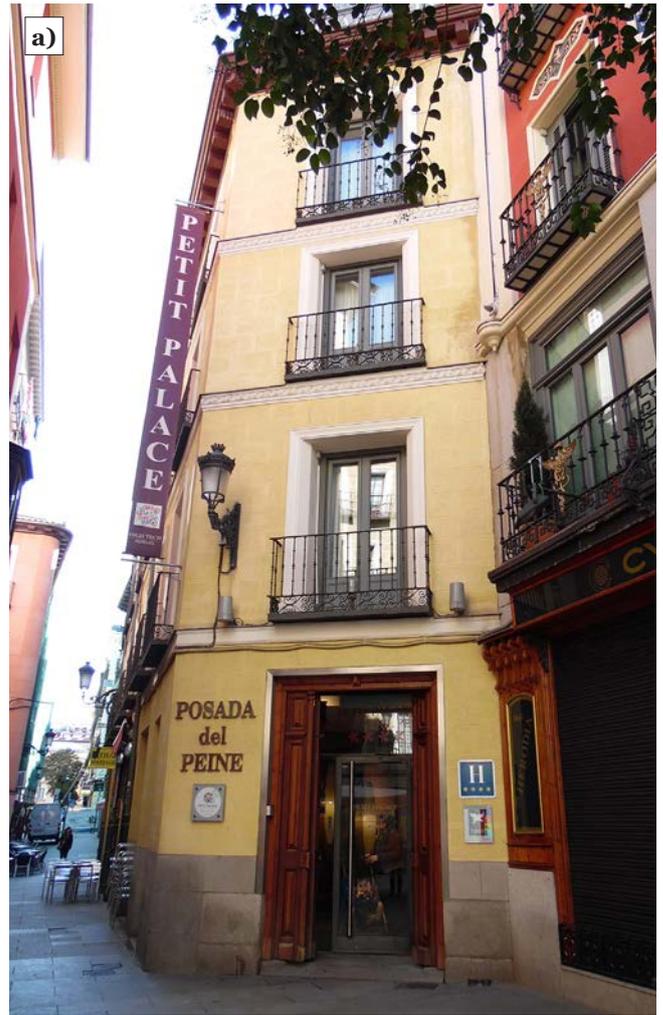
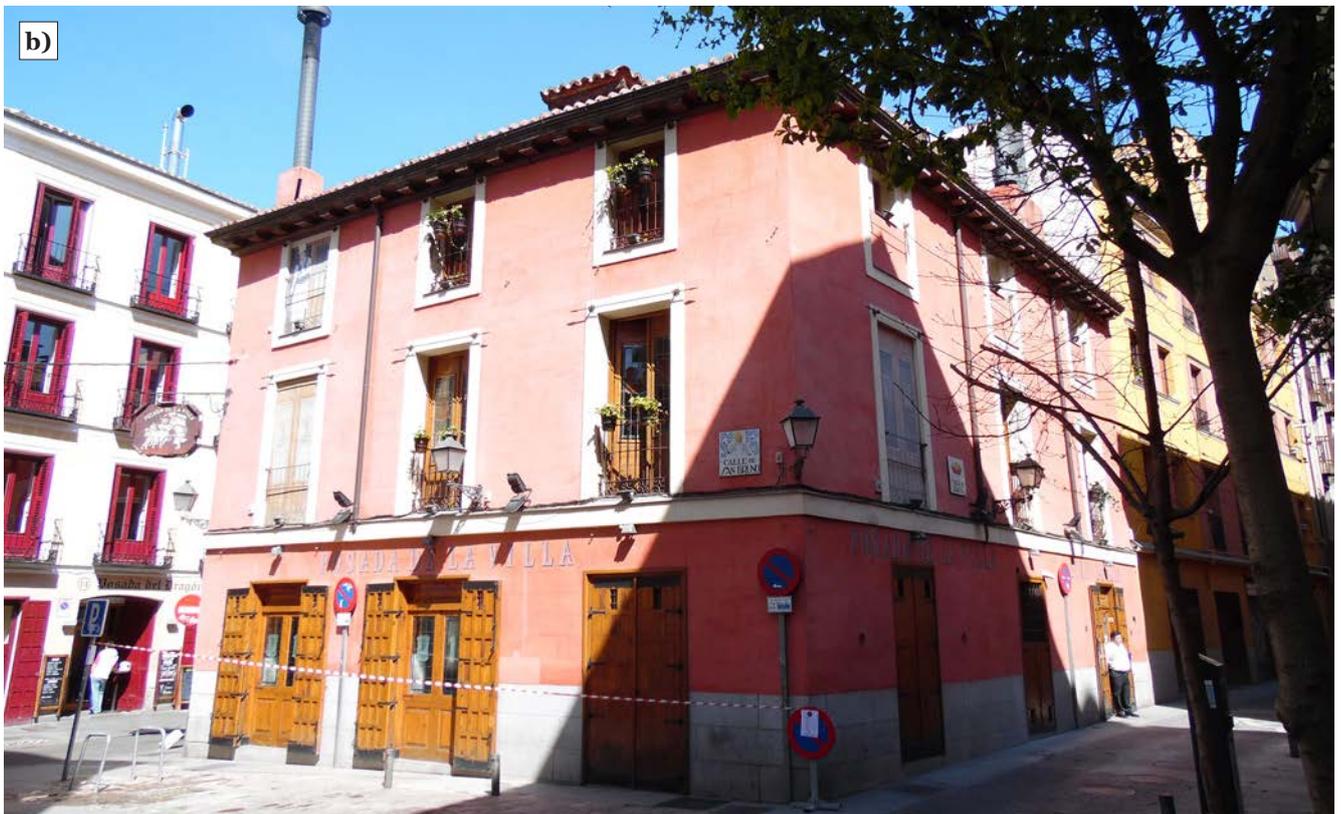
Figura 1. a) La Posada del Peine; y b) La Posada de la Villa.

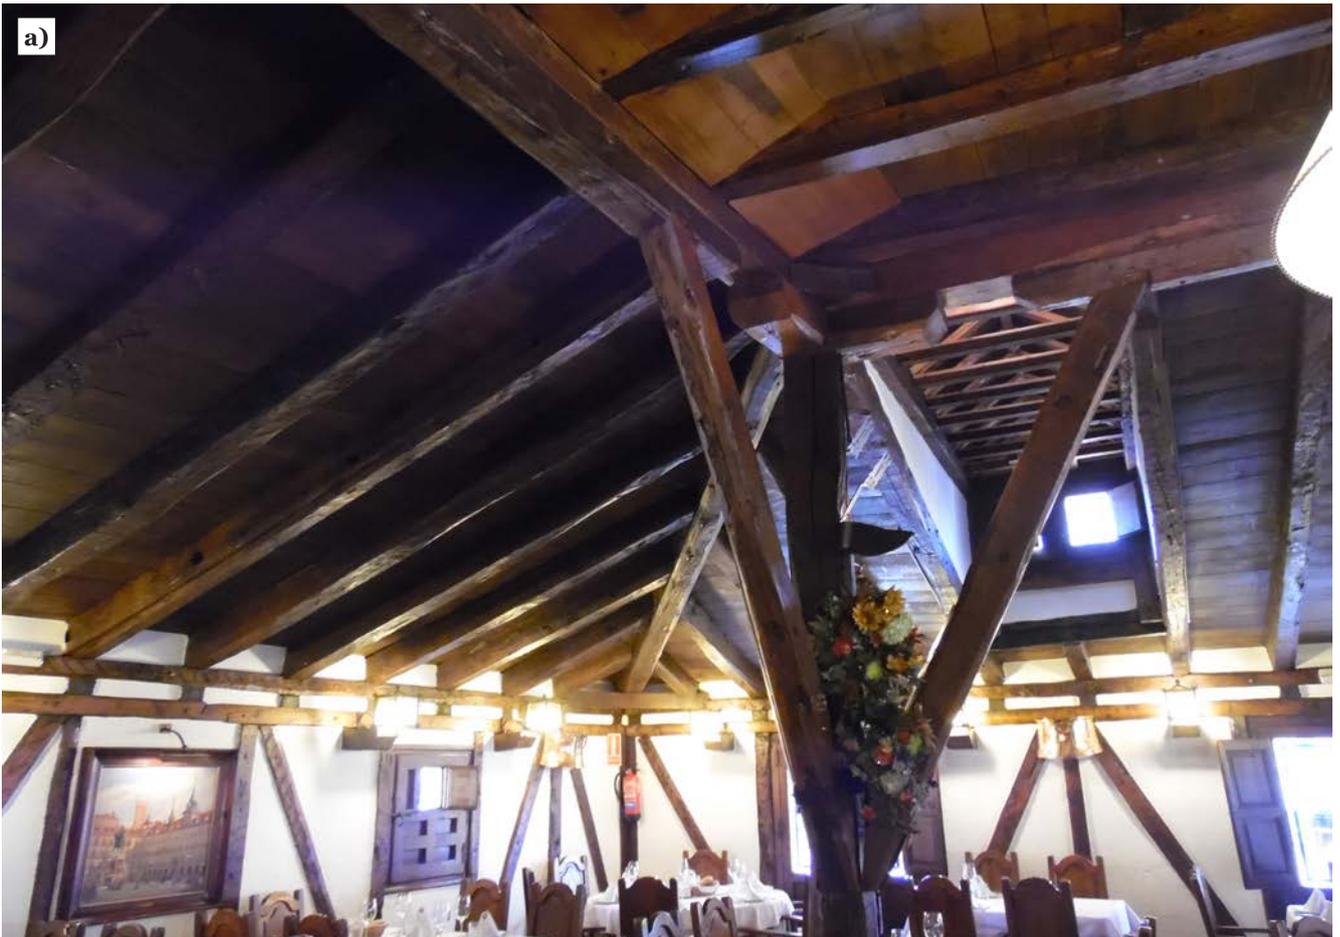
Figura 2. La construcción entramada en la Cava Baja:
a) la Posada de la Villa; b) la Posada del Dragón.

Se consideraban *Obras particulares* (1494-1900) (16), las casas palacio, las casas para alquiler de habitaciones y las casas mesón o posada. Las primeras eran construcciones de uso particular del propietario y tenían las salas y la cochera a la entrada, en el fondo, el patio, la cuadra y el pajar y en plantas superiores, las salas principales, un corredor y una zona de servicio. Otras casas, las más habituales, se construían para obtener una renta de alquiler, siendo su tamaño y distribución diversa. Las casas-posada, con el distintivo de 'Posada' en su puerta (17), servían de alojamiento de viajeros. En planta baja situaban la taberna, las caballerizas, el patio con un pozo y una escalera de acceso al corredor de distribución de las habitaciones de plantas superiores. El estudio, dada la singularidad de las posadas ahí conservadas, se centra en tres barrios de los arrabales, Puerta Nueva, Santa Cruz y la Cava Baja, Figura 2.

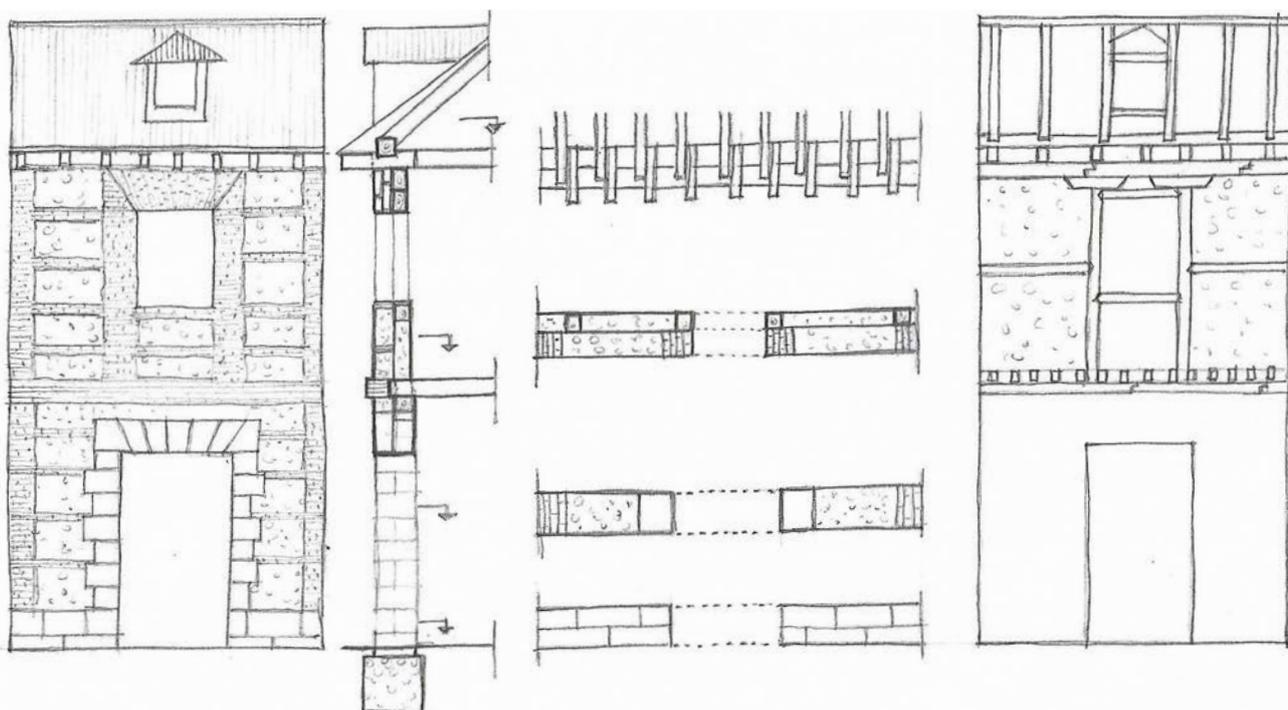
Figura 3. El muro de fachada: albañilería en planta baja y 'doble hoja' en planta principal: albañilería en el exterior y entramado en el interior, (E. González-Redondo).

La singularidad de esta construcción en esquina, demolida tras la apertura de la Gran Vía, reside en la descripción del sistema constructivo de 'doble hoja' utilizado en los muros de fachada, el más antiguo encontrado (19). Tenía 2 patios grandes, patinillos, cochera, caballeriza y una puerta enmarcada con piedra. En su construcción, las zanjas de cimentación, con 3 1/2 pies (98cm) de ancho y macizadas con mezcla de cal y piedra, se dejaron cuatro dedos por debajo del nivel de suelo para sentar los sillares y levantar la mampostería. La planta baja estaba construida con verdugos, tapias y pilares de Albañilería con 2 1/2 pies (70cm) de espesor. Una vez enrasada, se colocaron nudillos de madera de a ocho (15.7cm x 12.2cm), de dos pies de largo (56cm), y encima soleras de cuarta y sesma (21cm x 14cm) labradas, y sobre éstos una imposta corrida de albañilería con cuatro hiladas de alto y dos dedos de relieve, Figuras 3 y 4.

En la planta principal, con 15 pies de altura (4.5m), el muro se construye con 'dos hojas', una *cítara* o cara exterior de albañilería de 1 1/2 pie (42cm), y un *tabique* o muro entramado por la cara interior que se maciza con yeso y cascote. Se arma con una solera abajo y una carrera arriba de cuarta y sesma (21cm x 14cm) labrada, y con nudillos que abrazan la solera, y pies derechos y puentes en las ventanas y riostras; finalmente se colocan gatos que unen ambas caras.

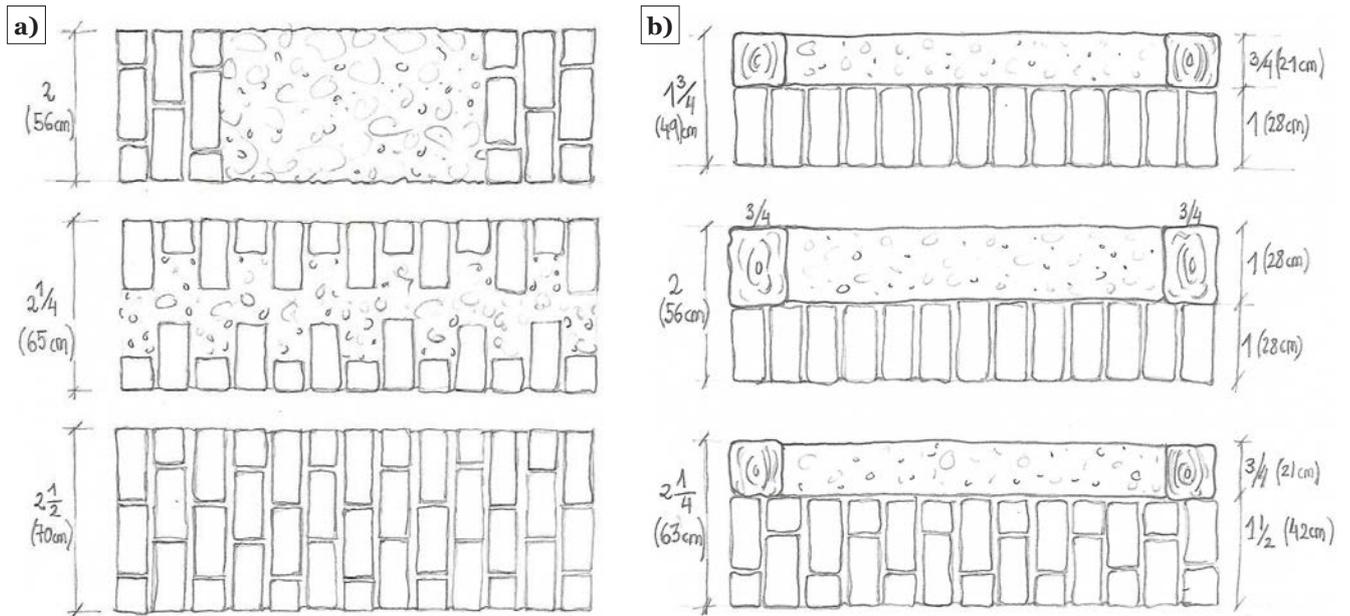
Figura 4. Detalles de muros de fachada utilizados según el espesor: a) albañilería (ladrillo y mampostería), b) 'doble hoja' (E. González-Redondo).

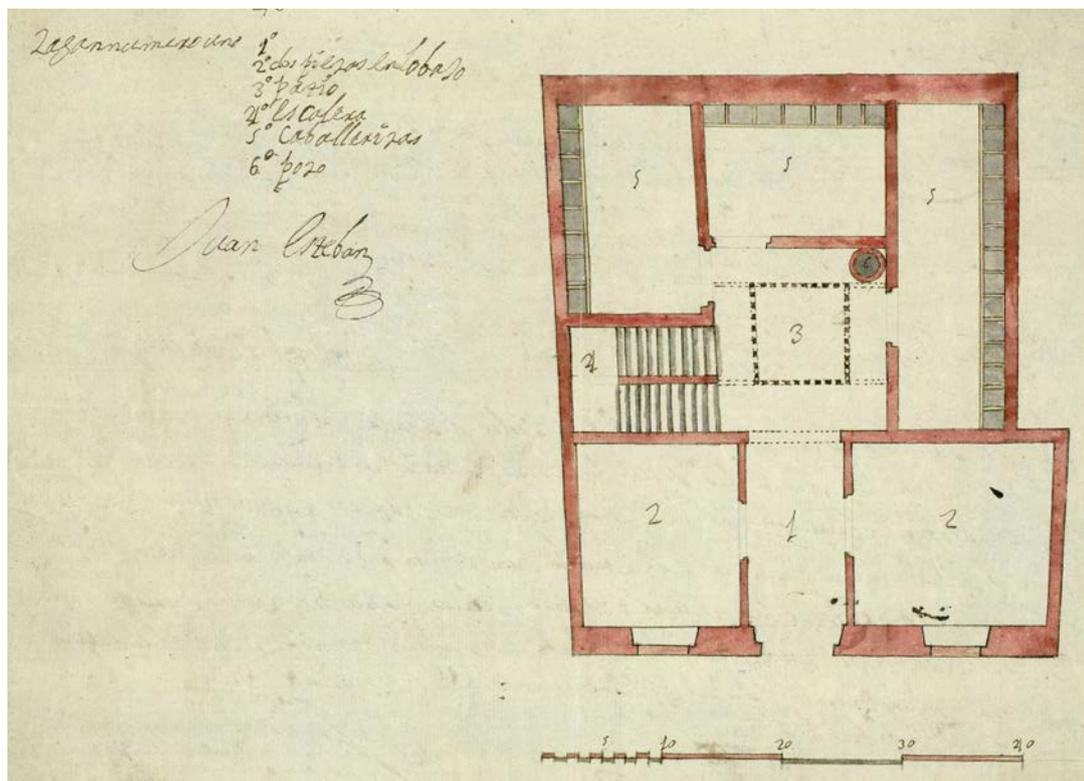
Figura 5. Posada 1724, (AVM: 1-66-128).

Esta posada 'corral' situada entre medianeras, con 40 pies (12m) de frente y 49 (14.50m) de fondo, tiene una crujía en fachada de 15 pies (4.50m) con dos piezas a ambos lados del zaguán. Sus crujías interiores se organizan en torno a un patio central con un pozo, única fuente de luz y ventilación de las 3 piezas para caballerizas distribuidas en su perímetro, con crujías de 9 (2.70m) y 11 pies (3.30m). La escalera, con dos tramos de 4 pies (1.12m), desembarca en un corredor hacia las habitaciones, en número y distribución desconocidos.

El análisis constructivo de la Cava Baja, con numerosas posadas, ha conducido al descubrimiento excepcional del plano de planta baja de una posada construida en 1724, el más antiguo localizado, Figura 5. El alarife es Juan Esteban y Teodoro Ardemans, Maestro Mayor de las Obras Reales y de la Villa de Madrid, realiza la tira de cuerdas (20).

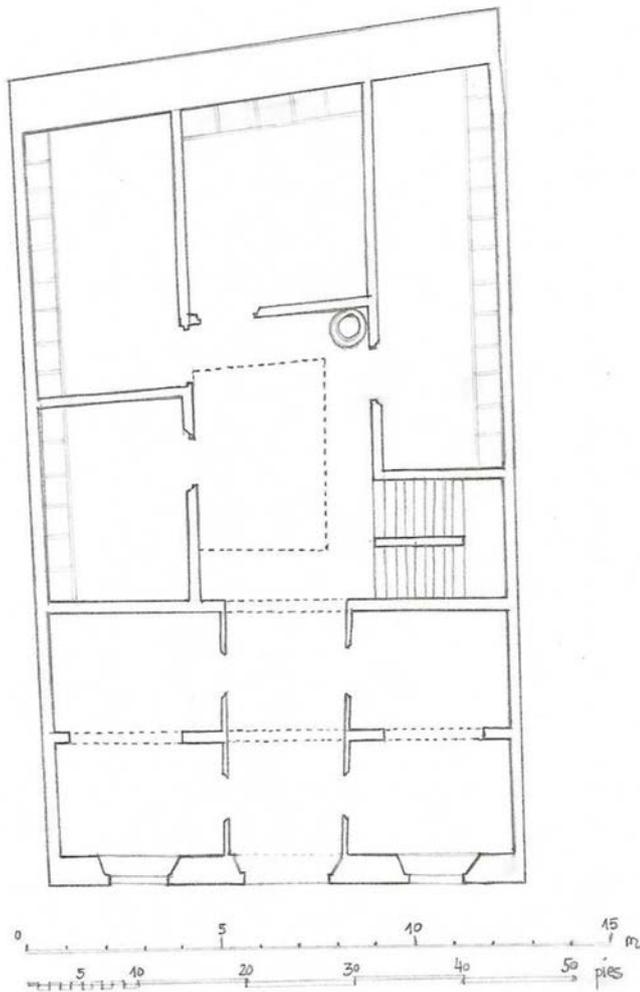
Figura 6. Reconstrucción original de la Posada el León de Oro, (E. González-Redondo).

La organización estructural y el dimensionado de los elementos principales sigue los patrones de las antiguas construcciones de poca altura (14), un muro de fachada de 2 pies (56cm) con un ritmo donde predomina el macizo sobre el hueco, siendo la puerta de 6 pies (1.68m) y las ventanas de cuatro (1.12m). El muro de contención mide 2 pies (56cm); los muros de travesía, muros medianeros y el de la escalera, 1 pie (28cm), y los tabiques ½ pie (14cm). Esta posada, de ubicación incierta, tiene grandes similitudes constructivas con la Posada El León de Oro, conservada y de fecha aún desconocida, Figuras 6, 7 y 8.

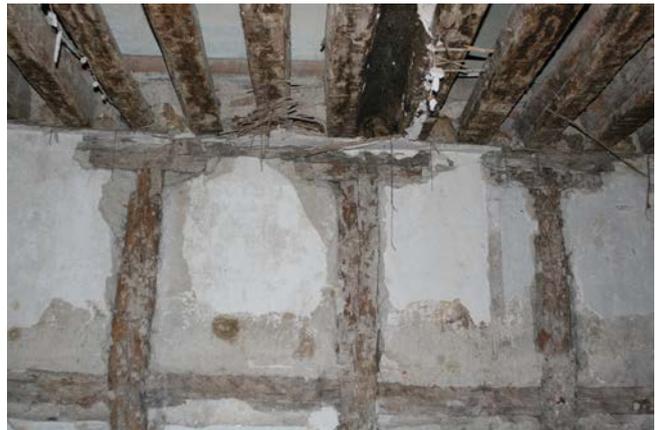
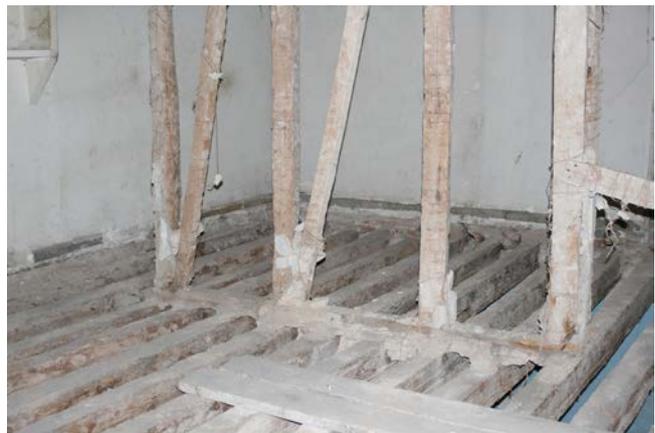
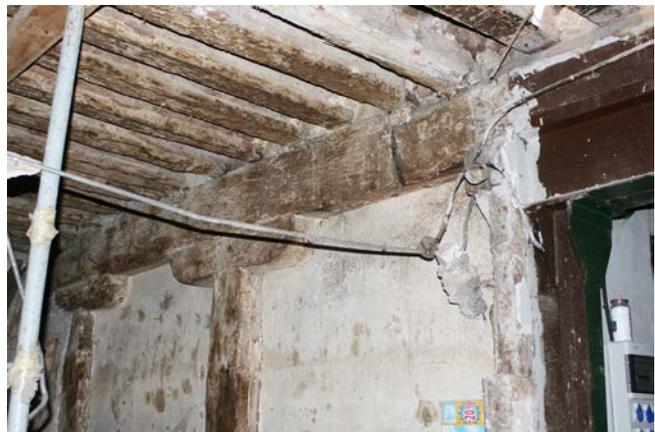
Figura 7. La construcción entramada interior: Posada El León de Oro.

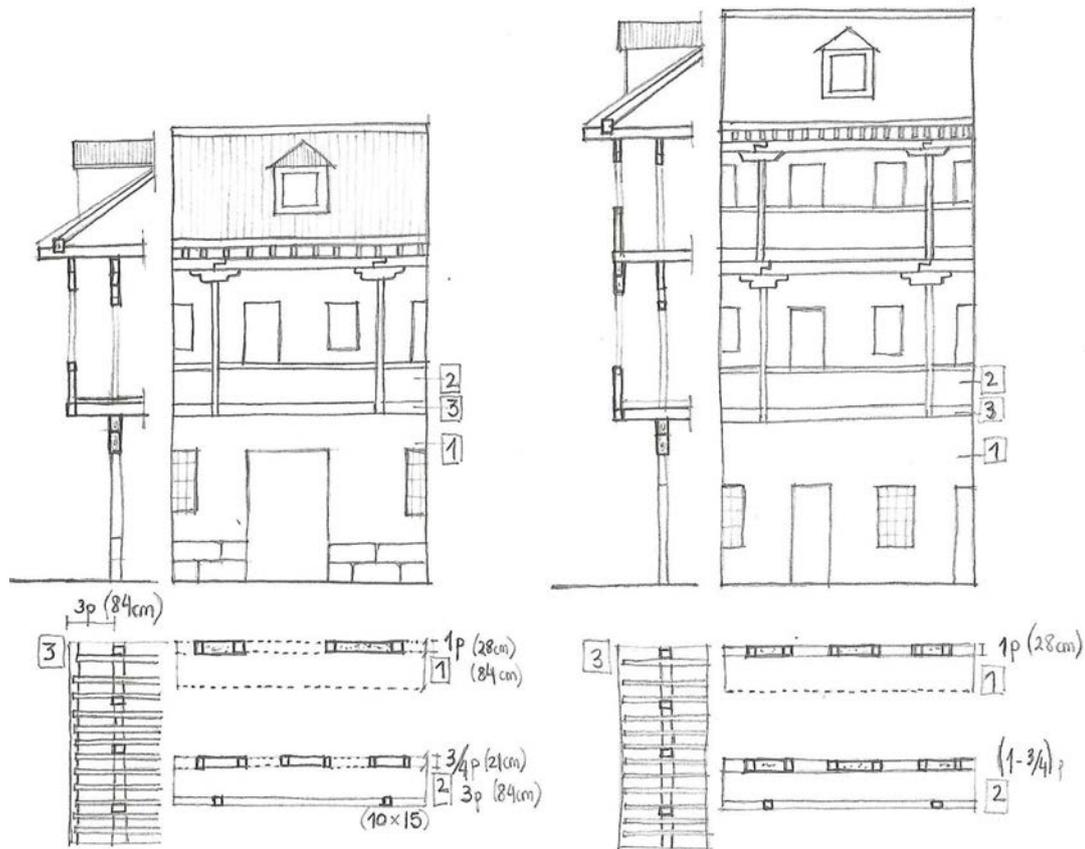
Figura 8. Reconstrucción del patio de la Posada de la Cava Baja (1724) y de la Posada El León de Oro en la Cava Baja, (E. González-Redondo).

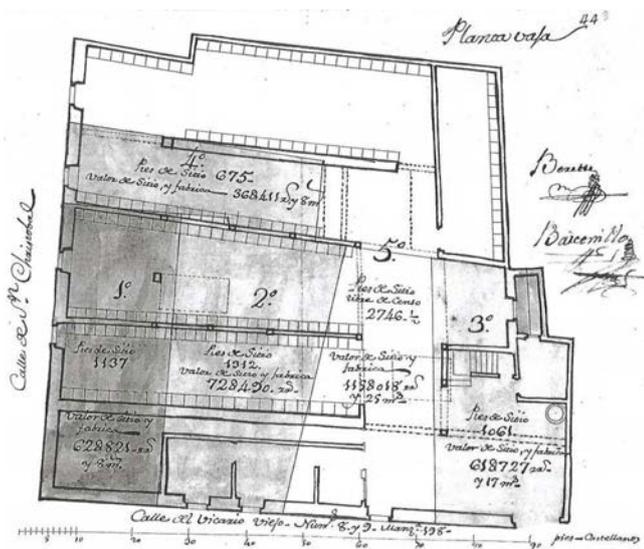
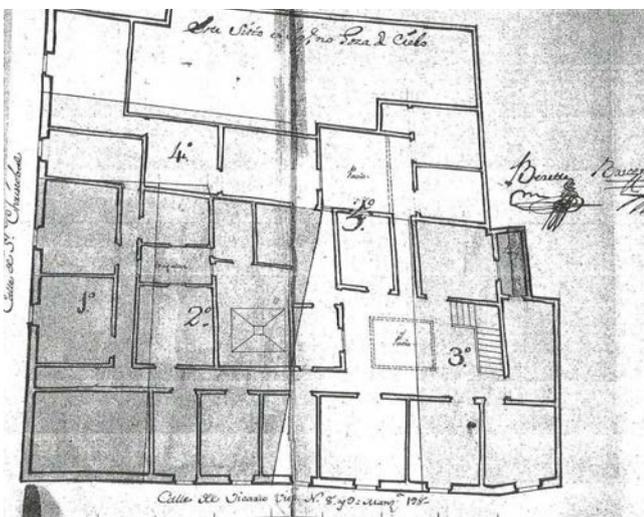
Figura 10. Planos del Mesón del Peine, Barcenilla y Benette, 1779 (AHPM: 21.070, fol. 567-568).

Los muros de carga tienen soluciones constructivas diferentes. La fachada es de mampostería con un espesor de 2 1/4 pies (65cm) en su planta baja y 1 3/4 (49cm) en la principal y segunda, y tiene un ritmo de hueco y macizo de 3 (0.9m) y 11 pies (3.10m) respectivamente. Las traviesas, que organizan la planta baja en crujías paralelas a Vicario viejo, son entramadas de 1 pie (28cm), excepto dos muros interiores de 2 1/4 pie (65cm), extrañamente gruesos. En plantas superiores, la fachada reduce su espesor hasta 1 3/4 pie (49cm) y las traviesas, todas de 3/4 pie (21cm), alternan su disposición con crujías paralelas a ambas calles. Las medianeras tienen un espesor constante de 1 pie y los tabiques son de 1/2 pie. Hay un patinillo (3.30 x 1.20m), un tragaluz (3.60 x 1.80m) y dos patios con corredores en voladizo, similares a las posadas de la Cava Baja. Las líneas de puntos marcan una estructura desordenada que abre nuevas incógnitas.

truida sólo en primera crujía. En las plantas principal y segunda se distribuían 20 habitaciones con ventanas pequeñas, siendo tres alcobas. Se desconoce la distribución de los desvanes, y no tenía retretes o comunes, ya habituales en las casas de nueva construcción (14). En la planta principal, al igual que en la Posada de la Villa, se ubica la chimenea, Figura 10.

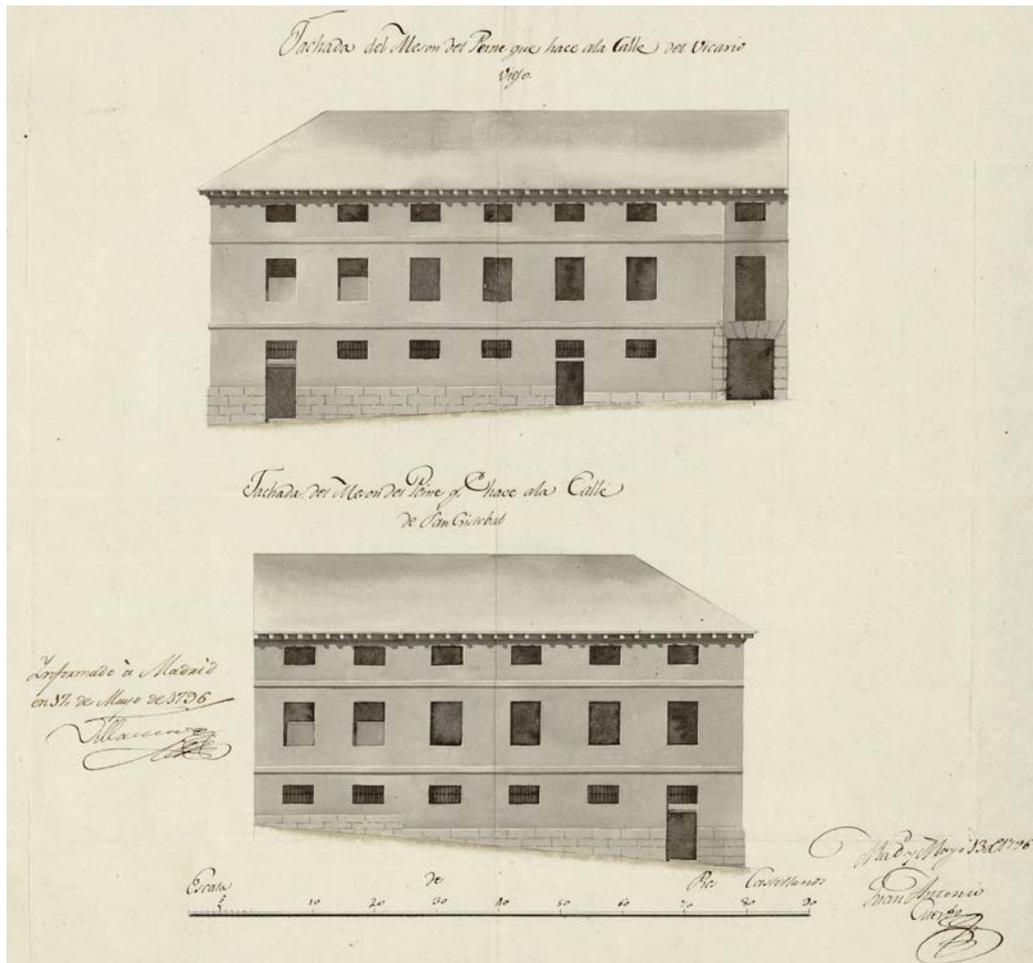
Figura 11. Los alzados del Mesón del Peine, 1796 (AVS: 1-53-60), Juan Antonio Cuervo.

1779, (Figura 10), conservándose las tres alturas y el chafalán con la entrada. Hay 6 líneas de huecos en cada fachada con un ritmo de hueco y macizo de 5 pies (1.40m) y 8 pies (2.24m) respectivamente; tres nuevas puertas, ventanas extrañamente altas en la planta baja, y antepechadas en el piso principal, y más anchas y en mayor número que las originales; y la tercera planta tiene 8 pies (2.24m) de altura y ventanas pequeñas, Figura 11.

Su construcción, con muros de mayor espesor que los originales, consiste en una cimentación de $3 \frac{3}{4}$ pies (1.05m) de espesor hasta enrasar con la calle, sobre ésta un zócalo de cantería con un retallo de $\frac{1}{2}$ pie (14cm) por el exterior y $\frac{1}{4}$ pie (7cm) por el interior, y dos hiladas descubiertas en el punto más alto y cinco en el ángulo. El resto de la fachada y los arcos de los huecos se levantan con fábrica de albañilería, y sin umbrales ni entramados de madera. El muro tiene un espesor de 3 pies (84cm) en el piso bajo y decrece $\frac{1}{4}$ de pie (7cm) por el interior en cada planta, hasta recibir los aleros con $2 \frac{1}{2}$ pies (70cm).

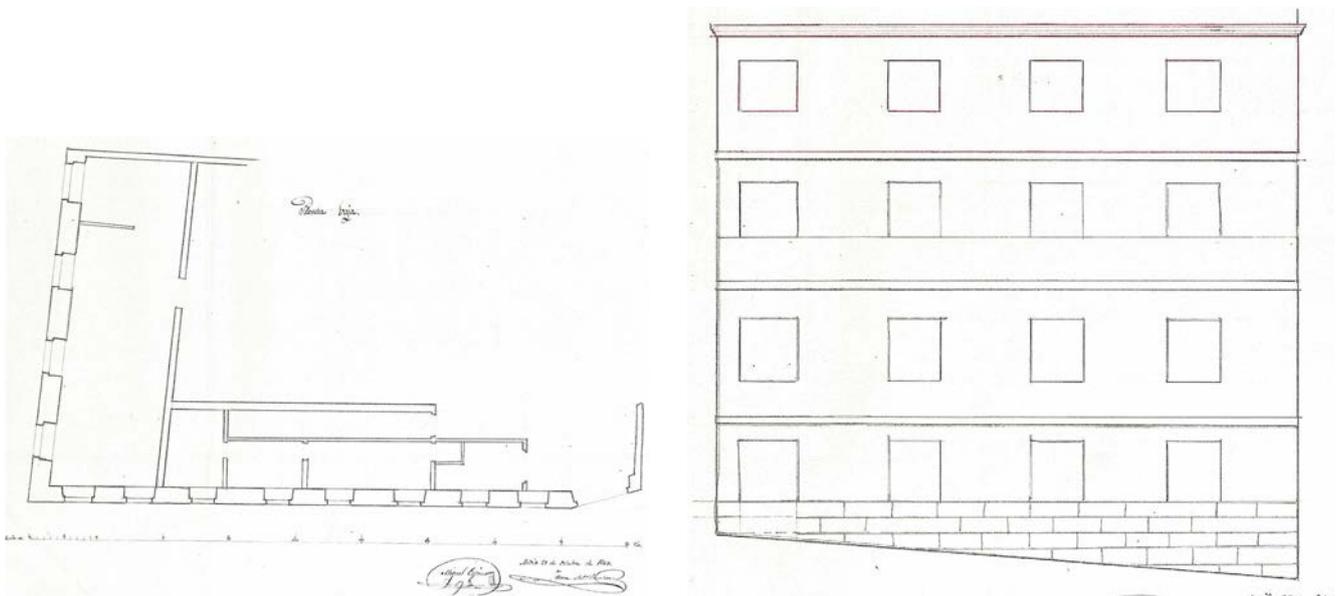
Figura 12. La reforma de la Posada del Peine 1863, (AVS: 4-263-46).

En 1863 Miguel Espino, propietario de la casa, solicita licencia para levantar el piso 3º o cuarta planta, y reformar una de las fachadas, mejorando la disposición de los huecos existentes y su aspecto exterior (24). Como el muro a S. Cristóbal estaba construido con zócalo de cantería y fábrica de ladrillo, ambos de espesor suficiente, se decidió realizar sobre el piso bajo cuatro rompimientos de ventanas antepechadas con muros equidistantes proporcionando simetría. En el piso principal, disminuyendo un cuarto de pie su grueso y alineados con la planta baja, se convirtieron los huecos antepechados en balcones. El piso segundo o planta tercera tenía sólo 8 pies (2.24m) de altura, pero buen estado de conservación, y se decidió elevarlo hasta 11 pies (3.08m) manteniendo el orden de la construcción existente. Sobre éste se construyó un nuevo piso sin exceder la altura de los 15m y 4 plantas fijada para las calles estrechas en 1859, Figura 12.

La fachada a Vicario Viejo requería una mayor intervención. Su piso segundo o tercera planta era también de poca altura y los cuatro huecos de planta baja eran pequeños, como los del piso principal y segundo, estaban mal distribuidos. Además, las habitaciones, incluso las de la vía pública, tenían poca luz y ventilación. La reforma consistió en aumentar el número de huecos abriendo otros intermedios

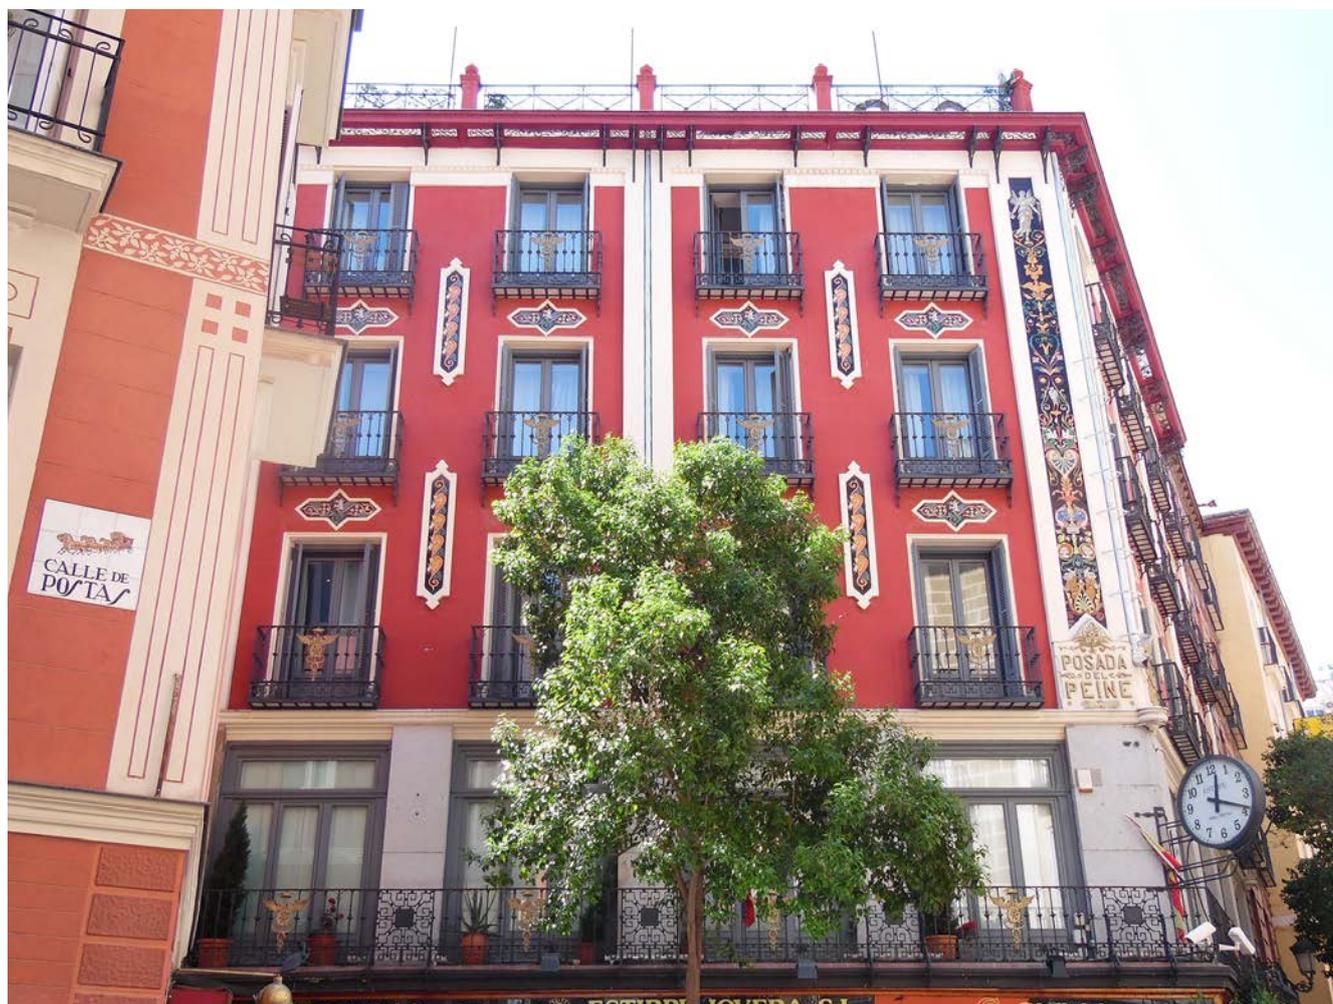
Figura 13. Ampliación de la Posada del peine (1891-2).

En 1891 se acometen las obras de ampliación con una nueva casa (25), Figura 13. Tenía sótano en toda la superficie, piso bajo y principal con tiendas o almacenes, pisos primero, segundo y tercero destinados a habitaciones, terraza en las crujiás de fachada por ambas calles y en las segundas crujiás una galería fotográfica construida con hierro y cristal. En el chaflán de entrada, que unía ambas construcciones enlazando sus diferentes alturas, se instaló un templete. Apoyaba su frente sobre la fachada y los costados sobre los pares de la armadura de cubierta construida con hierro y madera y recubierta con zinc. Sobre el zócalo, con la inscripción transparente de 'Posada del Peine', se colocó un reloj.

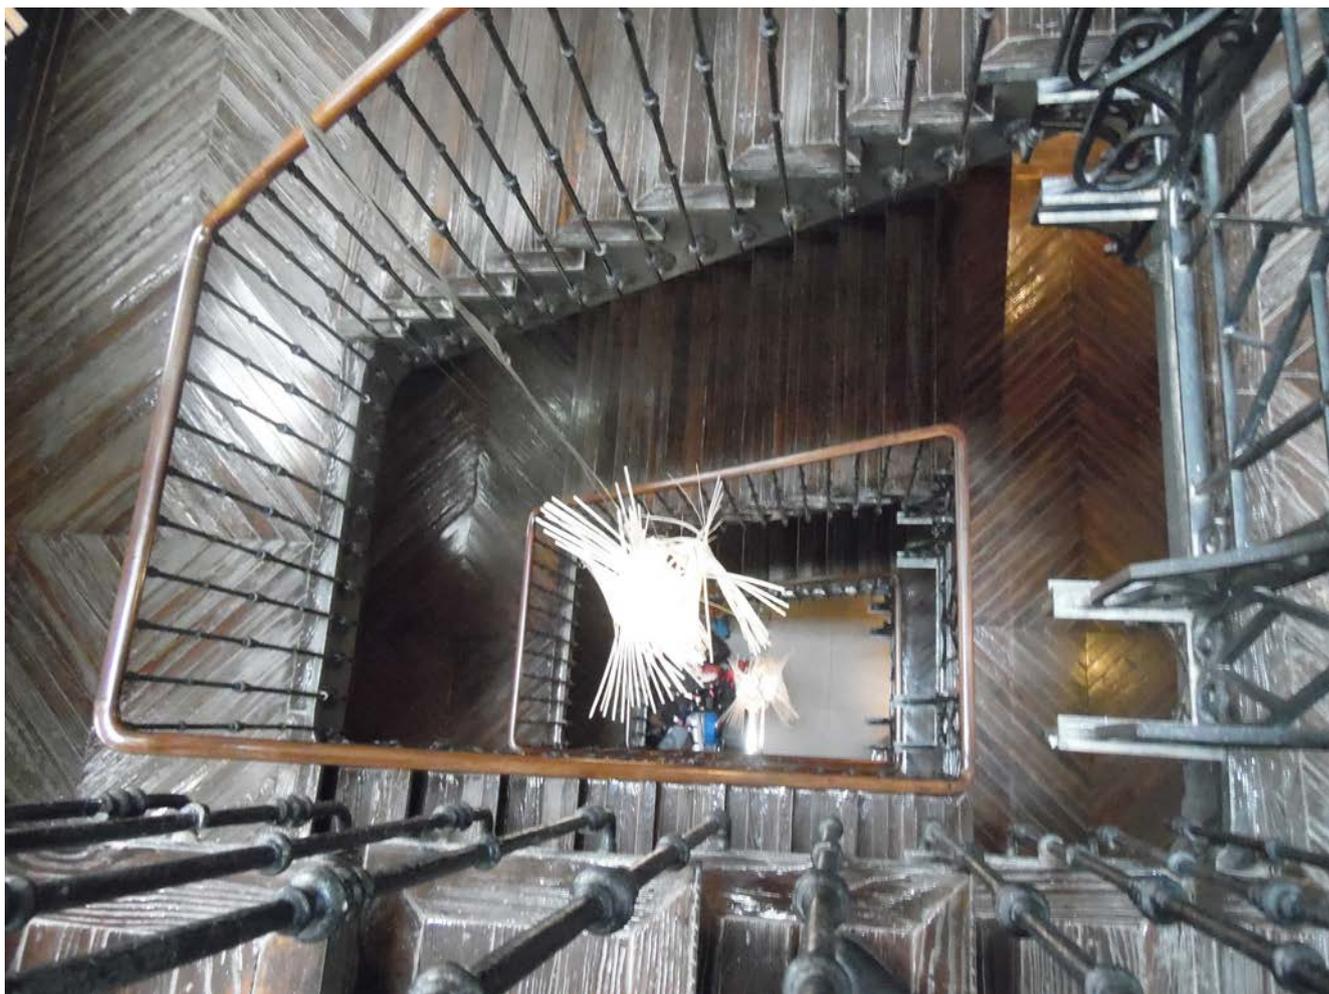
Figura 14. Escalera 'a la francesa' en la Posada del peine (1891-2).

Las crujiás se levantaron dejando un patio central para iluminación y ventilación. Todos los muros de sótanos, en travesías y en medianeras, se realizaron con fábrica de ladrillo; en los pisos bajo y principal apoyaban sobre columnas de fundición, y en el resto eran entramados y tabicados. Los pisos se construyeron con vigas de hierro forjados con botes, guarnecidos con cielo raso y entarimados y solados por la parte superior. Los entramados oblicuos o armaduras se realizaron con piezas de hierro, entablados y recubiertos de zinc. La nueva escalera era de ojo a la francesa, con barandilla de hierro y pasamanos de caoba, Figura 14.

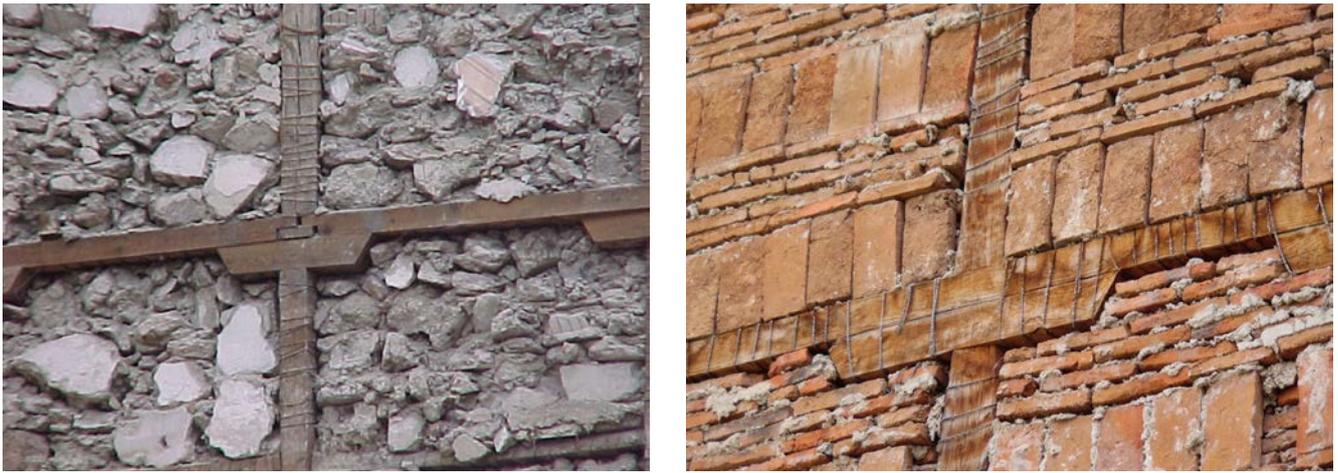
Figura 15. Muros entramados rellenos de albañilería.

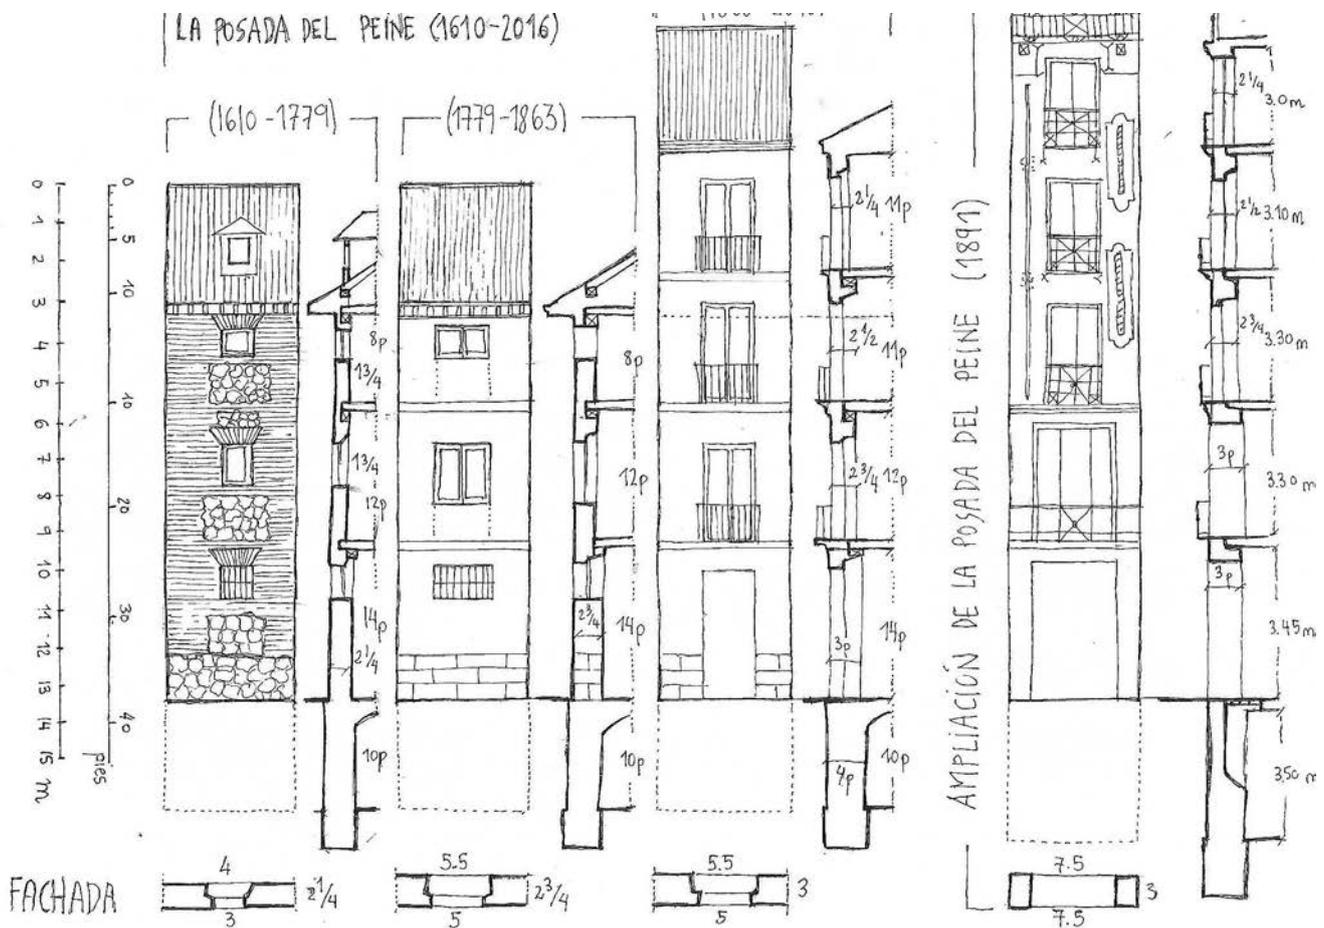
Figura 16. Análisis constructivo de la Posada del Peine (1610-1892), (E. González-Redondo).

Estudiar los sistemas constructivos de las casas conservadas en Madrid es una tarea compleja, dado que se generalizaron las licencias para completar la máxima altura permitida, repetir el ritmo de huecos en todas las plantas y sustituir las ventanas antepechadas por balcones, Figura 16. Los ritmos

con huecos de 3 pies y macizos de 11 (1626-1668) en la Posada del Peine, dan paso a huecos de 5 pies y macizos de 8 en 1799, aunque con ventanas aún antepechadas, y a nuevos huecos con balcones alineados en 1863, (24). En concreto, ese alzado solo representa la modificación de 4 huecos en S. Cristóbal y no los 7 existentes, siendo el origen de la discordancia con el alzado actual, que aparenta tener dos construcciones distintas. En las obras tardías (1891), el muro de planta baja desaparece dejando pilastras de cantería de 2 pies (56cm) y huecos de 7,5 (2.10m) (25). La pervivencia de ritmos desordenados y ventanas antepechadas sirven de

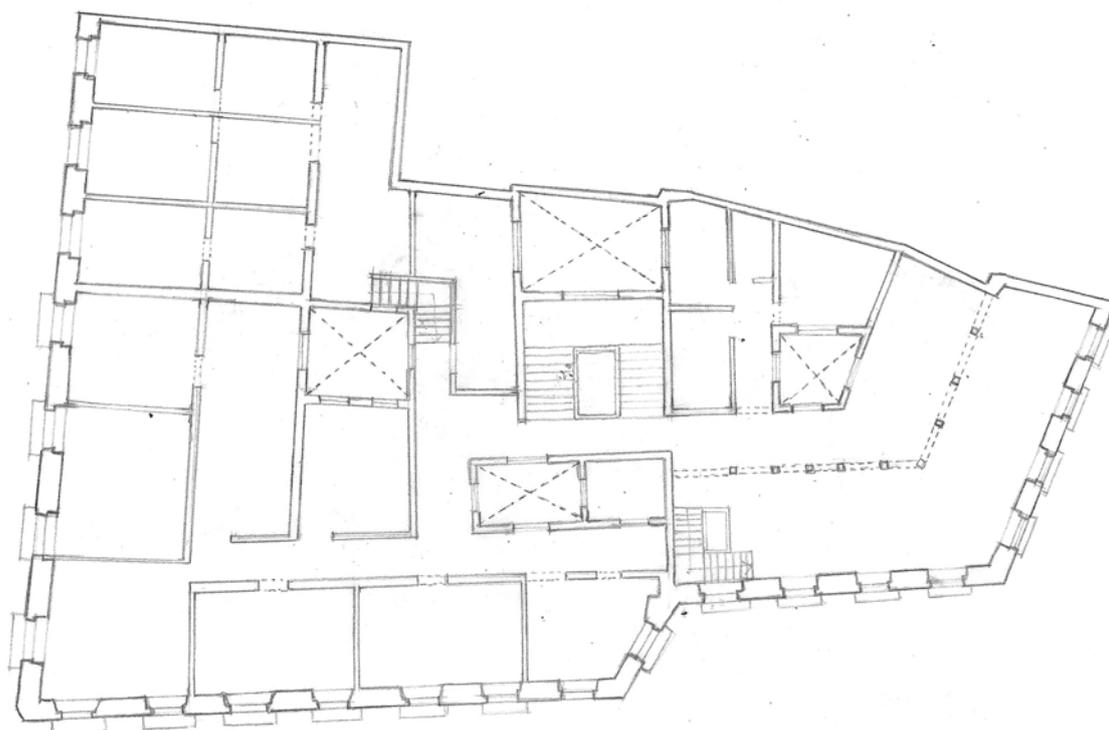
Figura 17. Planta principal de La Posada del Peine: núcleo original y ampliación, (E González-Redondo).

El sistema constructivo de entramado de madera se generalizó en todas las estructuras interiores: verticales, horizontales e inclinadas. Hacia 1880 se introducen las primeras estructuras de hierro: los muros entramados de madera en planta baja y principal son sustituidos por columnas de fundición y vigas de hierro; los forjados de madera dan paso a los de vigueta de hierro con botes cerámicos en cocinas y baños, manteniéndose en el resto los de madera; y muy lentamente, las antiguas estructuras de par e hilera y de par y picadero ceden paso a las nuevas cubiertas de hierro con cobertura de madera y zinc (14). Se abandonan las escaleras de madera y se construyen de hierro a la francesa. La prohibición de construir buhardillas vivideras en primera crujía conduce a la introducción progresiva de terrazas con barandilla de hierro y a una nueva altura retranqueada. La completa excavación del sótano es también una novedad constructiva, así como su iluminación y ventilación entre las pilastras de cantería de las tiendas, Figura 17.
