Determinación de la longitud de transferencia de alambres con distintos grados de corrosión en elementos pretensados de hormigón

Determination of wires transfer length in prestressed concrete members with different levels of corrosion

P. Anaya^(*), J. Rodríguez^(**), C. Andrade^(***), B. Martín-Pérez^(****), C. López Hombrados^(*****)

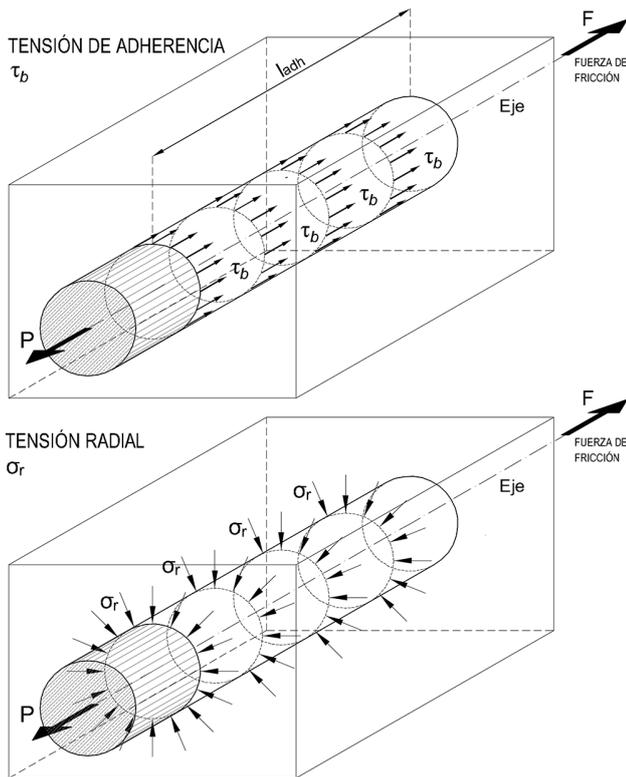
Figura 1. Tensiones tangenciales τ_b (arriba) y radiales σ_r (abajo) a lo largo de la superficie cilíndrica del alambre.

En el modelo propuesto, el mecanismo adherente se descompone en dos componentes diferenciadas (Figura 1):

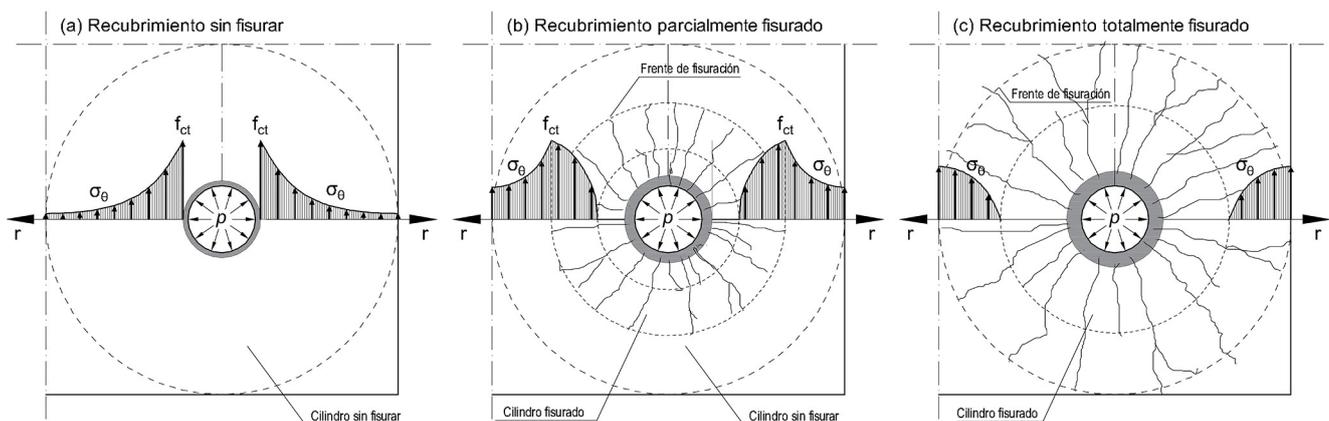
Figura 2. Diferentes estados de fisuración del recubrimiento: a) hormigón sin fisurar; b) hormigón parcialmente fisurado y c) hormigón totalmente fisurado.

Una limitación importante de los modelos basados en los cilindros de pared gruesa es su incapacidad para tener en cuenta el comportamiento no lineal del hormigón, que toma relevancia con el comienzo de la fisuración radial a nivel de la interfaz acero-hormigón, cuando la presión interna alcanza un determinado valor. En este trabajo, para sortear esta limitación, la caracterización de la región fisurada se basa en un modelo de hormigón como material anisótropo, con fisuración cohesiva (16, 17, 18). Por tanto, la fisuración se modela como un proceso de ablandamiento del hormigón que comienza cuando a nivel de la interfase las tensiones circunferenciales σ_θ superan la resistencia a tracción del hormigón f_{ct} , y finaliza cuando la deformación circunferencial alcanza un determinado valor último, con tensiones residuales nulas. Este planteamiento permite establecer tres estados diferenciados del cilindro de pared gruesa en el proceso de fisuración: -cilindro sin fisurar, cilindro parcialmente fisurado y cilindro totalmente fisurado (Figura 2).

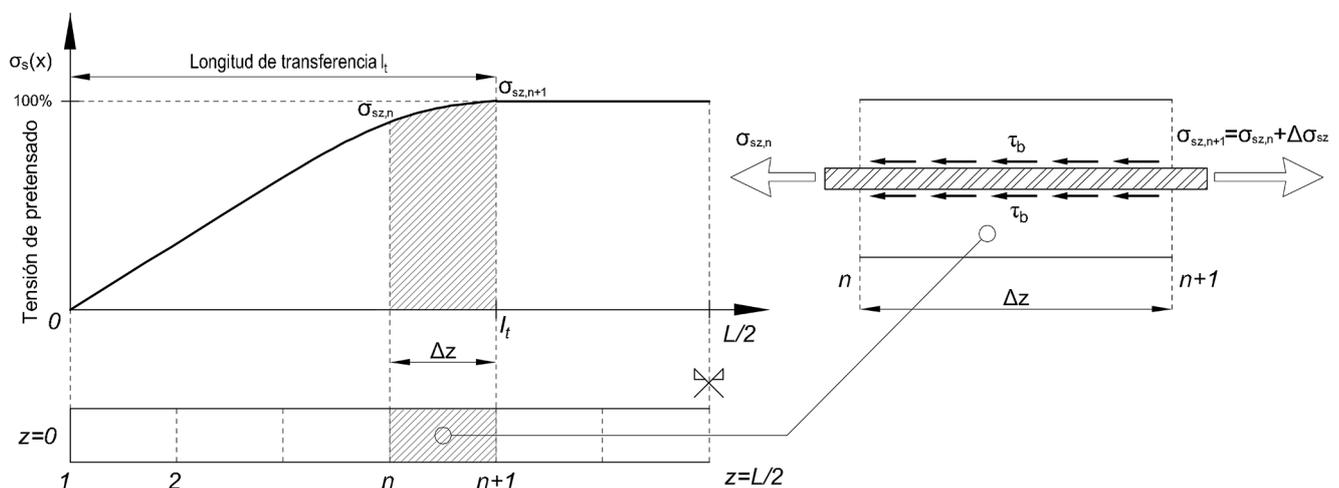
Figura 3. Diagrama del sólido libre aplicado a la barra pretensada entre los puntos de discretización i y $i+1$.
Figura tomada de (Oh, et al., 2006).

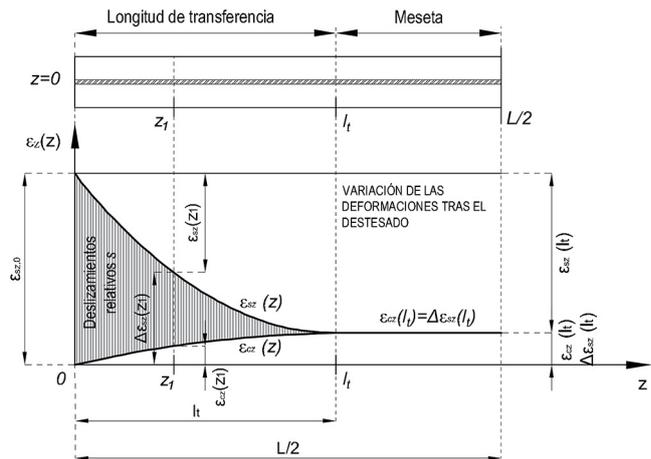
Figura 4. Variación de las deformaciones en el hormigón y en el acero a lo largo de la longitud de transferencia.

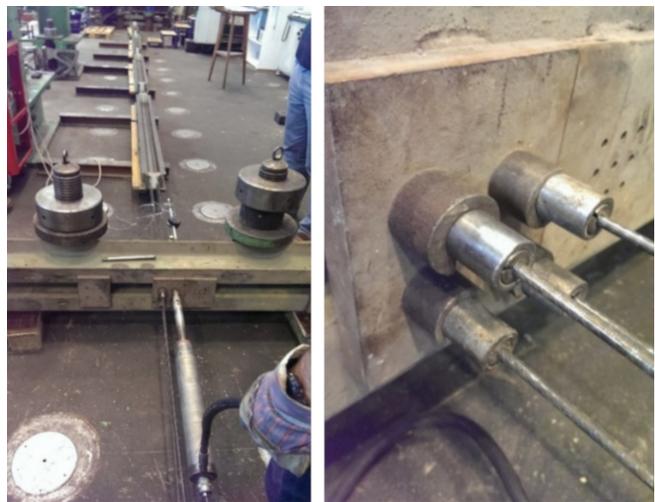
Figura 5. Bancada de pretensado y anclajes de los alambres.

La bancada de pretensado, ubicada en la Nave de Ensayos Mecánicos del IETcc y de 12 metros de longitud, estaba limitada en cada extremo por estribos de anclaje, actuando uno como anclaje activo y el ubicado en el extremo opuesto como anclaje pasivo. Tras asegurar la posición de los alambres en el estribo pasivo de la bancada con cuñas de anclaje, éstos se tesaron mediante un gato hidráulico contra el estribo activo (Figura 5). Una vez comprobado el correcto trazado de los alambres respecto a la sección del prisma, se procedió al hormigonado de las vigas. Tras su fabricación, las vigas permanecieron 24 horas en los moldes, con un elevado porcentaje

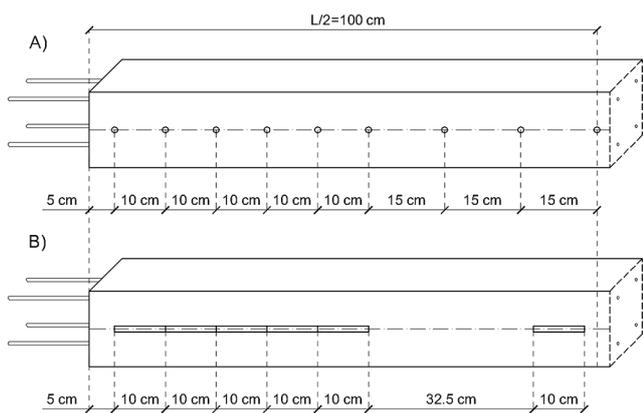
Figura 6. A) Ubicación de los puntos de medida para extensometría manual y B) Distribución de las galgas extensométricas.

Tras el desmoldado y antes de la transferencia del pretensado, las vigas fueron instrumentadas. La determinación de la longitud de transferencia del pretensado se ha llevado a cabo mediante la monitorización de las deformaciones longitudinales en el hormigón ε_c a lo largo de la viga. Para ello, se han utilizado dos sistemas complementarios (Figura 6): galgas extensométricas en una de las caras y puntos de medida para extensometría manual en la cara opuesta. A pesar de que estrictamente sólo sería necesario la determinación de las deformaciones longitudinales en uno de los paramentos verticales de la viga, se ubicaron en ambos laterales, con el fin de compensar posibles excentricidades de los esfuerzos de pretensado y minimizar así posibles errores. Para ello, sobre los ejes de cada una de las caras verticales de la viga, se ubicaron las galgas extensométricas y las bases de medida, a intervalos

regulares de longitud. Siguiendo la recomendación de la Norma UNE 7-436-82 (12), en los extremos de las vigas, los puntos de medida se dispusieron de forma que se pudieran obtener como mínimo cinco lecturas sobre la previsible longitud de transferencia l_t del pretensado.

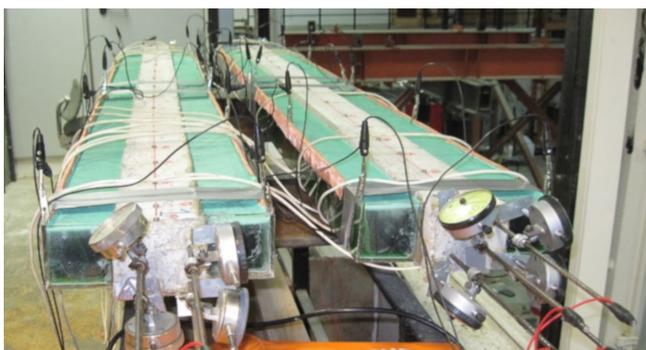
Figura 7. Método Integral Acelerado sobre las vigas pretensadas.

En términos generales, este ensayo consiste en exponer a la viga de hormigón, en la que se han embebido los alambres pretensados de acero, a un campo eléctrico aplicado mediante electrodos en sus lados opuestos, de manera que se fuerce la penetración de los cloruros presentes en una disolución en contacto con el hormigón, hasta alcanzar la posición de los alambres, posibilitando su despasivación (Figura 7). Según el Método Integral Acelerado, la despasivación tiene lugar cuando se detecta un potencial de -300 mV o más negativo. Una vez detectado dicho potencial, se comenzó el procedimiento de corrosión acelerada, para lo que se empleó un método galvanostático (1)(2). Este método consiste en aplicar una corriente constante, generada mediante un intensiostato, a través de un circuito en el que los alambres actúan como ánodos y sendas mallas de acero

inoxidable situadas en la superficie superior e inferior de la viga funcionan como cátodo o contraelectrodo. Para asegurar la continuidad electrolítica se coloca una esponja permanentemente humedecida entre la superficie del hormigón y la malla de acero inoxidable.

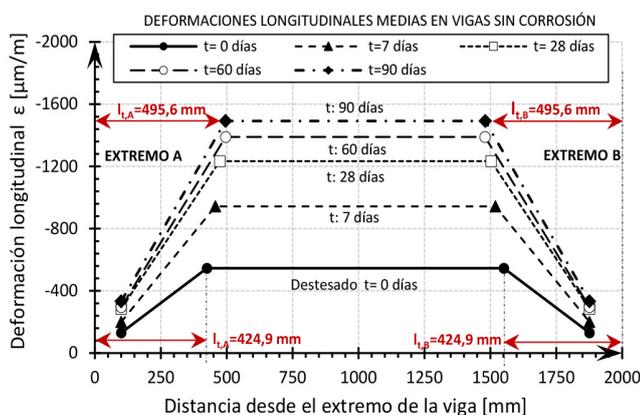
Figura 8. Evolución promedio de las deformaciones longitudinales en todas las vigas ensayadas, tras el destesado. Alambres sin corrosión.

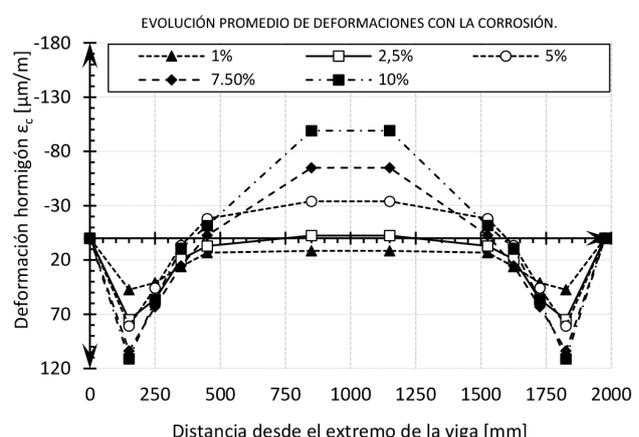
Figura 9. Evolución promedio de las deformaciones longitudinales debidas al proceso de corrosión (pérdidas de sección en %).

En la Figura 9 se presentan gráficamente los resultados medios de evolución de las deformaciones del hormigón ϵ_c obtenidos de las galgas extensométricas de las cuatro vigas ensayadas, pudiéndose apreciar con claridad las principales tendencias observadas en los ensayos. Se observa que el mayor deterioro de las propiedades adherentes y, por tanto, la mayor reducción de las deformaciones por compresión del hormigón ϵ_c , se concentra en los extremos de las vigas. Además, dicho deterioro se va atenuando con el aumento de la distancia desde dichos extremos. Este comportamiento es el esperable, dado que las secciones extremas son las más solicitadas por las tensiones radiales σ_r y circunferenciales σ_θ , al solaparse el efecto de la corrosión, homogéneo a lo largo de toda la viga, con el efecto Hoyer y el derivado del deslizamiento de las indentaciones, ambos de mayor entidad en los extremos. En estas zonas, la corrosión genera un aumento de dichas tensiones de manera que, al superarse un determinado umbral, el frente de fisuración alcanza la cara externa del recubrimiento, dando comienzo al deterioro de las tensiones radiales σ_r y, consecuentemente, a la degradación de la tensión de adherencia τ_b .

En cuanto a la evolución de las deformaciones del hormigón ϵ_c en el centro de la viga, se aprecia que para valores bajos de corrosión (1,0-2,5 %) éstas permanecen prácticamente inalteradas. Superados esos niveles de corrosión se observa un incremento de la deformación de compresión ϵ_c en el centro de vano. Este aumento de las deformaciones no puede deberse en ningún caso al incremento de la fuerza de pretensado, ya que esta fue transmitida previamente, por lo que es achacable únicamente a la acción de los fenómenos reológicos. Sin ser taxativos en este aspecto, ya que no se han monitorizado estos fenómenos, y dado que el efecto de la retracción tendía a estabilizarse tras los tres primeros meses, parece que la fluencia tiene un papel determinante en esta observación.

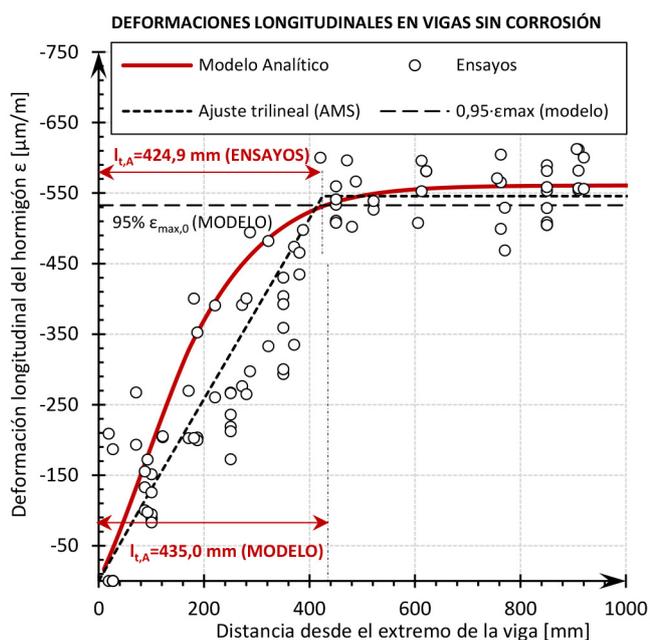
Figura 10. Comparación del perfil de deformaciones instantáneas tras el destesado ($t=0$ días) en los ensayos con los resultados arrojados por el modelo analítico. Alambres sin corrosión.

En vista de estas consideraciones, en la Figura 10 se compara el perfil de deformaciones obtenido mediante el modelo analítico con el ajuste obtenido mediante el Metodo AMS (21) así como con los resultados puntuales obtenidos, tanto mediante medios electrónicos (galgas extensométricas) como manuales (extensometría manual). También se indican las longitudes de transferencia l_t obtenidas mediante el análisis AMS de los ensayos y mediante el modelo analítico. En este último caso, y para ser coherente con el análisis de los resultados experimentales, se ha considerado que la longitud de transferencia l_t es equivalente a la distancia desde el extremo de la viga hasta el punto en el que se alcanza el 95 % de la deformación máxima de compresión en la meseta central de ésta.

Tal y como se aprecia en la Figura 10, la deformación máxima instantánea en la meseta central ϵ_{max} , que se obtiene de los resultados experimentales ajustados con el Método AMS es estimada correctamente por el modelo analítico. Los resultados experimentales indican que la deformación media instantánea ($t=0$ días) en el tramo central de las vigas, donde el pretensado ha sido transferido completamente al hormigón circundante, es de $-570 \mu\text{m/m}$, mientras que el modelo predice una deformación de $-561 \mu\text{m/m}$, lo que supone que el valor predictivo es un 1,7% menor que el valor real obtenido de los ensayos.

A la vista de la Figura 10, puede interpretarse que el modelo analítico marca un límite superior del valor de las deformaciones longitudinales en la zona de transferencia, por lo que sobreestima ligeramente la capacidad de confinamiento del recubrimiento y, por tanto, predice una menor fisuración derivada de las tensiones circunferenciales σ_θ , generadas por la acción conjunta del efecto Hoyer y del deslizamiento de las indentaciones.

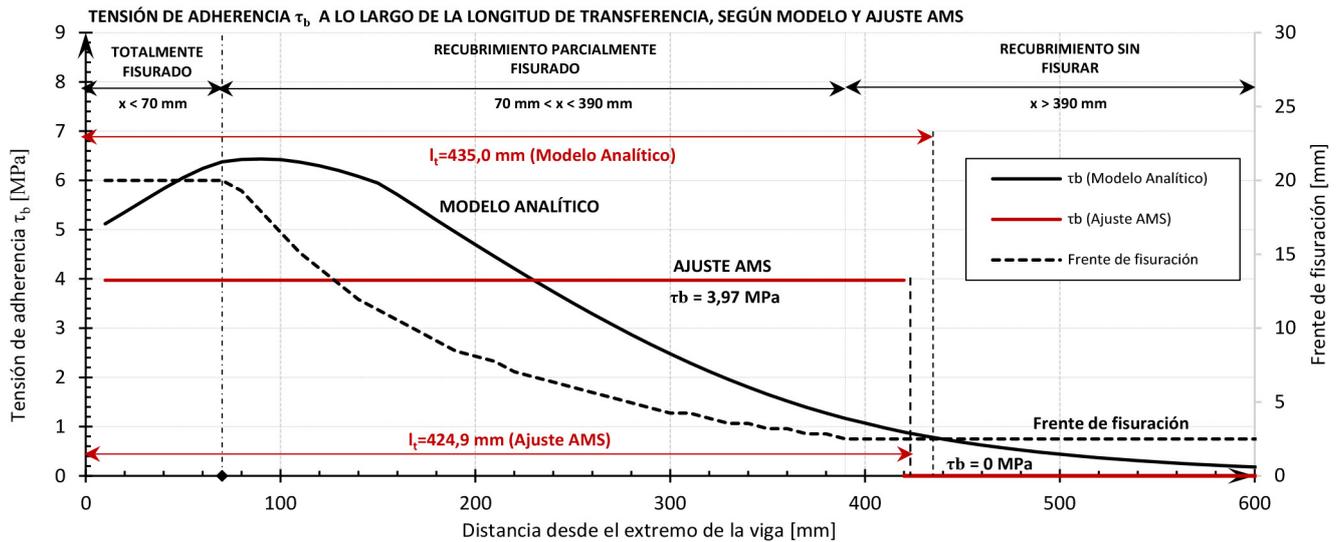
Figura 11. Comparación de las leyes de tensión de adherencia a lo largo de la viga según el modelo analítico y el ajuste AMS de los resultados experimentales. Alambres sin corrosión.

A este respecto, es interesante observar cómo evoluciona teóricamente la tensión tangencial τ_b tanto en el ajuste de los resultados experimentales (AMS) como en el modelo analítico. En la Figura 11 se representan ambas tensiones, junto con el avance teórico del frente de fisuración que arroja el modelo. Como puede apreciarse, según el ajuste utilizado, la tensión tangencial τ_b a lo largo de la longitud de transferencia ($l_t=424,9$ mm) toma un valor constante igual a 3,97 MPa. Superada dicha longitud, la tensión de adherencia pasa a ser nula. Por el contrario, según el modelo analítico, la tensión de adherencia τ_b a lo largo de la longitud de transferencia l_t pasa por varias etapas. En los primeros 70 mm desde el extremo, el recubrimiento está completamente fisurado, debido a las tensiones circunferenciales σ_θ generadas por la acción conjunta del efecto del pretensado y de las indentaciones en su deslizamiento, pero debi-

do al modelo de fisuración cohesiva que se ha utilizado, el hormigón es aún capaz de generar tensiones radiales σ_r considerables. En la segunda etapa, desde el final de la primera hasta una distancia de 390 mm desde el extremo de la viga, el recubrimiento se encuentra parcialmente fisurado. El frente de fisuración se retrasa, debido a la disminución del desplazamiento radial generado por el efecto Hoyer y al menor deslizamiento de las indentaciones. En esta etapa se alcanza la mayor tensión de adherencia ($\tau_{b,max} = 6,43$ MPa) a una distancia aproximada de 90 mm desde el extremo, y comienza a descender hasta alcanzar un valor de 1,17 MPa a una distancia de 390 mm desde el extremo, donde comienza la tercera etapa. En esta etapa el recubrimiento no ha comenzado a fisurarse, por lo que se encuentra en régimen elástico. La tensión de adherencia continúa descendiendo de forma muy atenuada, hasta alcanzar la longitud de transferencia en la que se ha desarrollado el 95 % de las deformaciones ($l_t = 435,0$ mm). A partir de ese punto, la tensión de adherencia τ_b residual, generada por pequeños desplazamientos radiales debidos al efecto Hoyer y a las indentaciones, permite alcanzar la transmisión plena de la fuerza de pretensado.

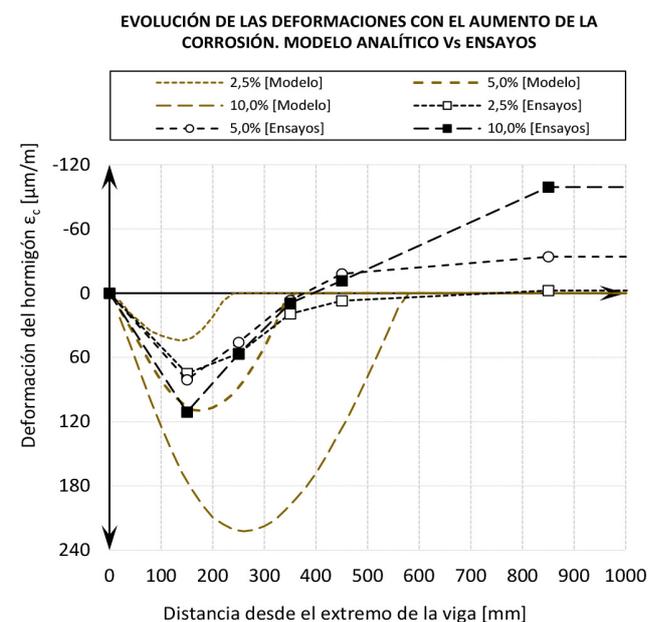
Figura 12. Comparación de la evolución de las deformaciones en el hormigón obtenidas en los ensayos y en el modelo analítico. Alambres con corrosión (pérdidas de sección en %).

En vista de estas consideraciones, en la Figura 12 se representa la evolución de los incrementos de las deformaciones en el hormigón ϵ_c , obtenidos mediante los ensayos y el modelo analítico. Como puede comprobarse, las diferencias existentes entre los resultados experimentales y el modelo son considerables, de manera que para niveles bajos de corrosión (hasta pérdidas de sección del 2,5%), el modelo arroja incrementos de deformación significativamente más bajos que los obtenidos en los ensayos (16,2 $\mu\text{m}/\text{m}$ frente a 47,4 $\mu\text{m}/\text{m}$, para un 1% de pérdida de sección), mientras que para niveles medios y altos de pérdida de sección, el modelo predice una relajación en las deformaciones de compresión del hormigón que llega a doblar el resultado experimental (222,4 $\mu\text{m}/\text{m}$ frente a 111,1 $\mu\text{m}/\text{m}$ para un 10% de pérdida de sección teórica).

gón en la zona central de la viga, que aumenta hasta alcanzar un valor de $-99,1 \mu\text{m}/\text{m}$ para una pérdida de sección teórica del 10%. Como se comentó anteriormente, este aumento de las deformaciones de compresión solo puede deberse a los efectos reológicos, y en ningún caso a un aumento de la fuerza de pretensado. Dado que el modelo no contempla los procesos reológicos, era esperable que no se reprodujera este comportamiento.

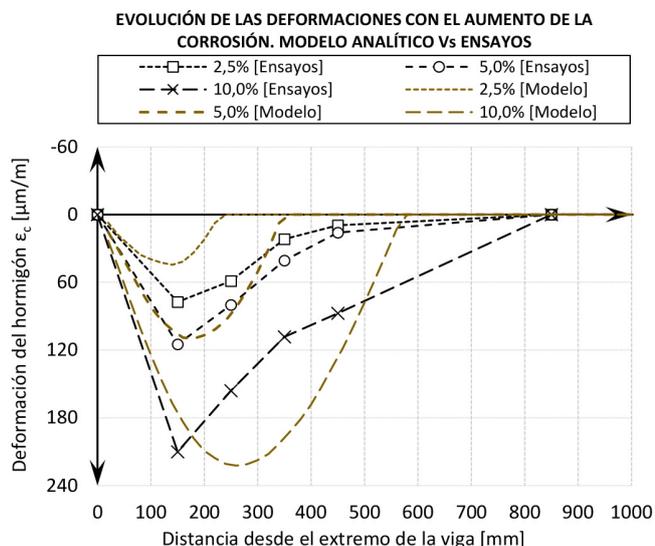
Figura 13. Comparación de la evolución de las deformaciones del hormigón obtenidas de los ensayos (modificadas para aislar el efecto de la corrosión) y del modelo analítico. Alambres con corrosión (pérdidas de sección en %).

Con todas las salvedades expuestas, en la Figura 13 se comparan las gráficas de evolución de los incrementos de deformación del hormigón, obtenidas del análisis de los ensayos y modificadas para mostrar las deformaciones atribuibles exclusivamente a la corrosión, con los resultados arrojados por el modelo. En la figura se aprecia que el modelo tiene una

buena capacidad predictiva. Para valores medios y altos de pérdida de sección (5-10%) los máximos arrojados por el modelo son muy similares a los obtenidos en los ensayos, mientras que se observa una desviación mayor para valores bajos de corrosión (1-2,5% de pérdida de sección). Para éstos últimos, el modelo es muy sensible a pequeñas variaciones en parámetros como el espesor equivalente de la capa porosa $t_{p,cri}$ o el módulo de compresibilidad volumétrica K_p , por lo que no es sorprendente que las mayores diferencias se localicen en etapas tempranas del proceso de corrosión.
