# Estabilización del sector occidental de la antigua cantera de Punta Lucero en el Puerto de Bilbao

## *Stabilization works in the quarry of Punta Lucero (Port of Bilbao)*

El presente artículo describe las obras de estabilización de la antigua cantera de Punta Lucero en las instalaciones de la Autoridad Portuaria de Bilbao. Estas obras han sido necesarias para acabar con la caída ocasional de piedras y bloques que amenazaban diversas instalaciones con depósitos de combustibles implantadas en la plataforma portuaria. La actuación se ha concebido considerando la oportunidad de aprovechar los materiales para un proyecto en sus proximidades, las obras del Proyecto de Espigón Central de la ampliación del Puerto de Bilbao. Por otra parte, la operación de excavación se ha organizado mediante banqueo descendente y el transporte ha sido realizado a través de pozo-túnel. Este método presenta múltiples ventajas, tanto desde el punto de vista de la seguridad como desde la perspectiva ambiental y de emisión de gases de efecto invernadero. El empleo de este sistema no tiene precedentes en obras de estabilización de laderas.

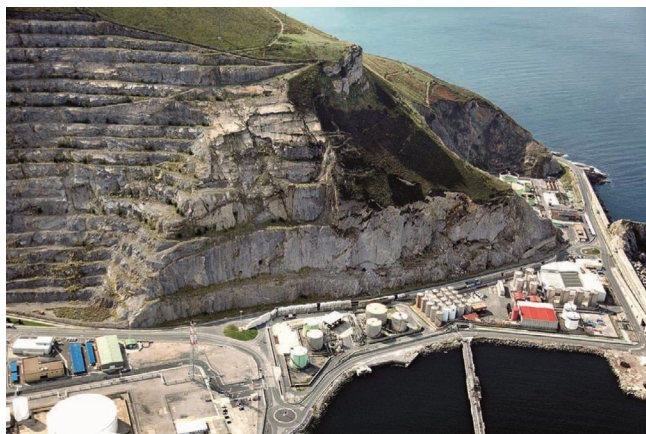
Figura 1. Vista aérea del sector inestable en la antigua cantera de Punta Lucero, junto a instalaciones portuarias situadas en la plataforma inferior (2)

La cantera de Punta Lucero (Figura 1) se explotó entre los años 1970 y 1990 para el aprovechamiento de materiales en la ampliación del Puerto de Bilbao. En esta época era preciso responder al reto del crecimiento del tráfico marítimo, que se iba a ver incrementado de forma muy significativa por la instalación en Muskiz de la refinería de Petronor y de la aparición del tráfico de contenedores (1).

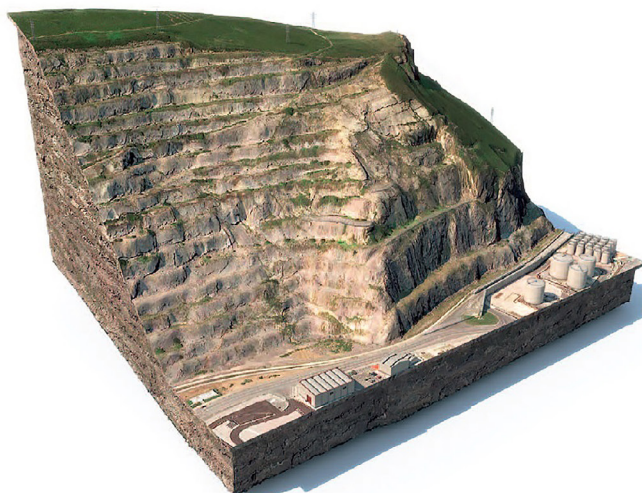
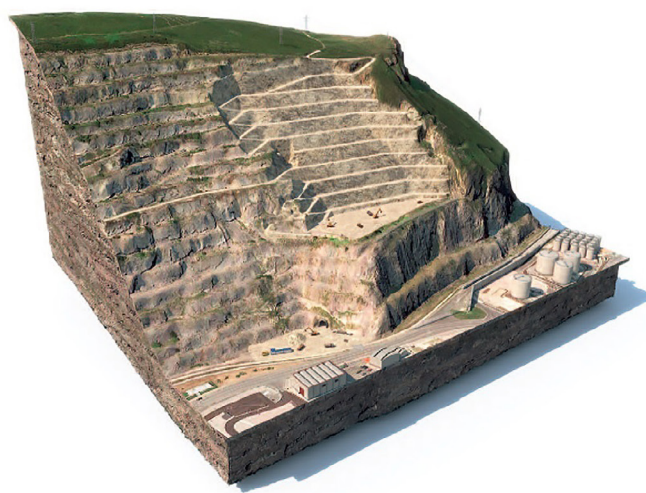
Figura 2. Geometría de talud inestable, antes de los trabajos (izda.) y geometría de talud estable, después de los trabajos (dcha.)

lución para estabilizar la zona consistía en la excavación del frente desde su cabeza, al objeto de conseguir configurar una geometría objetivo estable (Figura 2). Esta solución era la única que abordaba el problema de inestabilidad en su origen y proporcionaba garantías de eficacia a lo largo del tiempo.

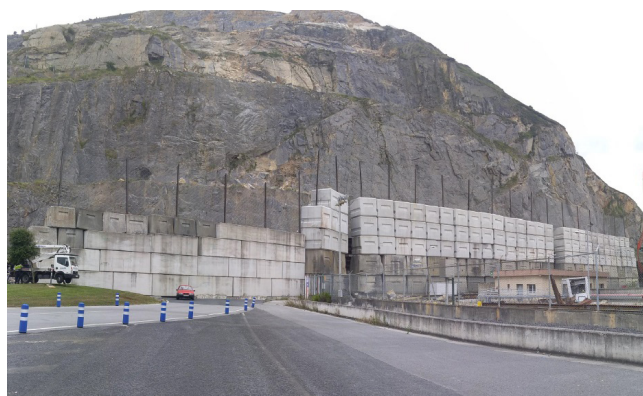
Figura 5. Muro de bloques en el pie del talud para controlar desprendimientos ocasionales

Hasta la ejecución del Proyecto de Estabilización del Sector Occidental de la Cantera de Punta Lucero, los desprendimientos ocasionales que se producían en la ladera se controlaban con un sistema doble formado por la combinación de una barrera metálica estática (pantalla de cables) y un muro de bloques de hormigón en el pie del talud, de 8,80 m de altura (Figura 5).

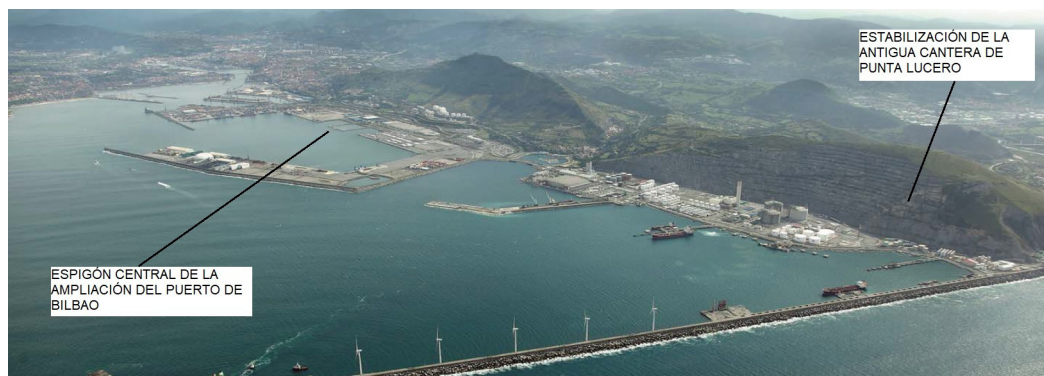
Figura 8. Localización de las dos prestaciones contractuales dentro de las instalaciones de la Autoridad Portuaria (2). Obras de estabilización de ladera (dcha.) y obras de Espigón Central de la ampliación del Puerto de Bilbao (izda.)

El material obtenido durante los trabajos de estabilización constituyó el material base para la generación de la unidad de suministro y colocación de todo-uno en mota de confinamiento de rellenos hidráulicos correspondiente a la otra parte del proyecto incluido en el contrato, denominada “primera fase del Proyecto de Espigón Central de la ampliación del Puerto de Bilbao en el Abra Exterior” (5), que se sitúa a una distancia de 3,7 km respecto a la localización de la cantera (Figura 8).

Además, el aprovechamiento del material en otra parte del proyecto incluida en el contrato, dentro de las instalaciones de la Autoridad Portuaria (Figura 8), ha evitado que un volumen total de 906.000 m<sup>3</sup> en banco hayan circulado por las carreteras provinciales de Bizkaia, con los consiguientes ahorros en gasto de combustible, uso de infraestructuras viarias, emisión de gases de efecto invernadero y molestia a usuarios, así como el consumo tan preciado de espacio en un depósito de sobrantes autorizado. El ahorro de combustible correspondiente a este concepto ha sido de 1.223.100 l (Tabla 5). Se ha calculado teniendo en cuenta que no han sido necesarios un total de 18 vehículos bañera, durante 453 días y un consumo medio por vehículo y día de 150 l.

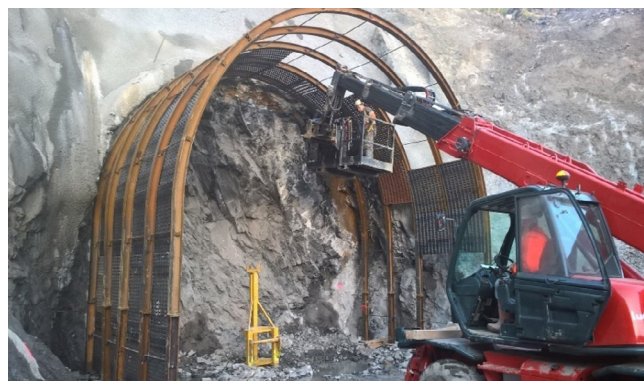
Figura 9. Emboquille de túnel

el refuerzo con gunita de la zona de talud por la que comenzaba, así como la instalación de un paraguas de barras de 32 mm, sobre las que se instaló una visera de protección constituida con perfilera metálica y chapa *Bernold* gunitada (Figura 9).

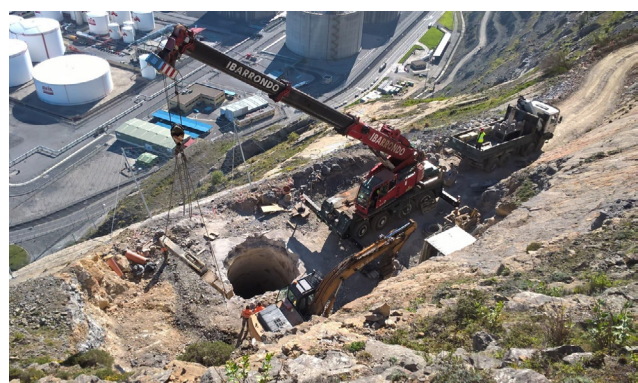
Para ejecutar los pozos subverticales se empleó la técnica de *raise boring*, por motivos de rapidez, coste y seguridad (Figura 13). Esta técnica se ha empleado con éxito en Bizkaia en terrenos similares, tanto en obras civiles (Metro Bilbao) como en labores mineras (Mina de Apario) (10).

Los pozos subverticales presentaban un diámetro de 4,09 m y 70° de inclinación. El pozo principal, de 184 m de longitud, comenzó a perforarse desde la cota +201,70 m. Una vez completado el túnel, en la plataforma se ubicó y ancló la máquina de *raise boring*, realizándose una base de anclaje. Seguidamente se perforó un taladro piloto con martillo en fondo y tramos de varillaje que se iban enroscando a medida que profundizaba el martillo. La purga del taladro-piloto se efectuó por medio de circulación de aire comprimido, añadiéndose agua para la decantación del polvo generado, que se recogía en la cabeza del pozo. Una vez producido el cale en la galería del túnel se desmontó el martillo y en el extremo del varillaje se procedió a acoplar una cabeza rozadora de diámetro igual al pozo a excavar. Esta cabeza iba provista de pequeños cilindros con botones de widia que, gracias a la presión y movimiento rotativo de la máquina de *raise boring*, iban excavando la roca y completando la sección del pozo desde abajo hacia arriba.

El pozo secundario, de 67 m de longitud, que comenzó a perforarse desde la cota +102 m, desembocaba asimismo en el final del túnel. Ninguno de los pozos ejecutados precisaron de sostenimiento.

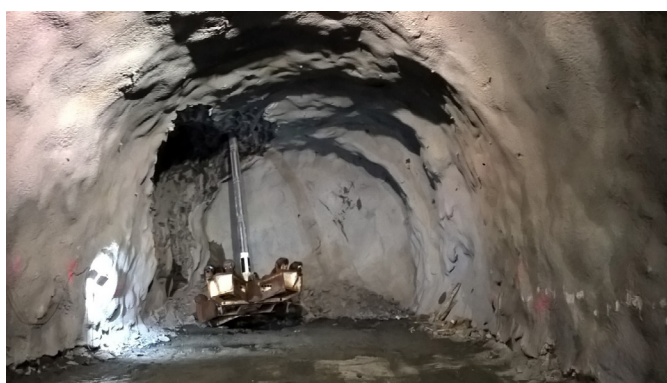
Figura 13. Ejecución de pozos subverticales mediante la técnica de *raise boring*

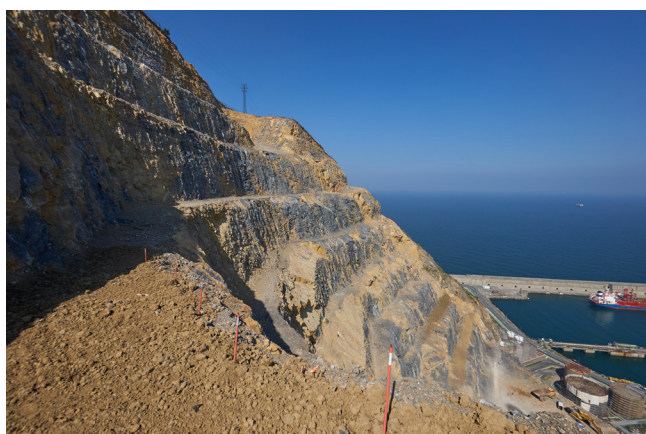
Figura 15. Aspecto final de los taludes de la ladera estabilizada

El diseño de la voladura tipo de arranque se disponía transversalmente al frente final, facilitando así el cargue en la plataforma de trabajo y la evacuación hacia la entrada del pozo subvertical. Se definieron así plataformas horizontales de trabajo con una anchura mínima de 25 m, quedando los taludes de los bancos en situación final según se iba descendiendo (Figura 15).

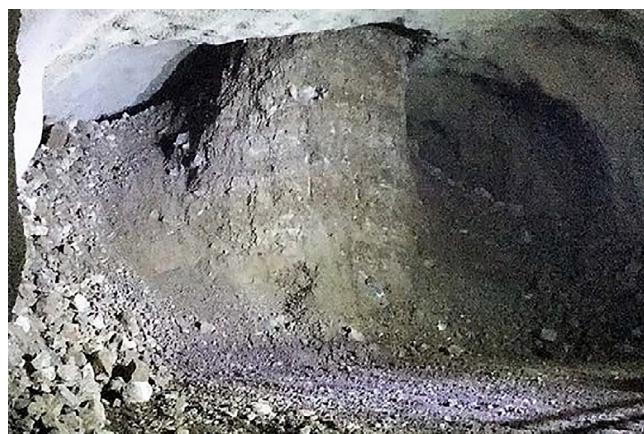
Figura 16. Detalle de apelmazamiento en el final del pozo por existencia de finos cohesivos

Al comienzo de la excavación se observó que el escombros presentaba, además de los bloques principales de piedra volada, una importante proporción de finos. Cuando el todo-uno de la voladura se volcaba por el pozo, se producía una segregación granulométrica, de modo que los finos se acumulaban en la parte más baja del pozo, y las piedras de mayor tamaño iban quedando en las zonas superiores. Se detectó que el sucesivo volcado de escombros dentro del pozo iba provocando el que peso de la columna que rellenaba el mismo compactara el material fino, que iba ganando en compacidad y cohesión (Figura 16).

A pesar de que el diámetro del pozo (4,09 m) cumplía la condición de flujo de Hambley (14), que establece que la relación entre el diámetro del pozo y el diámetro máximo de los bloques vertidos (0,70 m) ha de ser superior a 5 para garantizar el flujo libre a su través, se producían atascamientos recurrentes en el mismo que evitaban el trasiego correcto el material.

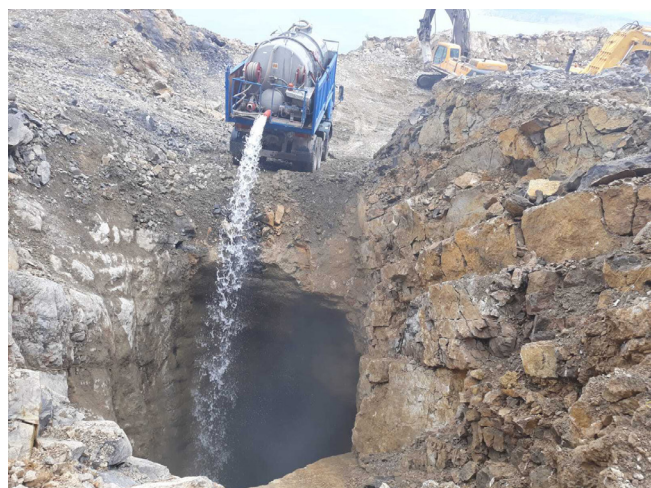
Figura 17. Vertido de agua desde la cabeza superior del pozo subvertical

Se probaron métodos habituales para resolver este tipo de atascos (14), como el empleo de globos de helio ascendentes con explosivo, sin resultados significativos. La estrategia más eficiente para solucionar los atascos consistió en el vertido de agua desde la boca superior de los pozos (Figura 17). Esta estrategia podía deducirse indirectamente de la expresión [1], ya que el diámetro mínimo recomendado para un pozo es directamente proporcional a la cohesión de los finos que lo han de atravesar, y al añadir agua se conseguía reducir la cohesión de los finos apelmazados.

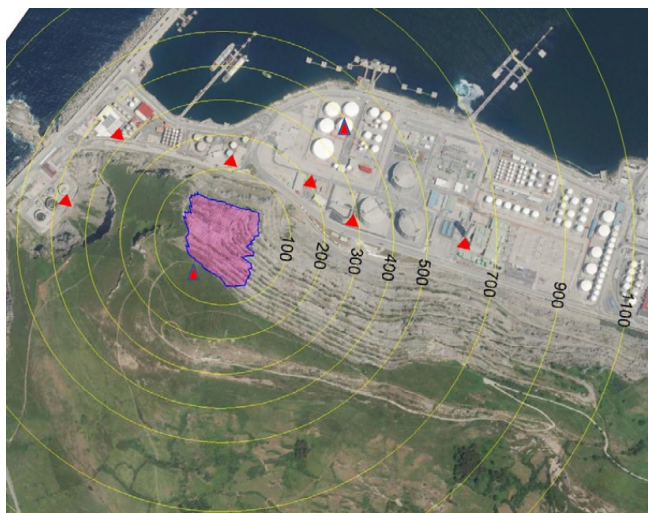
Figura 20. Localización en planta de los equipos de registro de vibraciones y ondas de presión en modo continuo
