El baño andalusí del Nogal o Bañuelo (*ḥammām al-Ŷawza*) en Granada: análisis crítico de un siglo de restauraciones (1919-2018)

The Andalusí bath of el Nogal or Bañuelo (ḥammām al-Ŷawza) in Granada: critical analysis of one century of restorations (1919-2018)

The recent restoration works in the bath of El Nogal or Bañuelo (ḥammām al-Ŷawza) in Granada (Spain), have allowed us to deepen our knowledge of this important example of Andalusí architecture. In this paper we present an introduction to the historical analysis of the building, which allows knowing its origin and evolution. We analyze, in a critical sense, the dozen of restoration and conservation interventions carried out during the last century. Finally, we establish conclusions according to the different areas of the building, where we deem it necessary to deepen and reflect on action proposals that could be considered when programming future interventions. In this way, it will be possible to improve the interpretation of a monument, preserved according to the criteria of scientific restoration and incorporated into the architectural heritage of the city of Granada.

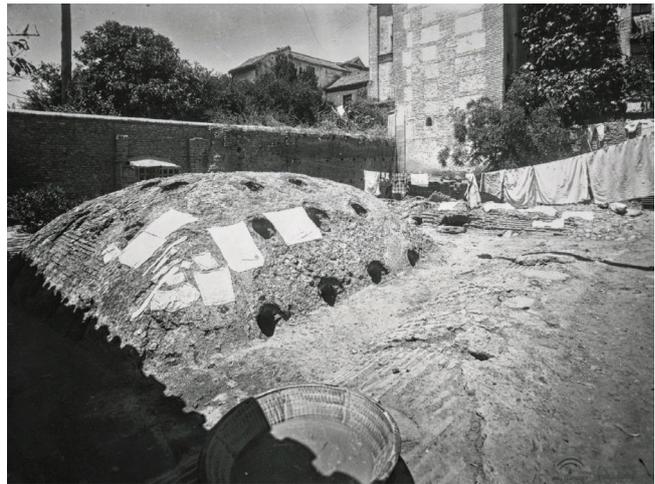
Figura 2. Extradós de las bóvedas del Bañuelo antes de la obra de intervención de Torres Balbás (APAG F-003262).

- Reconstrucción de lucernas en su antigua forma, trasdósándolas con mortero de cemento, fratasándolas e impermeabilizándolas con alquitrán (Figuras 2-3); colocación de vidrios en las lucernas y bajantes de hierro en cajas hechas en los muros para desaguar las bóvedas en atarjea general.

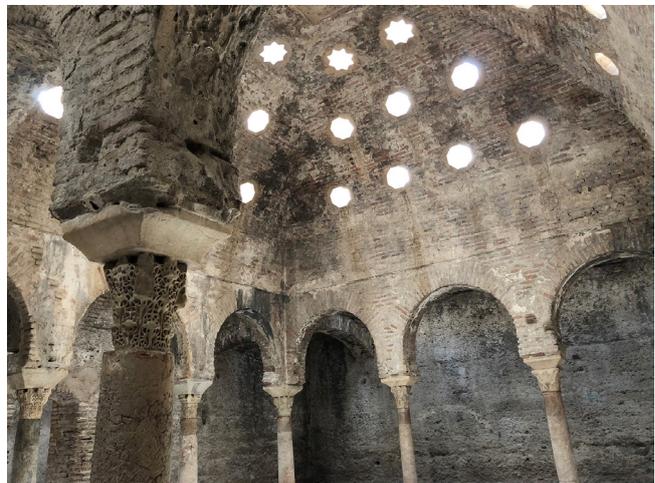
Figura 3. Intradós de la bóveda y arcos de la sala templada del Bañuelo. En primer plano detalle de columna, capitel y cimacio.

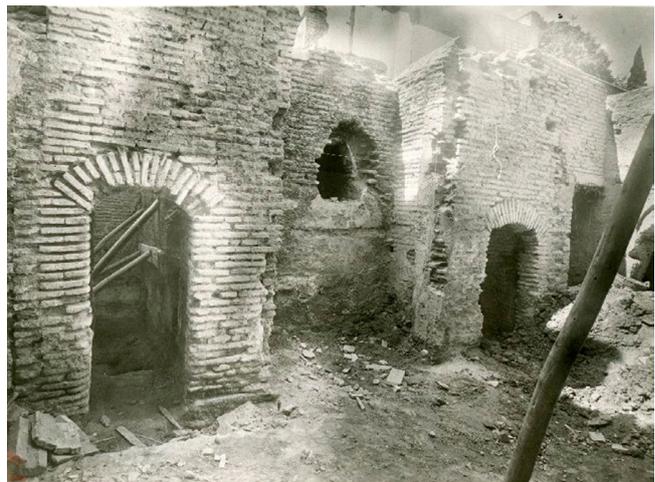
Figura 4. Patio de acceso al Bañuelo durante la ejecución de las obras de Torres Balbás en 1927-28 (APAG F-007288).

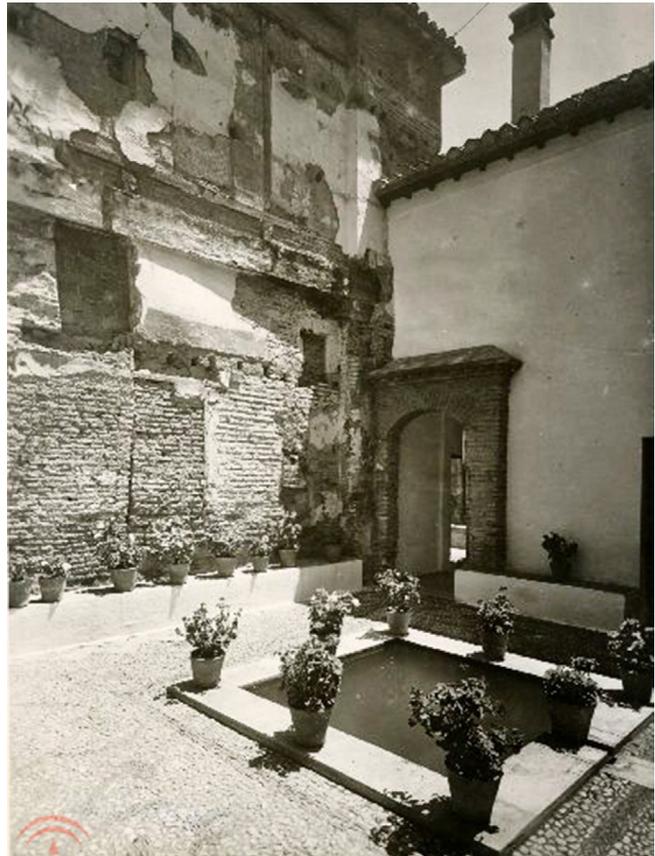
Figura 7. Medianería sin tratar en la vivienda del patio de acceso, una vez finalizadas las obras en 1927-28 (APAG F-007284).

El muro de la casa de la calle Bañuelo nº 3, medianero con el actual patio de entrada, había quedado sin tratar en las obras de 1927-28, después de demoler la crujía de viviendas que lo cubría, tal y como se aprecia en las fotografías (APAG F-007284) (Figura 7). Ante las protestas de la propiedad colindante, el Ministerio, a petición de Torres Balbás, concedió un presupuesto para ejecutar dichas obras.

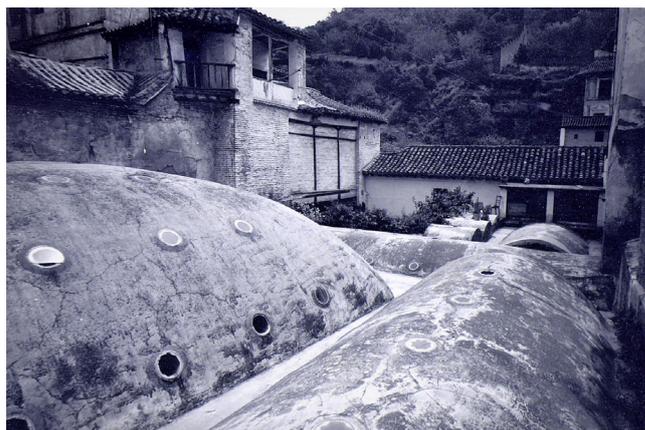
Figura 8. Bóvedas del Bañuelo antes de las obras de 1975 de Prieto-Moreno. Al fondo, volumen de la vivienda (AGA, 26/00096).

El proyecto contiene cuatro fotografías: fachada a Carrera del Darro, Patio Posterior [sala de servicio], Sala segunda [sala fría] y Exterior de las bóvedas (Figura 8). En la imagen de la sala fría falta uno de los cimacios de la arcada de la alhania oeste, que no había sido repuesto por Torres Balbás y que sí se instaló en la intervención de 1994-96, así como el estado de las bajantes colocadas entonces y que fueron sustituidas posteriormente por atadores cerámicos. En la fotografía de las bóvedas pueden verse las lucernas después de la actuación de Torres Balbás, así como la edificación de la vivienda donde aparece el volumen aterrazado de las escaleras, todo ello antes de la galería añadida en 1983.

La descripción de los trabajos de este proyecto coincide con el de 1972, aunque el presupuesto es superior. Si analizamos las fotografías de las bóvedas y del interior, vemos como el estado es similar a 1972. El tendido de mortero bastardo parece que no se ejecutó, aunque es posible que se realizara la impermeabilización, de la que quedaban restos en 2006. También debieron de hacerse los “llagueados en tendeles de fábrica de ladrillo” y los revestimientos de paramentos verticales. Sin embargo, no parece que se ejecutara la pintura a la cal en el interior, sino en los paramentos exteriores de la Carrera del Darro.

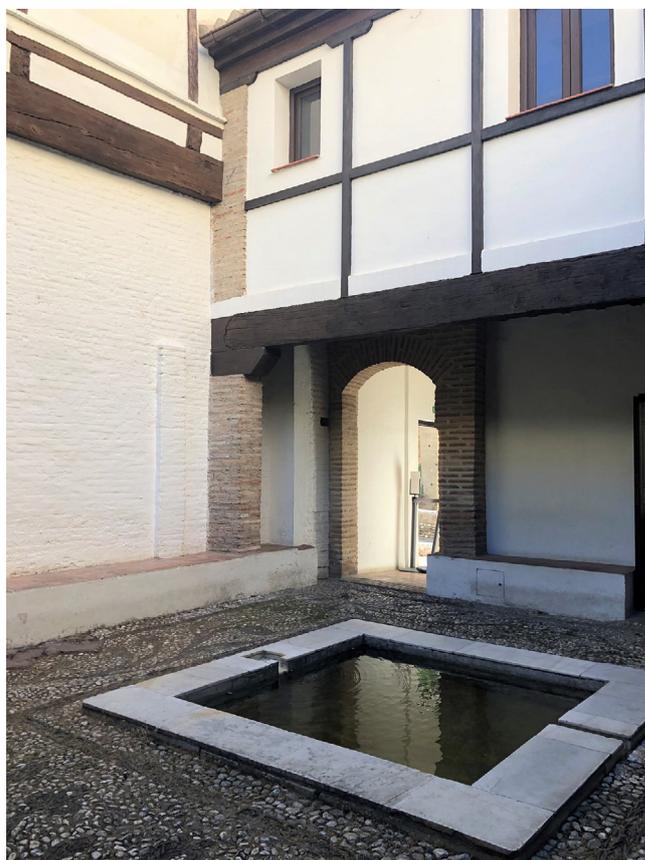
Figura 9. Patio de entrada al Bañuelo con la actual galería añadida.

El nuevo cuerpo de edificación se construyó sobre pilastras de ladrillo coronadas por zapatas de hormigón, que soportan la viga de madera del pórtico. El cerramiento de la galería se

hizo con fábrica capuchina, presentándose exteriormente con pies derechos de madera con zapatas sencillas y escuadrías horizontales sobre el que aparecen dos ventanas (Figura 9), solución que pretendía mimetizar con la de la medianera este del patio. Los trabajos mejoraron la habitabilidad de la vivienda, pero la formalización y ampliación del volumen dificultan la comprensión del espacio, que fue la sala de reposo del baño antes de convertirse en patio abierto. El lenguaje historicista descontextualizado, tomado de la medianería colindante, altera el carácter del espacio original y refuerza un ambiente simulado de patio de vivienda tradicional, ajeno a la historia del edificio.

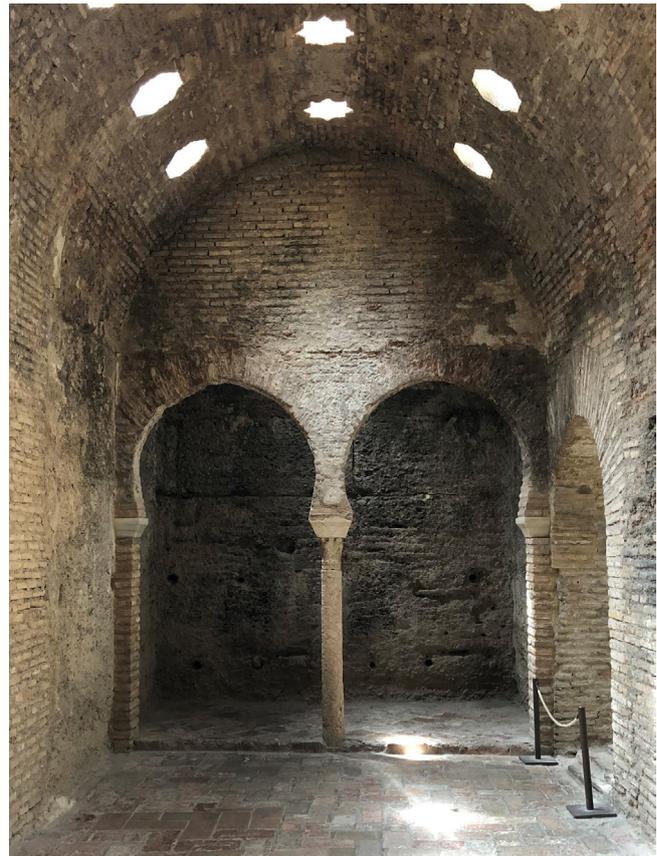
Figura 10. Alhanía oeste de la sala caliente del Bañuelo, con las actuales pilastras de ladrillo y cimacios.

Las dos primeras modificaciones merecen ser analizadas. Rodríguez Sáez, para manifestar la contemporaneidad de su actuación y siguiendo las prescripciones del Art.7. a) de la *Carta del Restauo* italiana de 1987, diseñó unas rejillas con un motivo actual, reconocible y valorado intelectualmente. Sin embargo, la situada en la sala caliente se consideró demasiado impactante, por lo que fue eliminada, manteniéndose solo la de las escaleras de acceso a las bóvedas, por ser zona cerrada al público. Por otra parte, las nuevas columnas y cimacios de Sierra Elvira, contribuían a la estabilidad estructural sin prestarse a confusión con las columnas originales, realizadas con otro tipo de piedra, por lo que consideramos que esta intervención era adecuada, resultando injustificada la instalación de las pilastras y los nuevos cimacios. No obstante, es cierto que esta solución sí aparecía originalmente en la sala fría, y que ambas estancias presentan una estructura similar, aunque existe una jerarquización a favor de la caliente, por su mayor anchura y disponer columnas y capiteles de acarreo, en los arcos de sus alhanías. De ellas solo se conservan las del lado este, semiempotradas en los muros, mientras que las

Este detalle fue recogido en los planos de Torres Balbás (Figura 5) y mantenido como testimonio arqueológico en sus obras y en las de Prieto-Moreno. Sin embargo, la nueva actuación ocultó esta huella material al insertar las pilastras y sustituir el material de los cimacios que las coronan, alterando la valorización formal del espacio y su correcta interpretación. Cabe destacar, no obstante, que se mantuvo el registro del año de la actuación, que fue nuevamente grabado en los nuevos cimacios, siguiendo el proyecto de Rodríguez Sáez.

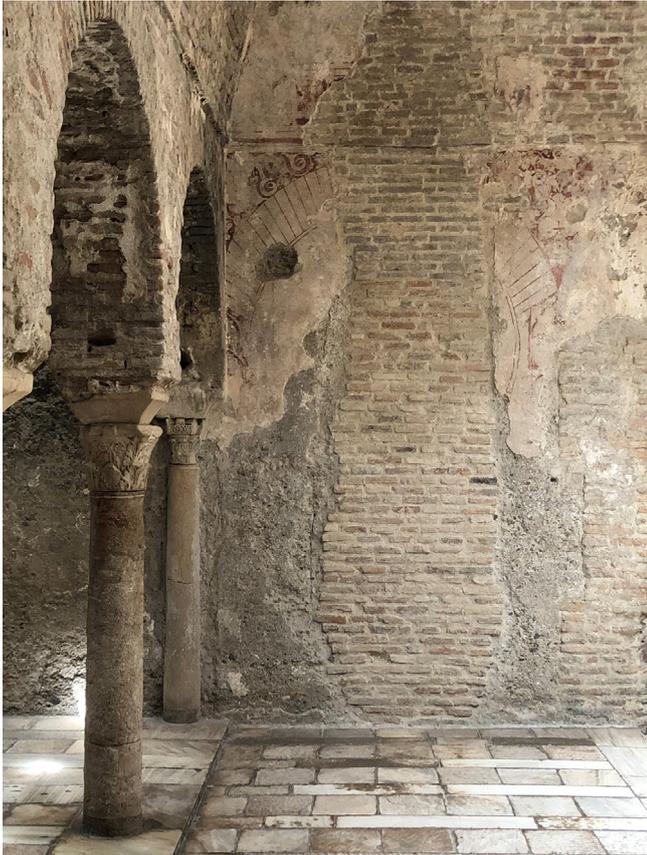
Figura 11. Vista hacia el norte de la sala templada del Bañuelo.

Los trabajos consistieron en la limpieza y consolidación de los restos de pinturas murales existentes en el muro que separa la sala templada de la caliente, que representan tres arcos de herradura con rosca de dovelas fingidas, y salmeres y enjutas decoradas con ataurique y epigrafía cúfica, con capiteles, también decorados, sobre columnas. Estas pinturas de color rojo, ya identificadas por Gómez-Moreno (1), están realizadas al fresco sobre el enlucido de cal que cubría el muro, y simulaban la cuarta galería de dicha sala. La intervención afectó también a la consolidación de los paramentos de ladrillo que cerraban las chimeneas de salida de humos del hipocausto. Uno de estos huecos, el situado al oeste de la puerta, ya aparecía exageradamente abierto en el grabado de Girault de Prangey. El otro se ve también, pero cerrado con fábrica de ladrillo (Figura 11).

Especial interés merecen estos cerramientos de ladrillo pues, probablemente, procedían de los trabajos de mantenimiento de época medieval o principio de época moderna, para deshollar las chimeneas que estaría atascadas debido a su constante actividad. Estas fábricas cerámicas, situadas en ambos lados del muro de hormigón, fueron desmontadas parcialmente durante los siglos de abandono del baño y no fueron repuestas hasta los trabajos de Torres Balbás. El arquitecto ejecutó un nuevo cerramiento con ladrillo reutilizado recibido con mortero de cemento, según el criterio usado en las reintegraciones del resto del baño. El resultado mostraba la diferencia entre la obra de restauración y la fábrica de ladrillo antiguo, gracias al tipo del aparejo, pues predomina la disposición a tizón, así como por el color y textura del mortero de recibido, pues los ladrillos, al ser reutilizados, eran del mismo tipo antiguo. La actuación de 2017 afectó también a la fábrica de Torres Balbás, realizando un

nuevo tratamiento epidérmico de las juntas. La solución resulta integrada pero dificulta la lectura estratigráfica presente en el paramento (Figura 11).

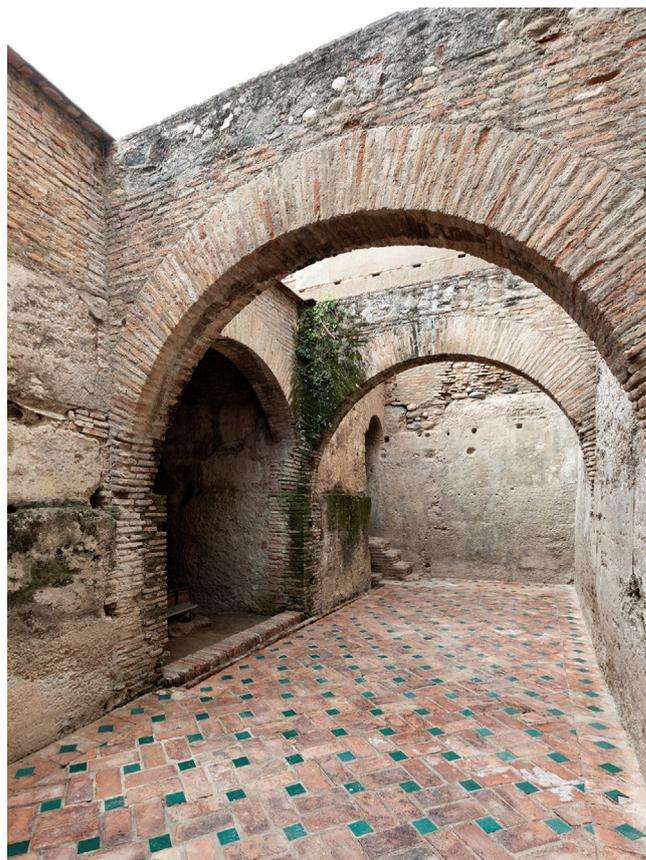
Figura 13: Vista de la sala de servicio. Al fondo, escalera medieval para subir a cubierta. Foto: Cristina García Zarza.

El segundo de los ámbitos que requieren una profunda reflexión se sitúa en el otro extremo del baño, en la sala de servicio y su conexión con los espacios interiores. Torres Balbás consideró, en su proyecto de 1927, que no era urgente rehacer la bóveda que cubría esta sala. Sin embargo, a pesar de las intervenciones realizadas, la zona se encuentra permanente afectada por humedades y resulta uno de los ámbitos de mayor riesgo estructural, debido a la importante altura del muro de la casa colindante que apoya en la fábrica del baño, en su frente norte (Figura 12). En la actualidad, podría plantearse la reconstrucción documentada de la bóveda, pues existen improntas evidentes y restos del arranque de la rosca de ladrillo que la conformaba. Por otra parte, el pavimento con olambrillas instalado en 1994-95 es inapropiado para la zona de servicios y, además, elevó el nivel unos 15 cm, ocultando parcialmente el primer peldaño de la escalera original de subida a cubierta, por lo que sería adecuado sustituirlo por otro más apropiado (Figura 13).
