# La “Notre Dame” española. La reconstrucción de la Catedral de Sigüenza tras la Guerra Civil

## *The Spanish “Notre Dame”. The reconstruction of Sigüenza Cathedral after the Spanish Civil War*

Rocío Maira-Vidal (\*)

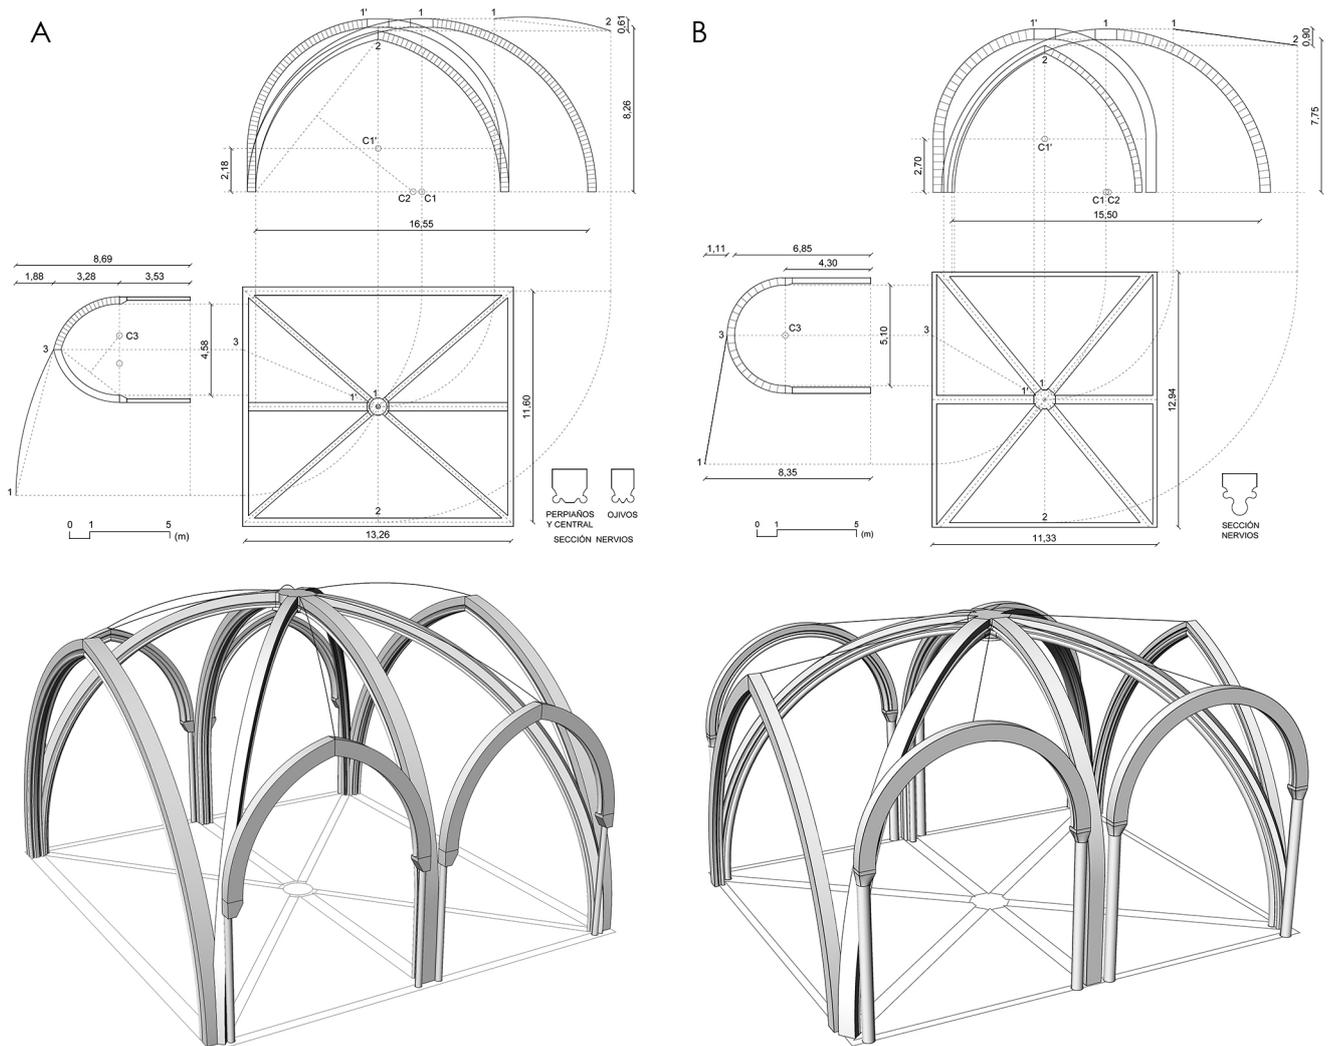
Figura 1. A: Monteas y modelo 3D de las bóvedas sexpartitas de la Catedral de Notre Dame de París. B: Monteas y modelo 3D de la bóveda sexpartita original del crucero sur de la Catedral de Sigüenza. Dibujos de la autora.

La tipología de bóveda sexpartita que se utilizaba de forma más frecuente se diferencia del modelo parisino por la geometría de su nervio central, en este caso apuntado y ligeramente peraltado sobre la línea de imposta, del orden de 30 cm. Las dos tipologías restantes son menos habituales, utilizándose únicamente en algunos casos en Gran Bretaña y España, y en ellas el cambio se produce en la geometría de los nervios diagonales, apuntados en una y rebajados en la otra, mientras que el resto de sus nervios son apuntados (2).

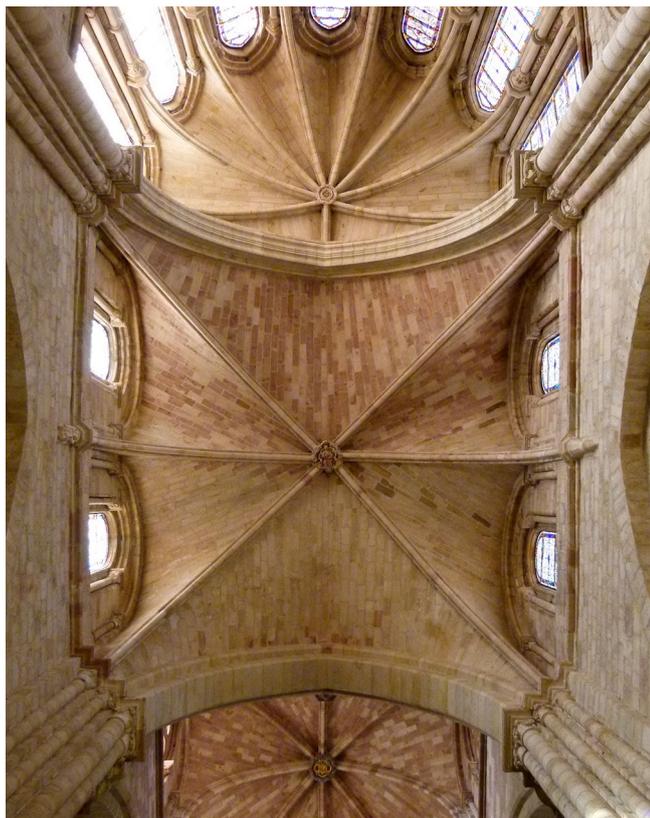
**Figura 2.** Bóveda sexpartita del presbiterio de la Catedral de Sigüenza. Fotografía de la autora.

El cromatismo de la piedra utilizada en los años 40, arenisca con vetas rojizas, permite también diferenciar las zonas reconstruidas frente a las originales (figura 2). La piedra original presenta tonos mucho más pálidos.

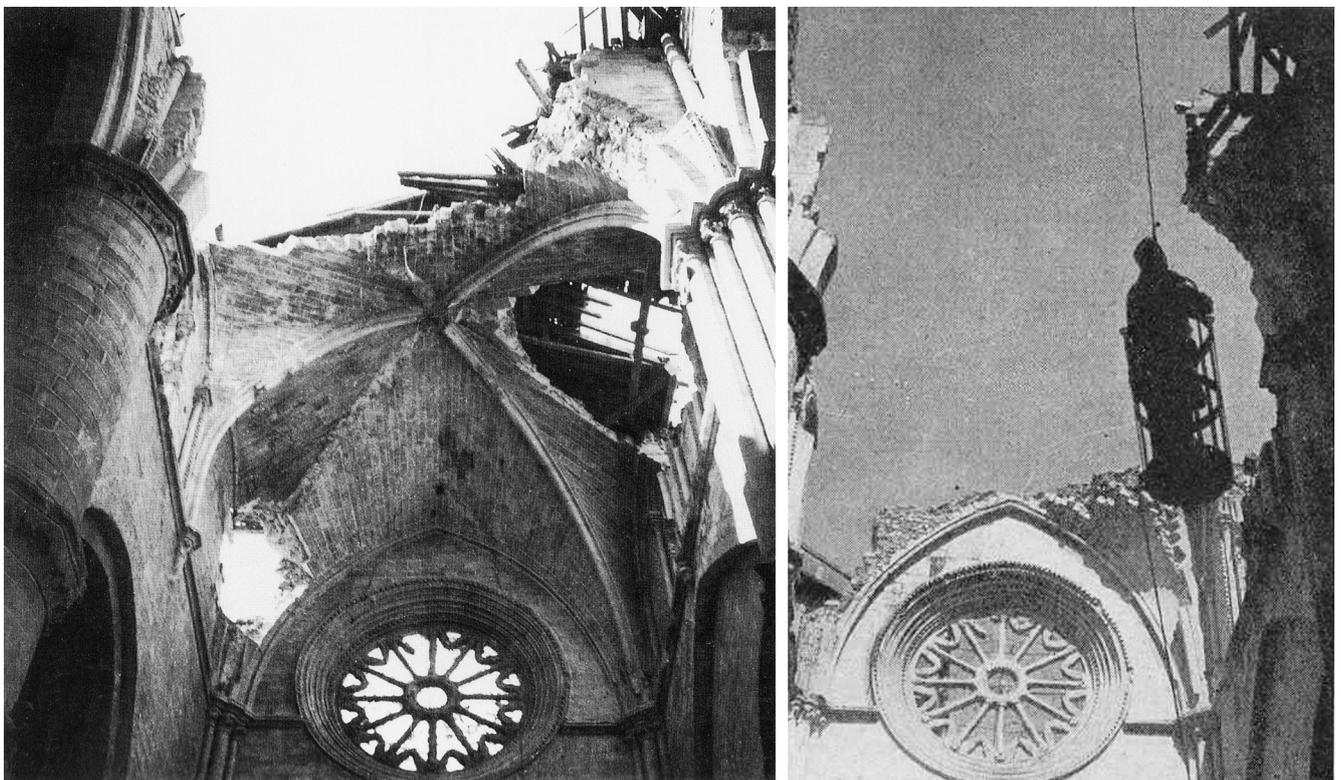
**Figura 3.** A la izquierda, estado de la bóveda del crucero norte como consecuencia del bombardeo de 1938. Fotografía de Torres Balbás (19). A la derecha, ruina total de la bóveda del crucero norte al final de la contienda. Fotografía de Antonio Labrada (13).

Al final de la guerra la cabecera resultó de nuevo seriamente dañada, perdiéndose las bóvedas del ábside y del crucero norte y central en su totalidad, así como la mitad oriental del presbiterio (figura 3).

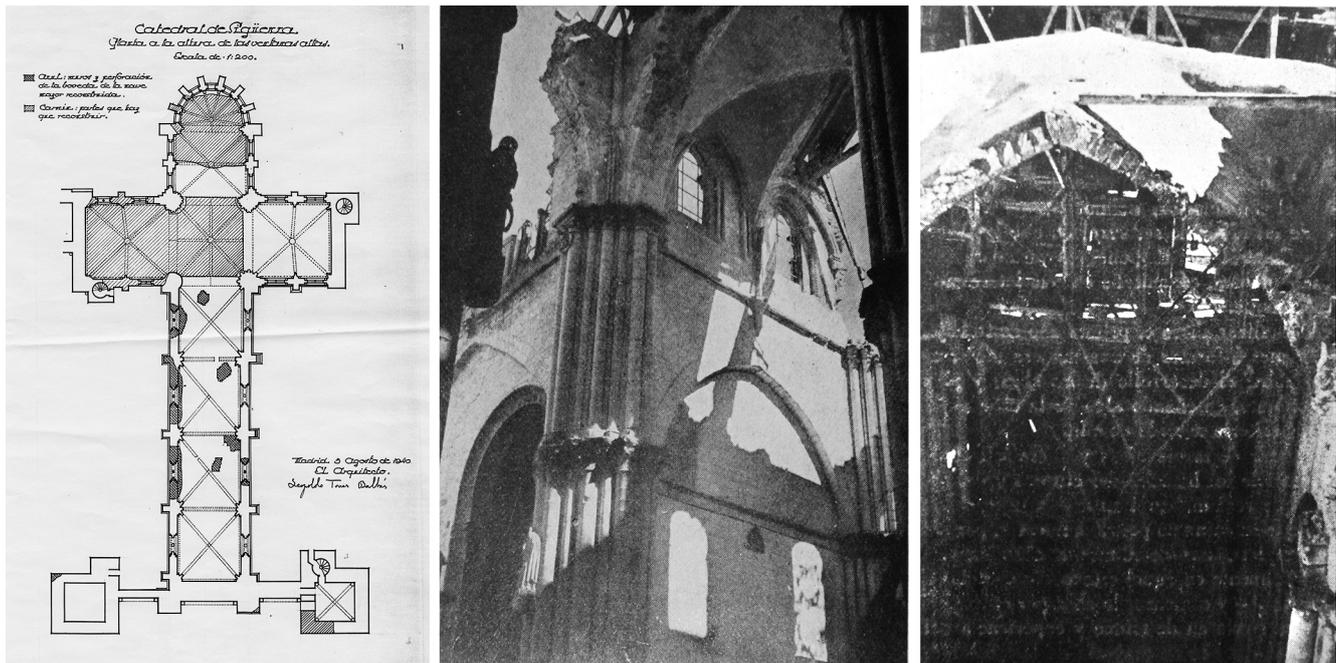
Figura 4. Plano indicativo de los daños en la catedral realizado por Torres Balbás para el proyecto de restauración de 1940 (izquierda). Estado de ruina de la bóveda del presbiterio al final de la guerra (centro y derecha). Fotografías de Antonio Labrada (13).

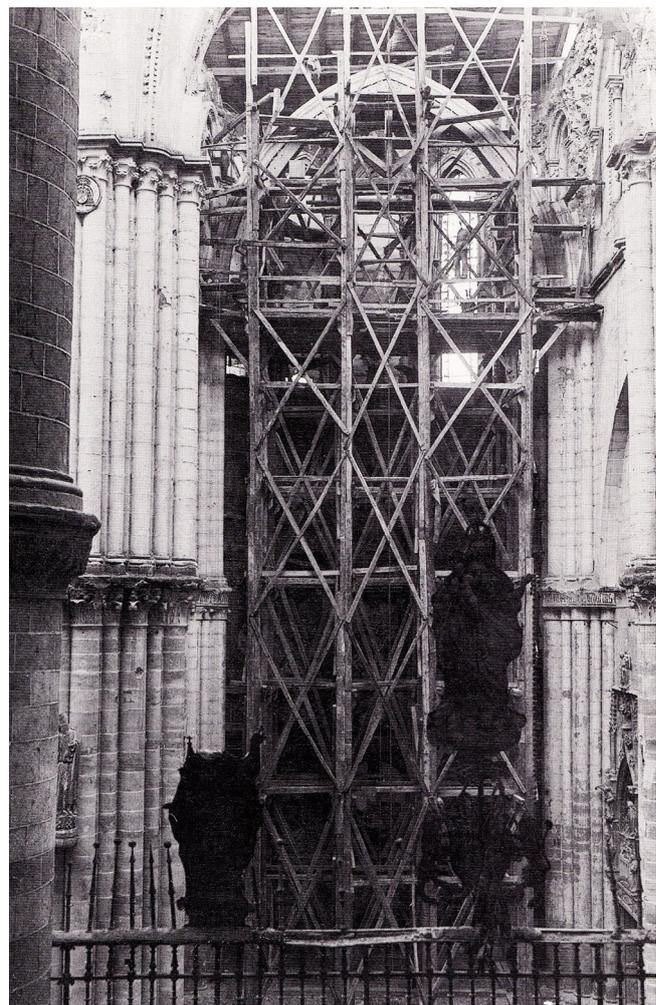
Figura 5. Castillete y cimbras de madera empleados en la reconstrucción de la cabecera. Fotografía de Antonio Labrada (13).

La línea de cornisa, que señala la cota a la que se debía de colocar la plataforma de apoyo para las cimbras de los nervios, se sitúa a 20 metros. En vez de construir castilletes y andamios de madera desde el suelo del templo para dar apoyo a las cimbras, el arquitecto propuso la construcción de varios castilletes metálicos con ruedas, de tal forma que una vez terminada una bóveda, los medios auxiliares se pudiesen reaprovechar en la siguiente, abaratando la obra y reduciendo los tiempos de ejecución. Estos planteamientos recuerdan los sistemas de estandarización de las bóvedas medievales, donde los nervios de los distintos tramos de abovedamiento se diseñaban con la misma curvatura para poder reutilizar las cimbras en los tramos siguientes, reduciendo los medios auxiliares al poder trasladarlos para ejecutar las nuevas bóvedas. Sin embargo este tipo de recursos no fueron empleados en la catedral seguntina, tal y como veremos más adelante, limitándose a reaprovechar los castilletes, pero no las cimbras. En las fotografías de la obra (13) podemos constatar que al menos los castilletes empleados para el apoyo de las cimbras de la cabecera, eran de madera y sin ruedas (figura 5).

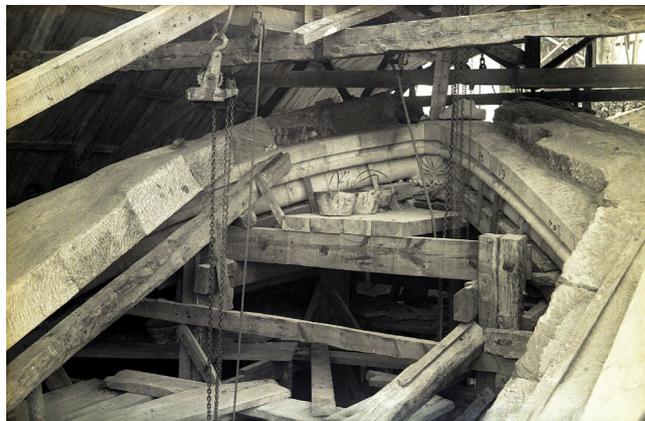
**Figura 6.** Cimbra ejecutada para el montaje de la bóveda del ábside. Fotografía de Pedro Archilla Salido (11).

En la fotografía de Archilla Salido del proceso de construcción de la bóveda del ábside se pueden ver las cimbras realizadas para el montaje de los nervios, con pequeños listones de madera clavados cada 40 o 50 cm en sus laterales, impidiendo así los movimientos de las dovelas fuera de su plano vertical durante su colocación (11). Los pies derechos y arriostramientos de la zona central permitían la colocación de tabloneros formando pequeñas plataformas de trabajo que se irían moviendo dependiendo del desarrollo de las obras. En la zona izquierda, a continuación de la última hilada de plementería ya terminada, hay una viga de madera apoyada sobre los castilletes auxiliares. Éste debió ser el tipo de apoyo empleado para la ejecución de las plementerías, que marcaba la dirección de la hilada y a su vez

permitía apoyar los plementos hasta que la hilada se cerraba y los morteros de cal fraguaban ligeramente, pudiendo ser autoportante (figura 6). Este sistema tan sencillo evitó la fabricación de grandes cimbras para las plementerías y probablemente se asemeja a los métodos utilizados en la Edad Media (15).

Las bóvedas del ábside y del crucero central son completamente nuevas, la primera cuenta con numeración en sus piezas, que aparece en las fotografías de Archilla (figura 6), mientras que la segunda presenta decoración franquista en su clave. La única bóveda original conservada en su totalidad es la del crucero sur.

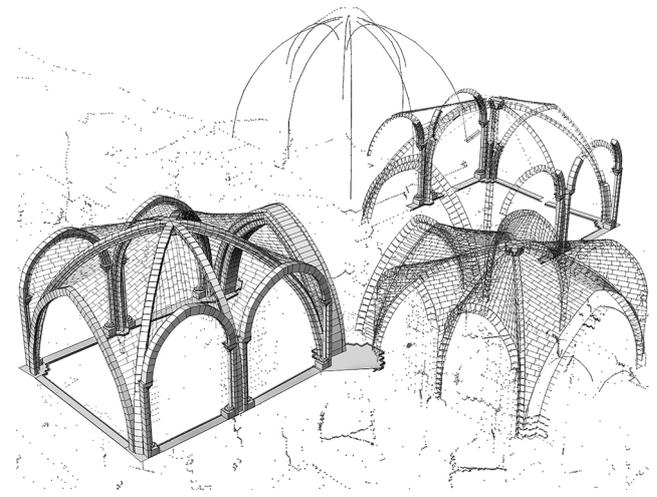
Figura 7. Levantamiento topográfico realizado para analizar las bóvedas de la cabecera. Imagen de la autora.

Para llevar a cabo el análisis constructivo de las bóvedas sexpartitas de la Catedral de Sigüenza para mi tesis doctoral realicé un levantamiento pormenorizado de la cabecera con estación total láser, definiendo el despiece completo de sus bóvedas (figura 7). El trabajo de campo se alargó durante 17 días, lo que me permitió analizar in situ las bóvedas pieza por pieza (21). El visor de la estación total, con 42 aumentos, hizo posible la observación de las dovelas y plementos con detalle.

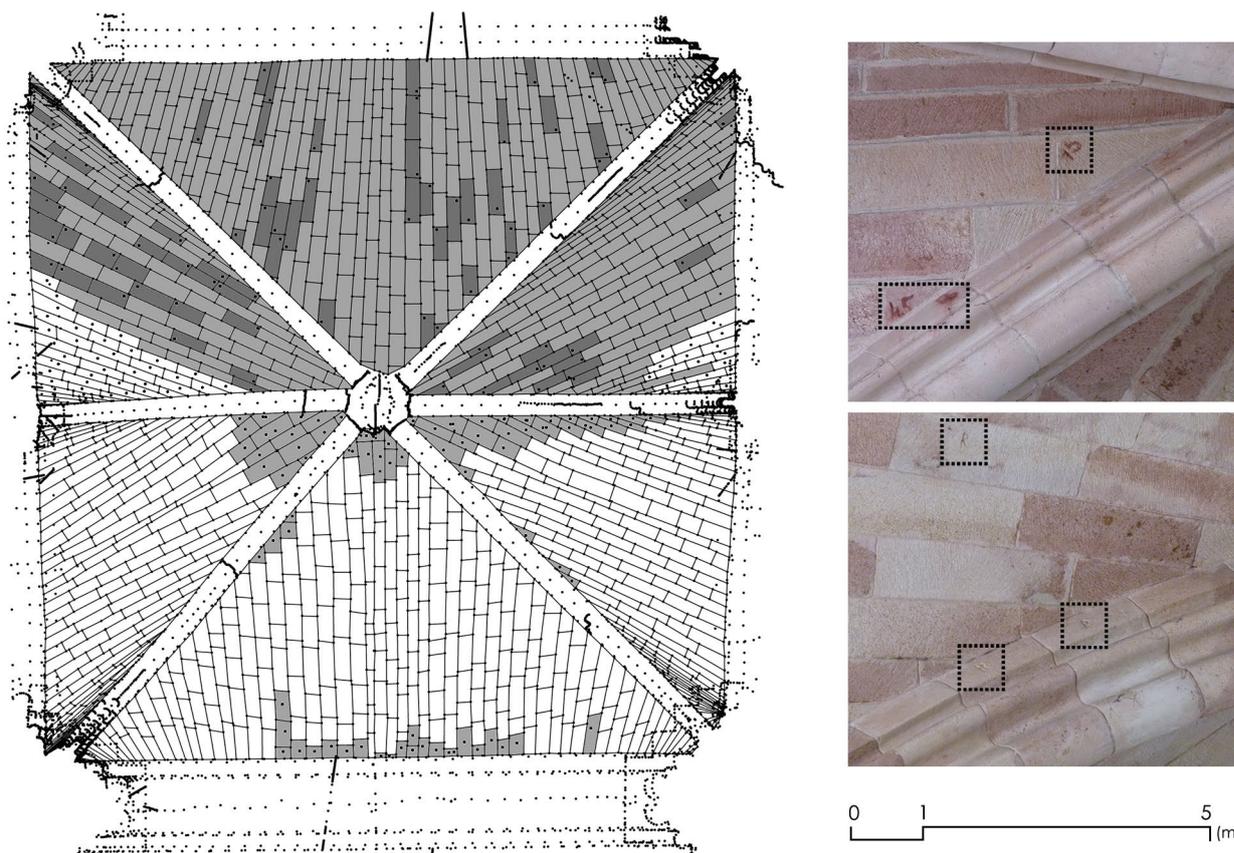
**Figura 8.** Planta topográfica de la bóveda del presbiterio (izquierda). La parte oscura corresponde a la mitad reconstruida. En color gris claro los plementos de nueva talla, en color gris oscuro los plementos nuevos que conservan las marcas. A la derecha, numeración de las piezas en la bóveda del presbiterio (arriba) y marcas de cantería modernas en la bóveda del crucero norte (abajo). Plano y fotografías de la autora.

En el plano de la figura 8 se han señalado las marcas detectadas en la bóveda del presbiterio. Se concentran en su mitad oriental, lo que nos permite confirmar que su mitad Oeste fue finalmente consolidada y es original. Los nervios son casi todos nuevos, con excepción de las primeras 5 o 6 piezas desde la cornisa, tal y como se aprecia en las fotografías (13). La clave, tal y como indican Torres Balbás y Labrada, es original.

La bóveda del crucero norte fue completamente reconstruida. En ella no se conserva numeración, solo se han encontrado marcas de cantería representando una “R”. Esta marca aparece tanto en las dovelas de los nervios como en las plemen-

terías (figura 8). Solo se conservan originales las dos o tres primeras dovelas de cada nervio. La clave resistió la caída, según afirman ambos arquitectos en sus informes, sin embargo su aspecto es nuevo, por lo que no se ha podido confirmar si se trata de la pieza original restaurada o si por el contrario es una pieza nueva.

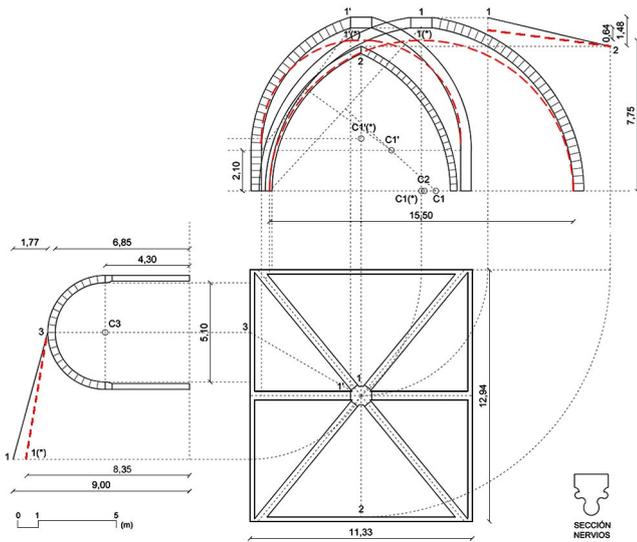
**Figura 9.** Montea de la bóveda reconstruida del crucero norte con la traza de la montea original en línea discontinua. Dibujo de la autora.

La bóveda del crucero norte era igual a la del crucero sur, sin embargo Labrada no debió estudiar a fondo la geometría de la bóveda gemela conservada, donde podían observarse las formas rotundas de los arcos, semicirculares y apuntados. Por el contrario el arquitecto debió situar la altura de la clave central y posteriormente trazó arcos ligeramente apuntados desde los arranques, que conservaban ocho o nueve dovelas originales, llegando a la altura deseada. La bóveda reconstruida presenta nervios diagonales ligeramente apuntados y el nervio central apuntado y peraltado únicamente 2,10 metros sobre la línea de cornisa, el peralte incompleto que marcaban las dovelas conservadas en los arranques. La clave está situada 1,25 metros por encima de su cota original, probablemente como resultado de igualar su altura con la clave de la bóveda sur, lo que provocó que no se pudiese alcanzar su altura con arcos semicirculares (figura 9).

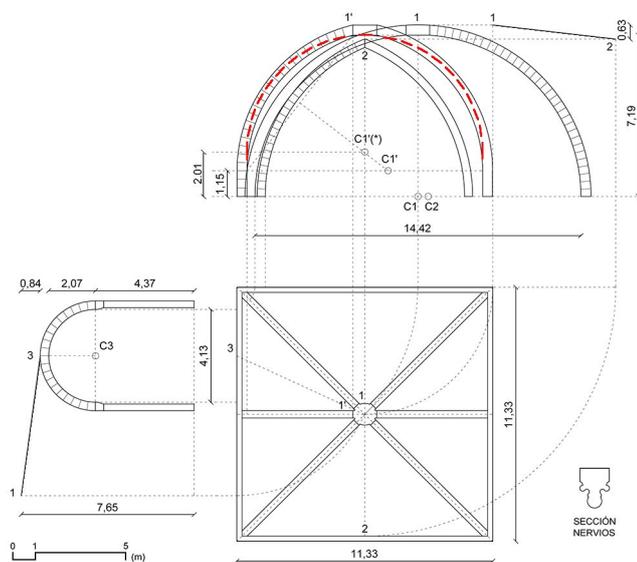
**Figura 10.** Montea de la bóveda reconstruida del presbiterio. En línea discontinua la montea original. Dibujo de la autora.

se precipitó al suelo, las plementerías que la rodeaban se mantuvieron en pie, lo que permitía conocer su altura. Labrada ignoró estas características geométricas y de nuevo trazó arcos apuntados desde el peralte consolidado, 1,15 metros, que estaba incompleto por lo que la bóveda perdió su geometría original. El resultado es una solución ambigua, a caballo entre las dos tipologías de sexpartita posibles (figura 10).

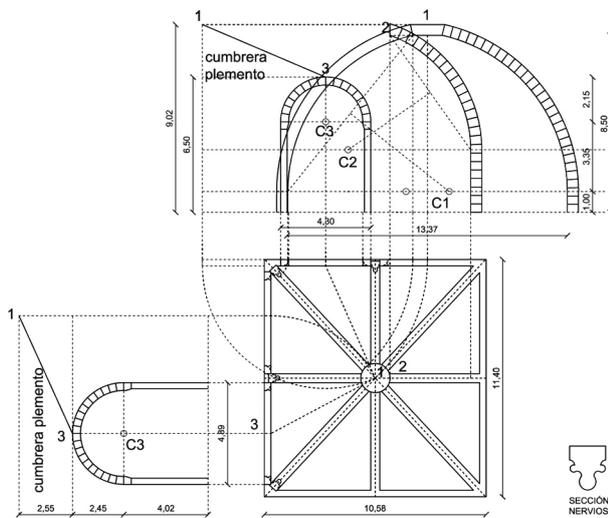
Figura 11. Montea de la bóveda octopartita del crucero central construida por Antonio Labrada. Dibujo de la autora.

La bóveda octopartita de Labrada, a menudo mal representada con arcos rebajados (22), es una bóveda muy estilizada, con arcos apuntados que permiten una elevación añadida a la del cuerpo del crucero sobre el que se levanta, alcanzando su clave los 36,62 metros de altura (figura 12). El diseño de la escultura de sus elementos indica su factura en plena postguerra, tal y como señala el escudo franquista en la tortera de

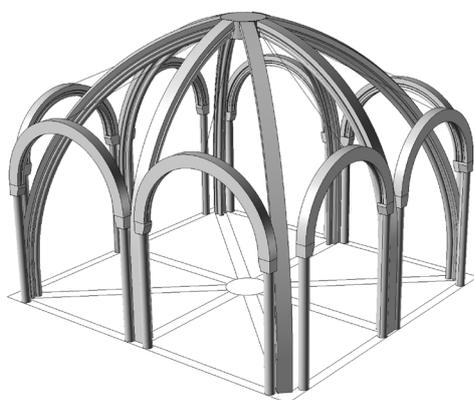
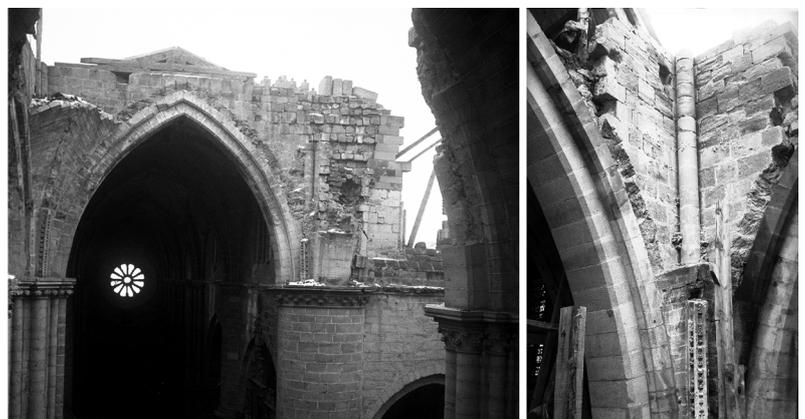
Figura 12: Izquierda: Modelo 3D de la bóveda octopartita construida por Labrada en el crucero. Figura realizada por la autora a partir de la medición topográfica llevada a cabo en la cabecera. Derecha: Fustes ocultos tras la ruina de la bóveda cuatrimpartita del Cardenal Mendoza construida en el siglo XV en el crucero central. Fotografías de Pedro Archilla Salido, 1941 (11).
