# Método de diagnóstico y valoración de daños en acabados por flecha diferida de forjados de hormigón

## *Method of damage diagnosis and valuation in finishing by long-term deflection of filled slab floors*

Javier Pinilla (\*), Felix Lasheras (\*)

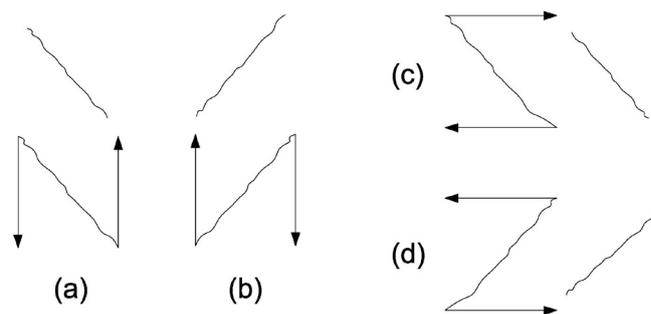
Figura 1. Tipos de fisuras en zigzag: Grupos verticales (a) en “4”, (b) en “N” y horizontales (c) en “S” y (d) en “Z”.

- **z: Zigzag** (4/I, N, S, Z). Grupo de fisuras inclinadas paralelas a lo largo de una línea, típicas de deformaciones o esfuerzos cortantes. Si añadimos “mentalmente” unas flechas imaginarias a este tipo de fisuras, podemos designarlas como “4” o “I” (“N” simétrica) si la inclinación de las fisuras es de  $45^\circ$  (figura 1.a), o como “N” si es de  $-45^\circ$  (o  $315^\circ$ ) (figura 1.b). Las alineaciones horizontales se designan como “Z” si son a  $45^\circ$  (figura 1.d) o como “S” si son a  $-45^\circ$  (figura 1.c). Las flechas nos señalan la dirección y el sentido de los desplazamientos relativos.

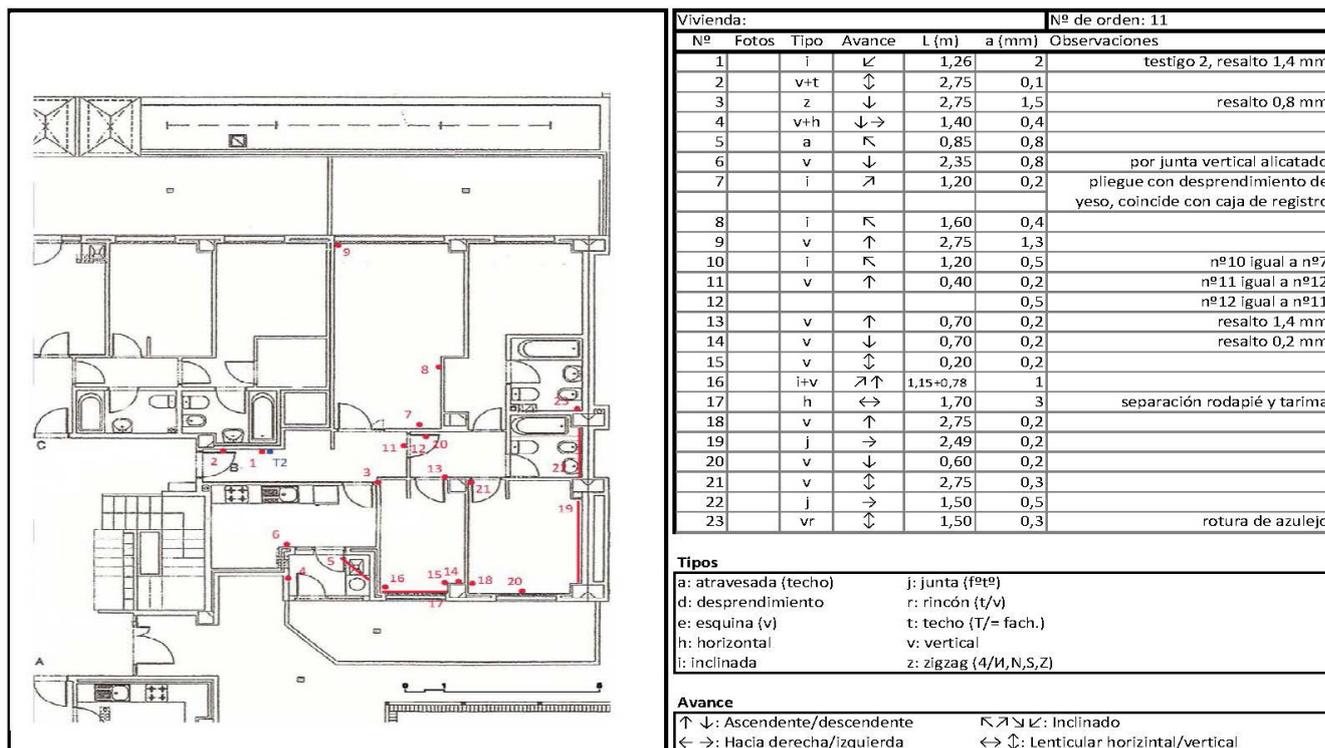
Figura 2. Ejemplo de ficha de toma de datos de fisuras en vivienda. En la planta se marca en rojo la posición de las fisuras numeradas y en azul se marca la posición de los testigos numerados. En la tabla se apuntan las características de las fisuras.

- **Localización.** En un plano se sitúan tanto las fisuras observadas como los posibles testigos que se coloquen, con indicación de su numeración y los puntos de toma fotográficos si fuera conveniente.

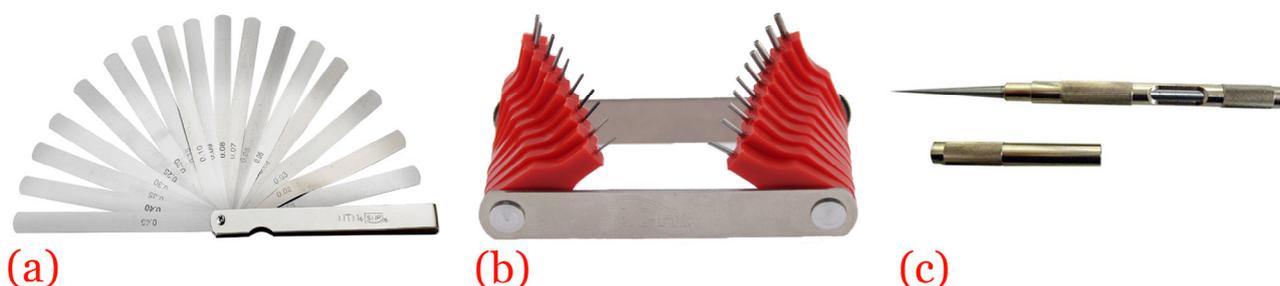
Figura 3. Herramientas para la medición de amplitud de fisuras: (a) Galga de espesores 0'05-1'0mm, (b) galga para toberas 0'45-1'5mm y 1'5-3'0mm y (c) calibre cónico 0'01-5'00mm.

- $a < 0,5$ mm. Galga de espesores (figura 3.a).
  - $0,45 < a < 3,0$ mm. Galga para toberas (figura 3.b).
  - $a < 5$ mm. Calibre cónico con una precisión de  $0,01$ mm (figura 3.c).

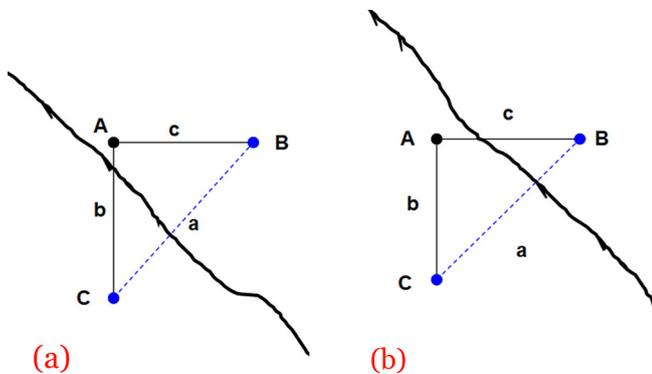
Figura 4. Triángulo rectángulo en fisura inclinada.

- **Triángulo rectángulo** (figura 4). Se utiliza para fisuras inclinadas. La hipotenusa se traza perpendicular a la fisura. En función de la posición de los puntos respecto a la fisura obtenemos los siguientes valores:
  - Cateto vertical cruza la fisura (figura 4.a). Los incrementos de medición del cateto vertical, *b*, indican el asiento, los incrementos de la hipotenusa, *a*, la abertura de la fisura y el cateto horizontal, *c*, nos da información sobre la exactitud de la medición.

- Cateto horizontal cruza la fisura (figura 4.b). Los incrementos de medición del cateto horizontal,  $c$ , indican el desplazamiento, los incrementos de la hipotenusa,  $a$ , la abertura de la fisura y el cateto vertical,  $b$ , nos da información sobre la exactitud de la medición.

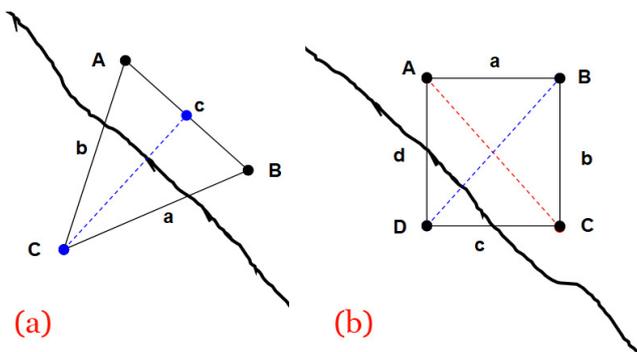
Figura 5. Disposiciones en fisuras inclinadas: (a) triángulo isósceles, (b) rectángulo.

- **Triángulo isósceles** (figura 5.a). Sirve para cualquier posición de fisura, pero es el que menos información da. Se traza con la base paralela a la fisura. La medición de la base,  $c$ , da información sobre la exactitud de la medición, la abertura de la fisura se obtiene de la fórmula de la altura de un triángulo isósceles:

$$h = \sqrt{a^2 - \frac{b^2}{4}}$$

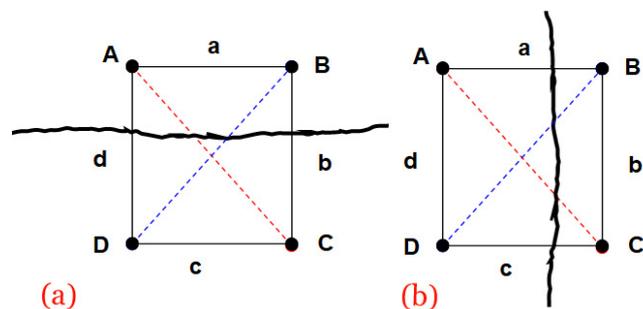
Figura 6. Disposiciones en rectángulo: (a) fisuras horizontales, (b) fisuras verticales.

- Fisura horizontal (figura 6.a). Los incrementos de medición de los lados verticales indican el asiento, las mediciones de lados horizontales sirven para conocer la exactitud de la medición.
- Fisura vertical (figura 6.b). Los incrementos de medición de los lados horizontales indican el desplazamiento, las mediciones de lados verticales sirven para conocer la exactitud de la medición.

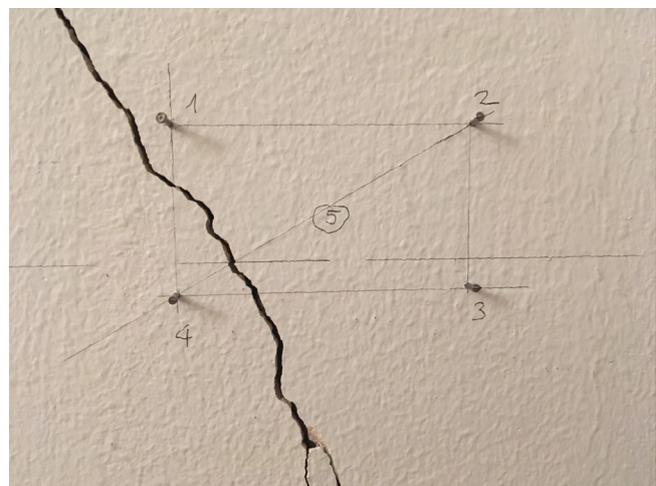
Figura 7. Medición de distancias entre puntos de control.

La lectura de las distancias entre los vértices del cuadrilátero testigo se ha realizado con un calibre digital Vogel Digi Plus-Line, modelo 202010, con certificado de calibración CO-86392 y precisión de 0'01mm.

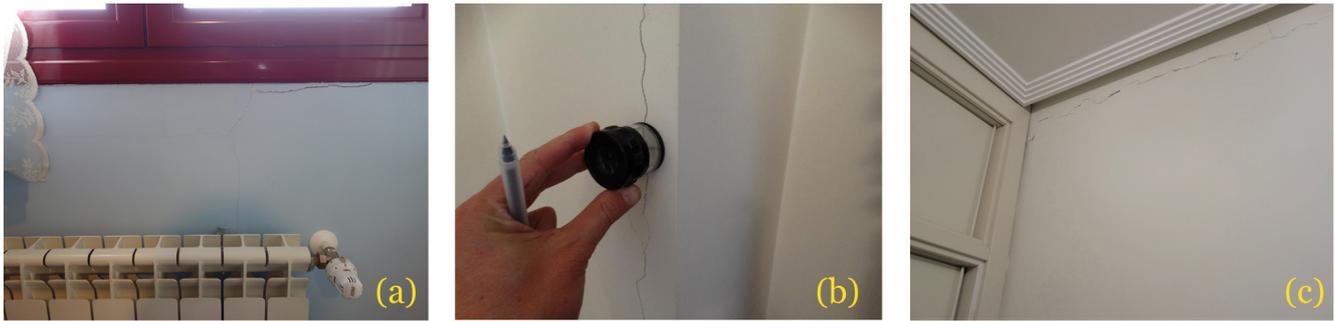
Figura 8. Daños en tabiquerías y trasdosados: (a) Fisuras bajo ventanas, (b) medición con lupa micrométrica de fisuras verticales en mochetas, (c) aplastamiento de retacados de yeso.

- $0,1$ mm  $< a$ . Lupa micrométrica (figura 8.b).
  - $0,05 < a < 2,0$ mm. Regla de fisuras.
- **Observaciones.** Se anota cualquier circunstancia relevante, como si hay un resalte o tecteo a ambos lados de la fisura, y su magnitud (medida con galga o calibre), coincidencia con rozas o con fisuras en la otra cara del tabique, continuidad en paramentos ortogonales, etc.

- A. Daños en tabiquerías y trasdosados:
  - Fisuras horizontales y verticales en los trasdosados bajo las ventanas (figura 8-a). Tipo *h* y *v* de figura 1.
  - Fisuras verticales en las mochetas que configuran los forrados de ladrillo de los pilares de fachada (figura 8-b). Tipo *e* de figura 1.

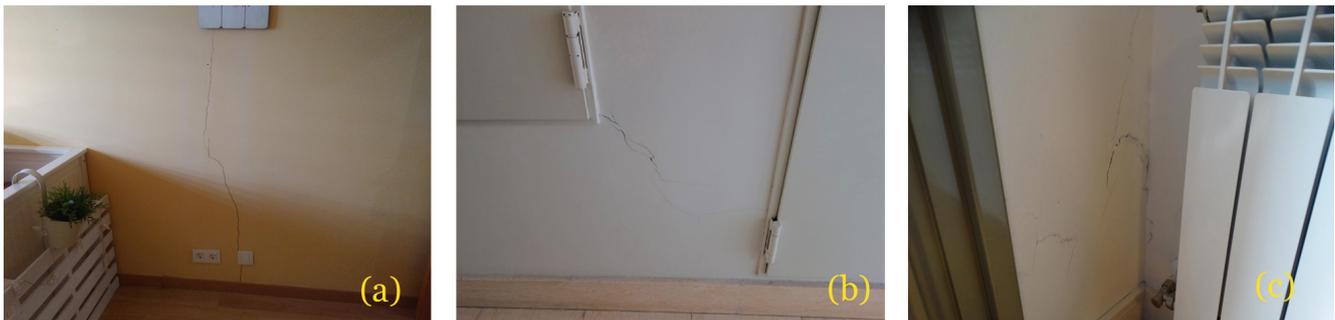
Figura 9. Daños en tabiquerías y trasdosados: (a) Fisuras verticales en tabiques perpendiculares a fachada, (b) fisuras inclinadas en registros de instalaciones, (c) desprendimientos de guarnecidos por aplastamiento en plantas bajas.

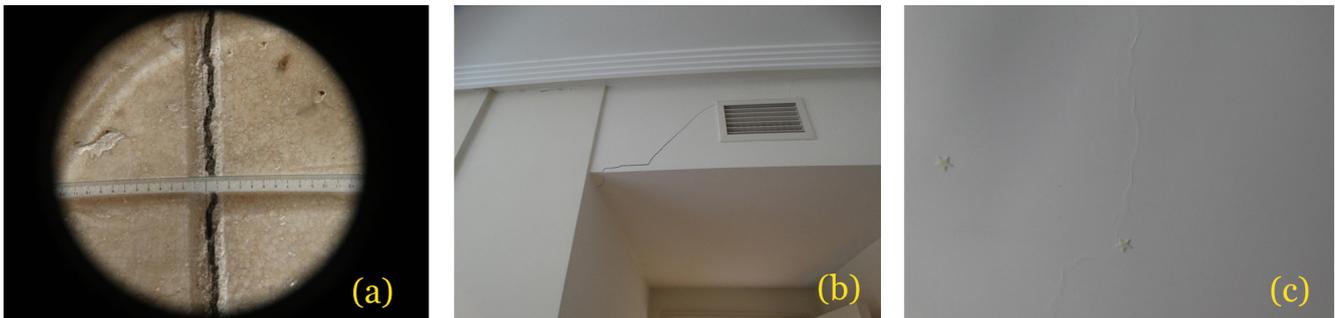
Figura 10. Daños en aplacados: (a) Apertura de juntas. Daños en techos: (b) Fisuras en tabicas y falsos techos de escayola, (c) pliegues en pinturas.

- Roturas o aberturas de juntas de chapados y alicatados de cuartos húmedos (figura 10-a).
- B. Daños en techos:
  - Fisuras en tabicas y falsos techos de escayola (fig. 10-b). Tipo *t* de figura 1.

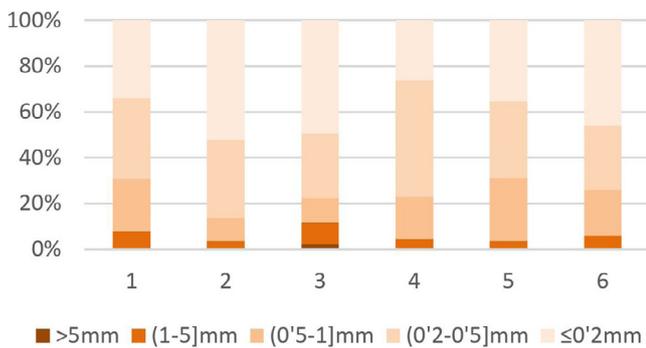
Figura 11. Porcentajes de fisuras distribuidas por amplitud.

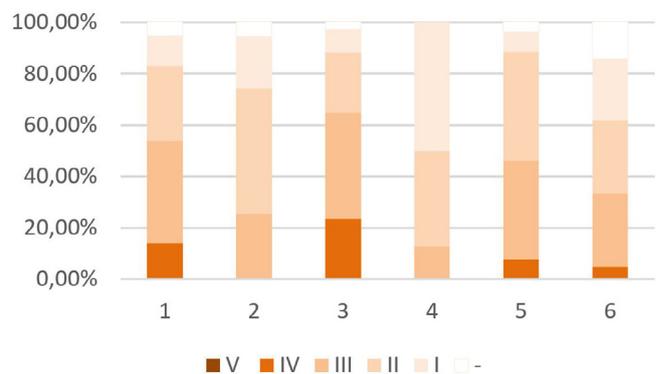
Figura 12. Porcentajes de viviendas por grados de afectación.
