# Reforzamiento estructural de edificaciones patrimoniales en tierra de 1 y 2 pisos: aplicación de la normativa AIS-610-EP-2017

## *Structural reinforcement of 1 and 2 story heritage earthen buildings: application of the AIS-610-EP-2017 regulation*

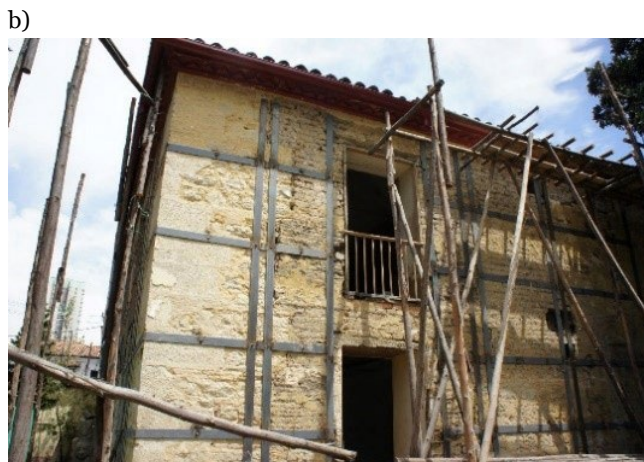
Figura 1. a) Esquema de reforzamiento con placas de acero en un muro de dos niveles de una edificación en tierra, b) fotografía de una edificación patrimonial en tierra en proceso de reforzamiento con placas de acero (fuente: los autores).

de 240 MPa) consiste en instalar estos elementos en ambas caras del muro (Figura 1a). Las placas se configuran en un sistema en donde los elementos horizontales generan anillos alrededor de los muros y los elementos verticales resisten tensiones de flexión y cortante. Se ha encontrado que este sistema es eficiente en el control de daños en los vanos. La máxima distancia horizontal o vertical entre elementos de acero es de 1200 mm (típicamente 1000 mm) y se deben anclar mediante pernos pasantes espaciados máximo cada 600 mm (típicamente 500 mm) (16). En la Figura 1b se presenta una fotografía de una edificación patrimonial en tierra en proceso de reforzamiento con placas de acero.

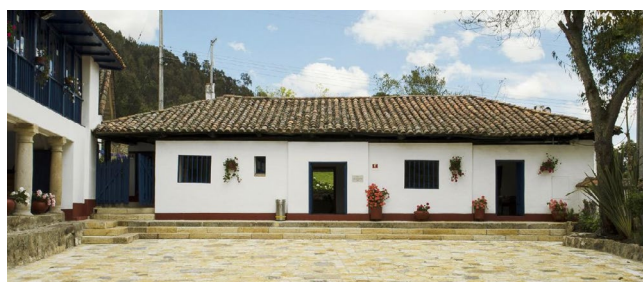
Figura 7. Hacienda (edificación patrimonial en tierra) en la zona Andina Colombiana de 1 piso. Tomado de referencia (22).

bre el costado norte, se encuentra otra construcción o volumen secundario, de un piso de altura también con cubierta a cuatro aguas (Ver Figura 7 y Figura 8). Las dos construcciones conforman el patio rectangular en piedra a través del cual se accede a la casa desde su extremo sur (21).

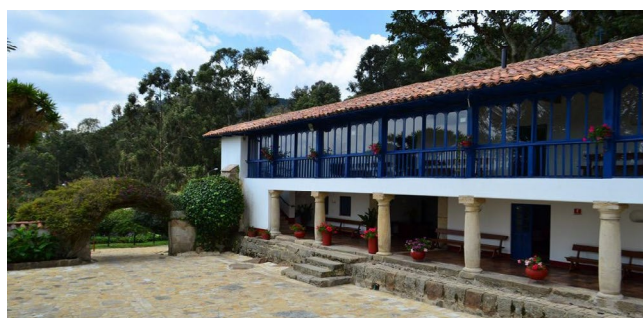
Figura 8. Hacienda (edificación patrimonial en tierra) en la zona Andina Colombiana de 2 pisos. Tomado de referencia (22).

La hacienda está compuesta por dos casas de estructura colonial, un amplio empedrado y jardines. La construcción principal es un volumen de dos pisos de altura, de planta rectangular con cubierta a cuatro aguas. Adosada a éste, so-
