Propuesta de refuerzo sísmico con carrizo para mamposterías de adobe en construcciones patrimoniales

Proposal for seismic reinforcement with common reed for adobe masonries in heritage buildings

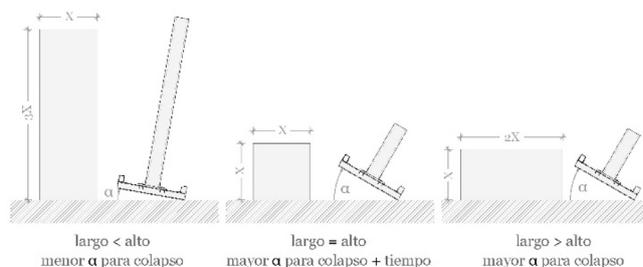
Figura 1. Comportamiento del arquetipo según la geometría.

variable significativa que influye en el comportamiento mecánico al momento de los ensayos, misma que deberá ser estudiada a cabalidad en futuras investigaciones. Se parte de los siguientes criterios: si el largo es menor al alto, se genera un elemento esbelto y el arquetipo colapsará con pocos grados de inclinación sin poder identificar el desarrollo de los esfuerzos; si el arquetipo es más largo que alto, se genera un elemento rígido y se necesitará un mayor grado de inclinación para visualizar los daños y el ensayo presentará resultados erróneos (Figura 1). Además, la edificación en estudio posee paredes de mampostería de adobe de una altura de 6,45 m y espesor de 1 m, lo que equivale a una relación $h/e = 6,45$; al aplicar esta relación al arquetipo cuyos adobes poseen 250 mm de espesor, se establece una altura de 1612 mm.

Se construyen arquetipos de 1000 mm de largo que permiten estudiar el comportamiento de un metro lineal de longitud de muro, 250 mm de espesor en función de la geometría de los adobes utilizados y una altura de 1600 mm, con el propósito de eva-

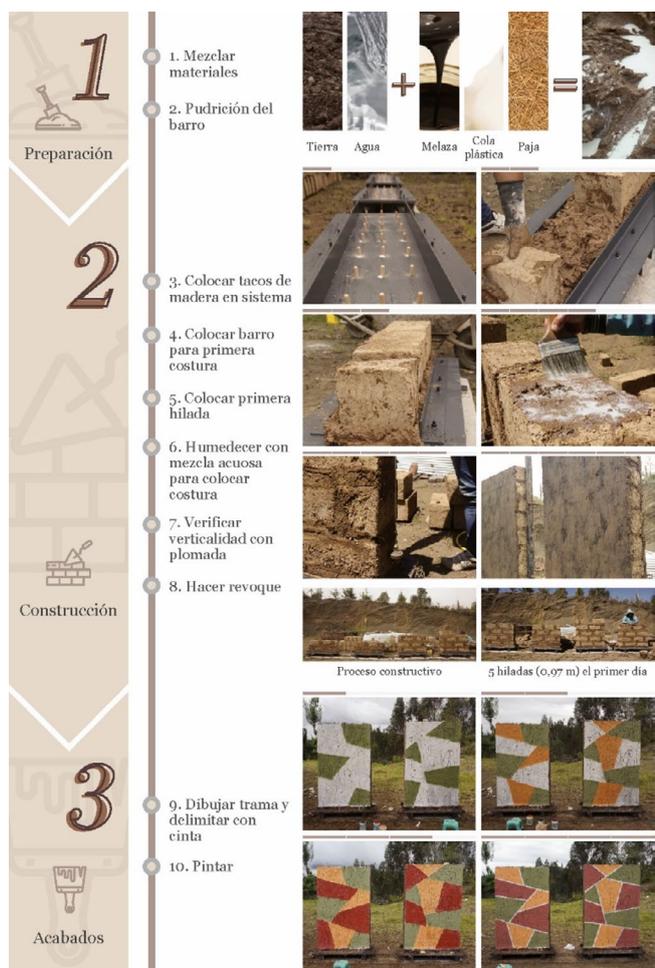
Figura 2. Proceso constructivo del refuerzo.

te se bate hasta conseguir homogeneidad (Figura 2). La práctica de construcción local establece que el periodo de *podrición* del barro sirve para que la mezcla adquiera la resistencia necesaria y requiere batido periódico.

Con los cuatro arquetipos construidos y pintados se procede a estimar el refuerzo de carrizo (*Phragmites australis*) que será implementado en dos de ellos (Figura 3). Se toma como referencia al primer ensayo del muro MSCo1 y se analiza el comportamiento mecánico ante la acción de fuerzas laterales generadas por la inclinación del sistema, se registran los daños posteriores al colapso sugiriendo las zonas que deben ser reforzadas. Finalmente, se determina que el refuerzo se armará con 3 tiras de carrizo atadas (25 mm de diámetro aproximadamente) y colocadas cada 200 mm (Figura 2).

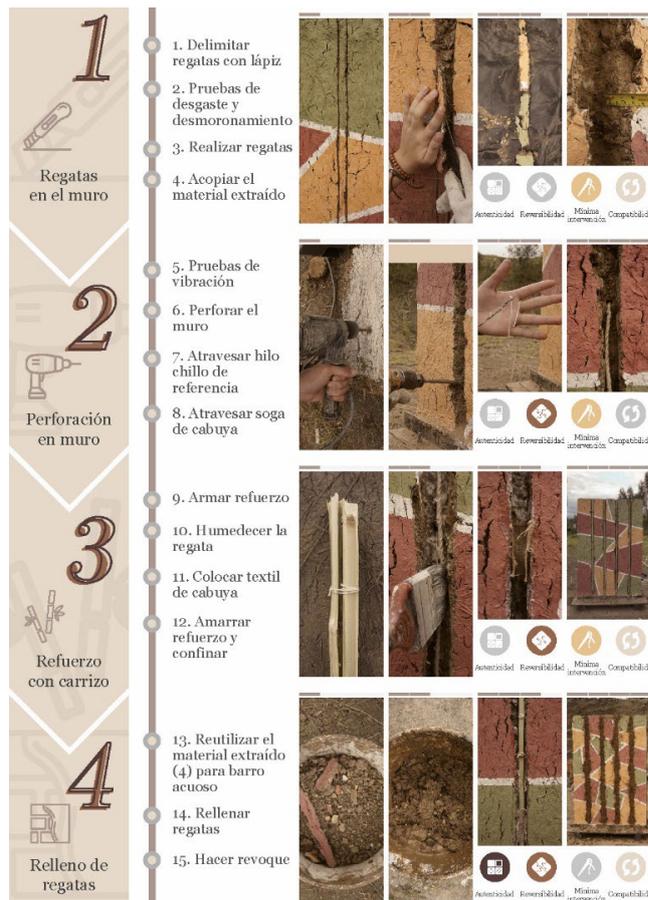
Figura 4. Proceso de refuerzo.

Hasta esta instancia la regata tiene 25 mm de profundidad, por lo que es necesario calar en el adobe hasta que el espacio efectivo de trabajo sea de 50 mm y así ingresar tanto el refuerzo de carrizo como el barro que recubre la intervención; este proceso se repite sistemáticamente, pero se debe verificar que las regatas coincidan en ambos lados y si esto no ocurre, debe poderse identificar a tiempo para ser corregido. Ante esto, se procede con las actividades de perforación, que se realizan a tres alturas a lo largo de la regata, utilizando brocas de Ø 10 mm y Ø 16 mm sucesivamente (Figura 4).

La implementación del refuerzo de carrizo requiere: cortar la caña longitudinalmente para conseguir varas de 15 mm de ancho aproximadamente; unir con cola plástica tres varas dejando al interior su parte lisa; amarrar a tres alturas con hilo chillo humedecido en una mezcla acuosa de cola plástica y dejar secar al menos 24 horas antes de colocar el refuerzo en las regatas, se humedece la cavidad con cola plástica y se ubica el textil de cabuya de tal forma que envuelva el carrizo cuando este sea instalado; por último, se amarran entre sí los refuerzos situados en las caras opuestas del muro con los 80 mm excedentes de la soga de cabuya (Figura 4).

herramientas debido a su incompatibilidad con intervenciones en bienes patrimoniales al reportar múltiples afectaciones que contradicen el criterio de mínima intervención, y a partir de él, el respeto por la autenticidad e integridad (20). El proceso de intervención inicia con la delimitación de las regatas. Se marca con lápiz el eje cada 200 mm según lo estimado; posteriormente, se dibuja líneas paralelas a ambos lados del eje con una separación entre sí de 30 mm; este procedimiento se realiza en las dos caras del arquetipo coincidiendo en su ubicación para llevar a cabo de manera eficiente los procedimientos posteriores. La delimitación de las regatas se acentúa con herramientas de corte como sierra de mano y cuchilla, llegando a introducirse hasta 25 mm (grosor del revoque), lo cual facilita la remoción íntegra cuando el inmueble y los valores del elemento pictórico lo ameriten; de no ser el caso, el revoque extraído sirve para conformar el mortero de barro con el que posteriormente se cubre la regata (Figura 3 y 4).

Al colocar los ocho refuerzos correspondientes a cada arquetipo se lleva a cabo el relleno de las regatas y posterior revoque (Figura 3 y 4), con lo cual concluye la intervención de refuerzo. Frente a esto es necesario recalcar la importancia de reutilizar la tierra de los escombros resultados de calar el muro, la cual se mezcla con agua y cola plástica hasta que tenga una consistencia acuosa para rellenar el interior de la regata; sobre este barro *pobre* se añade el utilizado en las costuras y revocos de la etapa de construcción. De esta manera se termina rellenando y cubriendo la intervención.

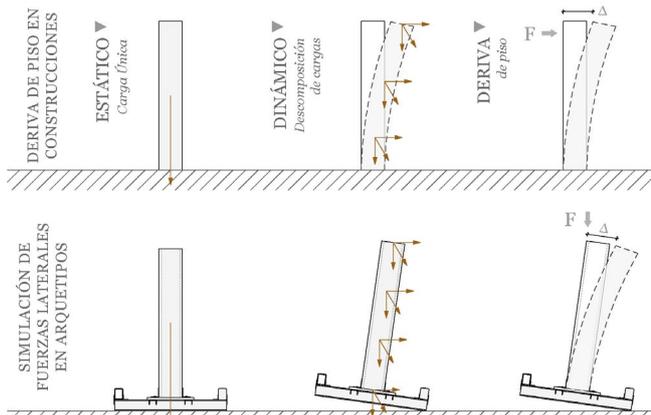
Figura 5. Esquema de simulación de deriva de piso.

El ensayo se realiza con la ayuda de un dispositivo que inclina el arquetipo y permite generar componentes de carga longitudinal y transversal respecto al plano del muro, a partir de la carga gravitacional vertical. La descomposición de la carga gravitacional provoca flexión negativa en el arquetipo y por consiguiente esfuerzos normales de compresión y tracción en las respectivas fibras de cada cara del arquetipo. De esta manera se simula la acción de fuerzas laterales inerciales que provocan esfuerzos de flexión y corte en el elemento en voladizo (Figura 5).

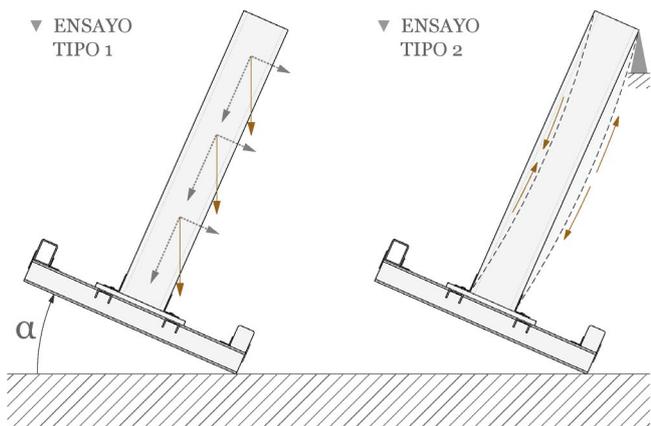
Figura 6. Esquema de los tipos de ensayos.

Este ensayo permite visualizar el comportamiento del muro, los mecanismos de falla y el registro de fracturas posterior al colapso. Una segunda variante del ensayo incluye un punto de apoyo en la parte superior, generando flexión positiva (Figura 6). Se plantea y describen dos tipos de ensayos para interpretar cualitativamente el comportamiento del arquetipo reforzado. Sin importar el tipo de ensayo, la preparación conlleva la instalación del sistema en el arquetipo, la colocación de la gata hidráulica, las prensas mecánicas y la plomada (Figura 7).

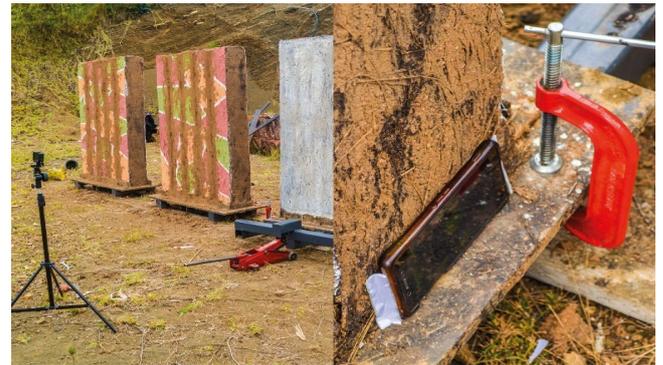
Figura 8. Registro y documentación de resultados.

En cuanto al registro de los resultados, se instala un dispositivo en la estructura metálica para medir los ángulos de inclinación (α); el ensayo se documenta mediante tres cámaras ubicadas estratégicamente para evidenciar desde cada ángulo cómo el muro colapsa y el proceso mecánico asociado (Figura 8).

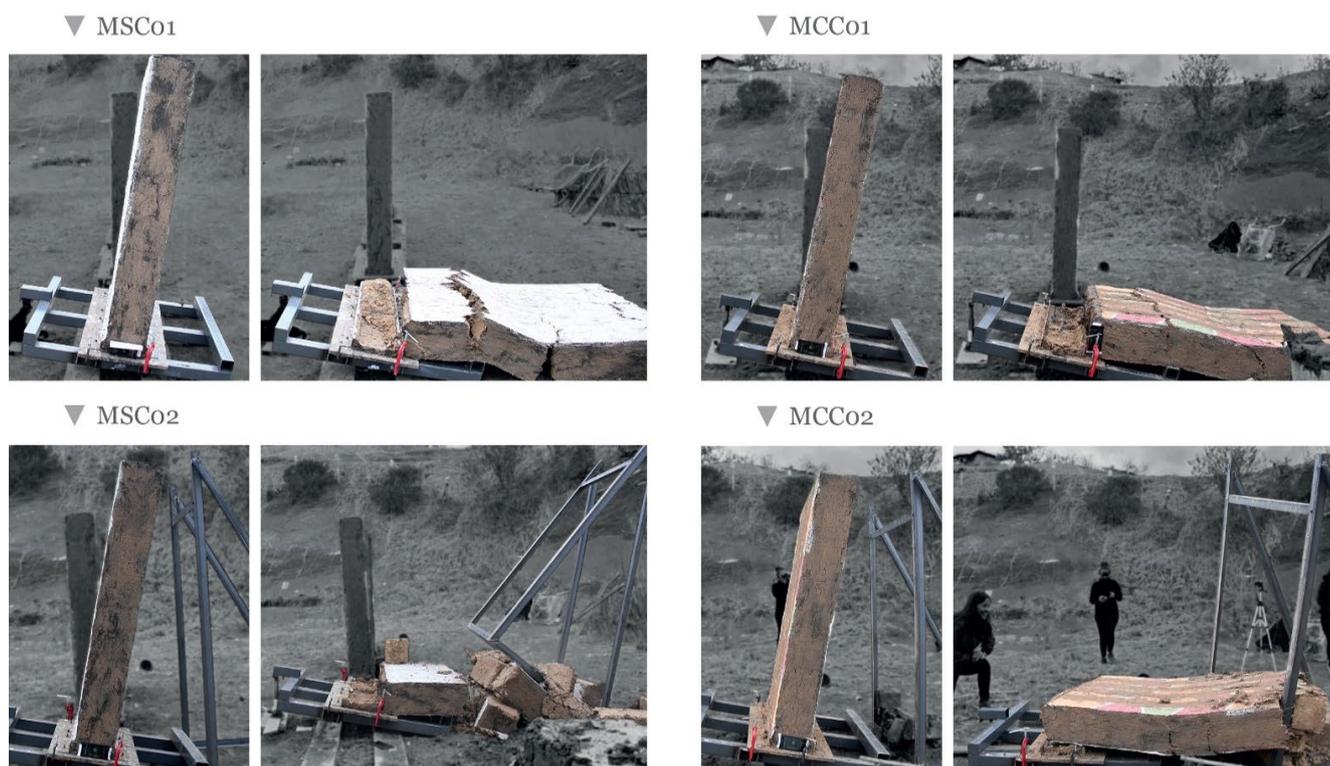
Figura 9. Resultados en ensayos de resistencia a fuerzas laterales.

A través del registro del ángulo de inclinación se observa que el muro soporta 10,6° antes de que la fractura en la base genere el colapso, es decir, incrementa el 13,97% en comparación con MSCo1. En cuanto a las grietas el ancho también es considerablemente menor. En el MCCo1 las grietas tienen anchos de abertura de 32 mm, 28 mm y 19 mm respectivamente para las alturas ubicadas a 470 mm, 950 mm y 137 mm desde la base respectivamente, lo que representa un 86% menor ancho de grietas respecto al muro no reforzado. En cuanto, a la profundidad de las grietas, ninguna sobrepasa el ancho del muro para dividirlo o fracturarlo como se visualiza en MSCo1 (Tabla 2 y Figura 9).

El segundo muro no reforzado se somete al ensayo tipo 2 con un apoyo en la parte superior (Tabla 2 y Figura 9). Al alcanzar un ángulo de inclinación de $8,1^\circ$, el arquetipo se fractura en la base, se desplaza y entra en contacto con el apoyo de la parte superior de un caballete diseñado para dicha actividad. Conforme se incrementa la inclinación, las fibras de la cara superior se comprimen y las inferiores se traccionan. En pocos segundos el arquetipo colapsa y se desploma totalmente disgregado al suelo. El ensayo describe dos fracturas, una a 510 mm y a 830 mm desde la base, ambas inducidas por la acción de las componentes transversales de la carga gravitacional y el apoyo externo. Antes del colapso describen un ancho de 180 y 70 mm respectivamente, con una longitud y profundidad que recorre la totalidad del muro y atraviesa los 250 mm de espesor fragmentándolo completamente. El impacto contra el suelo y el caballete disgrega el muro en varios fragmentos.

El arquetipo reforzado se somete al ensayo tipo 2. El comportamiento mecánico del arquetipo es igual al descrito en MSC02, en donde se identifica un ángulo máximo de inclinación y un punto de apoyo en la parte superior que genera la aparición de momentos flectores y fuerzas cortantes (Tabla 2 y Figura 9).

Concluidos los ensayos, los resultados (Tabla 2 y Figura 9) muestran que el refuerzo con carrizo representa una mejora significativa en el comportamiento estructural de muros de mampostería de adobe. Por otra parte, se evidencia el respeto a los valores patrimoniales y la intervención estructural puede conjugarse efectivamente con ellos para lograr la correcta mitigación de los riesgos asociados.

se destaca que al ensayarse sin apoyo (*MSC01* y *MCC01*) estas logran reducirse en promedio en un 58,84% en el caso de los muros reforzados, siendo aquella localizada a los 970mm (*MSC01*) y 950 mm (*MCC01*) la que presenta mejores resultados reduciéndose en un 88,18%. Los arquetipos ensayados con apoyo (*MSC02* y *MCC02*) reducen el ancho de las fracturas en un 71,47%, siendo aquella localizada a los 510mm (*MSC02*) y 580 mm (*MCC02*), la que presenta mejores resultados reduciéndose en un 87,22% (Tabla 2 y Figura 9).
