# Cronología constructiva de los “balcones de cajón” labrados en la costa peruana entre los siglos XVI y XVIII

## *Construction chronology of the “box balconies” built on the Peruvian coast between the 16th and 18th centuries*

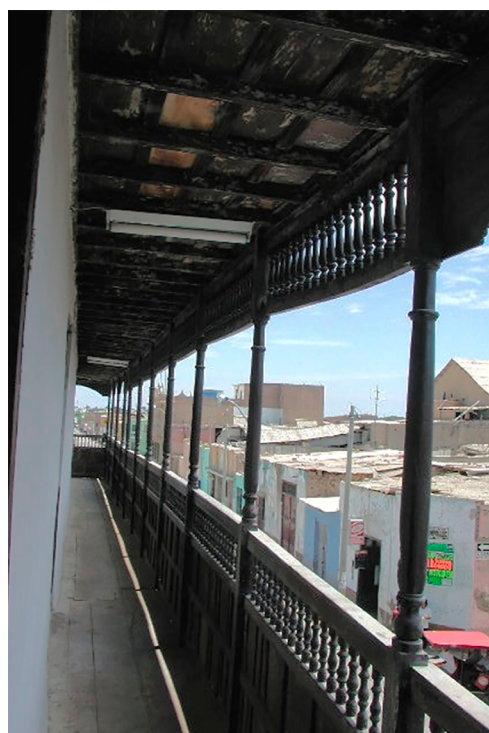
Figura 2. Balcón “abierto” en Lambayeque con las características de los iniciales balcones que se construyeron en el siglo XVI (Foto de los autores).

Los primeros balcones pueden considerarse “abiertos”, porque fueron labrados como galerías sin ningún cerramiento lateral por encima del parapeto (Figura 2), los cuales asemejaban formalmente a aquellos que por entonces se construían también en otras zonas ribereñas al mar como en las Canarias y en el Caribe (14). Sin embargo, a fines del siglo XVI también se comenzaron a levantar balcones con celosías en sus vanos, iniciándose el nacimiento de las dos grandes variantes de balcones de cajón en el Perú: los “abiertos” y los “cerrados”.

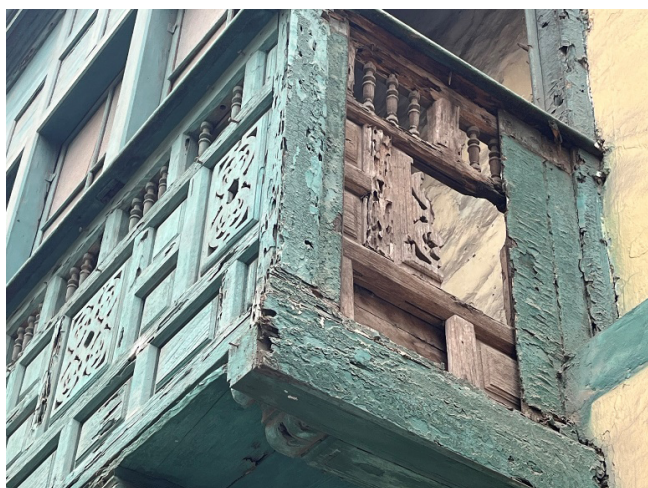
Figura 6. Balcón de cajón cerrado con reparaciones posteriores, cubriendo con tableros los balaustres originales del antepecho, y ménsula que oculta el can original (Foto de los autores).

Estas consideraciones se aplicaron tanto a los balcones nuevos como a los reparados que sobrevivieron al terremoto de 1586 (Figura 6). En 1648, el maestro Pedro Miguel consideró oportuno colocar celosías en el balcón de una casa durante su arreglo, mencionando que “...es condición que he de hacer todas las celosías que faltan y aderezar las que estuvieran quebradas y por la parte de adentro he de cubrir el antepecho del balcón todo lo que falta” (25).

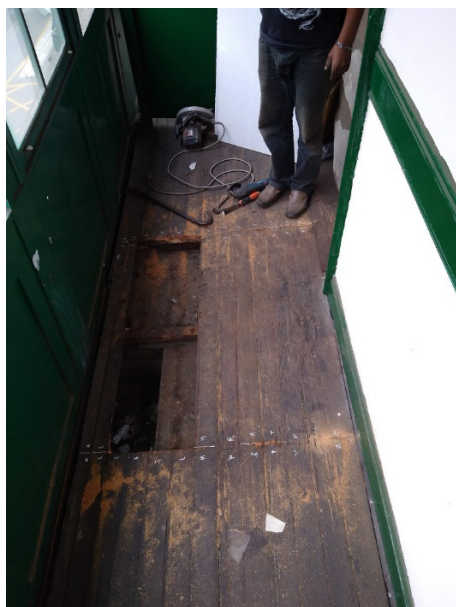
Figura 8. Detalle del doble entablado con viguetas, para nivelar el piso del balcón con el de la habitación anexa (Foto de Jorge Larrea).

La luz en voladizo del can era de  $1\frac{1}{2}$  vara (1,25 m) y su sección transversal correspondía mayoritariamente a “cuarta y sexma” (21 x 14 cm) (37). Existía una solera base apoyada sobre los canes colocada perimetralmente alrededor del balcón, cuya sección es “sexma cuadrada” (14 x 14 cm) que amarraba el conjunto, tal como se corrobora en los levantamientos arquitectónicos. Sobre los canes se colocaron tablas machihembradas de aproximadamente 2 cm de espesor. En algunas ocasiones se colocaron viguetas y doble entablado, para hacer coincidir el nivel del piso del balcón con el interior de la habitación anexa (Figura 8).

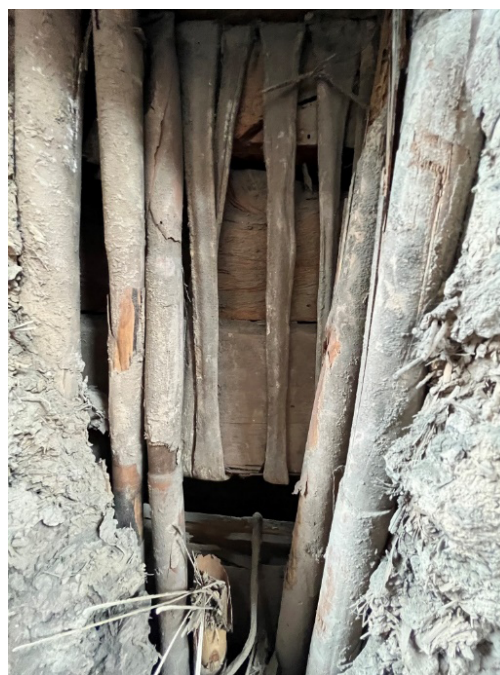
Figura 9. Tiras de piel en las uniones de las vigas que forman la solera superior (Foto de los autores).

Sobre el segundo travesaño se colocó la ventana, con una altura aproximada de 84 cm. Entre el tercer y cuarto travesaño se colocaron balaustres y sobre ellos se cerró con pequeños tableros hasta conectar con la solera superior (39). La sección de los travesaños siguió siendo la del balcón de cajón abierto, de 7 x 10 cm. Por otro lado, los pies derechos se unieron lateralmente a los telares de madera y caña, con los cuales se construía el segundo nivel de la fachada del edificio, por medio de pasadores y amarres con tiras de piel (Figura 9), lo que aumentaba la ductilidad del sistema.

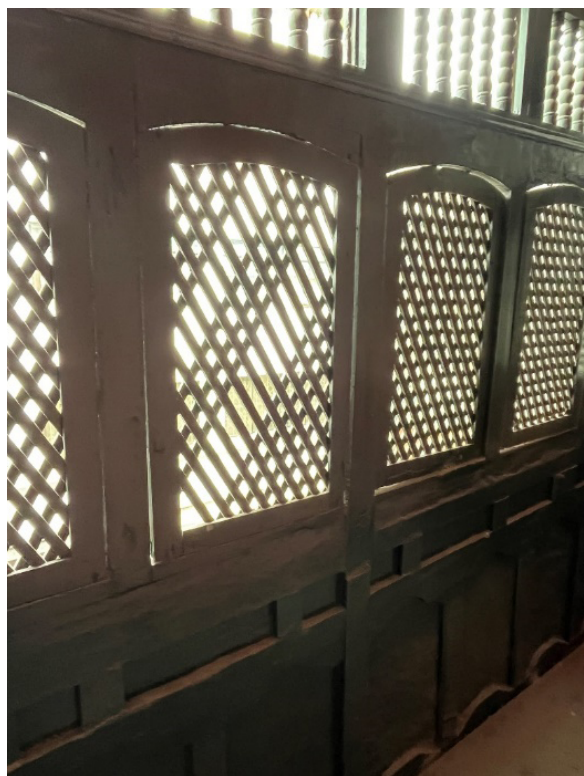
Figura 10. Celosías con sistema de apertura proyectante hacia el exterior, cuyo giro se produce en la parte superior del vano (Foto de los autores).

Los paneles de un dedo de espesor (1,8 cm) se acomodaban a presión en canales laterales labrados en los pies derechos o se colocaban delante de ellos, actuando dichos pies derechos como soporte posterior. Sobre el travesaño se dispusieron ventanas con un marco de madera de 3,5 x 7 cm de sección transversal. Las ventanas tenían pequeños listones entrelazados en dos diagonales a 45°, formando una celosía (40). El sistema de apertura de las ventanas era proyectante hacia el exterior con bisagras en la parte superior del marco (Figura 10).

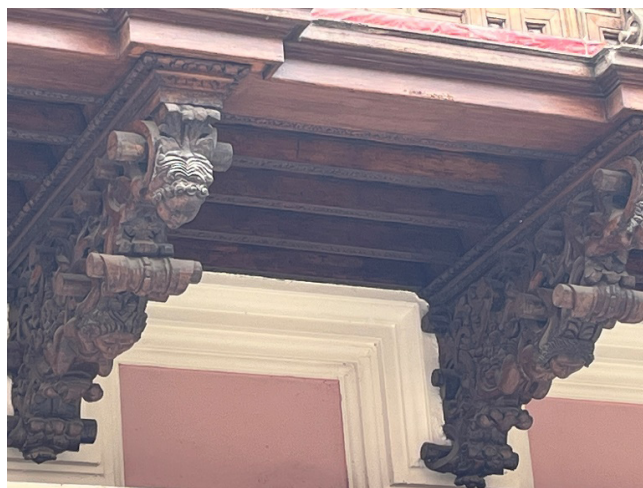
Figura 11. Detalle de la profusa talla de los canes en los balcones del siglo XVIII (Foto de los autores).

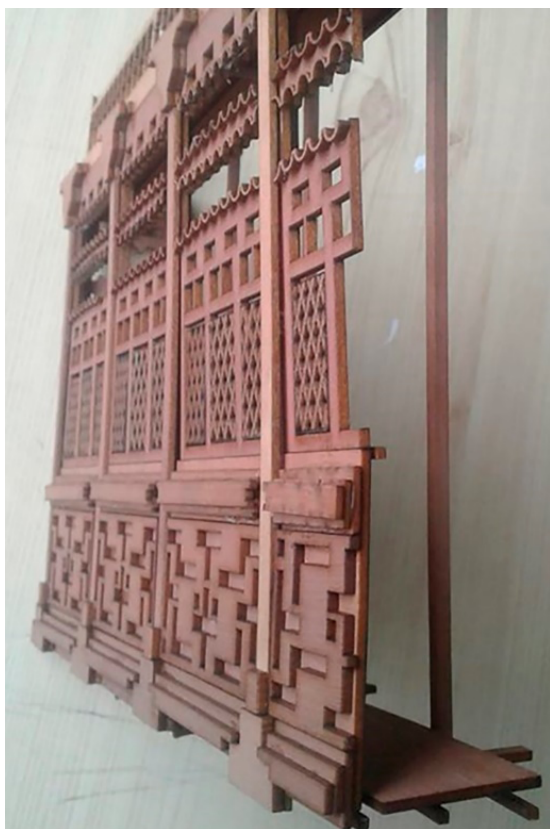
Figura 13. Maqueta que recrea el cuerpo estructural con los pies derechos y tableros en "alfajor" del balcón (Foto de los autores).

El entramado de madera sigue estando realizado con pies derechos de 10 x 10 cm de sección transversal, empotrados en la solera inferior mediante un ensamble de "caja y espiga". Los pies derechos están arriostrados horizontalmente con travesaños colocados a la altura del alféizar y sobre los vanos (Figura 13).

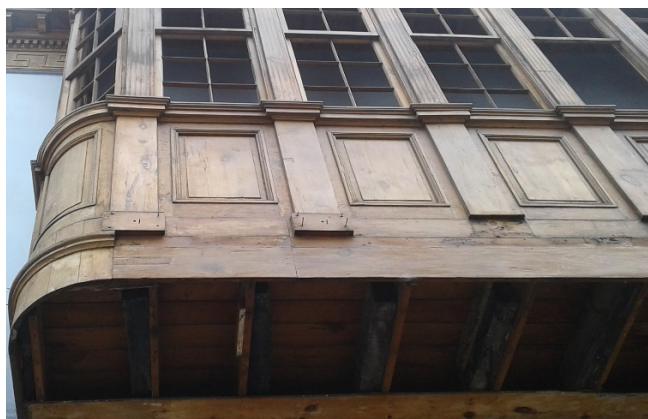
Figura 15. Vista de las piezas realizadas en serie para formar la decoración de un balcón de finales del siglo XVIII y fijadas con clavos (Foto de los autores).

Es interesante notar que, por lo reiterativo de los diferentes elementos del balcón, tanto en forma como en dimensión, se evidencia su producción en serie y modular para abaratar costos. Los clavos se vuelven a utilizar masivamente como elementos de unión de las piezas de madera (Figura 15).

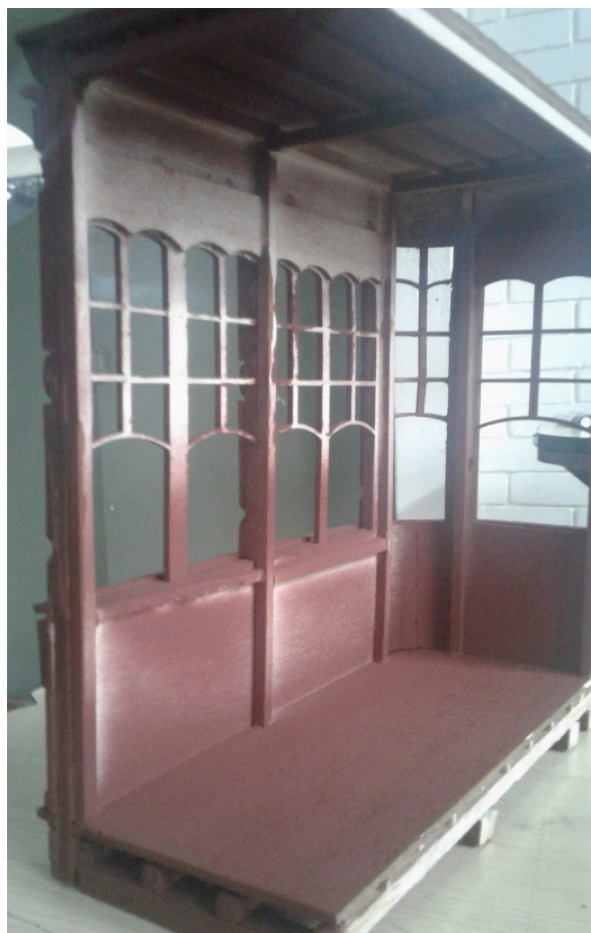
Figura 16. Maqueta de balcón de finales del siglo XVIII mostrando un corte transversal con las piezas de madera que lo componen (Foto de los autores).

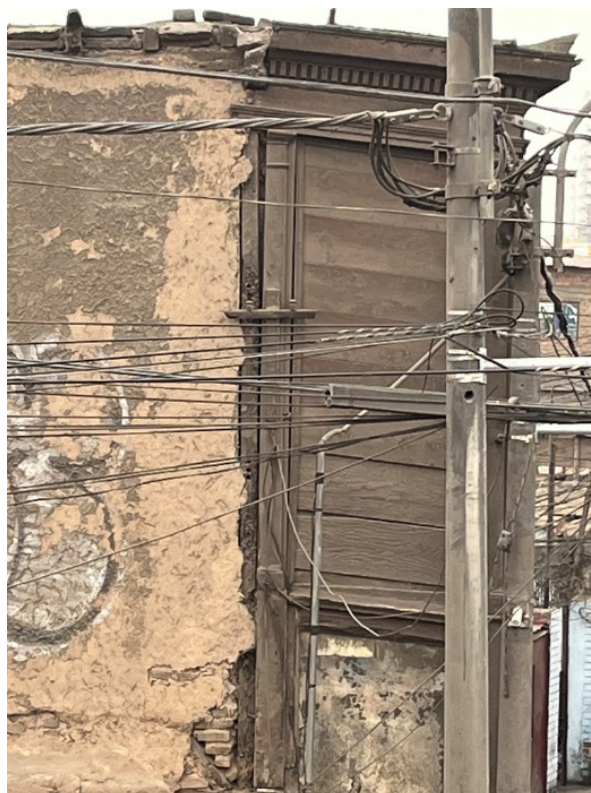
Figura 17. Conexión lateral entre los pies derechos del balcón con los postes de los telares del segundo nivel del edificio (Foto de los autores).

Las piezas son modulares debido a la producción en serie, con tableros cuadrados, mientras que en la parte inferior de los pies derechos se colocan pequeños tabloncillos que imitan pedestales. El área del antepecho se contrae, disminuyendo la altura de este sector. El balcón se estabiliza en altura mediante la conexión de los pies derechos con los telares de madera y caña situados en el segundo nivel del edificio (Figura 17).

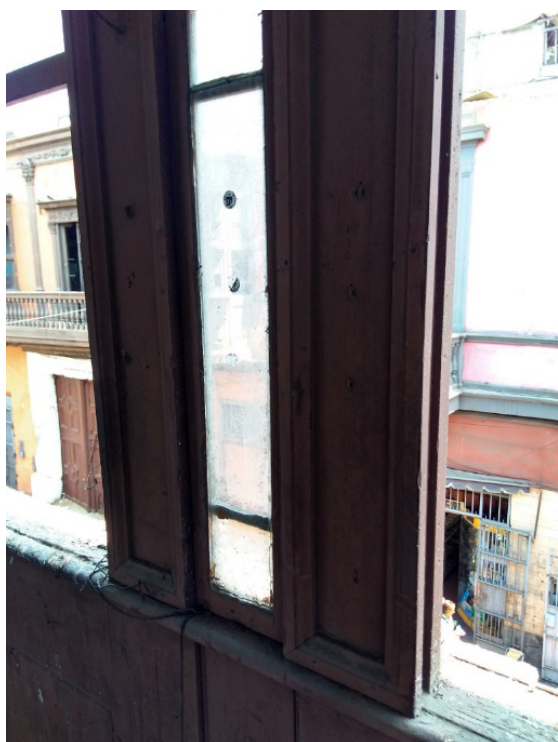
Figura 18. Detalle del canal central tallado en el pie derecho para deslizar la ventana (Foto de los autores).

El cerramiento en los vanos se compone de vidrio (48) y carpintería de finos listones, que actúan como junquillos en las ventanas para sujetar los cristales. En algunos casos aparecen arcos como remate de los vanos. El sistema de apertura de la ventana es corredizo de abajo hacia arriba, denominado “guillotina”, con un canal central labrado en los pies derechos (Figura 18).

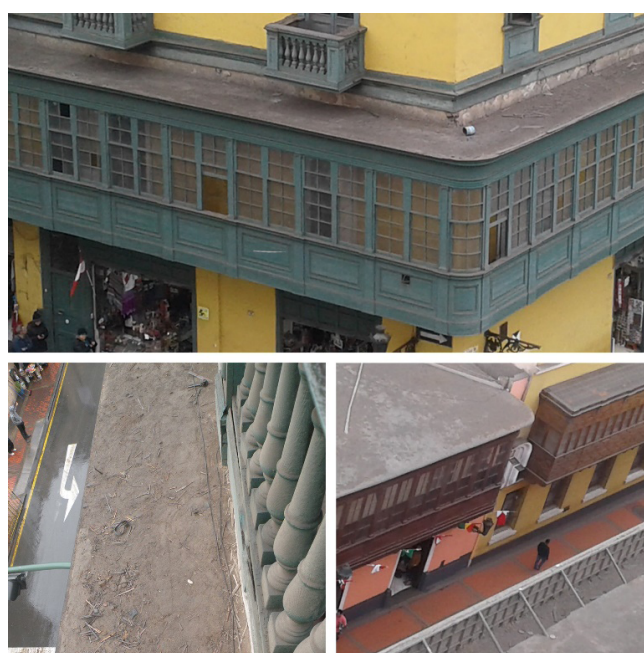
Figura 19. Capa de cobertura de tierra en los techos de los balcones peruanos (Foto de los autores).
