# Hipótesis sobre el proceso constructivo de la armadura de cubierta del convento de Gracia en Ávila S.XVI

## *Construction process hypothesis on 16th century Gracias' s convent roof framing in Ávila. S.XVI*

M. Ángeles Benito Pradillo

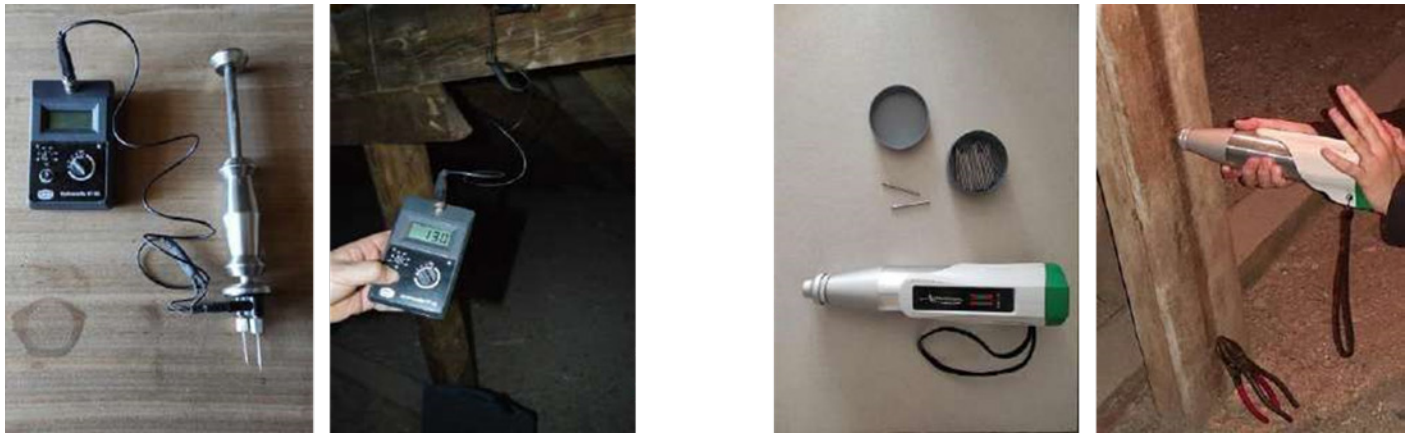
**Figura 4.** Mediciones con el xilohigrómetro, izquierda. Ensayo con el penetrómetro, derecha. Fuente: Elaboración propia.

Se han realizado como trabajo de campo tomas de datos y mediciones in situ, con xilohigrómetro, para ver el contenido de humedad de la madera, además de ensayos no destructivos con penetrómetro WOOD Pecker DCR (Figura 4).

Respecto al contenido de humedad de la madera registrado con el Xilohigrómetro, tomando datos en diferentes orientaciones y elementos de la cubierta se consigue conocer el contenido de humedad por cada 100 gr de madera seca. Se puede concluir que nos encontramos en una clase de servicio 2, inferior al 20% y superior al 12% (CTE DB SE M 2.2.2.2. Clases de Servicio). Se pueden leer los datos en la Tabla 1.

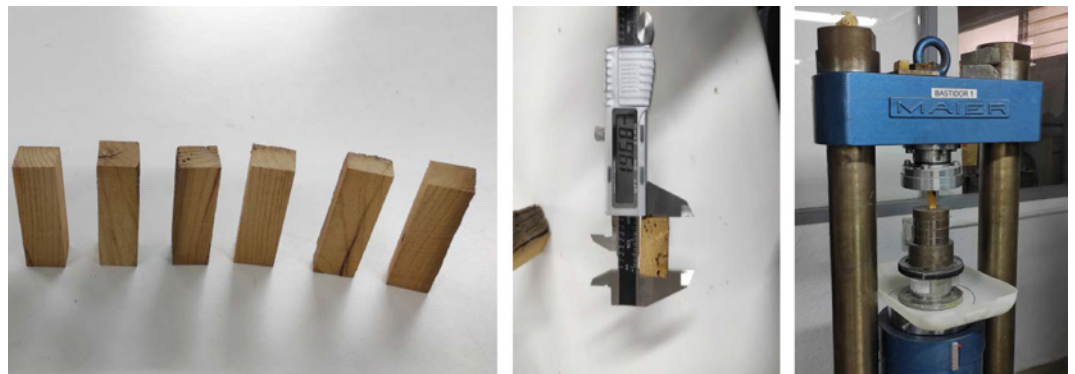
**Figura 5.** Probetas para ensayos a compresión (izquierda). Calibración de la probeta (centro). Ensayo de compresión paralela a la fibra (derecha). Fuente: Elaboración propia.

También se han realizado ensayos destructivos de muestras de algunos elementos de cubierta. Se analizaron 5 probetas de 2x2x6 a compresión paralela a la fibra (Figura 5), obteniendo la gráfica de tensión-deformación y deduciendo, como resultado del ensayo, la tensión máxima de rotura. Se ha obtenido la resistencia característica multiplicando el valor medio de los ensayos por 0,75 según Aira (2013) [7].

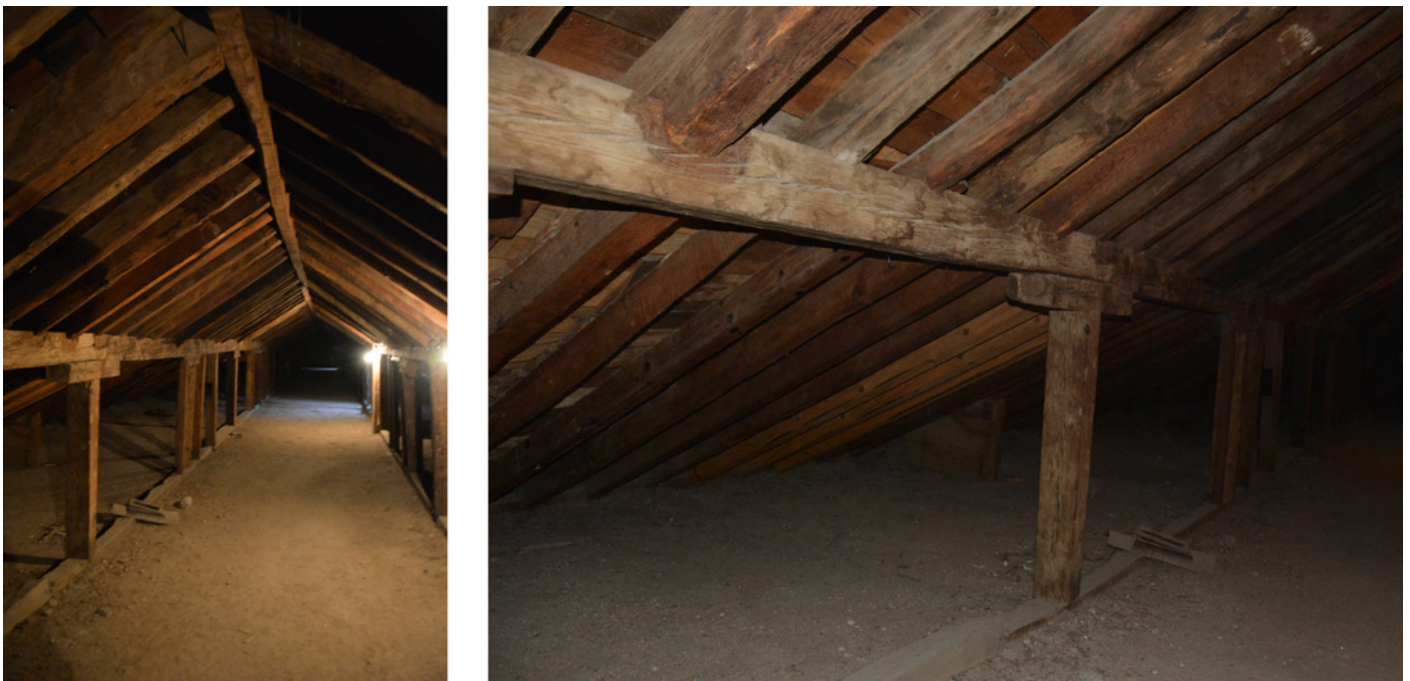
**Figura 9.** Fotografía de la tipología de par e hilera en el bloque Sur donde se aprecia el apoyo intermedio de viga sobre pilarcillos con zapata y detalle de la unión en barbilla. Elaboración propia.

En las fotografías de la Figura 9 podemos observar desde el interior de la cubierta esta estructura de par e hilera, así como el ensamble en barbilla de los pares con la hilera.

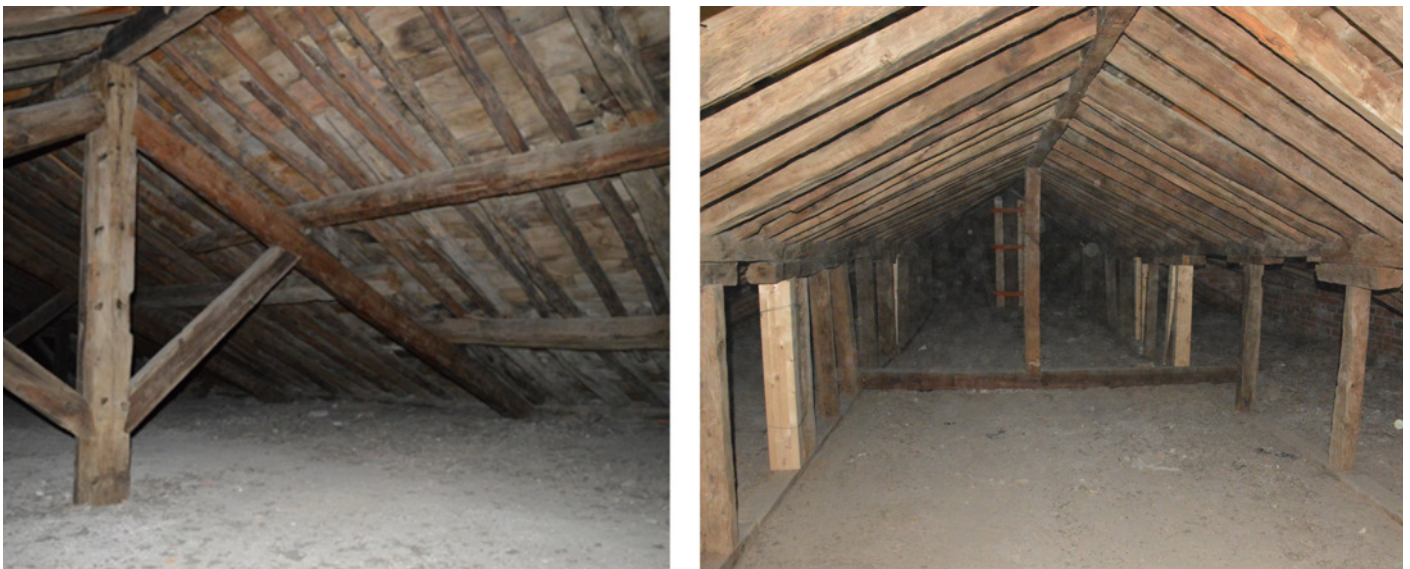
**Figura 11.** Izda. Vista de la bajocubierta en el brazo Oeste donde se observa el cambio de tipología de cercha española (izquierda) a tipología de par e hilera (derecha). Fuente: Elaboración propia.

Cabe destacar que las cerchas a la española no continúan a lo largo de todo el cuerpo Oeste, sino que se vuelve a desarrollar de nuevo la tipología de par e hilera. En las fotografías de la Figura 11 se observa el detalle de la cercha a la española y sus uniones.

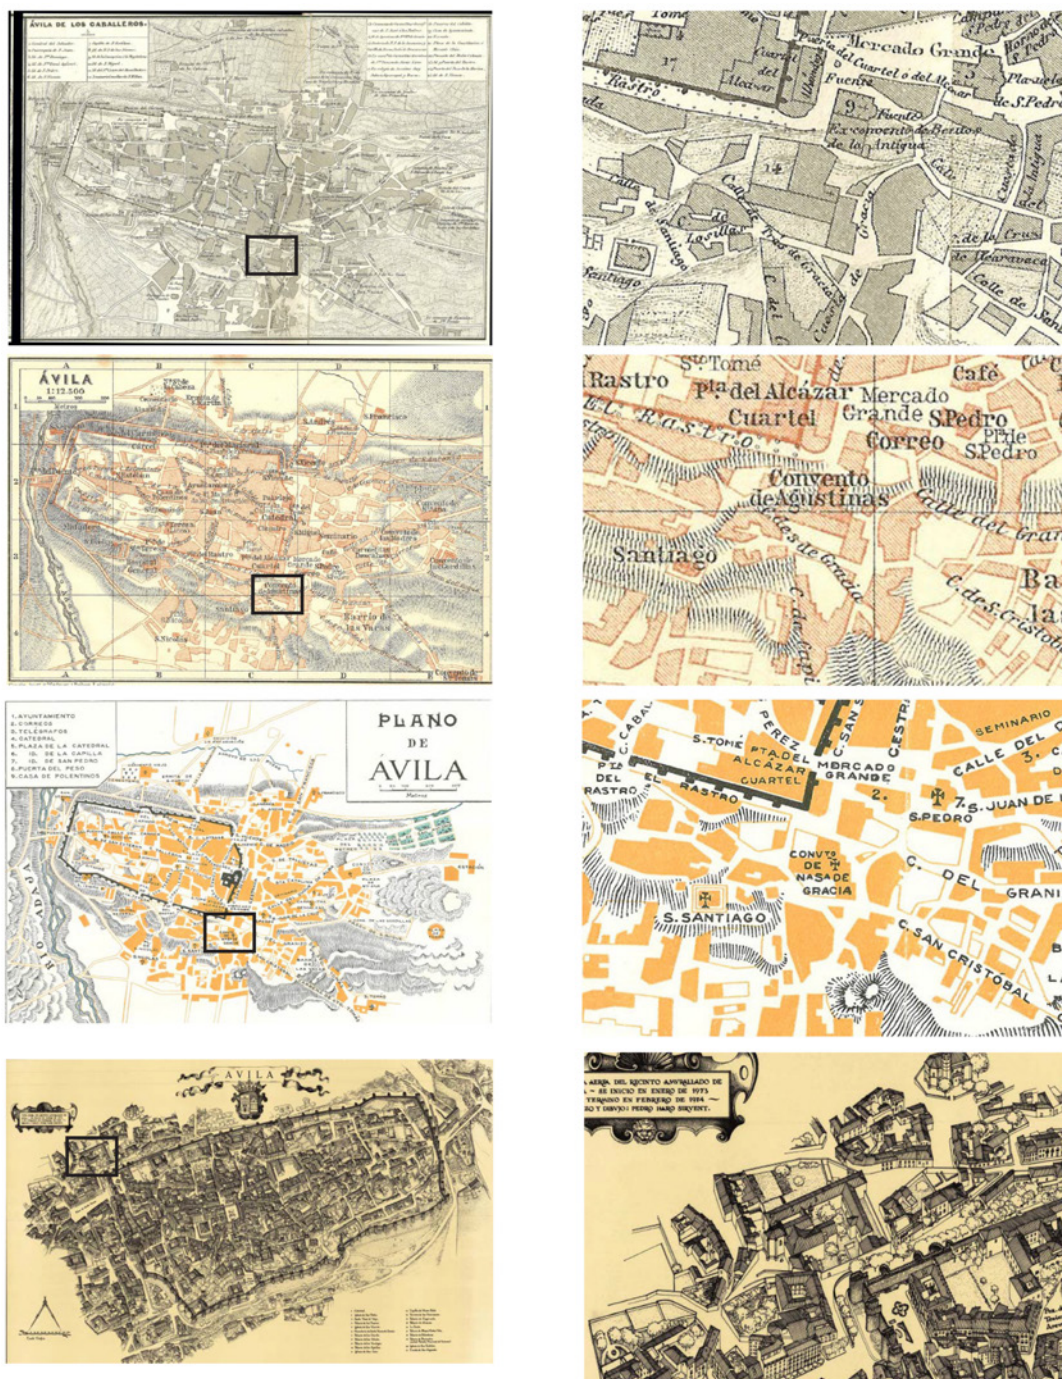
Gracias a la planimetría histórica se puede corroborar que el cuerpo Oeste comienza a aparecer a partir de mediados del siglo XIX. Así mismo, la única comunicación existente del cuerpo Oeste con el cuerpo Sur, además del espacio bajo cubierta, se encuentra a cota de patio. Por lo tanto se deduce que la construcción de ambos cuerpos fue en un lapso de tiempo distinto. Esto podemos verlo en la siguiente Figura 13.

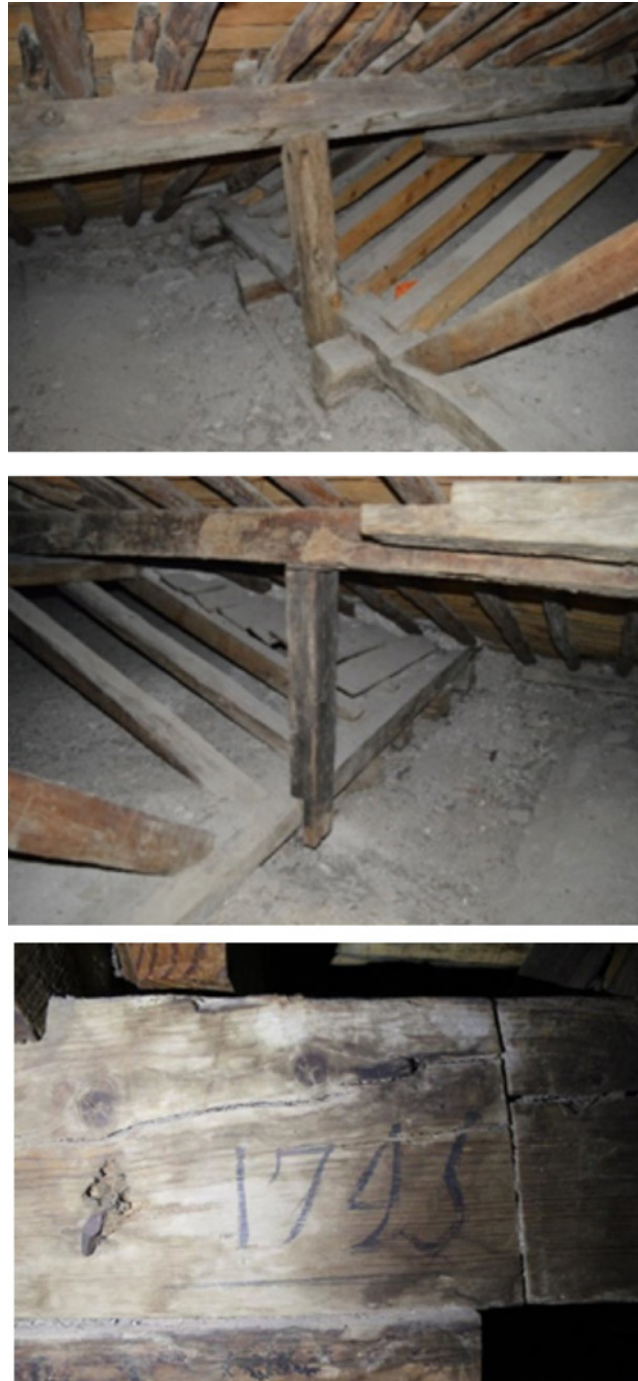
**Figura 14.** Encuentro de los cuerpos Sur y Oeste en el espacio bajocubierta. Fuente: Elaboración propia. Grafito con la fecha 1745. Fuente: Pueblos y culturas de la prehistoria a la actualidad. Sandra Olivero Guidobono. Carmen Laura Paz Reverol.

El análisis de los distintos vestigios que se encuentran in situ corrobora la hipótesis que se plantea. Entre ellos se encuentran, los visibles en el espacio de unión de ambos cuerpos como pueden ser los pares o la carrera intermedia cortada; y las uniones que se producen entre los distintos elementos que conforman las armaduras.

El cuerpo Oeste se construyó a cota diferente dejando a la vista el apoyo de los pares en sus extremos sobre el estribo inferior, y los entramados horizontales que conforman el forjado del espacio bajo cubierta del cuerpo Sur, que apoyan sobre el muro de sillería (Figura 14). También existe una inscripción sobre la carrera horizontal de apoyo intermedio de los pares del cuerpo Sur mostrando las fechas de construcción [11].

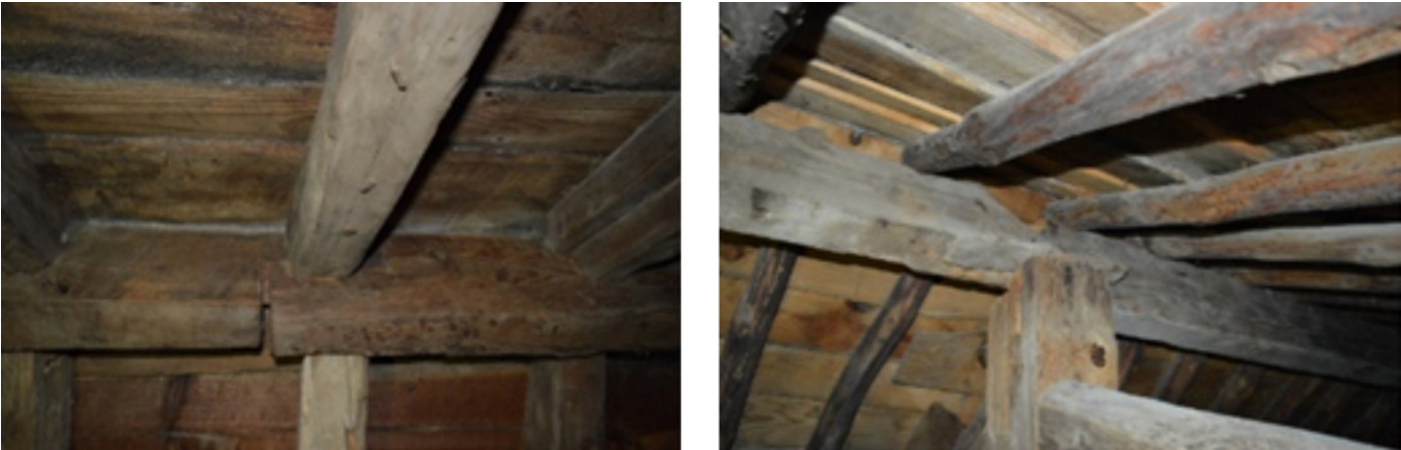
Figura 15. Uniones en el cuerpo Sur y en el cuerpo Oeste. Fuente: Elaboración propia.

La ejecución de las uniones varía de un cuerpo a otro. En el cuerpo Sur la unión que se presenta es la de empalme a media madera, permitiendo la continuidad de las carreras y de la viga cumbreira. Diferenciándose del empalme en pico de flauta u oblicuo en el cuerpo Oeste. Estas uniones las encontramos en la hilera o viga cumbreira y permiten darle continuidad a estos elementos. Así mismo el apoyo de cada una de ellas es distinto, en el caso de la tipología par e hilera es gracias a los pares enfrentados, y en el caso de las cerchas es gracias a los pendolones de estas sobre los que descansan los distintos pares (Figura 15).
