# La “modernidad importada” y sus consecuencias constructivas. La construcción de los poblados dirigidos de renta limitada de Madrid

## *“Imported modernity” and its constructive consequences. The construction of Madrid’s low-income guided settlements*

M. Guillem González-Blanch

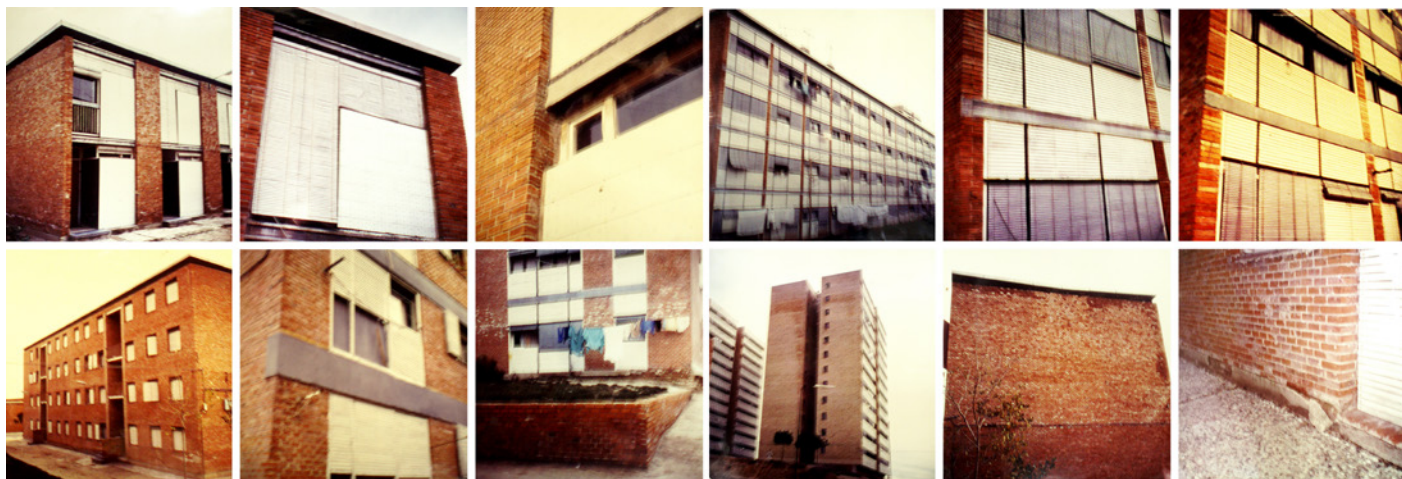
**Figura 5.** Fotografías recogidas en el informe de exposición de los hechos [45] del Ministerio de la Vivienda sobre el P.D. de Canillas. 1963

En el informe de exposición de los hechos [45] se comienza analizando el plano de situación del poblado; los terrenos estaban formados por vaguadas que necesariamente tenían que rellenarse para poder habilitarlas para la construcción. Esto dio lugar a problemas de cimentación sobre terrenos de desecho. En este informe se describe el emplazamiento del poblado de Canillas “(...) como invadiendo una vaguada natural que va a verter en último término a la autopista de Barcelona”. En este mismo documento se aportan los planos dibujados de todas las tipologías de vivienda especificando sus sistemas constructivos y, por último, se aportan fotografías (Figura 5) del estado de las edificaciones en aquel momento, poniendo de relieve los problemas de humedades.

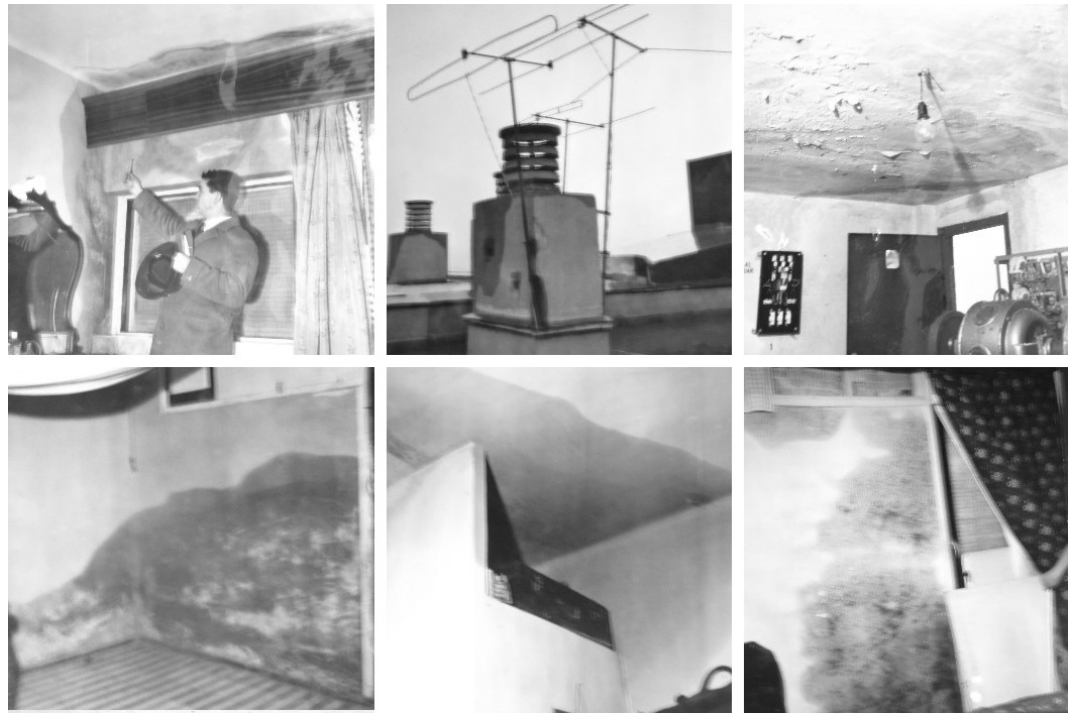
**Figura 6.** Fotografías recogidas en el dossier de la inspección [46] del Ministerio de la Vivienda sobre el P.D. de Canillas. 1963

El documento [46] también recoge gráficos que clasifican las humedades encontradas en la inspección en humedades por filtración (las más comunes), por condensación y por absorción. Se aportan también algunas de las fotografías de las humedades (Figura 6) fruto de la inspección realizada.
