# Hacia una normalización del sistema de cartografiado de lesiones en fábricas históricas

## *Towards a standardisation of damage mapping system in historic buildings*

## 4. PROPUESTA DE UN SISTEMA DE REPRESENTACIÓN PARA UNA CARTOGRAFÍA DE LESIONES. APLICACIÓN A LA IGLESIA DE LA VERA CRUZ DE SEGOVIA

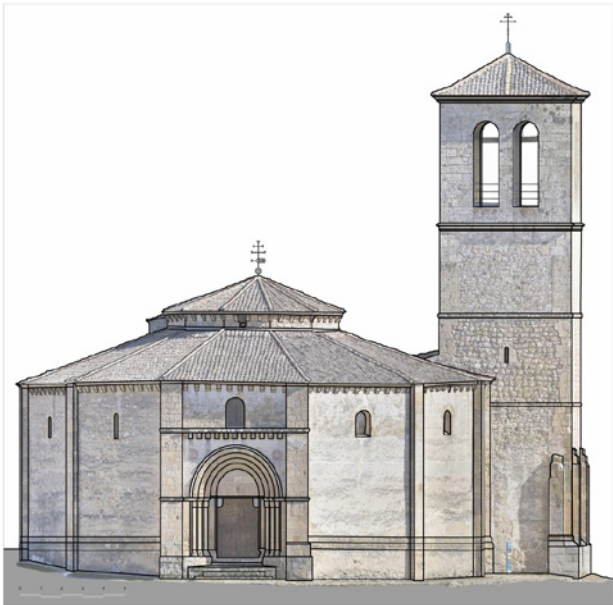
Figura 1. Ortofotografía de la iglesia de la Vera Cruz de Segovia. Alzado. Fuente: L.J. Sánchez Aparicio, DCTA, ETSAM

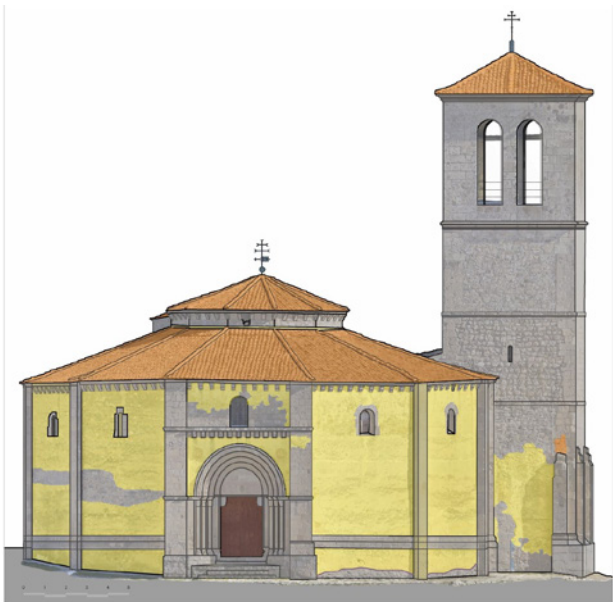
Plano de materiales (e 1:200)

Se establece un color con trama sólida que identifica cada material, con una tonalidad que se asemeje con su color real y lo identifique fácilmente (RAL). En el caso de piedras de distinta morfología, tipo o cantera, cuando fuese necesario distinguirlas, se marcarían con el mismo color en distintos tonos (Figura 2).

La identificación de las lesiones se debe realizar tanto para los sistemas constructivos como para los diversos elementos materiales que los componen, por lo que el cartografiado de daños se realiza sobre un previo cartografiado de materiales y sistemas, o bien en dos representaciones contiguas que faciliten la interpretación.

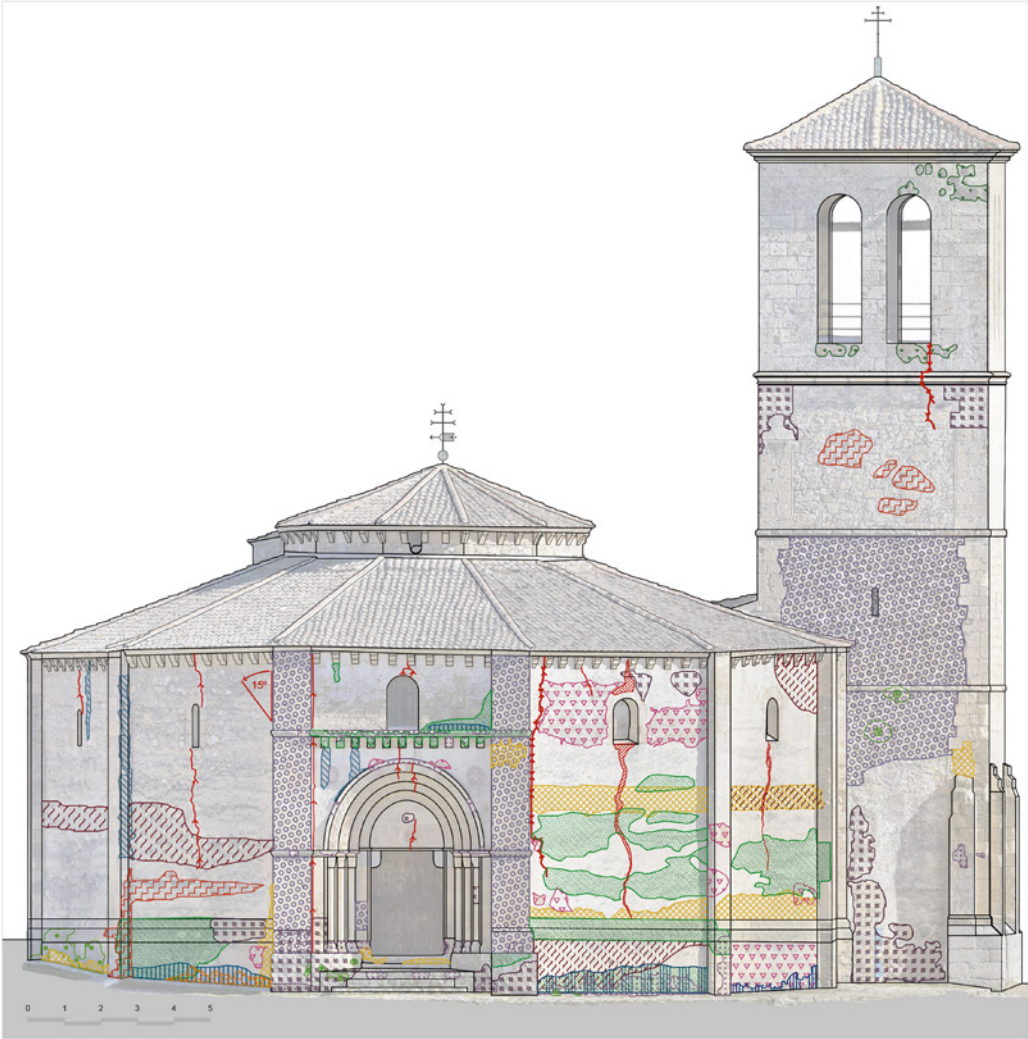
Se establece en primer lugar una clasificación de los daños por el aspecto que muestran, con independencia de su origen o causa que se debe determinar en el diagnóstico. Las lesiones se han dividido en cinco grupos: alteraciones estructurales, cambios morfológicos o de geometría, colonización biológica, cambios cromáticos y texturales y alteraciones debidas al agua (Figura 3).

Figura 3. Iglesia de la Vera Cruz. Alzado. Cartografía de lesiones. Fuente: Elaboración propia sobre ortofotografía.

Una vez implantada la clasificación de lesiones se asigna a cada grupo un color de trama lo más similar posible al color que define el tipo de deterioro: verde (RAL 60..) a los de origen biológico como plantas, hongos y líquenes; azul (RAL 50..) a los deterioros producidos por el agua; morado (RAL 40..) a los cambios morfológicos, volumétricos, o de geometría; y naranjas y amarillos (RAL 20.., RAL 10..) a los cambios cromáticos y texturales que afectan al aspecto exterior y textura del material, como manchas y alteraciones de color; el color rojo (RAL 30..) se asigna como color de alerta debido a la gravedad que suponen los daños estructurales a los que representa. Los colores establecidos para cada grupo de lesiones son muy diferentes entre sí y fácilmente reconocibles. A los distintos daños dentro de un mismo grupo de lesiones se asigna un color similar, pero con diferente tonalidad definida por un RAL propuesto determinado (segunda columna RAL - Figura 3 Leyenda). Estos colores son diferentes a los asignados a materiales, con el objeto de que se puedan superponer con claridad las dos cartografías, materiales y daños.

Aparte del criterio cromático establecido para cada uno de los cinco grupos de lesiones, existe dentro de cada grupo una representación gráfica distinta para cada tipo de daño, definida por una trama reconocible por los programas de dibujo asistido por ordenador (tercera columna Patrón - Figura 3 Leyenda). A las tramas de cada grupo de lesiones se les asigna un sistema de representación similar y, siempre que sea posible, semejante al tipo de deterioro para hacerlo fácilmente identificable. Por ejemplo: al grupo de colonización biológica se atribuyen grafismos similares a la vegetación; a los cambios morfológicos o de geometría, tramas geométricas (triángulos, hexágonos...); al grupo de alteraciones debidas al agua, rayas con distinta inclinación y/o proximidad; a los cambios cromáticos y texturales, mallas geométricas o icono similar al grafiti, en su caso; a las alteraciones estructurales, dibujos que se asemejan lo más posible al daño causado, como un giro con sus grados para el desplome, una línea curvada para el pandeo, una línea con flechas enfrentadas en ambas direcciones para representar la grieta pasante o en una sola dirección para la no pasante, trama de pequeñas líneas quebradas para las fisuras, etc.

Tener un color asignado para cada grupo de lesiones y, dentro de cada grupo, una tonalidad diferente y un patrón específico para cada daño o lesión permite que, al superponer las tramas por la existencia en algunos puntos de varios deterioros a la vez, se identifiquen fácilmente los grupos de lesiones y los distintos daños (Figura 3).
