# Características constructivas del balcón Republicano Neoclásico en la ciudad de Lima durante el siglo XIX

## *Construction characteristics of the Neoclassical Republican balcony in Lima city during the 19th century*

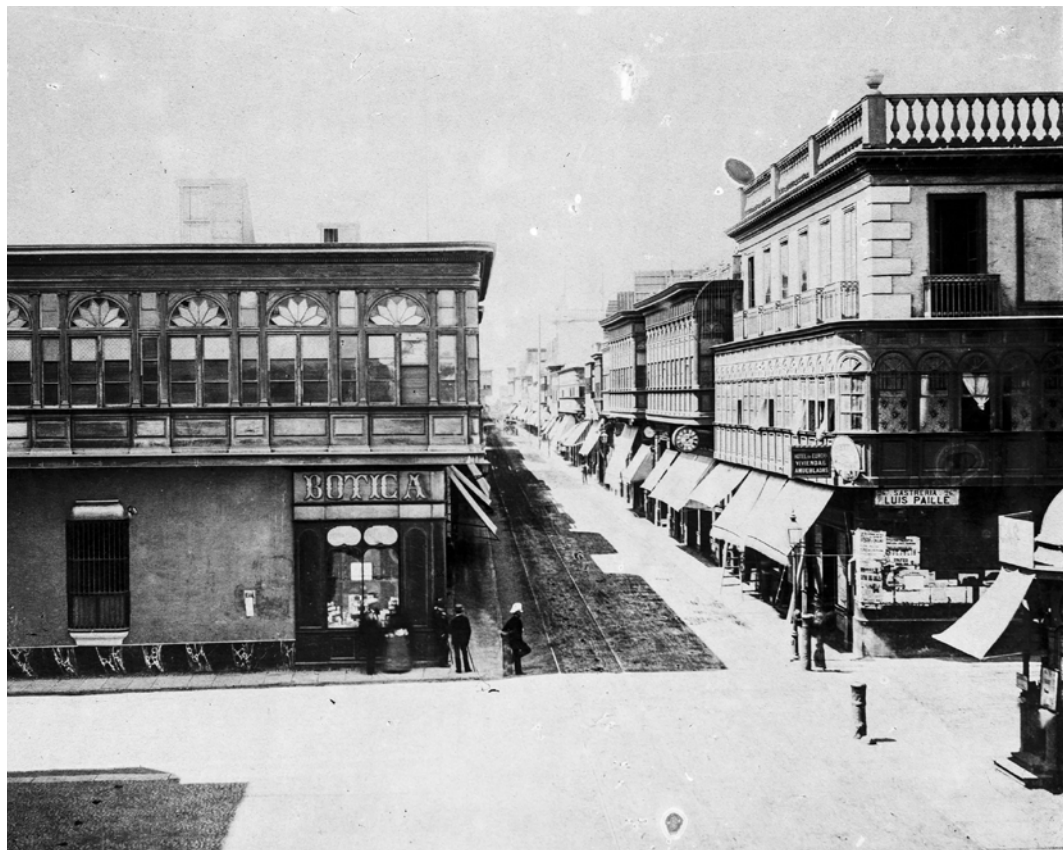
**Figura 1.** Calle La Merced con balcones republicanos. Archivo Courret Hermanos (1900 ca.), código 09E2305, Biblioteca Nacional del Perú

Durante el siglo XIX surgió un singular tipo constructivo de balcón “de cajón”, fruto de la mecanización del trabajo carpintero, que cambió sustancialmente las dimensiones, proporciones y características constructivas de los balcones de los siglos anteriores. Esta nueva obra en madera tomó el nombre de “balcón Republicano” por la proximidad de su aparición con la fecha de proclamación de la república en Perú, y su posterior desarrollo constructivo coetáneo con el proceso de consolidación del Estado peruano durante el siglo XIX (Figura 1).

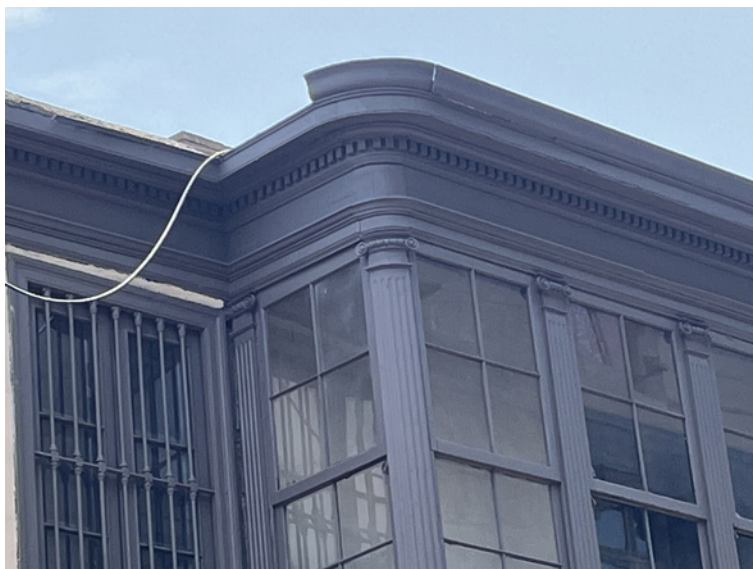
**Figura 2.** Balcón Republicano adintelado, donde se aprecian las tabicas que conforman el entablamento y el travesaño que marca una línea horizontal en la terminación de los vanos. Foto de los autores

Corresponde al balcón cuyos vanos rematan en la parte alta de la estructura en una línea horizontal siguiendo el desarrollo de un travesaño. Estos balcones aparecieron como transición entre aquellos construidos en el siglo XVIII y los del siglo XIX, concentrando su presencia principalmente en la primera mitad del siglo XIX [9] (Figura 2).

En este balcón los pies derechos que conforman la estructura vertical se arriostran horizontalmente en cuatro puntos de contacto. Inicia con la solera inferior a nivel de la plataforma en vuelo, luego un travesaño continuo a la altura del antepecho recorre todo el perímetro del balcón, mientras un segundo travesaño aparece enrasado con el dintel de las ventanas, y finalmente la solera superior define la terminación del balcón al ser apoyo de las viguetas de la cubierta. El segundo travesaño actúa como el remate de los vanos, que se cierran con paños de cristal.

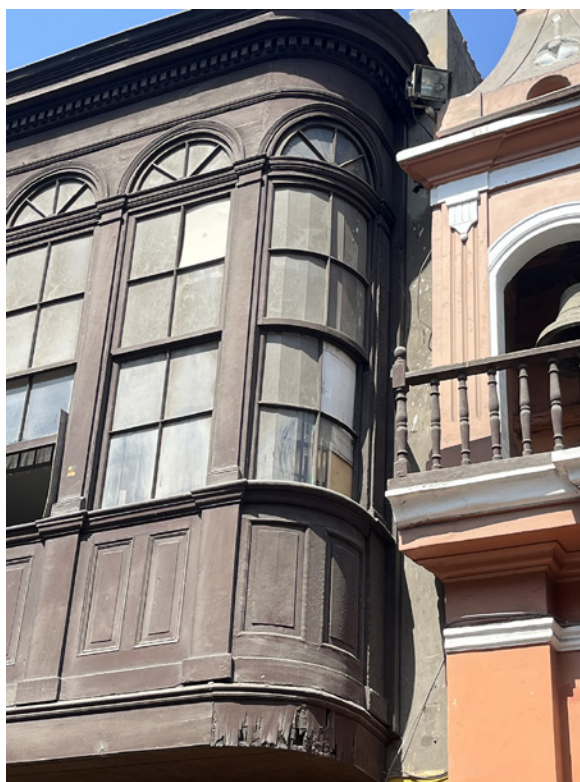
**Figura 3.** Balcón Republicano en arquería con la curvatura en esquina y el travesaño en el arranque de los arcos. Foto de los autores

Se refiere al balcón que emplea arcos para definir el remate de los vanos. Estos arcos pueden conformarse con delgados camones o sólo con un tablero que funge como entablamento al que se le ha efectuado un recorte circular de medio punto. Este tipo constructivo se desarrolló en el siglo XIX, siendo el más empleado durante esta centuria (Figura 3).

Los pies derechos de la estructura vertical se arriostran horizontalmente en cuatro o cinco puntos de contacto dependiendo de la amplitud de los arcos. Comienza con la solera inferior a nivel de la plataforma en vuelo, un primer travesaño bordea el balcón a la altura del antepecho y un segundo travesaño arriostra el tercio superior dejando el espacio suficiente para el punto de arranque de los arcos. Los pies derechos y los arcos sirven de apoyo al tercer travesaño, mientras que la solera superior remata toda la estructura, sobre la cual se disponen luego las viguetas y entablado de la cubierta.

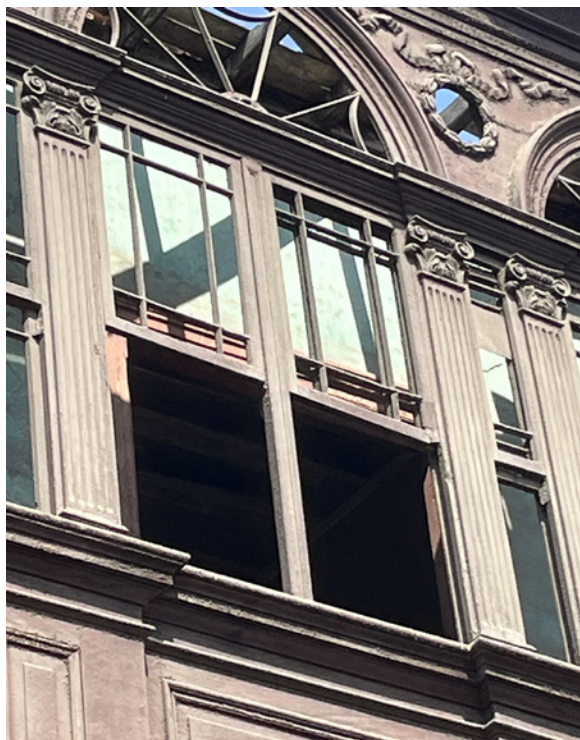
**Figura 4.** Balcón Republicano en arquería, pero con sectores adintelados entre los arcos. Se observa la acanaladura en el pie derecho para el deslizamiento vertical de las ventanas. Foto de los autores

Existe un tipo de balcón cuyos vanos rematan conjuntamente en arcos y de manera horizontal, que desde una perspectiva estilística podría considerarse como un balcón mixto, pero que desde el punto de vista constructivo en realidad es una variante del balcón con estructura en arquería, solo que el segundo travesaño deja una porción de vano sobre el cual no se colocan arcos encamonados (Figura 4).

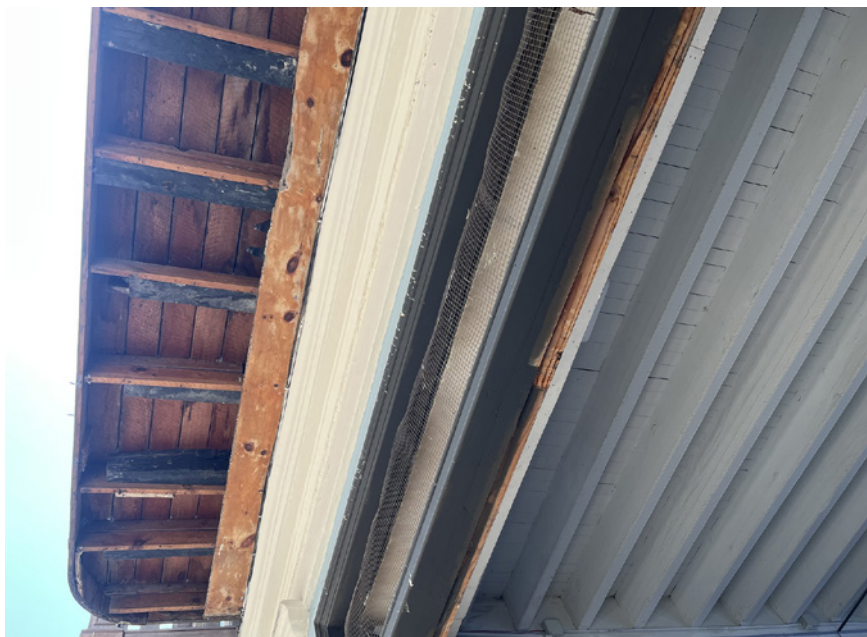
**Figura 5.** Colocación de los canes perpendicularmente a las vigas de la habitación colindante.  
Foto de los autores

Cuando los canes son paralelos a las vigas de la crujía vecina aparecen como continuación de estas o en su defecto se desarrolla un empalme que da continuidad a la viga. Mientras que, si es perpendicular a las vigas interiores, los canes se unen mediante un ensamble a media madera con la viga interior más próxima, cuya unión se refuerza con clavos (Figura 5).

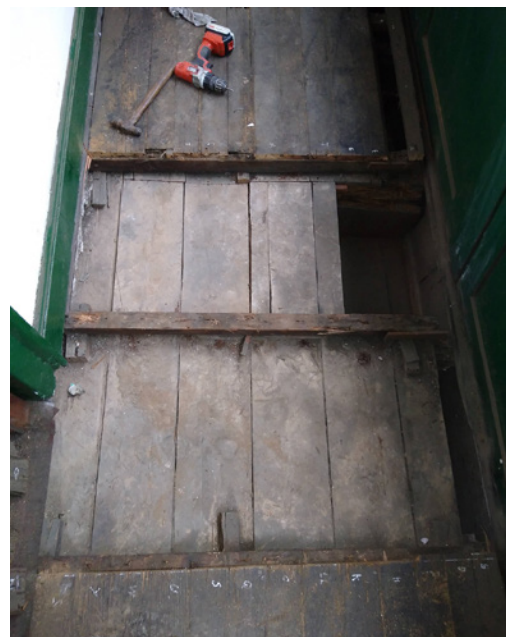
**Figura 6.** Detalle del doble entablado como resultado de colocar durmientes para enrasar los niveles del balcón con la habitación colindante. Foto de los autores

La sección transversal de los canes es variable, aunque suelen presentar mayormente una sección de 15 cm x 20 cm [18], espaciadas en promedio cada 60 – 70 cm. Sobre los canes aparece una solera inferior perimetral de 15 cm x 15 cm y un entablado de 2-2,5 cm x 10-15 cm. Existen algunos casos en los cuales el nivel del pavimento del balcón se enrasa con el de la habitación aladaña. Para lograr este efecto se incorporan encima del entablado inicial unos durmientes de altura variable que recibe un segundo entablado de similares dimensiones que el primero (Figura 6).

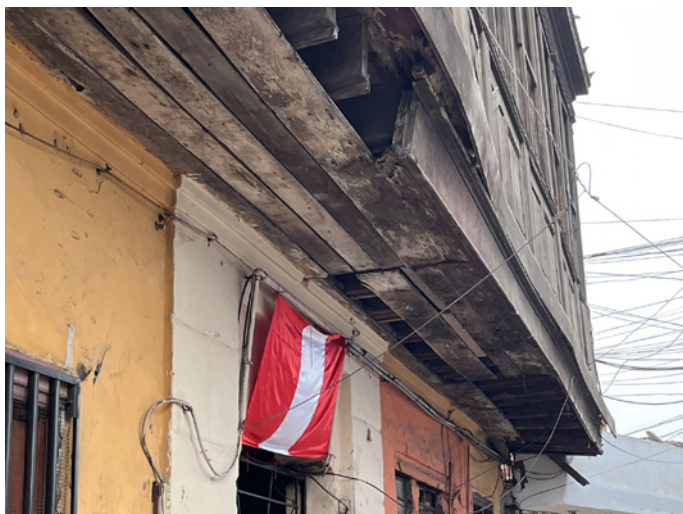
**Figura 7.** Cerramiento de tabicas y cielos rasos para ocultar los canes de la plataforma de base. Foto de los autores

Es frecuente ocultar a los canes de la vista de los viandantes mediante unas tablas machihembradas de 2 cm x 15 cm dispuestas debajo de ellos y clavadas, que funcionan como un cielo raso. Mientras que las cabezas de los canes se disimulan tapándolas con tabicas de 2,5 cm x 10-20 cm, las cuales pueden ser lisas o con molduras (Figura 7).

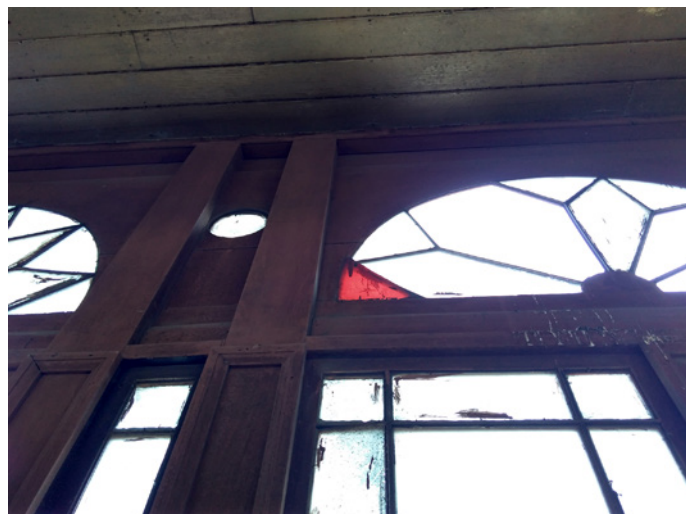
**Figura 8.** Pies derechos que se une a la solera superior mediante caja y espiga y con el travesaño mediante media madera a la altura del arranque de los arcos. Foto de los autores

Está conformado mayormente por pies derechos de 12 cm x 12 cm apoyados sobre la solera inferior mediante uniones a caja y espiga. Se arriostran con dos travesaños de 7,5 cm x 12 cm, uno a nivel del antepecho y otro en el arranque de los arcos (Figura 8). En algunos casos se observan tres travesaños, situándose el tercero y en la zona alta de los vanos. Adosados a los pies derechos, a modo de molduras se colocan tablillas de madera de 1,5 cm x 10 cm, las cuales por las características del corte, labra y estandarización de las medidas evidencian una producción en serie.

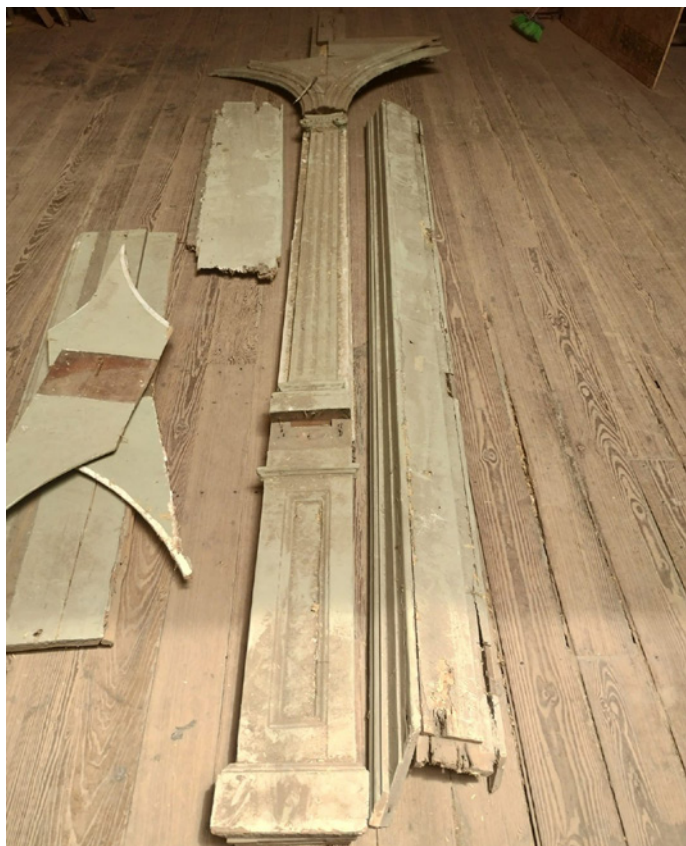
**Figura 9.** Tablillas molduradas que se colocan sobre los pies derechos.  
Foto de los autores

que a nivel del vano las tablillas reflejaban los elementos de un orden clásico conformados por la base, el fuste estriado y el capitel (Figura 9). Al respecto, se observó que el orden de mayor presencia corresponde al Toscano, en menor nivel el Jónico, y muy eventualmente aparece el Corintio.

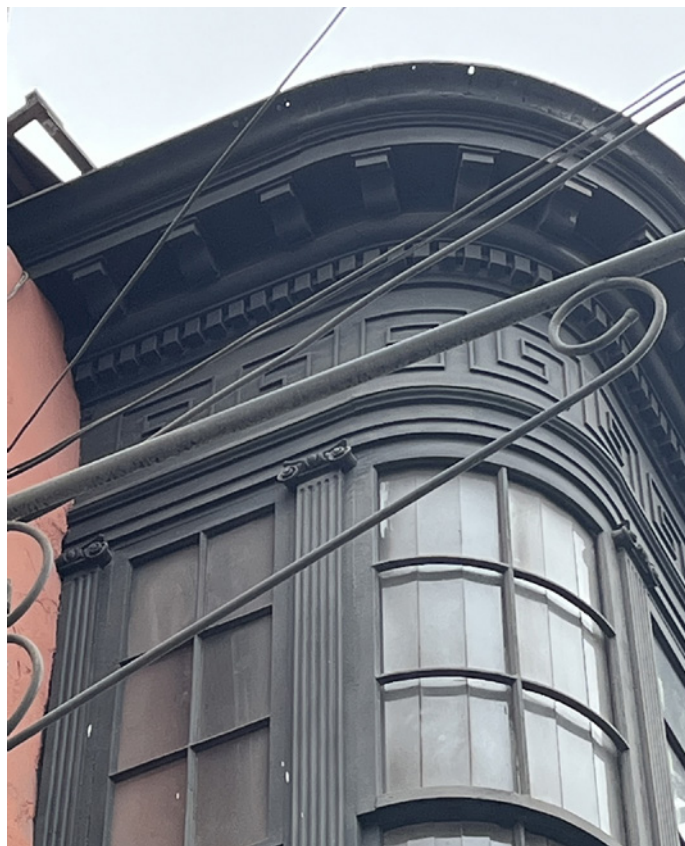
**Figura 10.** Formación de la curva de esquina con listones de madera y vidrios longitudinales en directriz poligonal. Foto de los autores

El antepecho y ventanas situados en las esquinas curvadas se realizan con tablillas y vidrios verticales de 10 cm de ancho dispuestas en una directriz poligonal para crear el efecto de una curva de un cuarto de circunferencia (Figura 10). Entre el primer travesaño y segundo travesaño se disponen los vanos del balcón, los que llevan una carpintería compuesta en cuadros realizada con listones delgados denominados localmente como “soguillas” de 3 cm de ancho, en los cuales se encajan unos vidrios transparentes de 3 mm de espesor [16].

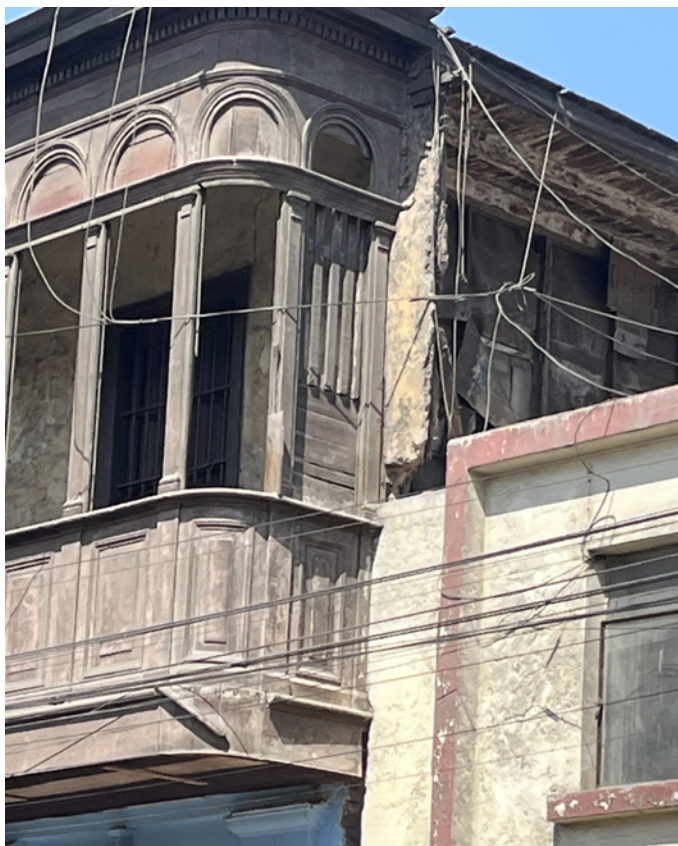
**Figura 11.** Sujeción de los pies derechos de los balcones con el telar de madera y caña de los pisos superiores. Foto de los autores

El sistema de apertura de la ventana es deslizante de manera vertical, llamada “guillotina”, que se efectúa mediante un canal labrado a cada lado de los pies derechos y alineado con la ventana para facilitar su desplazamiento al mismo tiempo que la confina en la estructura. El balcón se estabiliza en altura mediante clavijas de madera que conectan los pies derechos con los postes de los telares de madera y caña, con los que se construían normalmente los edificios en Lima durante el siglo XIX (Figura 11).

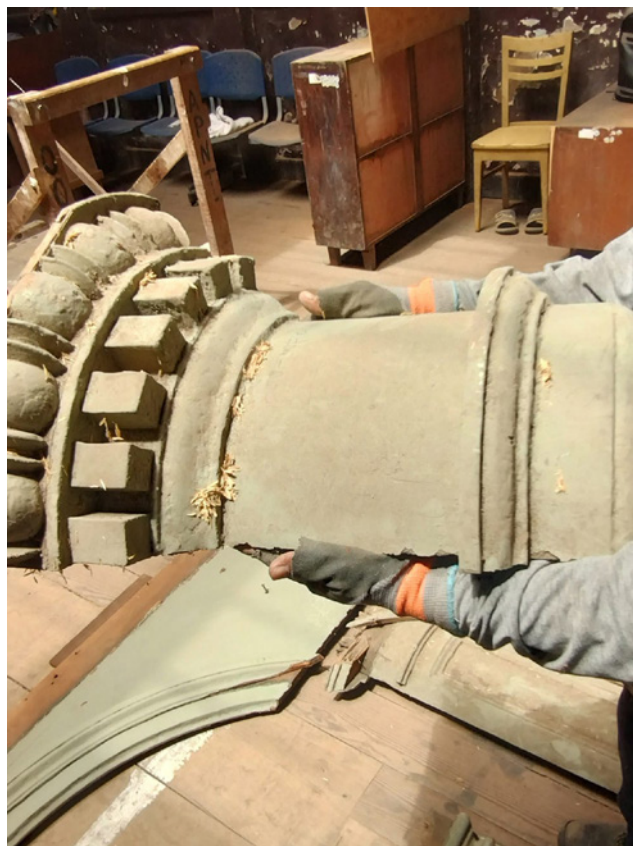
**Figura 12.** Mascarón de la zona curva que cubre los elementos estructurales en la parte alta del balcón. Foto de los autores

Todo el conjunto de tablas que cubre la estructura representa la parte decorativa correspondiente al entablamento, con un arquitrabe entre el segundo y el tercer travesaño, mientras que el friso se conforma entre el tercer travesaño y la solera superior, y la cornisa cierra la cara de las viguetas. En la esquina curvada del balcón se dispone una tabla curva labrada con los elementos del orden clásico a manera de un mascarón que cubre las piezas estructurales (Figura 12).

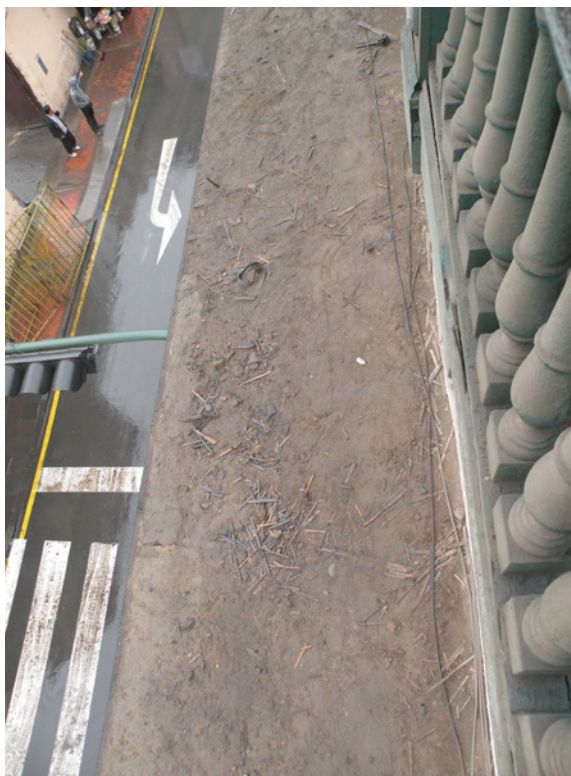
**Figura 13.** Detalle del terrado colocado sobre el balcón.  
Foto de los autores

Como solución final de toda la cubierta se dispone un terrado arcilloso de entre 7 cm a 9 cm que no es visible por estar tapada con la tabica que hace de cornisa, y cuya función es impedir que las eventuales lloviznas invernales humedezcan al entablado de cubierta, que pudieran generar posteriormente ataque de insectos xilófagos, además de aislarlo de la radiación solar (Figura 13).
