# SANTA MARÍA DE WAMBA, ENTRE SU PASADO Y EL FUTURO

VALLADOLID/ESPAÑA

(SANTA MARIA OF WAMBA, BETWEEN ITS PAST AND THE FUTURE. VALLADOLID/SPAIN)

José L. de la Quintana Gordon y José R. Boned Colera, Arquitectos

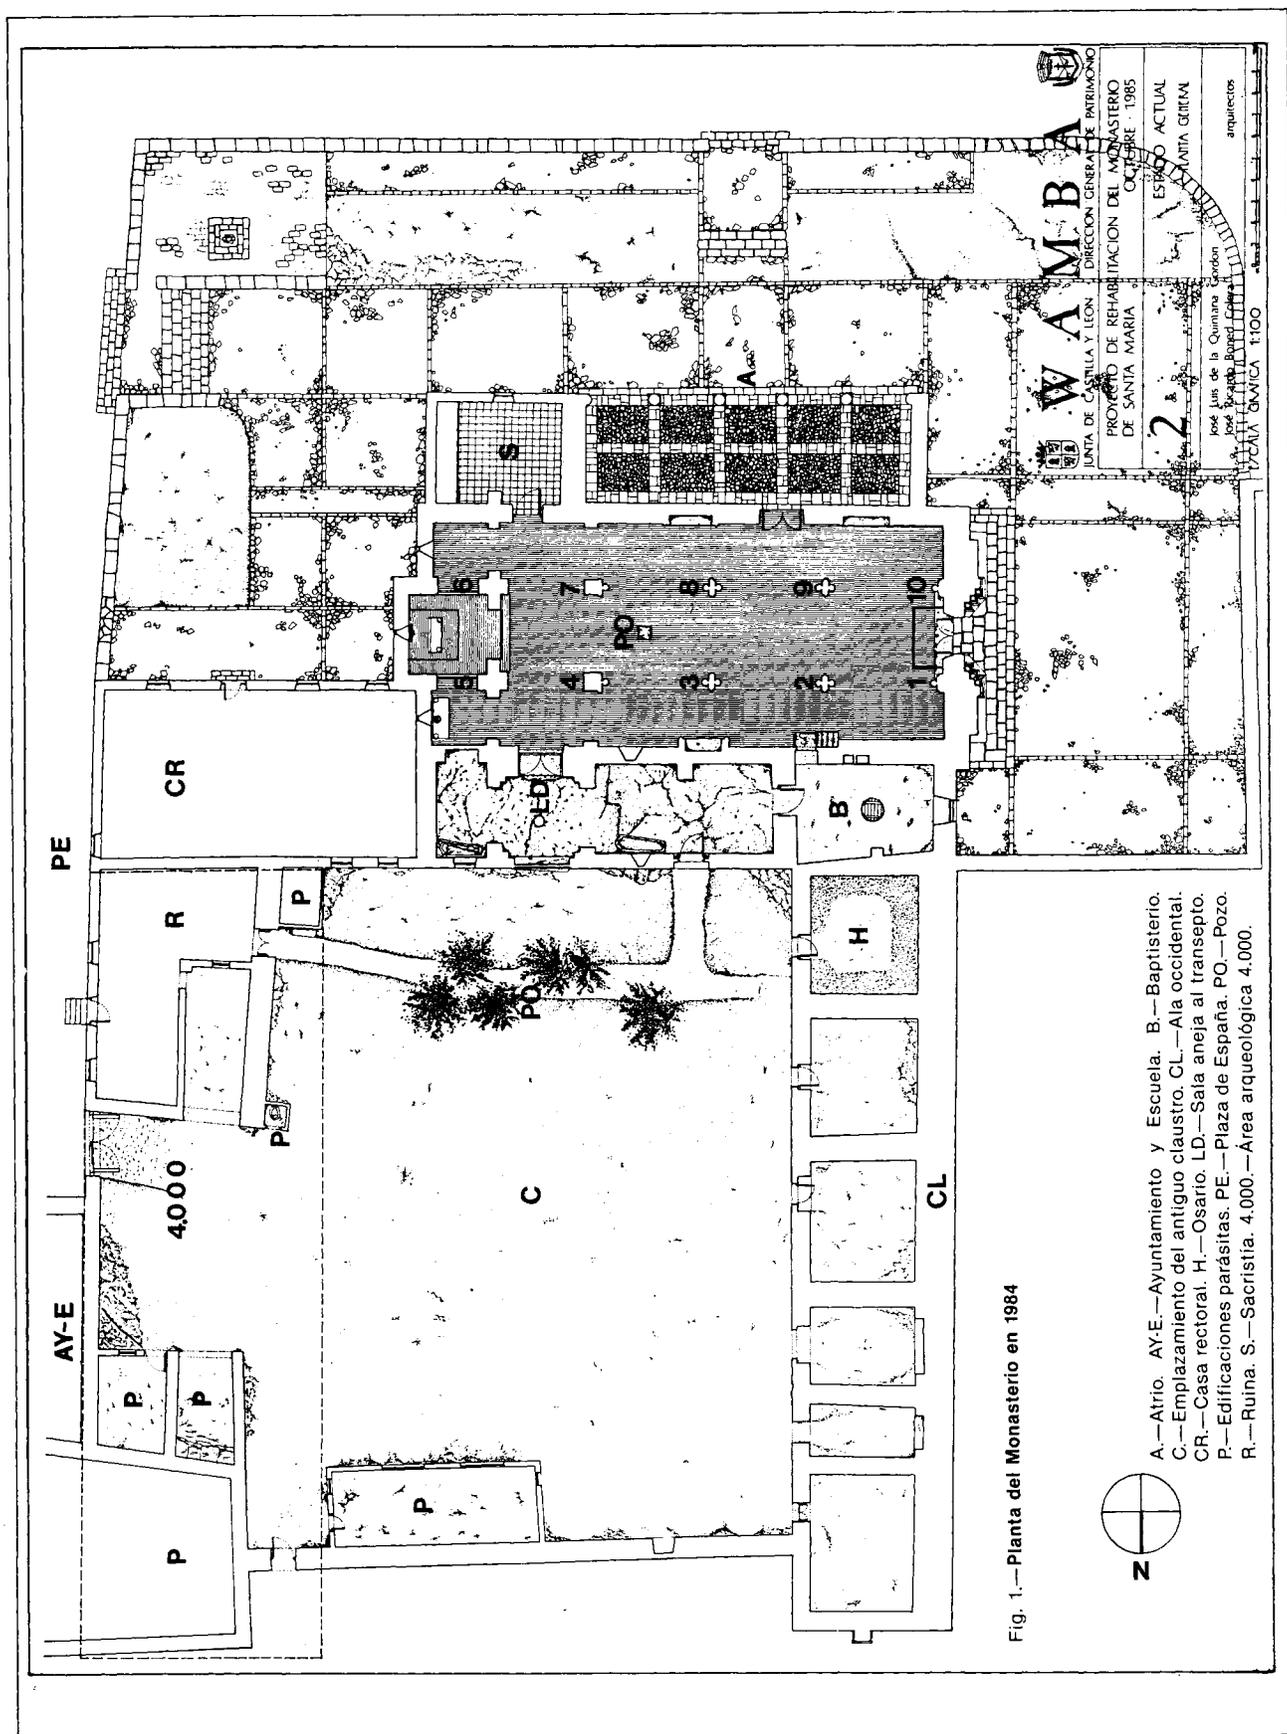
- A.—Atrio. AY-E.—Ayuntamiento y Escuela. B.—Baptisterio.
- C.—Emplazamiento del antiguo claustro. CL.—Ala occidental.
- CR.—Casa rectoral. H.—Osario. LD.—Sala aneja al transepto.
- P.—Edificaciones parásitas. PE.—Plaza de España. PO.—Pozo.
- R.—Ruina. S.—Sacristía. 4.000.—Área arqueológica 4.000.

claustro, Fig. 1) y la naturaleza de un suelo arcilloso que sólo en seco alcanza buena resistencia a la compresión, habían provocado la desestabilización de la cimentación (desplazamiento hacia el oeste de las zapatas del pórtico 1-2-3-4 con grietas en arco 1-2 y asentamiento diferencial del pilar 9 con fisuraciones en arco 8-9 (Fig. 1), así como el irregular depósito superficial de las aguas colgadas que se evaporaban tras ascender capilarmente más de 4 m por las fábricas (durante el invierno de 1985 algunos sectores de muro alcanzaron el 100% de humedad relativa, apareciendo goteos superficiales espontáneos). Esta situación crónica, unida a la escasa ventilación, había causado daños irreversibles en la obra mueble y en la decoración mural (Fig. 15.a).

Además, los estados de histéresis de la piedra debidos a la aparición de ciclos alternos de hidratación y desecación, habían provocado la formación de sales solubles, posteriormente cristalizadas, con la consiguiente descomposición por rotura de la piedra de algunos soportes. Esto, que justificaba la teórica reducción de la capacidad resistente en zonas plastificadas hasta los 10 kg/cm<sup>2</sup> y la aparición de estados de flexión compuesta en elementos no preparados para ello, junto con el debilitamiento causado en algunos pilares por los mechinales abiertos durante el siglo XVIII, había producido en los números 2 y 9 (Fig. 1) roturas con riesgo de aplastamiento y de evolución imprevisible (Fig. 8.a).

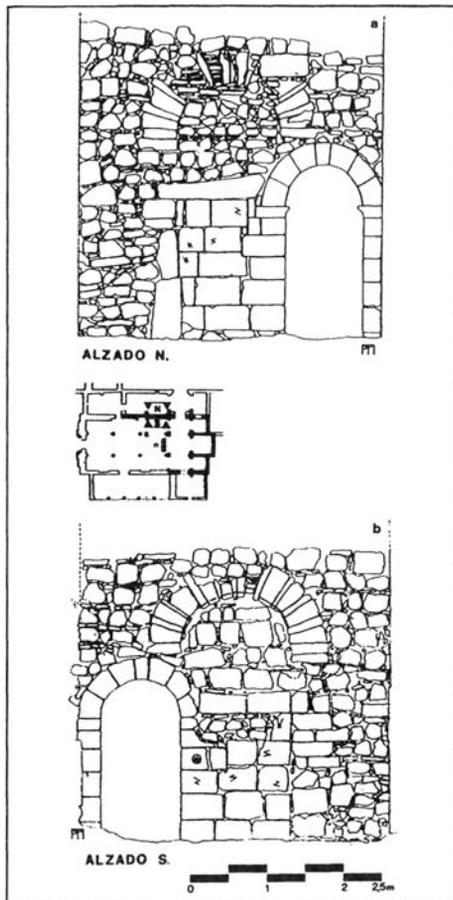
Fig. 9.a.—Puerta y huellas de otras descubiertas en el muro N. de la iglesia. (Levantamiento: Pedro Matesanz, arqueólogo). <http://informesdelaconstruccion.revistas.csic.es>

En las naves, tras confirmar arqueólogos y restauradores la inexistencia de decoración mural a excepción de la conocida en cabecera y nicho del muro norte, se eliminaron las empapadas capas de cal. Así se disminuyó el nivel de humedad ambiental y se recuperaron las trazas de elementos desconocidos como arcos y pasos tabicados que ampliaron el conocimiento del templo (Fig. 9.a).

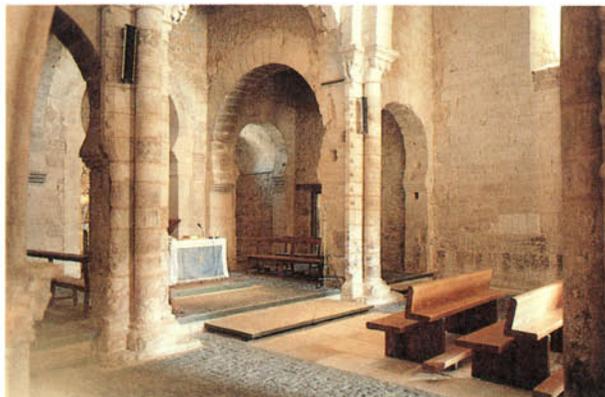
Fig. 10.—El transepto desde la nave románica restaurada. El ara del altar ocupa el centro geométrico del crucero, bajo la bóveda mozárabe más elevada y se ilumina cenitalmente. El cambio de cota se resolvió con mesetas "flotantes" de garbancillo lavado. El pavimento de la nave central recoge las piezas recuperadas del solado medieval.

El nuevo pavimento del templo tiene distintos niveles en las zonas mozárabe y románica (Fig. 10), ayudando a diferenciarlas y facilitando el seguimiento de los actos litúrgicos. Se resolvió con una cuadrícula de adoquín de piedra de Calatorao de 10×10×10 cm<sup>3</sup> delimitada por encintados de caliza de Campaspero, ejecutándose en garbancillo lavado los encuentros con los elementos medievales. Sobre su fondo neutro destacan las basas recuperadas de los soportes (Fig. 11) y los restos de solados y lápidas, en sus emplazamientos primitivos. Las naves románicas han recobrado así su esbeltez. En la sala LD (Fig. 1), tras la consolidación de su bóveda (Fig. 13), así como en baptisterio y sacristía, se colocó un solado de barro cocido (utilizado en origen en esas zonas), modulado a 30×30 cm, con la misma solución de bordillos y encuentros que en el templo.

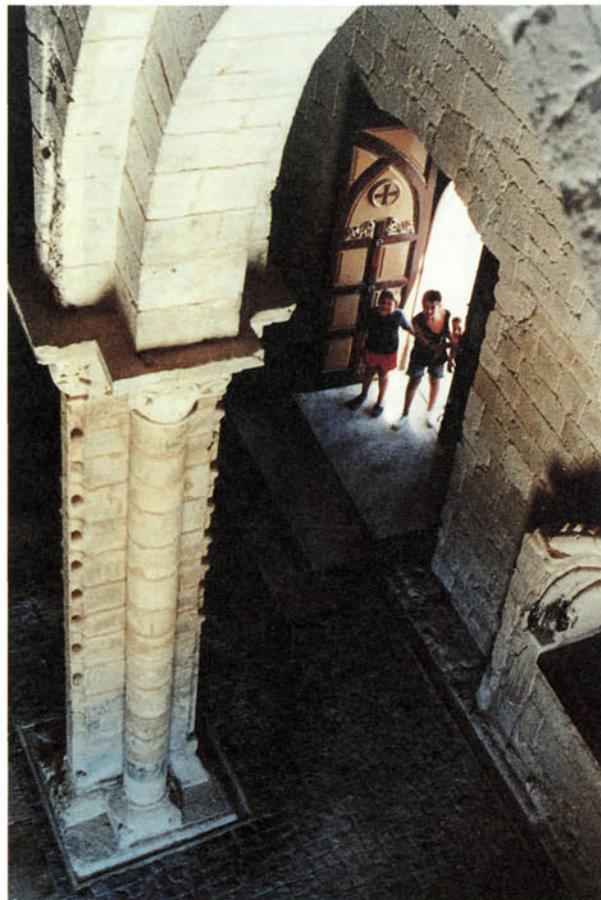
Fig. 11.—Detalle de la pavimentación. El rebaje de su nivel forzó a resolver el acceso con mesetas "flotantes" de garbancillo lavado, sobre el zócalo románico que discurre bajo ellas. El encuentro entre nuevo pavimento y elementos medievales consiste en una junta rebajada del mismo material.

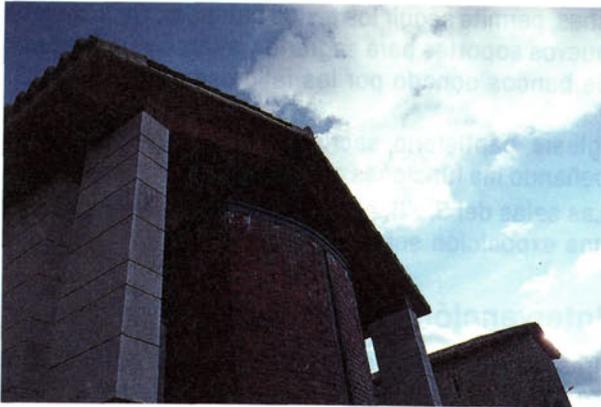
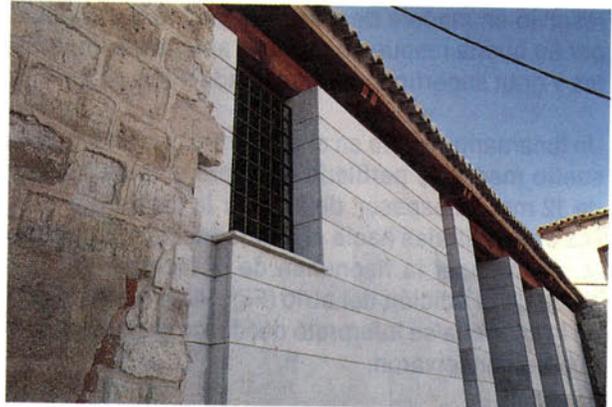
Fig. 16.a.—Cabecera (inacabada) del nuevo Pabellón Oriental.

Fig. 16.b.—Fachada (inacabada) a Plaza de España del nuevo Pabellón Oriental y encuentro con la casa rectoral.

Tras la demolición de casetas y corrales parásitos, se desarrolló una excavación arqueológica, que en la zona 4000 (Fig. 1), localizó estructuras de las épocas mozárabe y visigoda con gran potencia de niveles fértiles. Los arqueólogos hallaron las cimentaciones de las naves septentrional y oriental del claustro y la del peristilo de su galería, por lo que la posterior intervención arquitectónica pudo abordar la manifestación de sus límites edificando un pabellón sencillo pero de misión compleja en el contexto del monasterio. El perímetro de su planta libre se adaptó al de la nave oriental medieval desaparecida, utilizando en parte su cimentación. Su volumen y faldones de cubierta no repiten los originales, que se desconocen, sino que continuando los definidos por la Casa Rectoral y las salas laterales de la iglesia, recuperan por Levante el emplazamiento del muro interno de la galería (Figs. 16.a y 16.b.).
