EL USO DEL HIERRO EN LA CASA MILÀ DE BARCELONA/ESPAÑA

(THE USE OF IRON IN THE CASA MILÀ OF BARCELONA/SPAIN)

Rafael Vila Rodríguez, Doctor Arquitecto

Casa Milà (la Pedrera).

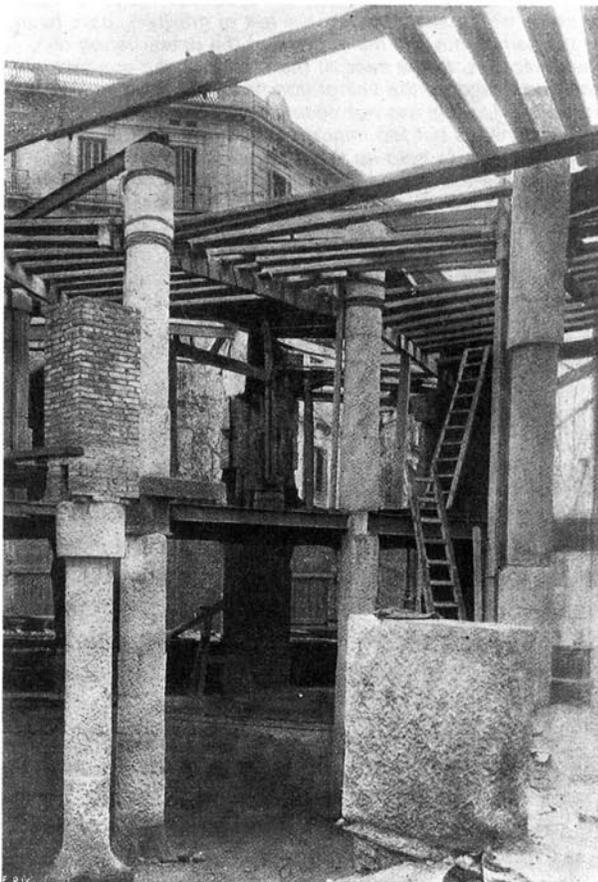
Fig. 1.—La estructura de la Pedrera en construcción. (Foto IMH. Publicada en "La edificación moderna" en marzo de 1908).

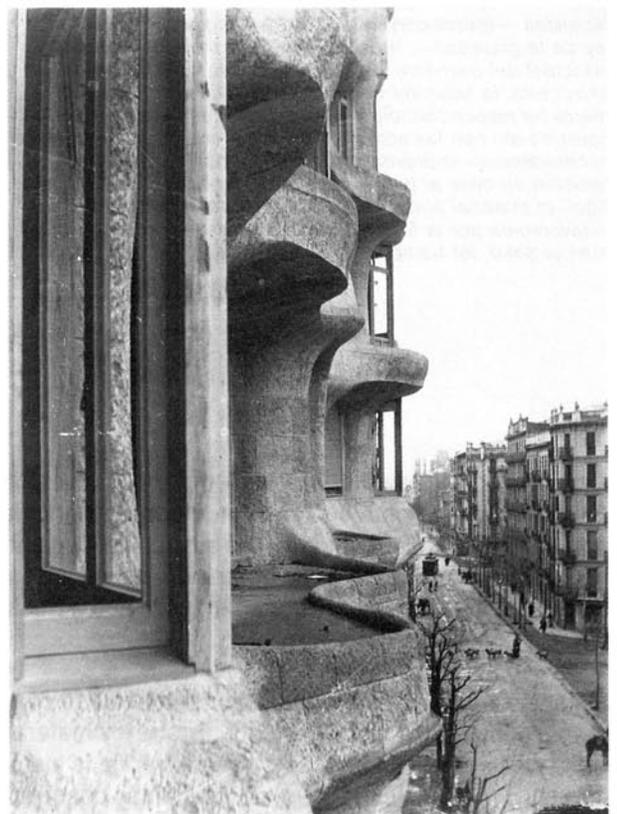
Fig. 2.—La Pedrera en construcción. Fachada de la calle Provença, antes de colocar las barandas de hierro forjado. (Foto Nebreda-Arxiu GMN, hacia 1910).

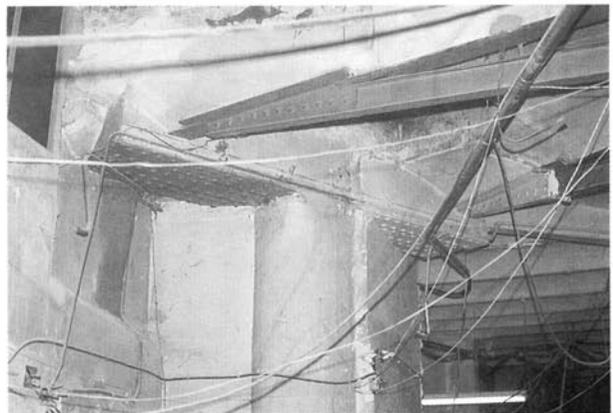
Fig. 5.—Detalle de las ménsulas equilibradas por las cargas en los extremos (1988).

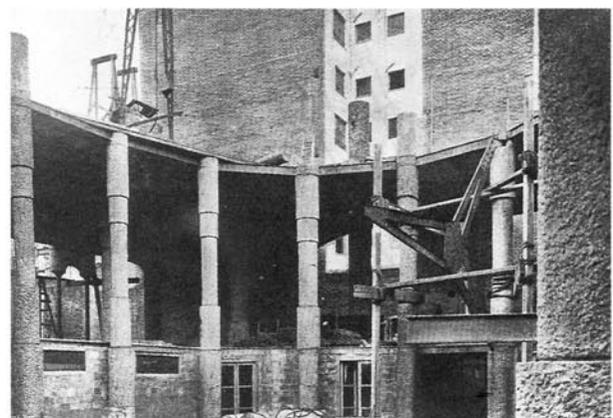
Fig. 6.—La estructura de la Pedrera en construcción. (Foto IMH. Publicada en “La edificación moderna” en marzo de 1908).

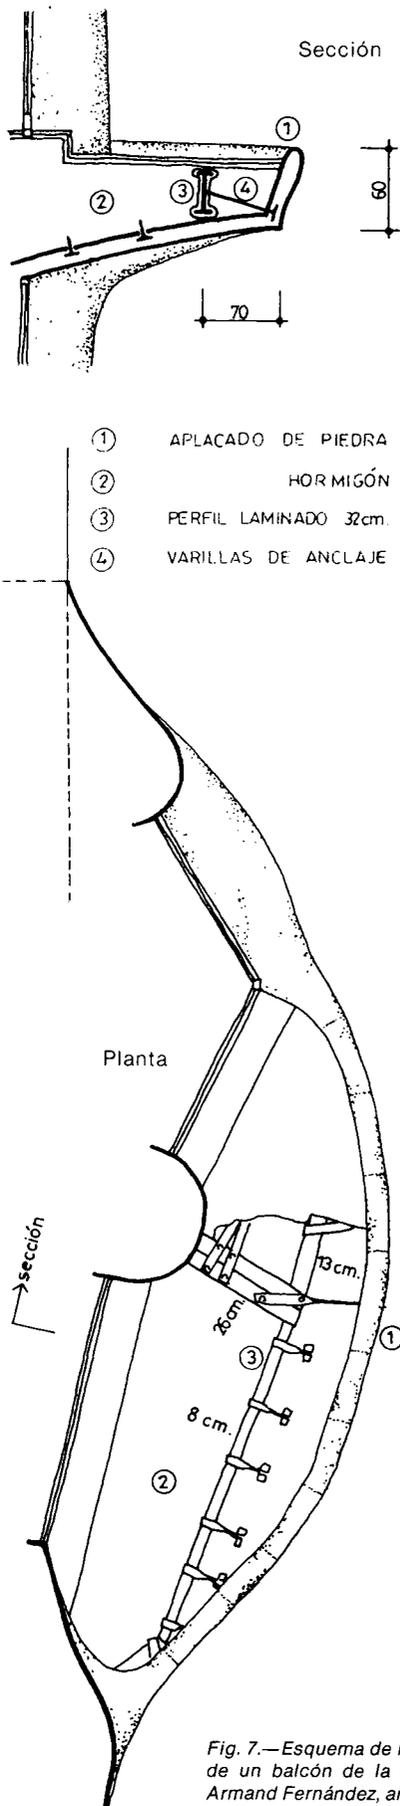
Fig. 7.—Esquema de la estructura de soporte de un balcón de la casa Milà. Planimetría, Armand Fernández, arquitecto. (Dibujo Txetxu Sanz).

Otro detalle constructivo donde el uso del hierro reafirma lo sensitivo y espontáneo que tienen algunas de las soluciones ideadas por Gaudí en la casa Milà, es en la sujeción de la fachada, un muro calado como superposición de arcos tridimensionales de piedra, arcos que a la altura de cada forjado se lanzan hacia el vacío, para formar los balcones o las superficies ondulantes que caracterizan el aspecto exterior del monumento. La composición carece de simetría y presenta ciertos ritmos ascendentes en decalaje lateral respecto a los inferiores, de manera que un mismo pilar desde la planta baja hasta la última planta se va desplazando, con lo que pierde su eje y va recibiendo las cargas excéntricamente.

Gaudí, lógicamente, sabía que estas traslaciones laterales y la tridimensionalidad hacia el exterior de sus formas colisionan con las leyes de la estática y de la estereotomía de la piedra, y resuelve el problema de forma distinta según la verticalidad o la horizontalidad de las fuerzas. Para absorber la carga vertical proyecta secciones de dimensión considerable para la piedra —más ligera y fácil de trabajar la que utiliza en las plantas superiores (caliza muy porosa del Penedés), y más compacta y dura en las inferiores (caliza semicristalizada del Garraf)—. Para absorber los empujes horizontales utiliza el hierro. Los sillares y las dovelas de piedra —de aproximadamente 50 cm de anchura—, embenen en sus juntas laterales sendos tirantes de pletina y angulares de hierro, que las traban impidiendo su desplazamiento hacia afuera. Este conjunto de tirantes penden de una poligonal de jácenas IPN —que recorren todo el perímetro del cerramiento— fijadas y suspendidas mediante roblones de las jácenas perpendiculares a la fachada, que en ménsula contrapesada se apoyan sobre los pilares situados al plano de aquella.

La solución no deja de ser intuitiva y clara. Nuevamente aparece aquí un Gaudí pragmático que usa el material como le interesa: el hierro es hábilmente utilizado a flexión y tracción, trabajos para los que es más idóneo; también la piedra —material que conoce muy bien— es utilizada muy coherentemente en relación con su forma y su trabajo y sus características. La piedra compacta está tratada en una zona donde la plasticidad se mueve sobre el plano vertical y no existen grandes empujes horizontales. La piedra no los soportaría y, dadas sus características, hubiera sido muy difícil colocar los anclajes metálicos que se dispusieron en las plantas superiores, donde se usó una piedra mucho más maleable.

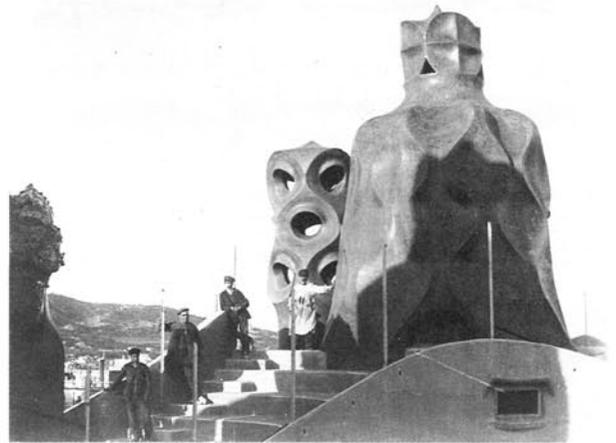
Fig. 11.—La azotea de la Pedrera cuando aún no habían acabado los trabajos. (Foto Nebreda-Arxiu GMN, hacia 1910).

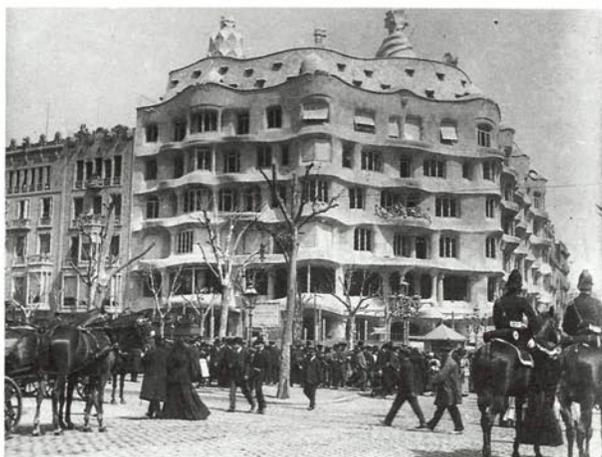
Fig. 14.—Fachada de la Casa Milà poco antes de concluir la obra. (Foto Nebreda-Arxiu GMN, hacia 1910).
