ESTUDIO DEL MICROCLIMA EN EL PROYECTO DE RESTAURACIÓN Y AJARDINAMIENTO DEL CLAUSTRO DE LA COLEGIATA DE SANTILLANA DEL MAR, EN CANTABRIA. ESPAÑA

(MICROCLIMATE STUDY IN THE RESTORATION AND GARDENING AT THE SANTILLANA DEL MAR COLLEGIATE CHURCH CLOISER, IN CANTABRIA. SPAIN)

José Sancho Roda, Arquitecto
Instituto de Conservación y Restauración de Bienes Culturales.
Ministerio de Cultura

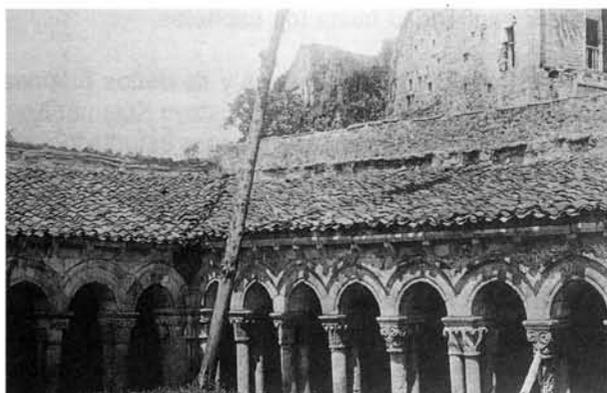
Por fotografías de finales del siglo XIX averiguamos detalles más importantes. La cubierta de teja está sobreelevada con respecto a la cornisa, probablemente sobre una fila de lajas de piedra natural que en 1894 desaparecieron.

Las galerías están desplomadas hacia el interior —lo que llevaría después a su reconstrucción—, y algunas columnas están seriamente dañadas por la erosión, lo que hace necesario el apuntalamiento.

Las enjutas de los arcos tienen un aparejo determinado, que no coincide con el actual, y el reparto de canchillos también ha variado.

Todo ello, junto con la ausencia de desplome, nos hace suponer que el Claustro fue desmontado, casi en su totalidad, a finales del XIX y vuelto a montar sustituyendo elementos dañados.

La piedra utilizada en la restauración se volvió a coger de las mismas canteras, pero no se seleccionó demasiado y al cabo de un siglo han vuelto a deteriorarse.

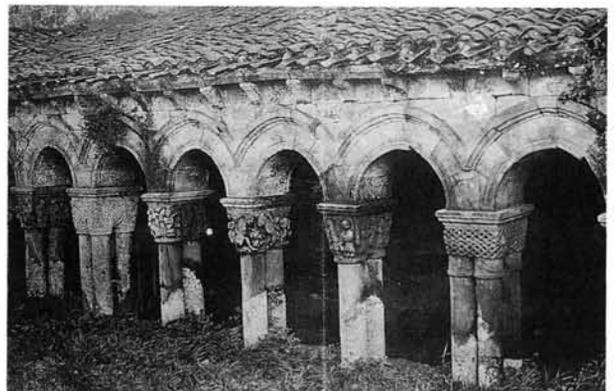
Hasta finales del siglo XIX todo el Claustro estaba relleno de tierra en contacto con las columnas, por lo que es evidente que se producía un proceso de humedad por capilaridad hasta los capiteles.

La investigación microclimática y de daños bióticos realizada por el Doctor Biólogo Gustavo Kraemer Koeller ha sido muy detallada. Los musgos estudiados proliferan también en las juntas entre los diferentes elementos arquitectónicos.

Existen también sierras especiales que podrían cortar las juntas para introducir después materiales aislantes, pero esto produce vibraciones y podría dañar las piedras además de producir ligeros asentamientos aunque se haya hecho un buen apuntalamiento.

Pensamos que en todo caso, si se considera imprescindible, pueden limpiarse hasta una cierta profundidad las juntas e introducir algún material inerte que se estudiaría en cada caso, y así cortar el efecto de mecha.

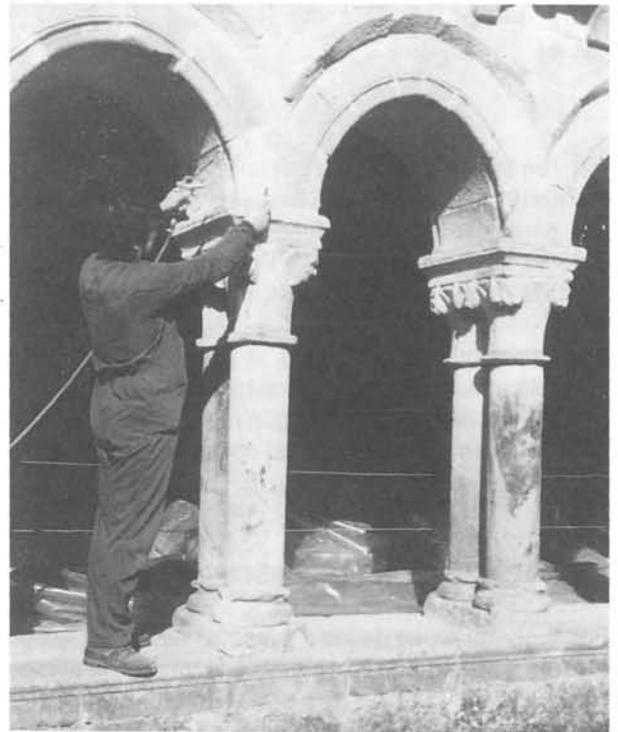
LIMPIEZA EN SECO DE LA SUCIEDAD

Aquí, por el tipo de suciedad acumulada en la piedra, era apropiado utilizar simplemente cepillos pequeños de tipo blando, y compresor de aire convenientemente regulado. Durante un tiempo se redujo tan sólo la acción del aire húmedo procedente del mar y la proliferación de los daños bióticos.

Esta actuación protegió —exclusivamente de daños bióticos— la piedra en los tres años en que se demoró la restauración. No impidió, naturalmente, que en uno de los ángulos del Claustro, en el que el agua tenía una entrada importante, continuara la degradación de la piedra.

Para ello se aplicó un germicida inocuo para la piedra (el mismo que utiliza la Fábrica Nacional de Moneda para el tratamiento del papel), según fórmula e investigación del Dr. Kraemer.

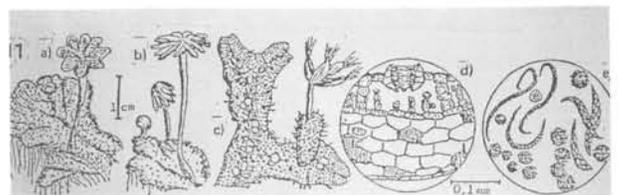
DETALLE DE LOS MUSGOS HEPATÍDICOS

Con este detalle del tipo de musgos que se reproducían en Santillana sólo pretendía resaltar, una vez más, lo que ya empieza a saberse: No existe un mal de piedra. No es un simple problema químico. No es sólo un proceso normal de erosión de piedra que podría estudiar un geólogo con todo detalle, es un problema complejo y distinto en cada caso.

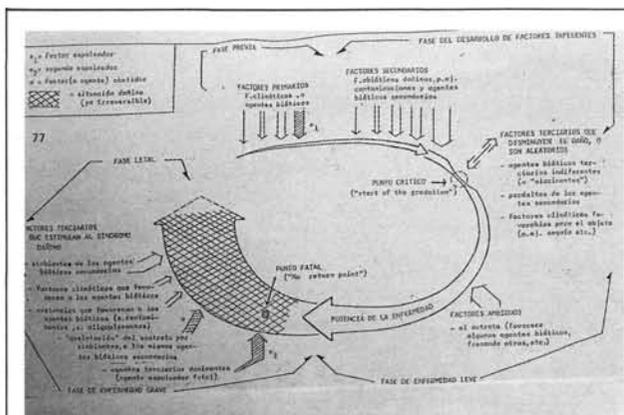
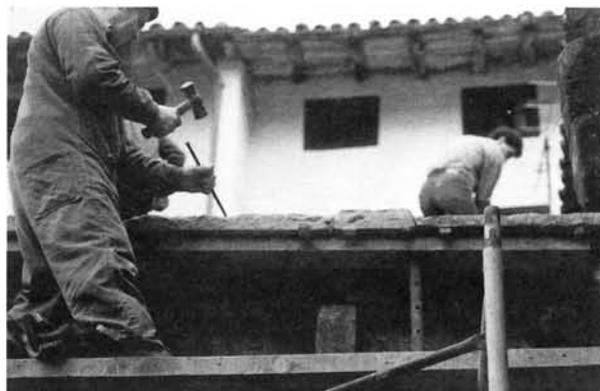
Esquema de una enfermedad biótica.—El gráfico resalta hasta qué punto los factores climáticos estimulan los daños bióticos. (Kraemer, publicación en prensa).

El desarrollo inicial negativo puede ser parado antes de entrar en la fase grave. Allí, al intervenir factores estimulantes, se llega a un punto fatal en el que no hay posibilidad de retorno porque la destrucción ya está hecha.

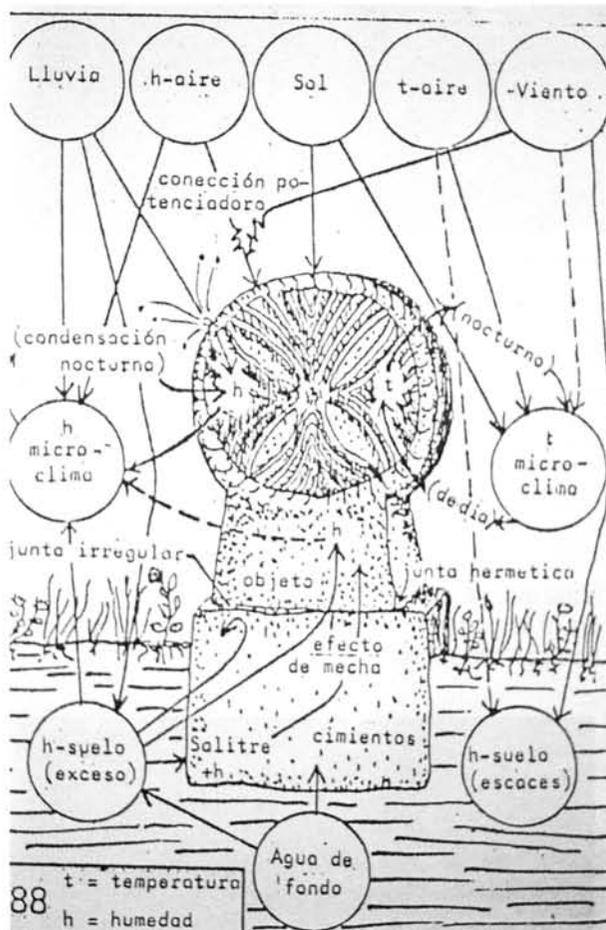
Esquema de factores microclimáticos.—En este esquema teórico, referido a una estela de piedra clavada en el suelo, se resumen algunos de los diferentes factores que intervienen en el microclima de forma habitual.

En la zona superior, y a nivel del suelo, se acentúa el efecto de los factores climáticos que actúan de diferente forma durante el día y la noche.

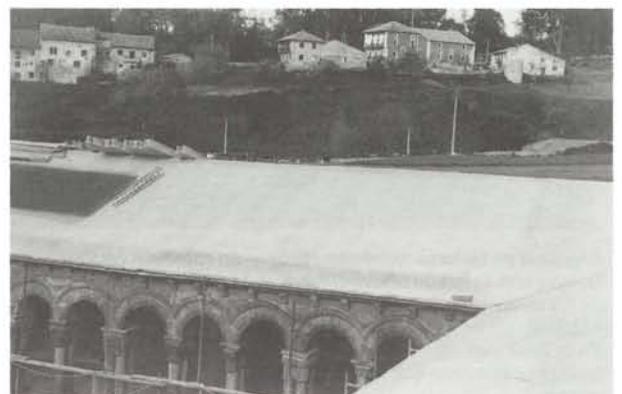
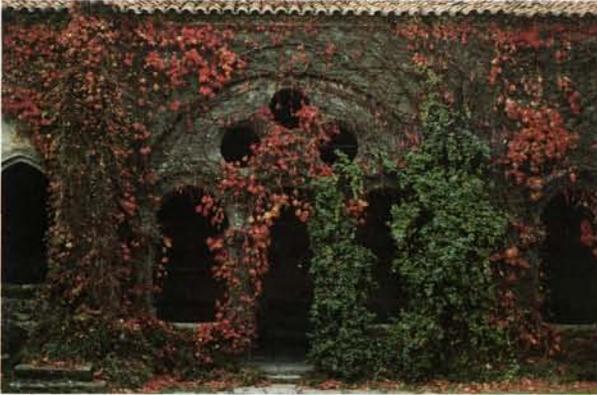
Naves laterales. Dado que la estructura de madera de las últimas restauraciones estaba completamente deteriorada, salvo el falso techo, se optó por utilizar un sistema de estructura con materiales modernos adecuados a estas circunstancias concretas.

Con objeto de evitar movimientos y empujes de la cubierta hacia el interior del Claustro se construyó, en las tres galerías bajas, un zuncho perimetral de hormigón armado que se absorbía con el leve recrecido de la cornisa, viguetas de hormigón y bovedillas de poliestireno expandido de alta densidad, capa de compresión con malla electrosoldada impermeabilizante y capa de compresión para el agarre de la teja árabe. Los pesebrones se construyeron en plomo y sin canalones. El

agua que recogen otras cubiertas, que se orientan hacia el Claustro, hace años se había canalizado con canalones de cobre.

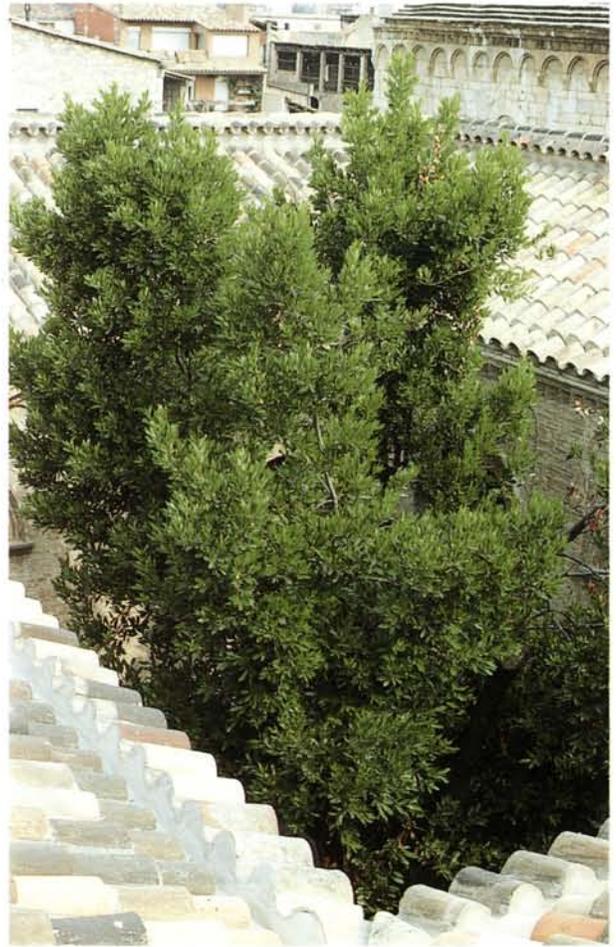
San Pere de Galligans (Gerona).— Este Claustro de San Pere de Galligans se adosó a la iglesia a mediados del siglo XII. En el XIX se recreó con otra planta donde se instaló el Museo Arqueológico. Naturalmente, variaron sus condiciones climáticas, ya que, siendo de reducidas dimensiones, con otra planta resultaba excesivamente sombrío. A ello se añade que la vegetación existente, que se reduce más bien a un árbol, ha ido creciendo hasta llegar a los límites en que estaba, al menos, hace 7 años.

El resultado es una pérdida de luminosidad, casi total, y exceso de humedad. Tal vez incluso las raíces pueden dañar el subsuelo arqueológico y el basamento del mismo Claustro.

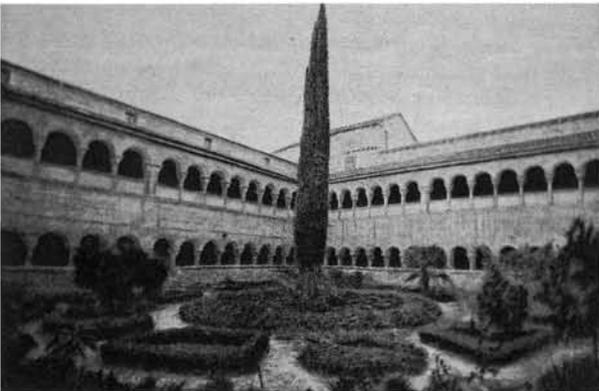
Monasterio de Santo Domingo de Silos (Burgos).—En esta foto de finales del siglo XIX vemos el famoso ciprés y uno de los muchos sistemas de ajardinamiento que ha tenido en los últimos cien años. Tal vez esta imagen no es muy diferente de la que pudo tener en la Edad Media. El microclima y la humedad del subsuelo quedan así bastante equilibrados. Es más lógico pensar que los monjes cultivaban plantas medicinales y de adorno, incluso con fines culinarios en los claustros —por sus especiales condiciones climáticas— que no con el aspecto que se ha dado en bastantes casos: césped. Es curioso cómo aquí, en Silos, esa ruptura que significó la plantación de césped acarreó múltiples problemas como una aceleración en el deterioro de la piedra, e incluso la pudrición del ciprés por exceso de humedad.

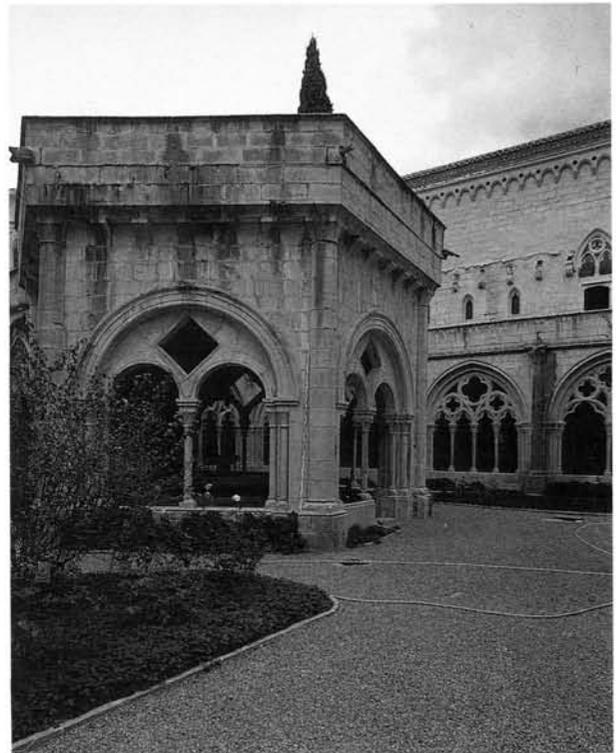
Monasterio de Santa María de Poblet (Tarragona).—En el Claustro del Monasterio de Poblet también se han producido múltiples variaciones del reparto del ajardinamiento, a juzgar por la documentación antigua.

El último trazado consiste en unos pasos bastante anchos con grava, delimitando espacios con césped, alguna planta y arbustos. Aunque para determinar las condiciones microclimáticas de este Claustro sería necesario realizar las mediciones y análisis oportunos, podría pensarse que el césped no facilita la reducción de un exceso de humedad ambiental que parece tener, a juzgar por el también excesivo deterioro de la piedra.

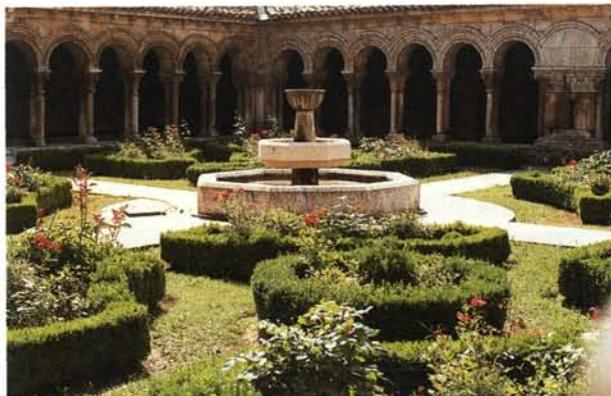
El Monasterio de las Huelgas (Burgos).—Aquí tenemos un ejemplo interesante de claustro tradicional: los dos ejes, la fuente centrada y la división en parterres para el cultivo de plantas diferenciadas. Resulta curioso comprobar que en este caso no existe un deterioro desproporcionado de la piedra, tal vez porque se ha mantenido un equilibrio en su microclima mediante este ajardinamiento que es perfectamente válido y sigue cumpliendo su misión de agradar la vista y proporcionar flores de ornato con las que adornar la iglesia y otras zonas del Monasterio.

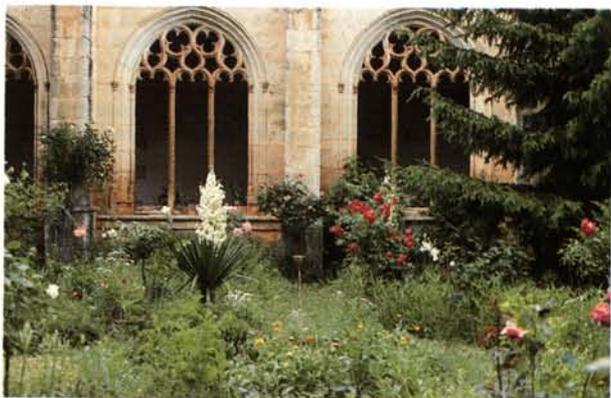
El Claustro de la Colegiata de Covarrubias (Burgos).—Ejemplo de ajardinamiento al que se ha llegado por el sentido común, el buen gusto y espíritu de trabajo de quienes lo conservan.
